Rapport de mission de repérage des matériaux et produits contenant de l'amiante à intégrer au dossier technique «amiante»

Adresse : **Centre Ressources Autisme
Hôpital Le Cluzeau
87000 LIMOGES**
Étage : **Tous**
Bâtiment : **A/B**
Nature du bâtiment : **Bâtiment**
Cat. du bâtiment : **Autres**

Rapport N° : **60785-122962 A**

Date d'établissement du rapport :
Fait à **ARTIGUES-PRÈS-BORDEAUX** le **21/02/2023**
Cabinet : **Apave Diagnostics**
Nom du diagnostiqueur : **FOUGERON Gwen**

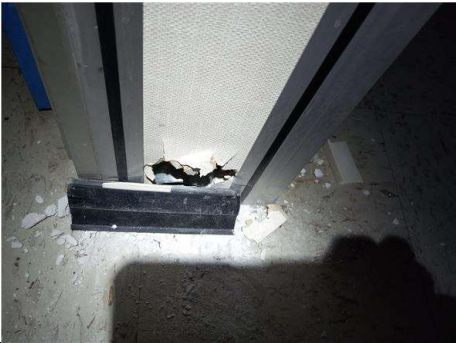
Nom du client CHU LIMOGES	Numéro de dossier 60785-122962	Pièce ou local RDC - Bureau n°10
Partie du composant Joint pied de cloison	Date de prélèvement	Nom de l'opérateur FOUGERON Gwen
Composant de la construction Cloisons - Toutes zones		
Résultat amiante Absence d'amiante

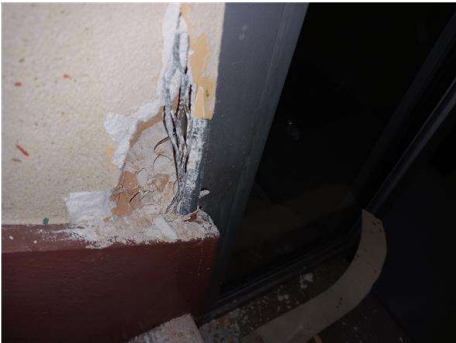
Nom du client CHU LIMOGES	Numéro de dossier 60785-122962	Pièce ou local RDC - Circulation n°1
Partie du composant Compriband	Date de prélèvement	Nom de l'opérateur FOUGERON Gwen
Composant de la construction Porte vitrée - Toutes zones		
Résultat amiante Absence d'amiante

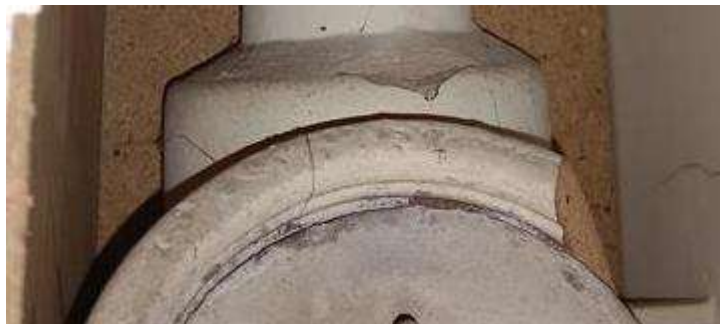
Nom du client CHU LIMOGES	Numéro de dossier 60785-122962	Pièce ou local Sous-sol - Pièce n°5
Partie du composant Terre cuite	Date de prélèvement	Nom de l'opérateur FOUGERON Gwen
Composant de la construction Conduit dans coffrage n°2 - Toutes zones		
Résultat amiante Absence d'amiante

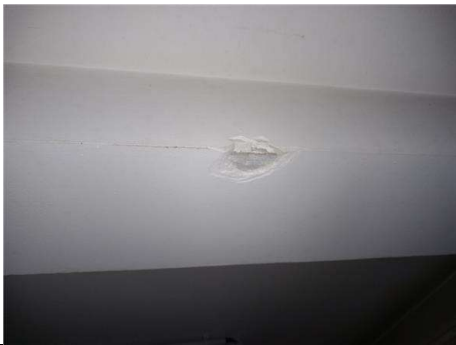
Nom du client CHU LIMOGES	Numéro de dossier 60785-122962	Pièce ou local Sous-sol - Circulation n°1
Partie du composant Enduit	Date de prélèvement 25/01/2023	Nom de l'opérateur FOUGERON Gwen
Composant de la construction Poutre plafond - Toutes zones		
Résultat amiante Absence d'amiante		
DESCRIPTION DU PRÉLÈVEMENT :		
Objet Enduit	Planche de croquis n°	
DETAIL DES COUCHES DU PRELEVEMENT :		
Référence Couche	Description visuelle	Épaisseur (cm)
Fr1	Peinture non séparable + enduit plâtreux blanc	0
DETAIL DES RESULTATS :		
Référence Couche	PV analyse Amiante	Conclusion amiante
Fr1		Fibres d'amiante non détectées

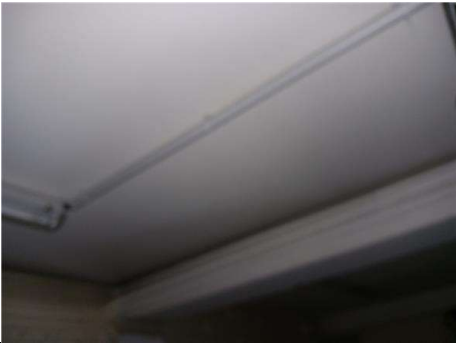
Nom du client CHU LIMOGES	Numéro de dossier 60785-122962	Pièce ou local Sous-sol - Circulation n°1
Partie du composant Enduit	Date de prélèvement 25/01/2023	Nom de l'opérateur FOUGERON Gwen
Composant de la construction Plafond - Toutes zones		
Résultat amiante Absence d'amiante		
DESCRIPTION DU PRÉLÈVEMENT :		
Objet Enduit	Planche de croquis n°	
DETAIL DES COUCHES DU PRELEVEMENT :		
Référence Couche	Description visuelle	Épaisseur (cm)
Fr1	Peinture non séparable + enduit plâtreux blanc en vrac non séparable	0
DETAIL DES RESULTATS :		
Référence Couche	PV analyse Amiante	Conclusion amiante
Fr1		Fibres d'amiante non détectées

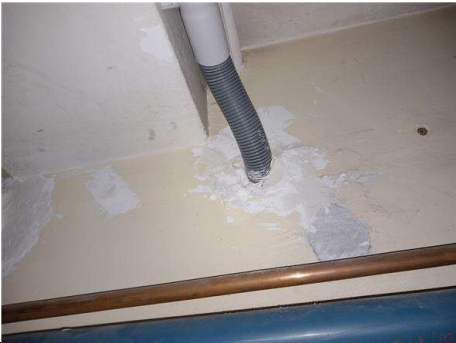
Nom du client CHU LIMOGES	Numéro de dossier 60785-122962	Pièce ou local Sous-sol - Circulation n°1
Partie du composant Enduit rebouchage	Date de prélèvement 25/01/2023	Nom de l'opérateur FOUGERON Gwen
Composant de la construction Cloisons - Toutes zones		
Résultat amiante Absence d'amiante		
DESCRIPTION DU PRÉLÈVEMENT :		
Objet Enduit rebouchage	Planche de croquis n°	
DETAIL DES COUCHES DU PRELEVEMENT :		
Référence Couche	Description visuelle	Épaisseur (cm)
Fr1	Enduit plâtreux blanc	0
DETAIL DES RESULTATS :		
Référence Couche	PV analyse Amiante	Conclusion amiante
Fr1		Fibres d'amiante non détectées

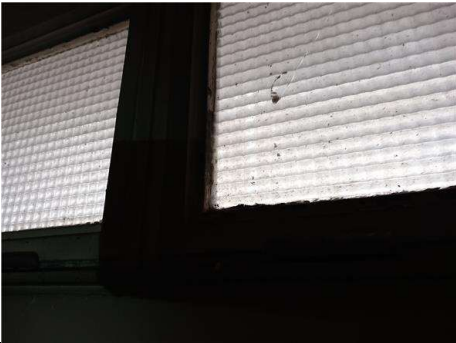
Nom du client CHU LIMOGES	Numéro de dossier 60785-122962	Pièce ou local Sous-sol - Pièce n°2
Partie du composant Mastic vitrier	Date de prélèvement 25/01/2023	Nom de l'opérateur FOUGERON Gwen
Composant de la construction Fenêtre Métal - Toutes zones		
Résultat amiante Absence d'amiante		
DESCRIPTION DU PRÉLÈVEMENT :		
Objet	Planche de croquis n°	
Mastic vitrier		
DETAIL DES COUCHES DU PRELEVEMENT :		
Référence Couche	Description visuelle	Épaisseur (cm)
Fr1	Peinture non séparable + matériau compact beige	0
DETAIL DES RESULTATS :		
Référence Couche	PV analyse Amiante	Conclusion amiante
Fr1		Fibres d'amiante non détectées

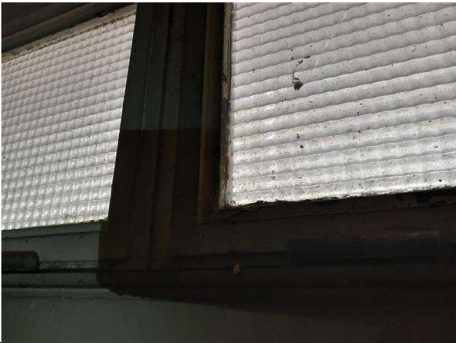
Nom du client CHU LIMOGES	Numéro de dossier 60785-122962	Pièce ou local Sous-sol - Pièce n°2
Partie du composant Peinture	Date de prélèvement 25/01/2023	Nom de l'opérateur FOUGERON Gwen
Composant de la construction Fenêtre Métal - Toutes zones		
Résultat amiante Absence d'amiante		
DESCRIPTION DU PRÉLÈVEMENT :		
Objet Peinture	Planche de croquis n°	
DETAIL DES COUCHES DU PRELEVEMENT :		
Référence Couche	Description visuelle	Épaisseur (cm)
Fr1	Peintures multiples en vrac	0
DETAIL DES RESULTATS :		
Référence Couche	PV analyse Amiante	Conclusion amiante
Fr1		Fibres d'amiante non détectées

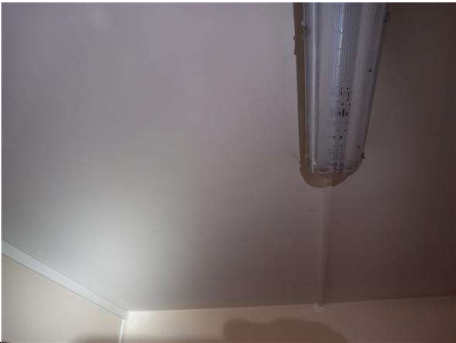
Nom du client CHU LIMOGES	Numéro de dossier 60785-122962	Pièce ou local Sous-sol - Pièce n°2
Partie du composant Enduit	Date de prélèvement 25/01/2023	Nom de l'opérateur FOUGERON Gwen
Composant de la construction Plafond - Toutes zones		
Résultat amiante Absence d'amiante		
DESCRIPTION DU PRÉLÈVEMENT :		
Objet	Planche de croquis n°	
Enduit		
DETAIL DES COUCHES DU PRELEVEMENT :		
Référence Couche	Description visuelle	Épaisseur (cm)
Fr1	Peinture non séparable + enduit plâtreux blanc en vrac non séparable	0
DETAIL DES RESULTATS :		
Référence Couche	PV analyse Amiante	Conclusion amiante
Fr1		Fibres d'amiante non détectées

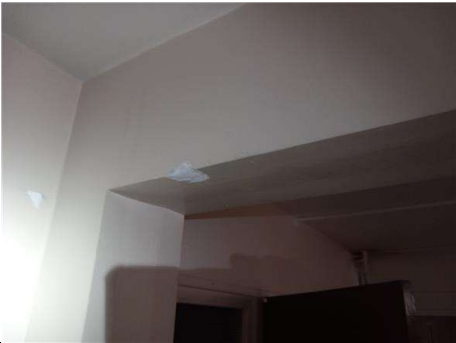
Nom du client CHU LIMOGES	Numéro de dossier 60785-122962	Pièce ou local Sous-sol - Pièce n°2
Partie du composant Enduit	Date de prélèvement 25/01/2023	Nom de l'opérateur FOUGERON Gwen
Composant de la construction Poutre plafond - Toutes zones		
Résultat amiante Absence d'amiante		
DESCRIPTION DU PRÉLÈVEMENT :		
Objet	Planche de croquis n°	
Enduit		
DETAIL DES COUCHES DU PRELEVEMENT :		
Référence Couche	Description visuelle	Épaisseur (cm)
Fr1	Peinture non séparable + enduit plâtreux blanc	0
DETAIL DES RESULTATS :		
Référence Couche	PV analyse Amiante	Conclusion amiante
Fr1		Fibres d'amiante non détectées

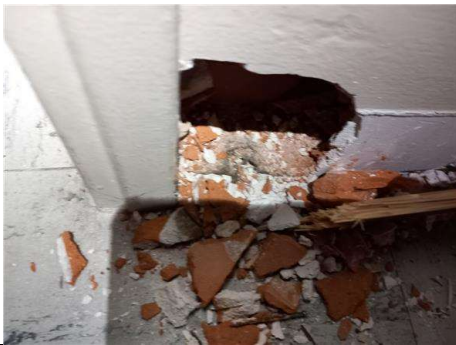
Nom du client CHU LIMOGES	Numéro de dossier 60785-122962	Pièce ou local Sous-sol - Pièce n°2
Partie du composant Joint pied de cloison	Date de prélèvement 25/01/2023	Nom de l'opérateur FOUGERON Gwen
Composant de la construction Cloisons - Toutes zones		
Résultat amiante Absence d'amiante		
DESCRIPTION DU PRÉLÈVEMENT :		
Objet	Planche de croquis n°	
Joint pied de cloison		
DETAIL DES COUCHES DU PRELEVEMENT :		
Référence Couche	Description visuelle	Épaisseur (cm)
Fr1	Matériau blanc en faible quantité en vrac non séparable + matériau fibreux marron avec poussières	0
DETAIL DES RESULTATS :		
Référence Couche	PV analyse Amiante	Conclusion amiante
Fr1		Fibres d'amiante non détectées

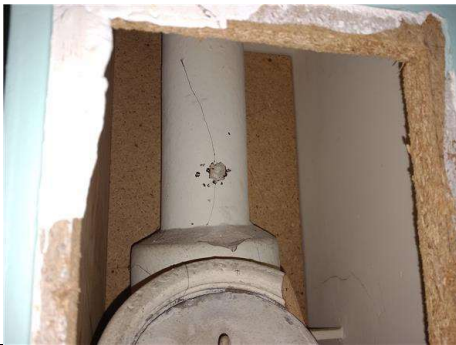
Nom du client CHU LIMOGES	Numéro de dossier 60785-122962	Pièce ou local Sous-sol - Pièce n°5
Partie du composant Amiante ciment	Date de prélèvement 25/01/2023	Nom de l'opérateur FOUGERON Gwen
Composant de la construction Conduit dans coffrage n°1 - Toutes zones		
Résultat amiante Absence d'amiante		
DESCRIPTION DU PRÉLÈVEMENT :		
Objet	Planche de croquis n°	
Amiante ciment		
DETAIL DES COUCHES DU PRELEVEMENT :		
Référence Couche	Description visuelle	Épaisseur (cm)
Fr1	Peinture non séparable + matériau compact gris	0
DETAIL DES RESULTATS :		
Référence Couche	PV analyse Amiante	Conclusion amiante
Fr1		Fibres d'amiante non détectées

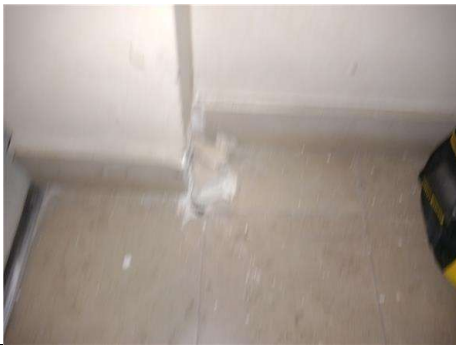
Nom du client CHU LIMOGES	Numéro de dossier 60785-122962	Pièce ou local Sous-sol - Palier n°1
Partie du composant Colle	Date de prélèvement 25/01/2023	Nom de l'opérateur FOUGERON Gwen
Composant de la construction Plinthes - Toutes zones		
Résultat amiante Absence d'amiante		
DESCRIPTION DU PRÉLÈVEMENT :		
Objet Colle	Planche de croquis n°	
DETAIL DES COUCHES DU PRELEVEMENT :		
Référence Couche	Description visuelle	Épaisseur (cm)
Fr1	Colle blanche	0
DETAIL DES RESULTATS :		
Référence Couche	PV analyse Amiante	Conclusion amiante
Fr1		Fibres d'amiante non détectées

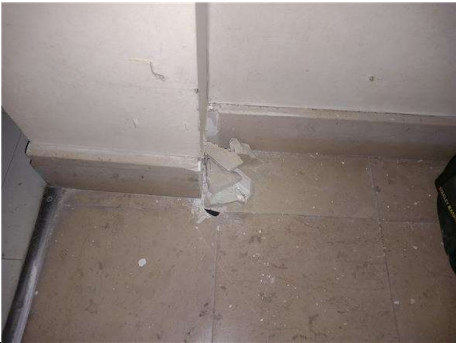
Nom du client CHU LIMOGES	Numéro de dossier 60785-122962	Pièce ou local Sous-sol - Palier n°1
Partie du composant Colle carrelage	Date de prélèvement 25/01/2023	Nom de l'opérateur FOUGERON Gwen
Composant de la construction Plancher - Toutes zones		
Résultat amiante Absence d'amiante		
DESCRIPTION DU PRÉLÈVEMENT :		
Objet	Planche de croquis n°	
Colle carrelage		
DETAIL DES COUCHES DU PRELEVEMENT :		
Référence Couche	Description visuelle	Épaisseur (cm)
Fr1	Colle beige	0
DETAIL DES RESULTATS :		
Référence Couche	PV analyse Amiante	Conclusion amiante
Fr1		Fibres d'amiante non détectées

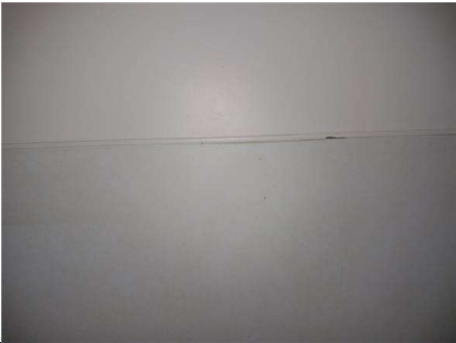
Nom du client CHU LIMOGES	Numéro de dossier 60785-122962	Pièce ou local Sous-sol - Palier n°1
Partie du composant enduit tapisserie	Date de prélèvement 25/01/2023	Nom de l'opérateur FOUGERON Gwen
Composant de la construction Cloisons - Toutes zones		
Résultat amiante Absence d'amiante		
DESCRIPTION DU PRÉLÈVEMENT :		
Objet enduit tapisserie	Planche de croquis n°	
DETAIL DES COUCHES DU PRELEVEMENT :		
Référence Couche	Description visuelle	Épaisseur (cm)
Fr1	Papier peint non séparable + enduit plâtreux blanc en vrac non séparable	0
DETAIL DES RESULTATS :		
Référence Couche	PV analyse Amiante	Conclusion amiante
Fr1		Fibres d'amiante non détectées

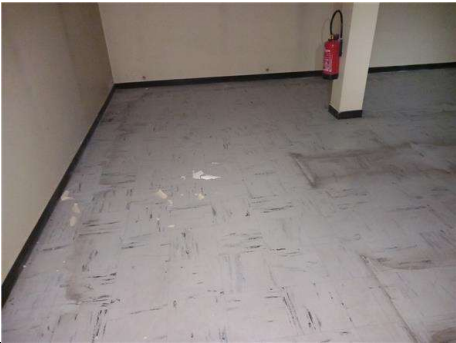
Nom du client CHU LIMOGES	Numéro de dossier 60785-122962	Pièce ou local Sous-sol - Circulation n°2
Partie du composant Dalle de sol colle Ragrée	Date de prélèvement 25/01/2023	Nom de l'opérateur FOUGERON Gwen
Composant de la construction Plancher - Toutes zones		
Résultat amiante Présence d'amiante (Fibres d'amiante de type chrysotile)		
DESCRIPTION DU PRÉLÈVEMENT :		
Objet	Planche de croquis n°	
Dalle de sol colle Ragrée		
DETAIL DES COUCHES DU PRELEVEMENT :		
Référence Couche	Description visuelle	Épaisseur (cm)
Fr1	Dalle dure cassante grise	0
Fr2	Colle bitumineuse noire non séparable + ragréage gris non séparable	0
DETAIL DES RESULTATS :		
Référence Couche	PV analyse Amiante	Conclusion amiante
Fr1		Fibres d'amiante de type chrysotile
Fr2		Fibres d'amiante de type chrysotile

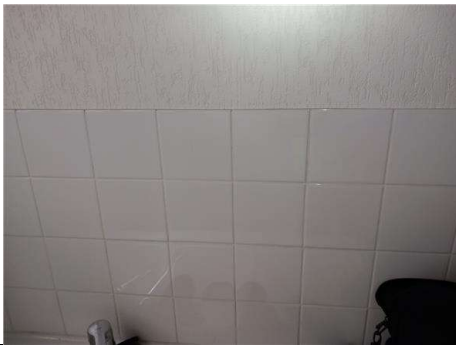
Nom du client CHU LIMOGES	Numéro de dossier 60785-122962	Pièce ou local Sous-sol - Pièce n°7
Partie du composant Colle de faïence	Date de prélèvement 25/01/2023	Nom de l'opérateur FOUGERON Gwen
Composant de la construction Mur - Toutes zones		
Résultat amiante Absence d'amiante		
DESCRIPTION DU PRÉLÈVEMENT :		
Objet Colle de faïence	Planche de croquis n°	
DETAIL DES COUCHES DU PRELEVEMENT :		
Référence Couche	Description visuelle	Épaisseur (cm)
Fr1	Colle blanche	0
DETAIL DES RESULTATS :		
Référence Couche	PV analyse Amiante	Conclusion amiante
Fr1		Fibres d'amiante non détectées

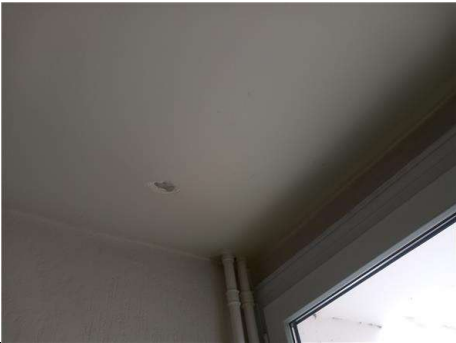
Nom du client CHU LIMOGES	Numéro de dossier 60785-122962	Pièce ou local Sous-sol - Pièce n°7
Partie du composant Enduit	Date de prélèvement 25/01/2023	Nom de l'opérateur FOUGERON Gwen
Composant de la construction Plafond - Toutes zones		
Résultat amiante Absence d'amiante		
DESCRIPTION DU PRÉLÈVEMENT :		
Objet Enduit	Planche de croquis n°	
DETAIL DES COUCHES DU PRELEVEMENT :		
Référence Couche	Description visuelle	Épaisseur (cm)
Fr1	Peinture non séparable + enduit plâtreux blanc	0
DETAIL DES RESULTATS :		
Référence Couche	PV analyse Amiante	Conclusion amiante
Fr1		Fibres d'amiante non détectées

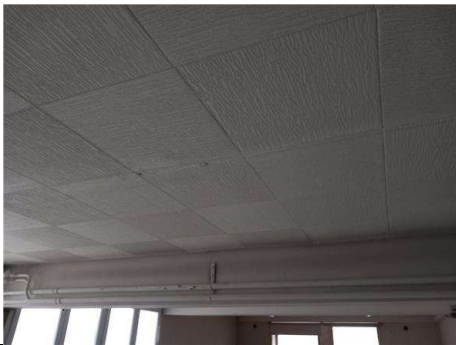
Nom du client CHU LIMOGES	Numéro de dossier 60785-122962	Pièce ou local Sous-sol - Pièce n°9
Partie du composant Colle de dalle poly	Date de prélèvement 25/01/2023	Nom de l'opérateur FOUGERON Gwen
Composant de la construction Plafond - Toutes zones		
Résultat amiante Absence d'amiante		
DESCRIPTION DU PRÉLÈVEMENT :		
Objet Colle de dalle poly	Planche de croquis n°	
DETAIL DES COUCHES DU PRELEVEMENT :		
Référence Couche	Description visuelle	Épaisseur (cm)
Fr1	Colle polymère blanche	0
DETAIL DES RESULTATS :		
Référence Couche	PV analyse Amiante	Conclusion amiante
Fr1		Fibres d'amiante non détectées

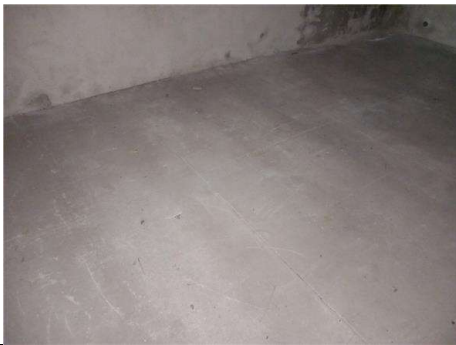
Nom du client CHU LIMOGES	Numéro de dossier 60785-122962	Pièce ou local Sous-sol - Cave
Partie du composant Béton	Date de prélèvement 25/01/2023	Nom de l'opérateur FOUGERON Gwen
Composant de la construction Plancher - Toutes zones		
Résultat amiante Absence d'amiante		
DESCRIPTION DU PRÉLÈVEMENT :		
Objet Béton	Planche de croquis n°	
DETAIL DES COUCHES DU PRELEVEMENT :		
Référence Couche	Description visuelle	Épaisseur (cm)
Fr1	Matériau compact gris hétérogène	0
DETAIL DES RESULTATS :		
Référence Couche	PV analyse Amiante	Conclusion amiante
Fr1		Fibres d'amiante non détectées

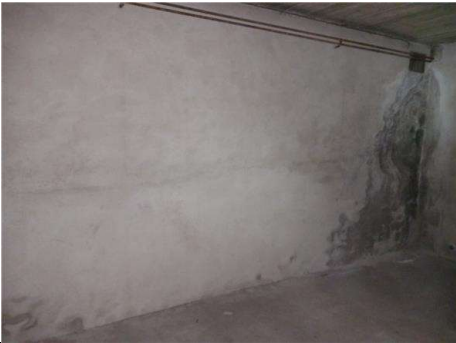
Nom du client CHU LIMOGES	Numéro de dossier 60785-122962	Pièce ou local Sous-sol - Cave
Partie du composant Béton	Date de prélèvement 25/01/2023	Nom de l'opérateur FOUGERON Gwen
Composant de la construction Mur - Toutes zones		
Résultat amiante Absence d'amiante		
DESCRIPTION DU PRÉLÈVEMENT :		
Objet Béton	Planche de croquis n°	
DETAIL DES COUCHES DU PRELEVEMENT :		
Référence Couche	Description visuelle	Épaisseur (cm)
Fr1	Matériau compact gris hétérogène	0
DETAIL DES RESULTATS :		
Référence Couche	PV analyse Amiante	Conclusion amiante
Fr1		Fibres d'amiante non détectées

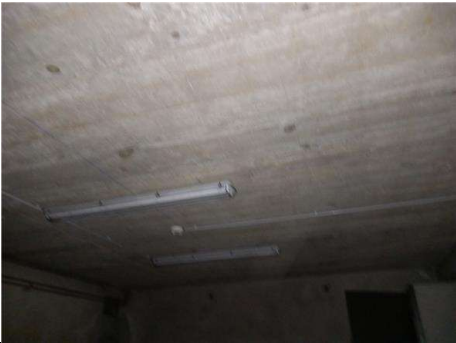
Nom du client CHU LIMOGES	Numéro de dossier 60785-122962	Pièce ou local Sous-sol - Cave
Partie du composant Béton	Date de prélèvement 25/01/2023	Nom de l'opérateur FOUGERON Gwen
Composant de la construction Plafond - Toutes zones		
Résultat amiante Absence d'amiante		
DESCRIPTION DU PRÉLÈVEMENT :		
Objet Béton	Planche de croquis n°	
DETAIL DES COUCHES DU PRELEVEMENT :		
Référence Couche	Description visuelle	Épaisseur (cm)
Fr1	Matériau compact gris hétérogène	0
DETAIL DES RESULTATS :		
Référence Couche	PV analyse Amiante	Conclusion amiante
Fr1		Fibres d'amiante non détectées

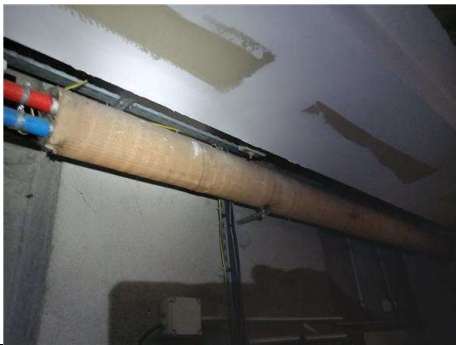
Nom du client CHU LIMOGES	Numéro de dossier 60785-122962	Pièce ou local Sous-sol - Chaufferie
Partie du composant Calorifuge	Date de prélèvement 25/01/2023	Nom de l'opérateur FOUGERON Gwen
Composant de la construction Canalisation n°1 - Toutes zones		
Résultat amiante Absence d'amiante		
DESCRIPTION DU PRÉLÈVEMENT :		
Objet Calorifuge	Planche de croquis n°	
DETAIL DES COUCHES DU PRELEVEMENT :		
Référence Couche	Description visuelle	Épaisseur (cm)
Fr1	Toile fibreuse blanche non séparable + carton non séparable + matériau fibreux multicolore avec poussières non séparable	0
DETAIL DES RESULTATS :		
Référence Couche	PV analyse Amiante	Conclusion amiante
Fr1		Fibres d'amiante non détectées

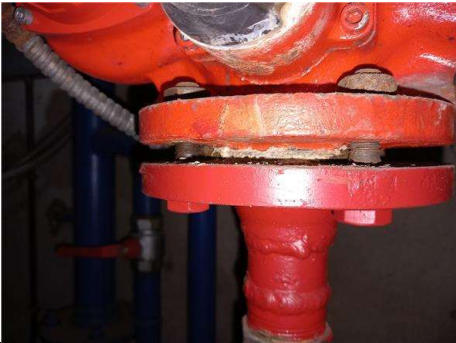
Nom du client CHU LIMOGES	Numéro de dossier 60785-122962	Pièce ou local Sous-sol - Chaufferie
Partie du composant Joint de bride	Date de prélèvement 25/01/2023	Nom de l'opérateur FOUGERON Gwen
Composant de la construction Canalisation n°2 - Toutes zones		
Résultat amiante Présence d'amiante (Fibres d'amiante de type chrysotile)		
DESCRIPTION DU PRÉLÈVEMENT :		
Objet	Planche de croquis n°	
Joint de bride		
DETAIL DES COUCHES DU PRELEVEMENT :		
Référence Couche	Description visuelle	Épaisseur (cm)
Fr1	Peinture non séparable + matériau beige en vrac avec fibres visibles non séparable	0
DETAIL DES RESULTATS :		
Référence Couche	PV analyse Amiante	Conclusion amiante
Fr1		Fibres d'amiante de type chrysotile

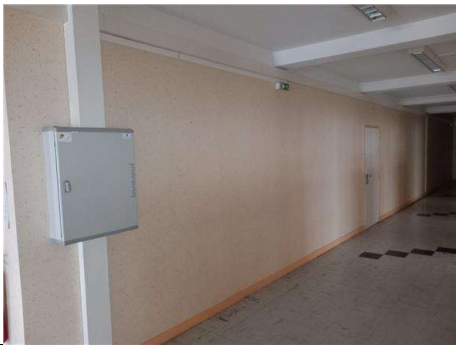
Nom du client CHU LIMOGES	Numéro de dossier 60785-122962	Pièce ou local RDC - Circulation n°1
Partie du composant enduit tapisserie	Date de prélèvement 25/01/2023	Nom de l'opérateur FOUGERON Gwen
Composant de la construction Cloisons - Toutes zones		
Résultat amiante Absence d'amiante		
DESCRIPTION DU PRÉLÈVEMENT :		
Objet enduit tapisserie	Planche de croquis n°	
DETAIL DES COUCHES DU PRELEVEMENT :		
Référence Couche	Description visuelle	Épaisseur (cm)
Fr1	Papier peint non séparable + enduit plâtreux blanc en vrac non séparable	0
DETAIL DES RESULTATS :		
Référence Couche	PV analyse Amiante	Conclusion amiante
Fr1		Fibres d'amiante non détectées

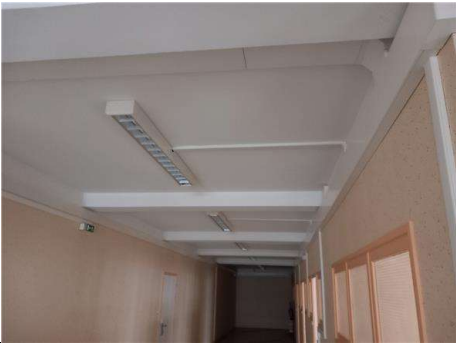
Nom du client CHU LIMOGES	Numéro de dossier 60785-122962	Pièce ou local RDC - Circulation n°1
Partie du composant Enduit	Date de prélèvement 25/01/2023	Nom de l'opérateur FOUGERON Gwen
Composant de la construction Plafond - Toutes zones		
Résultat amiante Absence d'amiante		
DESCRIPTION DU PRÉLÈVEMENT :		
Objet Enduit	Planche de croquis n°	
DETAIL DES COUCHES DU PRELEVEMENT :		
Référence Couche	Description visuelle	Épaisseur (cm)
Fr1	Peinture non séparable + enduit plâtreux blanc en vrac non séparable	0
DETAIL DES RESULTATS :		
Référence Couche	PV analyse Amiante	Conclusion amiante
Fr1		Fibres d'amiante non détectées

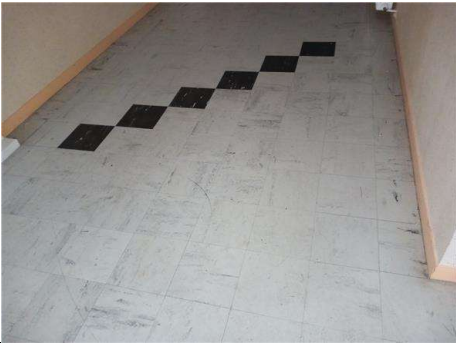
Nom du client CHU LIMOGES	Numéro de dossier 60785-122962	Pièce ou local RDC - Circulation n°1
Partie du composant Dalle de sol colle ragréage	Date de prélèvement 25/01/2023	Nom de l'opérateur FOUGERON Gwen
Composant de la construction Plancher - Toutes zones		
Résultat amiante Présence d'amiante (Fibres d'amiante de type chrysotile)		
DESCRIPTION DU PRÉLÈVEMENT :		
Objet	Planche de croquis n°	
Dalle de sol colle ragréage		
DETAIL DES COUCHES DU PRELEVEMENT :		
Référence Couche	Description visuelle	Épaisseur (cm)
Fr1	Dalle dure cassante grise	0
Fr2	Colle polymère jaune non séparable + colle bitumineuse noire non séparable + ragréage gris non séparable	0
DETAIL DES RESULTATS :		
Référence Couche	PV analyse Amiante	Conclusion amiante
Fr1		Fibres d'amiante de type chrysotile
Fr2		Fibres d'amiante de type chrysotile

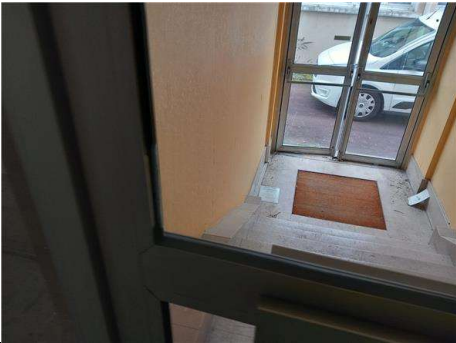
Nom du client CHU LIMOGES	Numéro de dossier 60785-122962	Pièce ou local RDC - Circulation n°1
Partie du composant Joint vitrier	Date de prélèvement 25/01/2023	Nom de l'opérateur FOUGERON Gwen
Composant de la construction Porte vitrée - Toutes zones		
Résultat amiante Absence d'amiante		
DESCRIPTION DU PRÉLÈVEMENT :		
Objet Joint vitrier	Planche de croquis n°	
DETAIL DES COUCHES DU PRELEVEMENT :		
Référence Couche	Description visuelle	Épaisseur (cm)
Fr1	Matériau souple noir	0
DETAIL DES RESULTATS :		
Référence Couche	PV analyse Amiante	Conclusion amiante
Fr1		Fibres d'amiante non détectées

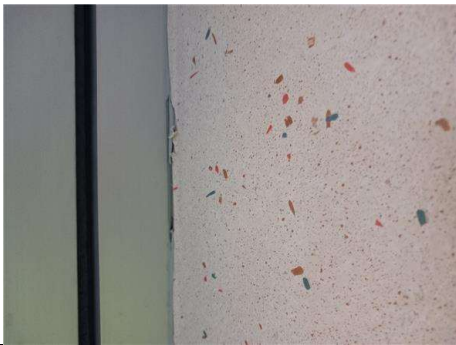
Nom du client CHU LIMOGES	Numéro de dossier 60785-122962	Pièce ou local RDC - Circulation n°1
Partie du composant Joint finition	Date de prélèvement 25/01/2023	Nom de l'opérateur FOUGERON Gwen
Composant de la construction Porte vitrée - Toutes zones		
Résultat amiante Absence d'amiante		
DESCRIPTION DU PRÉLÈVEMENT :		
Objet Joint finition	Planche de croquis n°	
DETAIL DES COUCHES DU PRELEVEMENT :		
Référence Couche	Description visuelle	Épaisseur (cm)
Fr1	Matériau souple gris	0
DETAIL DES RESULTATS :		
Référence Couche	PV analyse Amiante	Conclusion amiante
Fr1		Fibres d'amiante non détectées

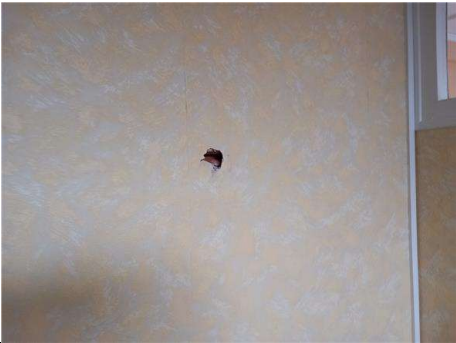
Nom du client CHU LIMOGES	Numéro de dossier 60785-122962	Pièce ou local RDC - Bureau n°1
Partie du composant enduit tapisserie	Date de prélèvement 25/01/2023	Nom de l'opérateur FOUGERON Gwen
Composant de la construction Cloisons - Toutes zones		
Résultat amiante Absence d'amiante		
DESCRIPTION DU PRÉLÈVEMENT :		
Objet enduit tapisserie	Planche de croquis n°	
DETAIL DES COUCHES DU PRELEVEMENT :		
Référence Couche	Description visuelle	Épaisseur (cm)
Fr1	Papier peint non séparable + enduit plâtreux blanc en vrac non séparable	0
DETAIL DES RESULTATS :		
Référence Couche	PV analyse Amiante	Conclusion amiante
Fr1		Fibres d'amiante non détectées

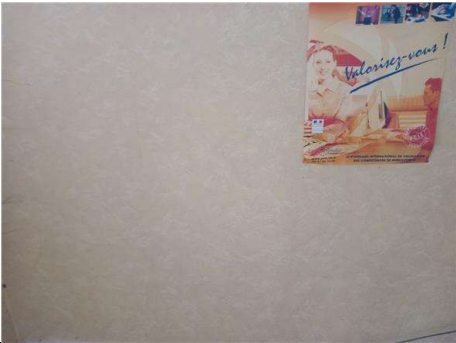
Nom du client CHU LIMOGES	Numéro de dossier 60785-122962	Pièce ou local RDC - Bureau n°1
Partie du composant Enduit tapisserie	Date de prélèvement 25/01/2023	Nom de l'opérateur FOUGERON Gwen
Composant de la construction Mur - Toutes zones		
Résultat amiante Absence d'amiante		
DESCRIPTION DU PRÉLÈVEMENT :		
Objet	Planche de croquis n°	
Enduit tapisserie		
DETAIL DES COUCHES DU PRELEVEMENT :		
Référence Couche	Description visuelle	Épaisseur (cm)
Fr1	Papier peint non séparable + enduit plâtreux blanc en vrac non séparable	0
DETAIL DES RESULTATS :		
Référence Couche	PV analyse Amiante	Conclusion amiante
Fr1		Fibres d'amiante non détectées

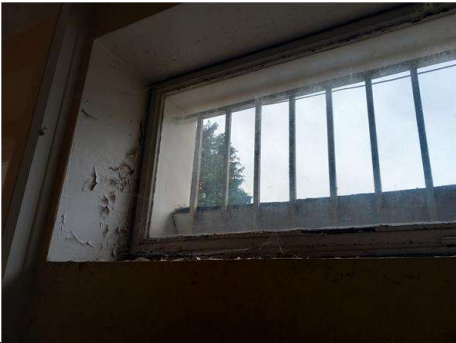
Nom du client CHU LIMOGES	Numéro de dossier 60785-122962	Pièce ou local RDC - Bureau n°1
Partie du composant Peinture	Date de prélèvement 25/01/2023	Nom de l'opérateur FOUGERON Gwen
Composant de la construction Fenêtre métal - Toutes zones		
Résultat amiante Absence d'amiante		
DESCRIPTION DU PRÉLÈVEMENT :		
Objet Peinture	Planche de croquis n°	
DETAIL DES COUCHES DU PRELEVEMENT :		
Référence Couche	Description visuelle	Épaisseur (cm)
Fr1	Peintures multiples en vrac	0
DETAIL DES RESULTATS :		
Référence Couche	PV analyse Amiante	Conclusion amiante
Fr1		Fibres d'amiante non détectées

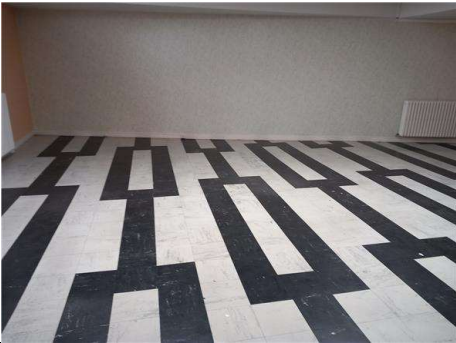
Nom du client CHU LIMOGES	Numéro de dossier 60785-122962	Pièce ou local RDC - Salle
Partie du composant Dalle de sol colle ragréage	Date de prélèvement 25/01/2023	Nom de l'opérateur FOUGERON Gwen
Composant de la construction Plancher - Toutes zones		
Résultat amiante Présence d'amiante (Fibres d'amiante de type chrysotile)		
DESCRIPTION DU PRÉLÈVEMENT :		
Objet	Planche de croquis n°	
Dalle de sol colle ragréage		
DETAIL DES COUCHES DU PRELEVEMENT :		
Référence Couche	Description visuelle	Épaisseur (cm)
Fr1	Dalle dure cassante grise	0
Fr2	Colle bitumineuse noire non séparable + ragréage gris non séparable + matériau blanc non séparable	0
DETAIL DES RESULTATS :		
Référence Couche	PV analyse Amiante	Conclusion amiante
Fr1		Fibres d'amiante de type chrysotile
Fr2		Fibres d'amiante de type chrysotile

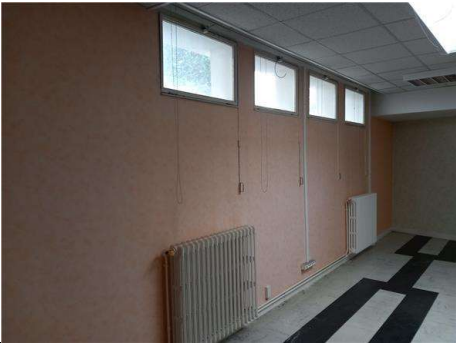
Nom du client CHU LIMOGES	Numéro de dossier 60785-122962	Pièce ou local RDC - Salle
Partie du composant enduit tapisserie	Date de prélèvement 25/01/2023	Nom de l'opérateur FOUGERON Gwen
Composant de la construction Mur - Toutes zones		
Résultat amiante Absence d'amiante		
DESCRIPTION DU PRÉLÈVEMENT :		
Objet	Planche de croquis n°	
enduit tapisserie		
DETAIL DES COUCHES DU PRELEVEMENT :		
Référence Couche	Description visuelle	Épaisseur (cm)
Fr1	Papier peint non séparable + enduit plâtreux blanc en vrac non séparable	0
DETAIL DES RESULTATS :		
Référence Couche	PV analyse Amiante	Conclusion amiante
Fr1		Fibres d'amiante non détectées

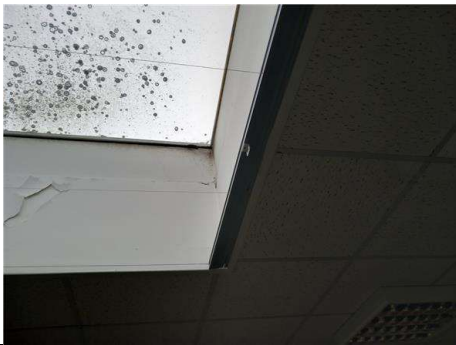
Nom du client CHU LIMOGES	Numéro de dossier 60785-122962	Pièce ou local RDC - Salle
Partie du composant Joint d'étanchéité	Date de prélèvement 25/01/2023	Nom de l'opérateur FOUGERON Gwen
Composant de la construction Skydome - Toutes zones		
Résultat amiante Absence d'amiante		
DESCRIPTION DU PRÉLÈVEMENT :		
Objet	Planche de croquis n°	
Joint d'étanchéité		
DETAIL DES COUCHES DU PRELEVEMENT :		
Référence Couche	Description visuelle	Épaisseur (cm)
Fr1	Mousse noire	0
DETAIL DES RESULTATS :		
Référence Couche	PV analyse Amiante	Conclusion amiante
Fr1		Fibres d'amiante non détectées

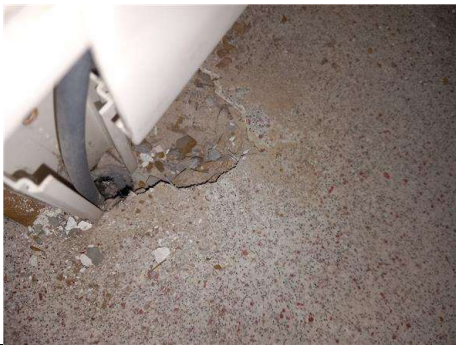
Nom du client CHU LIMOGES	Numéro de dossier 60785-122962	Pièce ou local RDC - Palier
Partie du composant Colle de carrelage	Date de prélèvement 25/01/2023	Nom de l'opérateur FOUGERON Gwen
Composant de la construction Plancher - Toutes zones		
Résultat amiante Absence d'amiante		
DESCRIPTION DU PRÉLÈVEMENT :		
Objet	Planche de croquis n°	
Colle de carrelage		
DETAIL DES COUCHES DU PRELEVEMENT :		
Référence Couche	Description visuelle	Épaisseur (cm)
Fr1	Colle grise	0
DETAIL DES RESULTATS :		
Référence Couche	PV analyse Amiante	Conclusion amiante
Fr1		Fibres d'amiante non détectées

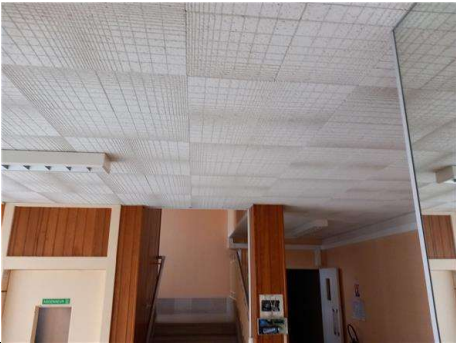
Nom du client CHU LIMOGES	Numéro de dossier 60785-122962	Pièce ou local RDC - Palier
Partie du composant Dalle colle enduit	Date de prélèvement 25/01/2023	Nom de l'opérateur FOUGERON Gwen
Composant de la construction Plafond - Toutes zones		
Résultat amiante Absence d'amiante		
DESCRIPTION DU PRÉLÈVEMENT :		
Objet	Planche de croquis n°	
Dalle colle enduit		
DETAIL DES COUCHES DU PRELEVEMENT :		
Référence Couche	Description visuelle	Épaisseur (cm)
Fr1	Enduit blanc non séparable + matériau fibreux beige	0
DETAIL DES RESULTATS :		
Référence Couche	PV analyse Amiante	Conclusion amiante
Fr1		Fibres d'amiante non détectées

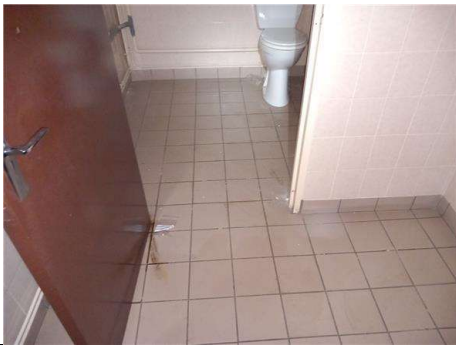
Nom du client CHU LIMOGES	Numéro de dossier 60785-122962	Pièce ou local RDC - Sanitaire
Partie du composant Colle de carrelage	Date de prélèvement 25/01/2023	Nom de l'opérateur FOUGERON Gwen
Composant de la construction Plancher - Toutes zones		
Résultat amiante Absence d'amiante		
DESCRIPTION DU PRÉLÈVEMENT :		
Objet	Planche de croquis n°	
Colle de carrelage		
DETAIL DES COUCHES DU PRELEVEMENT :		
Référence Couche	Description visuelle	Épaisseur (cm)
Fr1	Colle grise	0
DETAIL DES RESULTATS :		
Référence Couche	PV analyse Amiante	Conclusion amiante
Fr1		Fibres d'amiante non détectées

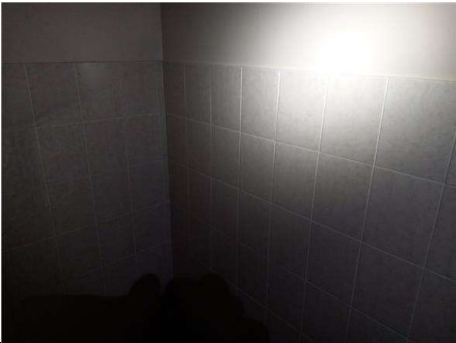
Nom du client CHU LIMOGES	Numéro de dossier 60785-122962	Pièce ou local RDC - Sanitaire
Partie du composant Colle de faïence	Date de prélèvement 25/01/2023	Nom de l'opérateur FOUGERON Gwen
Composant de la construction Mur - Toutes zones		
Résultat amiante Absence d'amiante		
DESCRIPTION DU PRÉLÈVEMENT :		
Objet	Planche de croquis n°	
Colle de faïence		
DETAIL DES COUCHES DU PRELEVEMENT :		
Référence Couche	Description visuelle	Épaisseur (cm)
Fr1	Colle beige non séparable + couche plâtrée blanche non séparable	0
DETAIL DES RESULTATS :		
Référence Couche	PV analyse Amiante	Conclusion amiante
Fr1		Fibres d'amiante non détectées

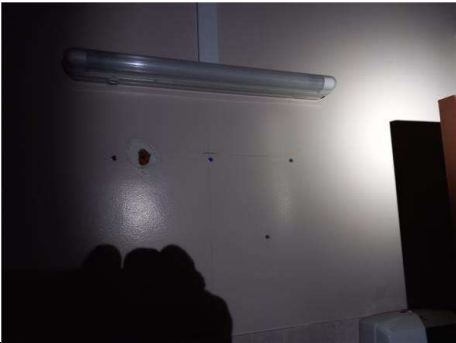
Nom du client CHU LIMOGES	Numéro de dossier 60785-122962	Pièce ou local RDC - Sanitaire
Partie du composant Enduit	Date de prélèvement 25/01/2023	Nom de l'opérateur FOUGERON Gwen
Composant de la construction Mur - Toutes zones		
Résultat amiante Absence d'amiante		
DESCRIPTION DU PRÉLÈVEMENT :		
Objet Enduit	Planche de croquis n°	
DETAIL DES COUCHES DU PRELEVEMENT :		
Référence Couche	Description visuelle	Épaisseur (cm)
Fr1	Peinture non séparable + enduit plâtreux blanc en vrac non séparable	0
DETAIL DES RESULTATS :		
Référence Couche	PV analyse Amiante	Conclusion amiante
Fr1		Fibres d'amiante non détectées

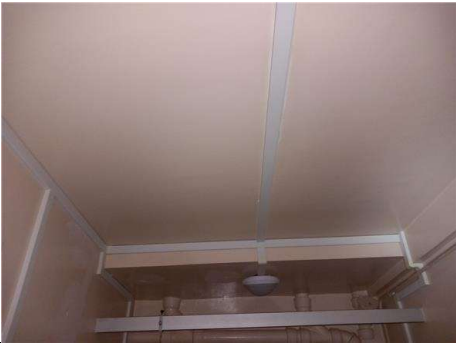
Nom du client CHU LIMOGES	Numéro de dossier 60785-122962	Pièce ou local RDC - Sanitaire
Partie du composant Enduit	Date de prélèvement 25/01/2023	Nom de l'opérateur FOUGERON Gwen
Composant de la construction Plafond - Toutes zones		
Résultat amiante Absence d'amiante		
DESCRIPTION DU PRÉLÈVEMENT :		
Objet	Planche de croquis n°	
Enduit		
DETAIL DES COUCHES DU PRELEVEMENT :		
Référence Couche	Description visuelle	Épaisseur (cm)
Fr1	Peinture non séparable + enduit plâtreux blanc	0
DETAIL DES RESULTATS :		
Référence Couche	PV analyse Amiante	Conclusion amiante
Fr1		Fibres d'amiante non détectées

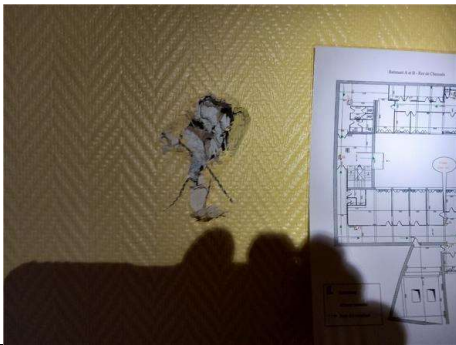
Nom du client CHU LIMOGES	Numéro de dossier 60785-122962	Pièce ou local RDC - Bureau n°10
Partie du composant Enduit toile de verre isolant	Date de prélèvement 25/01/2023	Nom de l'opérateur FOUGERON Gwen
Composant de la construction Cloisons - Toutes zones		
<p align="center">Résultat amiante</p> <p align="center">Absence d'amiante</p>		
DESCRIPTION DU PRÉLÈVEMENT :		
Objet	Planche de croquis n°	
Enduit toile de verre isolant		
DETAIL DES COUCHES DU PRELEVEMENT :		
Référence Couche	Description visuelle	Épaisseur (cm)
Fr1	Peinture non séparable + toile fibreuse blanche non séparable + matériau plâtreux blanc avec couche cartonnée non séparable + matériau fibreux jaune avec poussières	0
DETAIL DES RESULTATS :		
Référence Couche	PV analyse Amiante	Conclusion amiante
Fr1		Fibres d'amiante non détectées

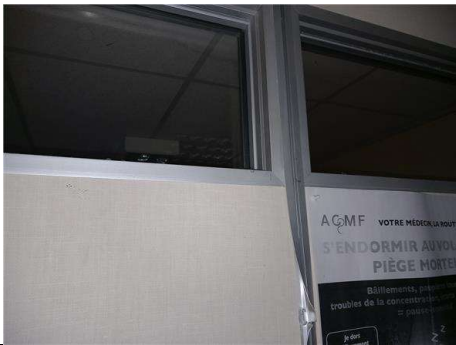
Nom du client CHU LIMOGES	Numéro de dossier 60785-122962	Pièce ou local RDC - Bureau n°10
Partie du composant Joint vitrier	Date de prélèvement 25/01/2023	Nom de l'opérateur FOUGERON Gwen
Composant de la construction Cloisons - Toutes zones		
Résultat amiante Présence d'amiante (Fibres d'amiante de type chrysotile)		
DESCRIPTION DU PRÉLÈVEMENT :		
Objet Joint vitrier	Planche de croquis n°	
DETAIL DES COUCHES DU PRELEVEMENT :		
Référence Couche	Description visuelle	Épaisseur (cm)
Fr1	Matériau souple noir	0
DETAIL DES RESULTATS :		
Référence Couche	PV analyse Amiante	Conclusion amiante
Fr1		Fibres d'amiante de type chrysotile

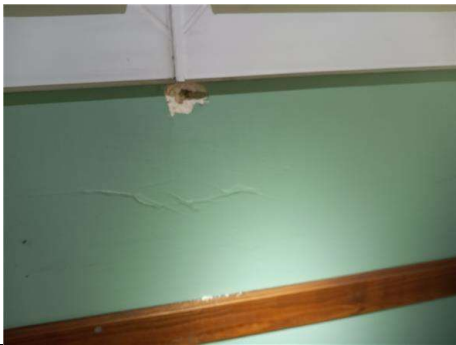
Nom du client CHU LIMOGES	Numéro de dossier 60785-122962	Pièce ou local RDC - Bureau n°9
Partie du composant Enduit	Date de prélèvement 25/01/2023	Nom de l'opérateur FOUGERON Gwen
Composant de la construction Mur - Toutes zones		
Résultat amiante Absence d'amiante		
DESCRIPTION DU PRÉLÈVEMENT :		
Objet Enduit	Planche de croquis n°	
DETAIL DES COUCHES DU PRELEVEMENT :		
Référence Couche	Description visuelle	Épaisseur (cm)
Fr1	Peinture non séparable + enduit plâtreux blanc en vrac non séparable	0
DETAIL DES RESULTATS :		
Référence Couche	PV analyse Amiante	Conclusion amiante
Fr1		Fibres d'amiante non détectées

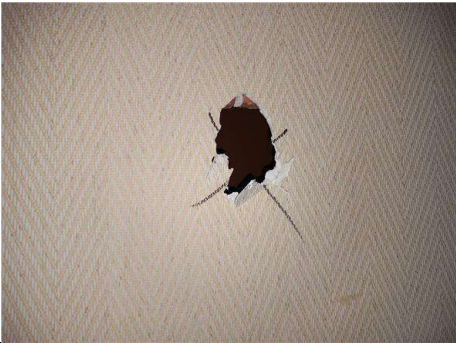
Nom du client CHU LIMOGES	Numéro de dossier 60785-122962	Pièce ou local 1er - Bureau n°17
Partie du composant Enduit toile de verre	Date de prélèvement 25/01/2023	Nom de l'opérateur FOUGERON Gwen
Composant de la construction Cloisons - Toutes zones		
Résultat amiante Absence d'amiante		
DESCRIPTION DU PRÉLÈVEMENT :		
Objet Enduit toile de verre	Planche de croquis n°	
DETAIL DES COUCHES DU PRELEVEMENT :		
Référence Couche	Description visuelle	Épaisseur (cm)
Fr1	Peinture non séparable + enduit plâtreux blanc	0
DETAIL DES RESULTATS :		
Référence Couche	PV analyse Amiante	Conclusion amiante
Fr1		Fibres d'amiante non détectées

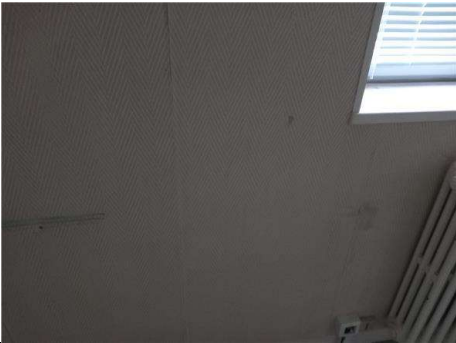
Nom du client CHU LIMOGES	Numéro de dossier 60785-122962	Pièce ou local 1er - Bureau n°17
Partie du composant Enduit toile de verre	Date de prélèvement 25/01/2023	Nom de l'opérateur FOUGERON Gwen
Composant de la construction Mur - Toutes zones		
Résultat amiante Absence d'amiante		
DESCRIPTION DU PRÉLÈVEMENT :		
Objet	Planche de croquis n°	
Enduit toile de verre		
DETAIL DES COUCHES DU PRELEVEMENT :		
Référence Couche	Description visuelle	Épaisseur (cm)
Fr1	Papier peint non séparable + enduit plâtreux blanc en vrac non séparable	0
DETAIL DES RESULTATS :		
Référence Couche	PV analyse Amiante	Conclusion amiante
Fr1		Fibres d'amiante non détectées

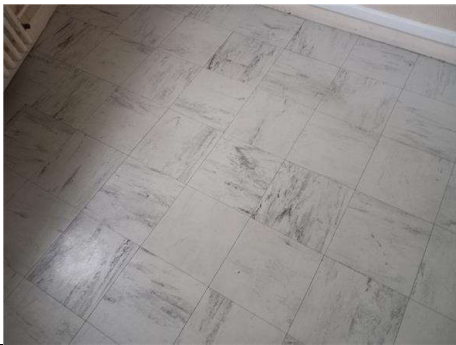
Nom du client CHU LIMOGES	Numéro de dossier 60785-122962	Pièce ou local 1er - Bureau n°17
Partie du composant Dalle de sol colle Ragréage	Date de prélèvement 25/01/2023	Nom de l'opérateur FOUGERON Gwen
Composant de la construction Plancher - Toutes zones		
Résultat amiante Présence d'amiante (Fibres d'amiante de type chrysotile)		
DESCRIPTION DU PRÉLÈVEMENT :		
Objet	Planche de croquis n°	
Dalle de sol colle Ragréage		
DETAIL DES COUCHES DU PRELEVEMENT :		
Référence Couche	Description visuelle	Épaisseur (cm)
Fr1	Colle bitumineuse noire non séparable + ragréage gris non séparable	0
Fr2	Dalle dure cassante grise	0
DETAIL DES RESULTATS :		
Référence Couche	PV analyse Amiante	Conclusion amiante
Fr1		Fibres d'amiante de type chrysotile
Fr2		Fibres d'amiante de type chrysotile

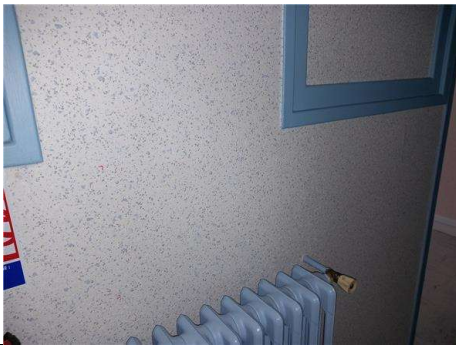
Nom du client CHU LIMOGES	Numéro de dossier 60785-122962	Pièce ou local 1er - Circulation n°1
Partie du composant Enduit tapisserie	Date de prélèvement 25/01/2023	Nom de l'opérateur FOUGERON Gwen
Composant de la construction Cloisons - Toutes zones		
Résultat amiante Absence d'amiante		
DESCRIPTION DU PRÉLÈVEMENT :		
Objet	Planche de croquis n°	
Enduit toile de verre		
DETAIL DES COUCHES DU PRELEVEMENT :		
Référence Couche	Description visuelle	Épaisseur (cm)
Fr1	Papier peint non séparable + enduit plâtreux blanc en vrac non séparable	0
DETAIL DES RESULTATS :		
Référence Couche	PV analyse Amiante	Conclusion amiante
Fr1		Fibres d'amiante non détectées
