Rapport de repérage des matériaux et produits contenant de l'amiante à intégrer au Dossier Technique Amiante

22 rue Mirabeau
87000 LIMOGES

Référence du dossier : 2111CNALI2128-057

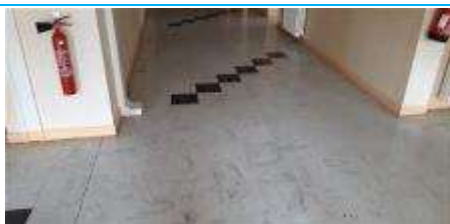
Matériaux : ZPSO-016
 Prélèvement :
 Description : Dalles de sol
 Localisation : Rez de chaussée - Dégagement 1
 Résultat : Présence d'amiante
 Quantité :

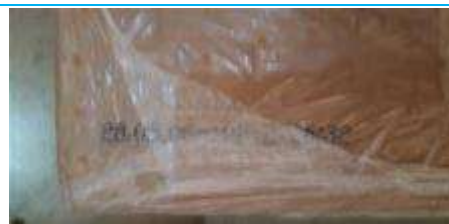
Matériaux : ZPSO-028
 Prélèvement :
 Description : Faux plafonds
 Localisation : Rez de chaussée - Entrée 2
 Résultat : Absence d'amiante
 Quantité :

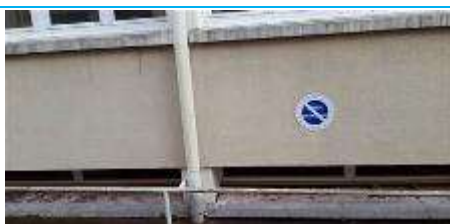
Matériaux : ZPSO-122
 Prélèvement :
 Description : Conduits
 Localisation : Extérieur - Bâtiment
 Résultat : Présence d'amiante
 Quantité :
