RAPPORT D'INTERVENTION N°228-24-2288

Adresse chantier : 22 rue Mirabeau
Maison de L'autisme
Ville : 87000 – Limoges
Date du début des travaux : 13/11/2024

Objet de l'étude : diagnostic assainissement

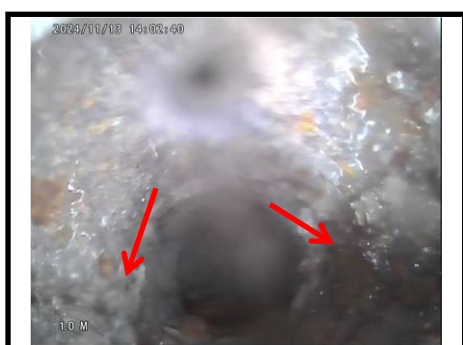
Canalisation d'eaux usées en fonte vétuste $\sim \varnothing 125$ mm, inspectée sur ~ 1 m.
Pas d'anomalie majeure constatée comme casse ou obstruction totale.
Voir vidéo et photos

Photo 1 : A ~ 1 m du départ inspection – vue de l'état de vétusté de la fonte.

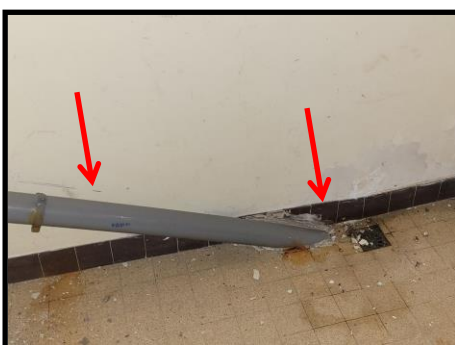
Photo 2 : Vue de A1 en sous-sol et de la canalisation PVC en amont.

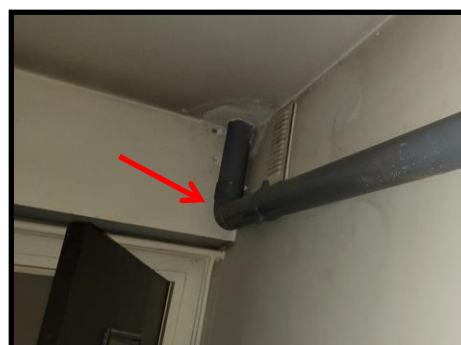
Photo 3 : Vue de la canalisation PVC en amont.

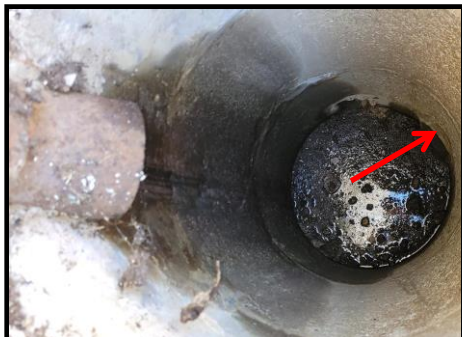
Photo 4 : Départ inspection par le regard R3.3.

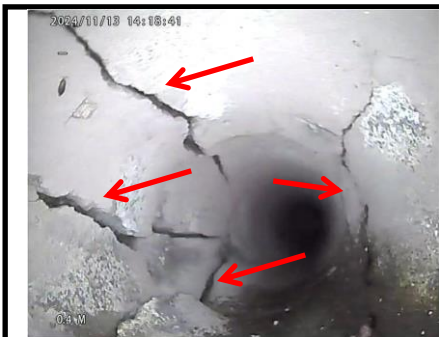
Canalisation d'assainissement en ciment $\sim \varnothing 150$ mm, inspectée sur ~ 1.50 m.
Constat de fissures importantes à ~ 0.50 m du départ inspection.
Voir vidéo et photos

Photo 5 : A ~ 0.50 m du départ inspection – constat de multiples fissures importantes.

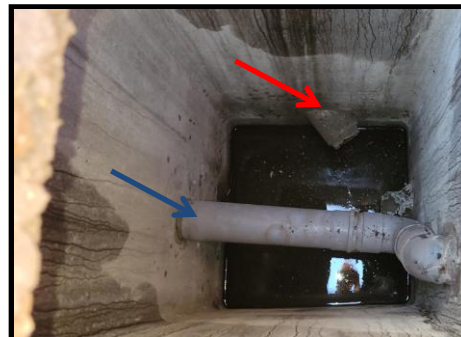
Photo 6 : A ~ 1.50 m du départ inspection – arrivée dans le regard R3.2 – stagnation d'eau dans le fond de regard et constat du PVC traversant venant de Amont R3.1 vers R3.1

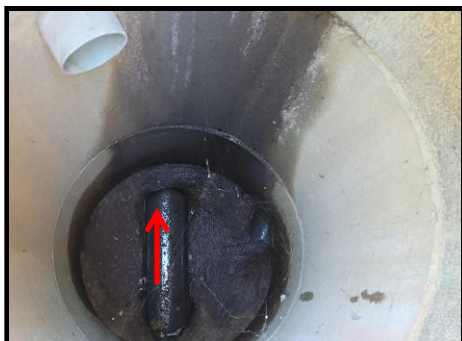
Photo 7 : Départ inspection par le regard R5.

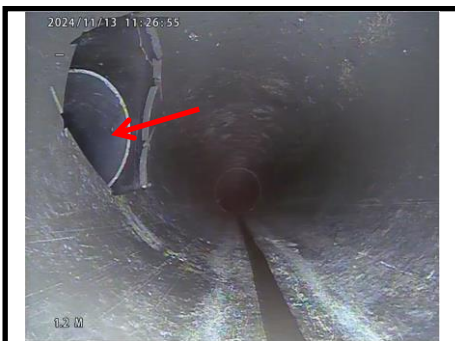
Canalisation d'assainissement en PVC $\sim \varnothing 250$ mm, inspectée sur ~ 12 m.
Constat d'un branchement en PVC venant de la gauche à ~ 1.50 m du départ inspection – Brt 1 indéterminé.
Voir vidéo et photos

Photo 8 : A ~ 1.50 m du départ inspection – Arrivée sur Brt 1 – Branchement indéterminé.

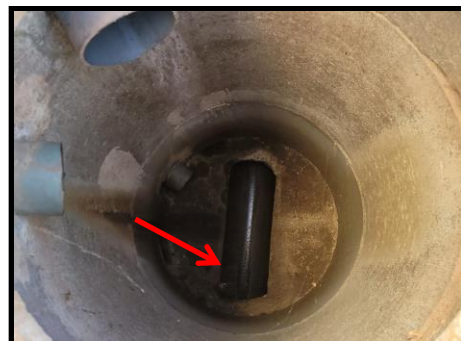
Photo 9 : A ~ 12 m – Arrivée dans le regard R4

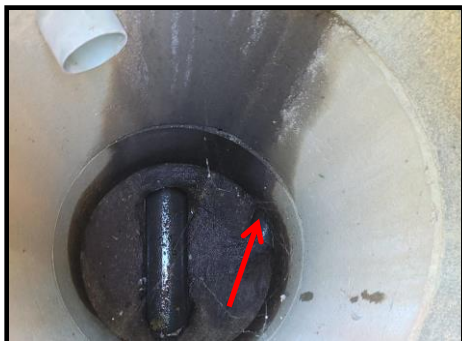
Photo 10 : Départ inspection par le regard R5 – dans le fond de regard.

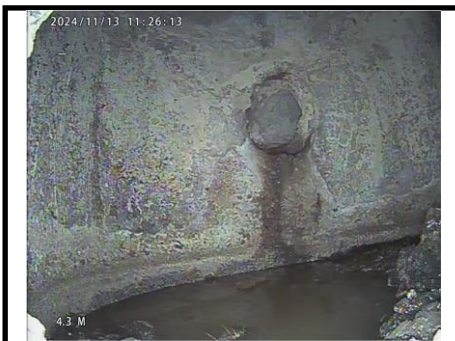
Canalisation d'assainissement en ciment $\sim \varnothing 125$ mm, inspectée sur ~ 4.50 m.
Constat du regard couvert R5.4 et localisation à la sonde radio avec marquage au sol.

Photo 11 : A ~ 4.50 m du regard R5 – Arrivée sur le regard couvert R5.4.

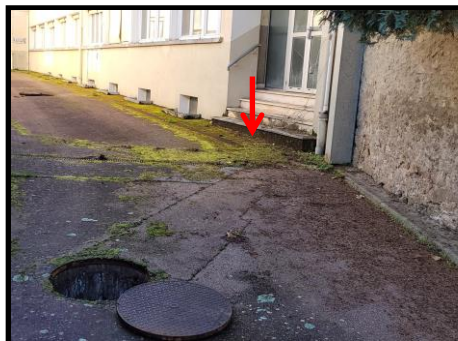
Photo 12 : Localisation par sonde radio du regard R5.4, devant l'entrée du bâtiment de droite.

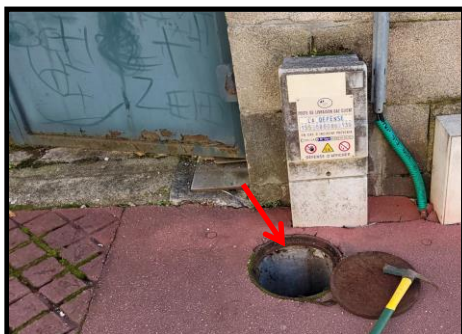
Photo 13 : Départ inspection par la boîte de branchement B.B.

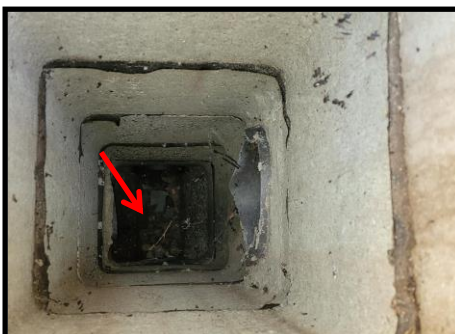
Constat de gravats dans le fond de la boîte de branchement B.B et obstruction par des gravats à la sortie de B.B, empêchant la progression de la caméra vers le réseau d'assainissement de la rue.

Photo 14 : Départ inspection par la boîte de branchement B.B – constat de gravats dans le fond de regard.

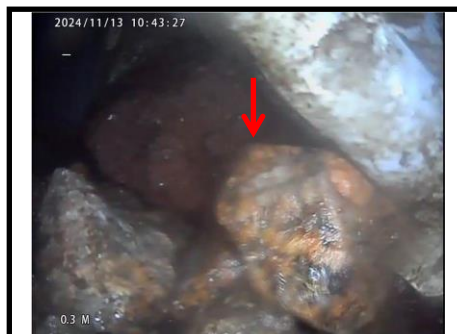
Canalisation d'assainissement obstruée au départ de B.B.

Photo 15 : au départ de B.B – obstruction par des gravats empêchant la progression de la caméra.
