## Rapport de mission de repérage des matériaux et produits contenant de l'amiante avant réalisation de travaux

Arrêté du 16/07/2019

Numéro de rapport	2756-CHAM A
Propriétaire	Monsieur GCS Formation en Santé
Donneur d'ordre	Monsieur GCS Formation en Santé
Adresse de l'immeuble	4 rue de l'ancien calvaire 62600 BERCK
Bâtiment ou installation	Bâtiment
Date de la commande	17/09/2024
La ou le(s) date(s) d'exécution du repérage	26/09/2024
Date d'émission du rapport de repérage	26/11/2024
Référence du programme de travaux défini par le donneur d'ordre

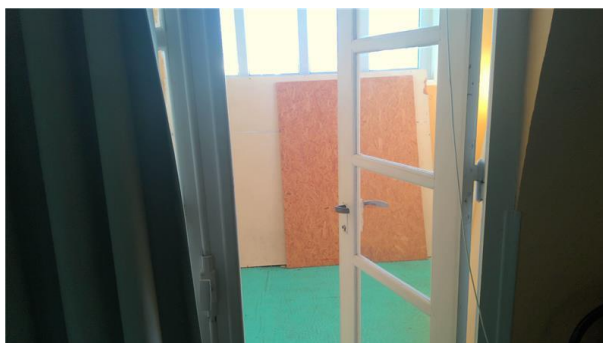
Nom du client	Numéro de dossier	Localisation
GCS Formation en Santé (Monsieur)	2756-CHAM	3ème - Cours 2 Porte - C
Nom de l'opérateur	Date de prélèvement	Matériau
DETRUE Yannick		Bois
Résultat amiante		
absence d'amiante

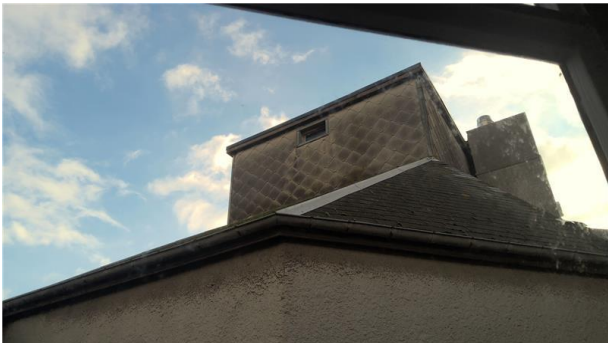
ELEMENT : Bardages		
Emplacement

Nom du client	Numéro de dossier	Localisation
GCS Formation en Santé (Monsieur)	2756-CHAM	Machinerie Bardages - Toiture Ext.
Nom de l'opérateur	Date de prélèvement	Matériau
DETRUE Yannick		Ardoise de synthèse en fibre ciment
Résultat amiante		
Présence d'amiante ()

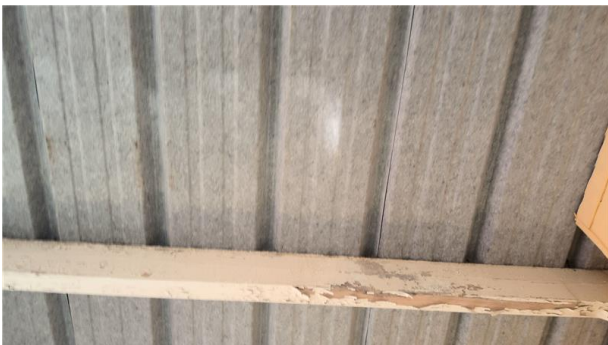
ELEMENT : Toiture		
Emplacement

Nom du client	Numéro de dossier	Localisation
GCS Formation en Santé (Monsieur)	2756-CHAM	3ème - Veranda Toiture - Toiture int. ext.
Nom de l'opérateur	Date de prélèvement	Matériau
DETRUE Yannick		Métal
Résultat amiante		
absence d'amiante

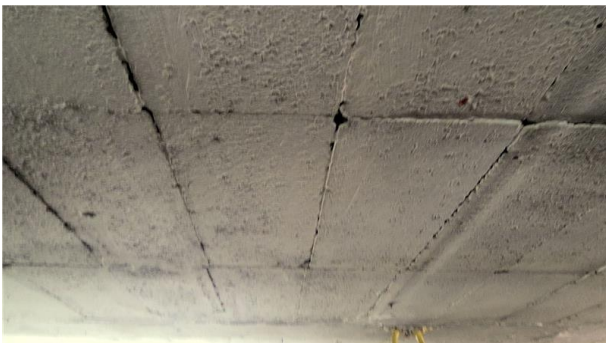
ELEMENT : Plafond		
Emplacement

Nom du client	Numéro de dossier	Localisation
GCS Formation en Santé (Monsieur)	2756-CHAM	Machinerie Plafond - Plafond
Nom de l'opérateur	Date de prélèvement	Matériau
DETRUE Yannick		Béton
Résultat amiante		
absence d'amiante

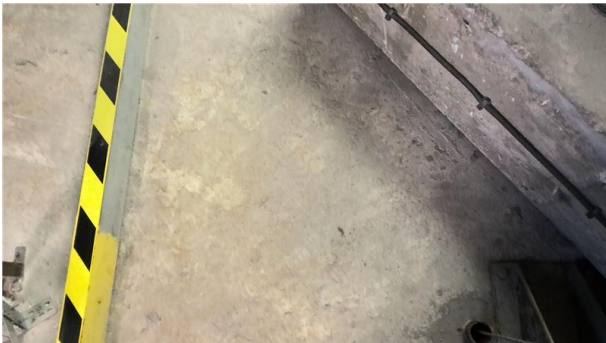
Nom du client	Numéro de dossier	Localisation
GCS Formation en Santé (Monsieur)	2756-CHAM	Machinerie Dalle - Sol
Nom de l'opérateur	Date de prélèvement	Matériau
DETRUE Yannick		Béton
Résultat amiante		
absence d'amiante

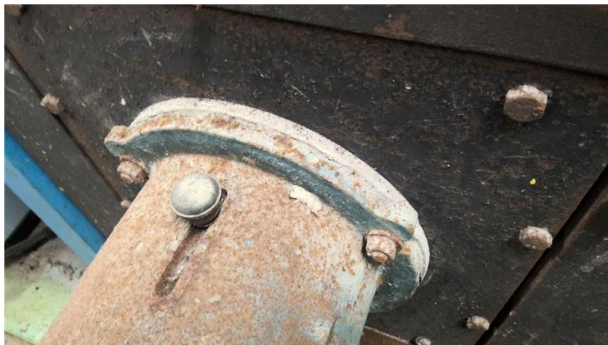
Nom du client	Numéro de dossier	Localisation		
GCS Formation en Santé (Monsieur)	2756-CHAM	1er SS - Chaufferie Joint de bruleur - Centre		
Nom de l'opérateur	Date de prélèvement	Matériau		
DETRUE Yannick	26/09/2024	Fibre		
Résultat amiante				
Présence d'amiante (Fibres d'amiante de type chrysotile)				
DESCRIPTION DU PRELEVEMENT :				
Objet	Support	Taille		
Fibre		0 cm		
DETAIL DES COUCHES DU PRELEVEMENT :				
Référence Couche	PV analyse Amiante	Description visuelle	Epaisseur (cm)	Conclusion amiante
J01-COUCHE	AR-24-HB-149961-01	Matériau semi-dur (fibreuse) (beige)	0	Fibres d'amiante de type chrysotile

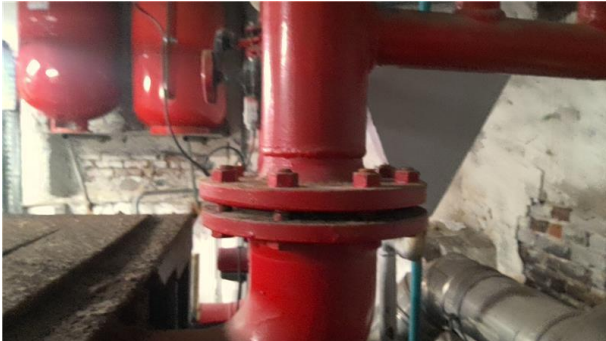
<b>Nom du client</b>	<b>Numéro de dossier</b>	<b>Localisation</b>		
GCS Formation en Santé (Monsieur)	2756-CHAM	1er SS - Chaufferie Brides - Centre		
<b>Nom de l'opérateur</b>	<b>Date de prélèvement</b>	<b>Matériau</b>		
DETRUE Yannick	26/09/2024	Joint de brides		
<b>Résultat amiante</b>				
Présence d'amiante (Fibres d'amiante de type chrysotile)				
<b>DESCRIPTION DU PRELEVEMENT :</b>				
<b>Objet</b>		<b>Support</b>	<b>Taille</b>	
Joint de brides			0 cm	
<b>DETAIL DES COUCHES DU PRELEVEMENT :</b>				
<b>Référence Couche</b>	<b>PV analyse Amiante</b>	<b>Description visuelle</b>	<b>Epaisseur (cm)</b>	<b>Conclusion amiante</b>
J01-COUCHE	AR-24-HB-149961-01	Matériau dur (fibreux) (gris)	0	Fibres d'amiante de type chrysotile

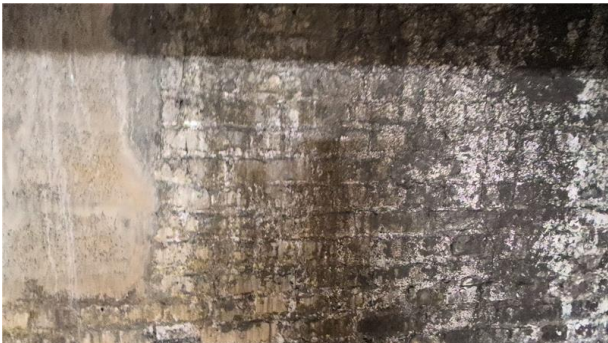
<b>Nom du client</b>		<b>Numéro de dossier</b>		<b>Localisation</b>
GCS Formation en Santé (Monsieur)		2756-CHAM		1er SS - Dégagements Mur - C
<b>Nom de l'opérateur</b>		<b>Date de prélèvement</b>		<b>Matériau</b>
DETRUE Yannick		26/09/2024		Joint d'assemblage maçonnerie
<b>Résultat amiante</b>				
absence d'amiante				
<b>DESCRIPTION DU PRELEVEMENT :</b>				
<b>Objet</b>		<b>Support</b>		<b>Taille</b>
Joint d'assemblage maçonnerie				0 cm
<b>DETAIL DES COUCHES DU PRELEVEMENT :</b>				
<b>Référence Couche</b>	<b>PV analyse Amiante</b>	<b>Description visuelle</b>	<b>Epaisseur (cm)</b>	<b>Conclusion amiante</b>
J01-COUCHE	AR-24-HB-149961-01	Matériau de type peinture (blanc) ; matériau semi-dur de type ciment (gris)	0	Fibres d'amiante non détectées

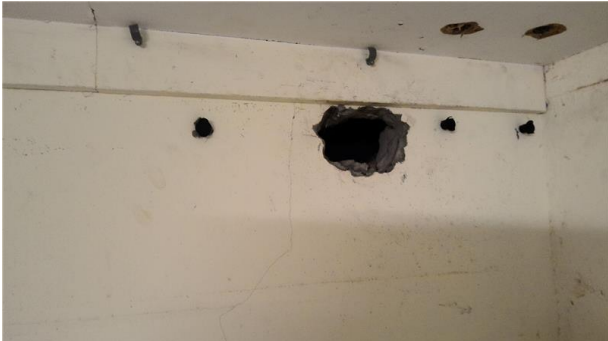
Nom du client	Numéro de dossier		Localisation	
GCS Formation en Santé (Monsieur)	2756-CHAM		1er SS - Local Mur - Toutes zones	
Nom de l'opérateur	Date de prélèvement		Matériau	
DETRUE Yannick	26/09/2024		Enduit ciment sur béton	
Résultat amiante				
absence d'amiante				
DESCRIPTION DU PRELEVEMENT :				
Objet		Support		Taille
Enduit ciment sur béton				0 cm
DETAIL DES COUCHES DU PRELEVEMENT :				
Référence Couche	PV analyse Amiante	Description visuelle	Epaisseur (cm)	Conclusion amiante
001-COUCHE	AR-24-HB-149961-01	Matériau dur de type mortier, béton, chape (gris)	0	Fibres d'amiante non détectées
J01-COUCHE	AR-24-HB-149961-01	Matériau de type peinture (beige) ; matériau dur de type mortier, béton, chape (gris)	0	Fibres d'amiante non détectées

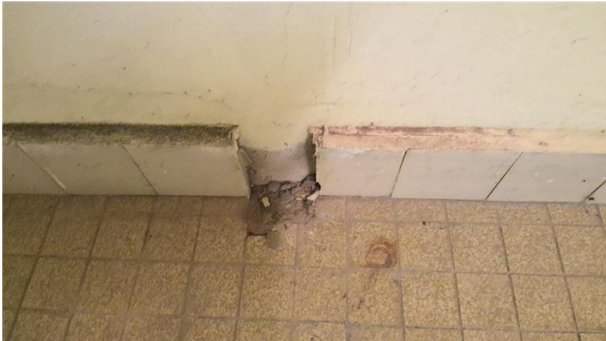
<b>Nom du client</b>		<b>Numéro de dossier</b>		<b>Localisation</b>
GCS Formation en Santé (Monsieur)		2756-CHAM		1er SS - Local Plinthes - Toutes zones
<b>Nom de l'opérateur</b>		<b>Date de prélèvement</b>		<b>Matériau</b>
DETRUE Yannick		26/09/2024		Colle de carrelage
<b>Résultat amiante</b>				
absence d'amiante				
<b>DESCRIPTION DU PRELEVEMENT :</b>				
<b>Objet</b>		<b>Support</b>		<b>Taille</b>
Colle de carrelage				0 cm
<b>DETAIL DES COUCHES DU PRELEVEMENT :</b>				
<b>Référence Couche</b>	<b>PV analyse Amiante</b>	<b>Description visuelle</b>	<b>Epaisseur (cm)</b>	<b>Conclusion amiante</b>
J01-COUCHE	AR-24-HB-149961-01	Matériau semi-dur (blanc) en traces ; matériau dur de type ciment-colle (gris)	0	Fibres d'amiante non détectées

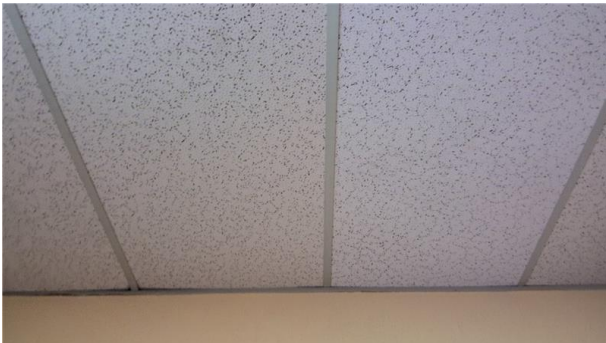
<b>Nom du client</b>		<b>Numéro de dossier</b>		<b>Localisation</b>
GCS Formation en Santé (Monsieur)		2756-CHAM		RDC - Amphitheatre Faux-plafond - Plafond
<b>Nom de l'opérateur</b>		<b>Date de prélèvement</b>		<b>Matériau</b>
DETRUE Yannick		26/09/2024		Dalle de faux-plafond
<b>Résultat amiante</b>				
absence d'amiante				
<b>DESCRIPTION DU PRELEVEMENT :</b>				
<b>Objet</b>		<b>Support</b>		<b>Taille</b>
Dalle de faux-plafond				0 cm
<b>DETAIL DES COUCHES DU PRELEVEMENT :</b>				
<b>Référence Couche</b>	<b>PV analyse Amiante</b>	<b>Description visuelle</b>	<b>Epaisseur (cm)</b>	<b>Conclusion amiante</b>
J01-COUCHE	AR-24-HB-149961-01	Matériau de type peinture (blanc) ; matériau semi-dur fibreux de type faux-plafonds (beige)	0	Fibres d'amiante non détectées

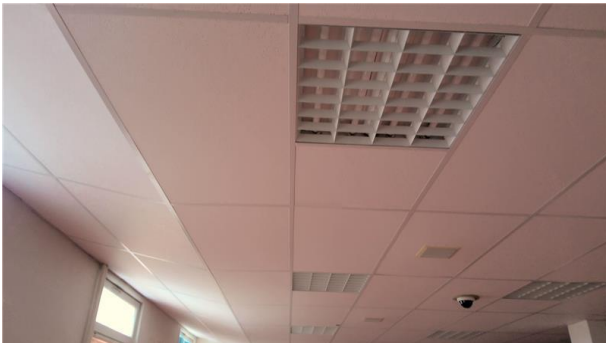
<b>Nom du client</b>	<b>Numéro de dossier</b>	<b>Localisation</b>		
GCS Formation en Santé (Monsieur)	2756-CHAM	1er - Cours 1 Faux-plafond - Plafond		
<b>Nom de l'opérateur</b>	<b>Date de prélèvement</b>	<b>Matériau</b>		
DETRUE Yannick	26/09/2024	Dalle de faux-plafond		
<b>Résultat amiante</b>				
absence d'amiante				
<b>DESCRIPTION DU PRELEVEMENT :</b>				
<b>Objet</b>		<b>Support</b>	<b>Taille</b>	
Dalle de faux-plafond			0 cm	
<b>DETAIL DES COUCHES DU PRELEVEMENT :</b>				
<b>Référence Couche</b>	<b>PV analyse Amiante</b>	<b>Description visuelle</b>	<b>Epaisseur (cm)</b>	<b>Conclusion amiante</b>
J01-COUCHE	AR-24-HB-149961-01	Matériau de type peinture (blanc) ; matériau semi-dur fibreux de type faux-plafonds (beige)	0	Fibres d'amiante non détectées

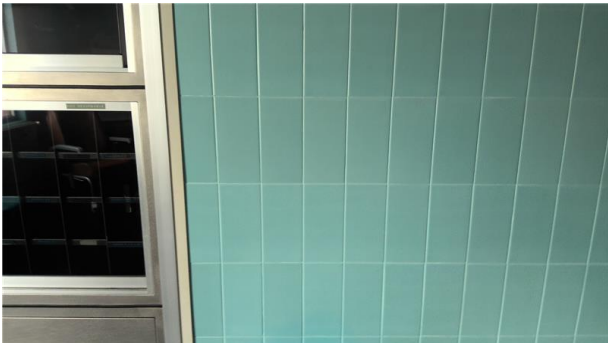
Nom du client		Numéro de dossier		Localisation
GCS Formation en Santé (Monsieur)		2756-CHAM		1er - Salle de travaux pratique Mur - Toutes zones
Nom de l'opérateur		Date de prélèvement		Matériau
DETRUE Yannick		26/09/2024		Colle de faïence
Résultat amiante				
absence d'amiante				
DESCRIPTION DU PRELEVEMENT :				
Objet		Support		Taille
Colle de faïence				0 cm
DETAIL DES COUCHES DU PRELEVEMENT :				
Référence Couche	PV analyse Amiante	Description visuelle	Epaisseur (cm)	Conclusion amiante
J01-COUCHE	AR-24-HB-149961-01	Matériau dur de type carrelage, faïence (bleu) ; matériau dur de type joint ciment (bleu) ; matériau dur de type ciment-colle (beige) ; matériau semi-dur (blanc)	0	Fibres d'amiante non détectées

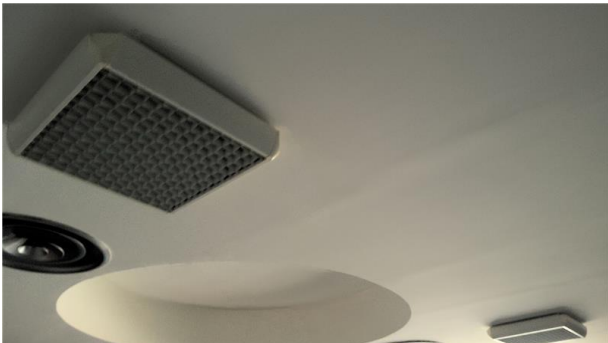
<b>Nom du client</b>		<b>Numéro de dossier</b>		<b>Localisation</b>
GCS Formation en Santé (Monsieur)		2756-CHAM		1er - Salle de travaux pratique Plafond - Plafond
<b>Nom de l'opérateur</b>		<b>Date de prélèvement</b>		<b>Matériau</b>
DETRUE Yannick		26/09/2024		Plâtre
<b>Résultat amiante</b>				
absence d'amiante				
<b>DESCRIPTION DU PRELEVEMENT :</b>				
<b>Objet</b>		<b>Support</b>		<b>Taille</b>
Plâtre				0 cm
<b>DETAIL DES COUCHES DU PRELEVEMENT :</b>				
<b>Référence Couche</b>	<b>PV analyse Amiante</b>	<b>Description visuelle</b>	<b>Epaisseur (cm)</b>	<b>Conclusion amiante</b>
J01-COUCHE	AR-24-HB-149961-01	Matériau de type peinture (blanc) ; matériau semi-dur de type plâtre (fibreuse) (blanc)	0	Fibres d'amiante non détectées

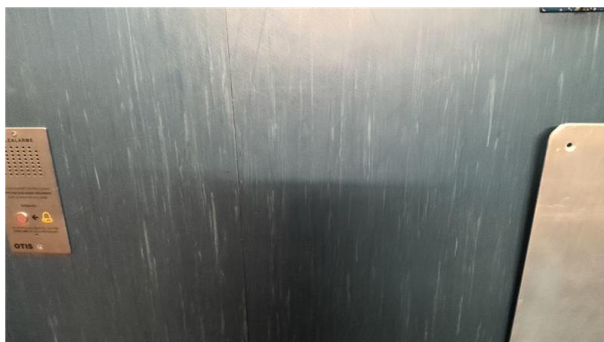
Nom du client	Numéro de dossier	Localisation		
GCS Formation en Santé (Monsieur)	2756-CHAM	Ascenseur Mur - A, B, C et D		
Nom de l'opérateur	Date de prélèvement	Matériau		
DETRUE Yannick	26/09/2024	Revêtement PVC et colle		
Résultat amiante				
absence d'amiante				
DESCRIPTION DU PRELEVEMENT :				
Objet		Support	Taille	
Revêtement PVC et colle			0 cm	
DETAIL DES COUCHES DU PRELEVEMENT :				
Référence Couche	PV analyse Amiante	Description visuelle	Epaisseur (cm)	Conclusion amiante
J01-COUCHE	AR-24-HB-175812-01	Matériau souple de type dalle de sol (bleu)	0	Fibres d'amiante non détectées
001-COUCHE	AR-24-HB-175812-01	Matériau souple de type dalle de sol (bleu) en traces ; matériau de type colle (jaune)	0	Fibres d'amiante non détectées

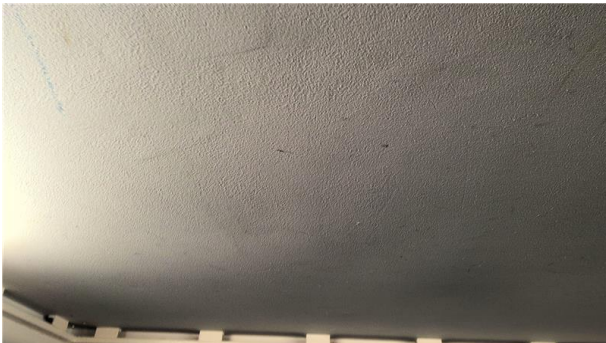
<b>Nom du client</b>		<b>Numéro de dossier</b>		<b>Localisation</b>
GCS Formation en Santé (Monsieur)		2756-CHAM		Ascenseur Plafond - Plafond
<b>Nom de l'opérateur</b>		<b>Date de prélèvement</b>		<b>Matériau</b>
DETRUE Yannick		26/09/2024		Résine
<b>Résultat amiante</b>				
absence d'amiante				
<b>DESCRIPTION DU PRELEVEMENT :</b>				
<b>Objet</b>		<b>Support</b>		<b>Taille</b>
Résine				0 cm
<b>DETAIL DES COUCHES DU PRELEVEMENT :</b>				
<b>Référence Couche</b>	<b>PV analyse Amiante</b>	<b>Description visuelle</b>	<b>Epaisseur (cm)</b>	<b>Conclusion amiante</b>
J01-COUCHE	AR-24-HB-175812-01	Matériau de type peinture (marron) ; matériau semi-dur de type enduit (blanc)	0	Fibres d'amiante non détectées

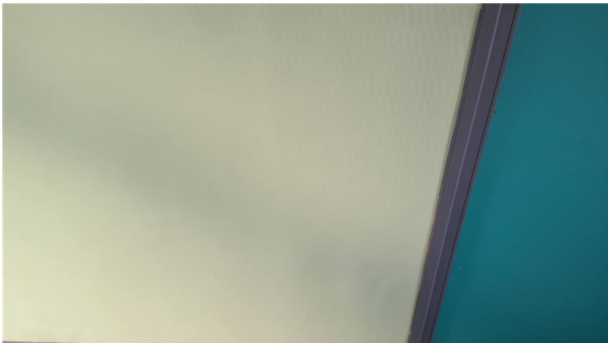
<b>Nom du client</b>	<b>Numéro de dossier</b>	<b>Localisation</b>		
GCS Formation en Santé (Monsieur)	2756-CHAM	3ème - Cours 1 Mur - Toutes zones		
<b>Nom de l'opérateur</b>	<b>Date de prélèvement</b>	<b>Matériau</b>		
DETRUE Yannick	26/09/2024	Enduit plâtre		
<b>Résultat amiante</b>				
absence d'amiante				
<b>DESCRIPTION DU PRELEVEMENT :</b>				
<b>Objet</b>		<b>Support</b>	<b>Taille</b>	
Enduit plâtre			0 cm	
<b>DETAIL DES COUCHES DU PRELEVEMENT :</b>				
<b>Référence Couche</b>	<b>PV analyse Amiante</b>	<b>Description visuelle</b>	<b>Epaisseur (cm)</b>	<b>Conclusion amiante</b>
J01-COUCHE	AR-24-HB-175812-01	Matériau semi-dur de type enduit (blanc)	0	Fibres d'amiante non détectées

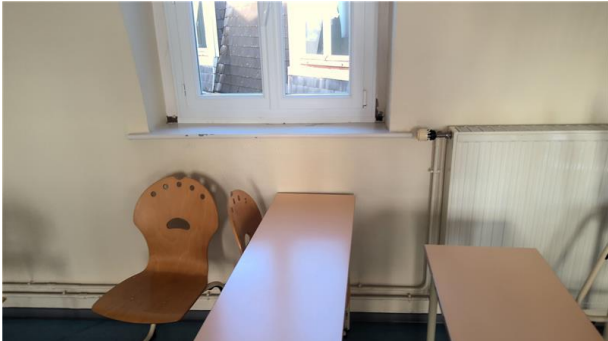
<b>Nom du client</b>		<b>Numéro de dossier</b>		<b>Localisation</b>
GCS Formation en Santé (Monsieur)		2756-CHAM		3ème - Cours 1 Mur - Toutes zones
<b>Nom de l'opérateur</b>		<b>Date de prélèvement</b>		<b>Matériau</b>
DETRUE Yannick		26/09/2024		Enduit plâtre
<b>Résultat amiante</b>				
absence d'amiante				
DESCRIPTION DU PRELEVEMENT :				
<b>Objet</b>		<b>Support</b>		<b>Taille</b>
Enduit plâtre				0 cm
DETAIL DES COUCHES DU PRELEVEMENT :				
<b>Référence Couche</b>	<b>PV analyse Amiante</b>	<b>Description visuelle</b>	<b>Epaisseur (cm)</b>	<b>Conclusion amiante</b>
J01-COUCHE	AR-24-HB-175812-01	Matériau de type peinture (gris) ; matériau semi-dur de type enduit (blanc)	0	Fibres d'amiante non détectées
