# Rapport de mission de repérage des matériaux et produits contenant de l'amiante avant réalisation de travaux dans un immeuble bâti (ANNULE ET REMPLACE LA VERSION PRECEDENTE DU 27/02/2025)

### Aile C 3ème étage

CFP CAEN GAMBETTA 6 place Gambetta  
14000 CAEN

**Date du rapport :** 03/03/2025

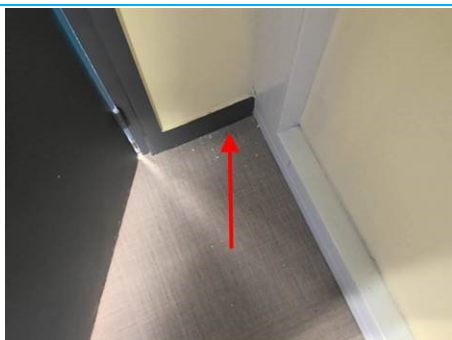
Matériaux : ZPSO-001

Localisation : 3ème étage Aile C - Bureau 329; - Bureau 326; - Bureau 325; - Dgt 2

Résultat : **Présence d'amiante**

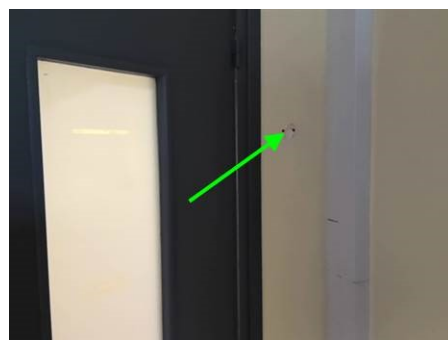
Matériaux : ZPSO-002

Localisation : 3ème étage Aile C - Bureau 329

Résultat : Absence d'amiante

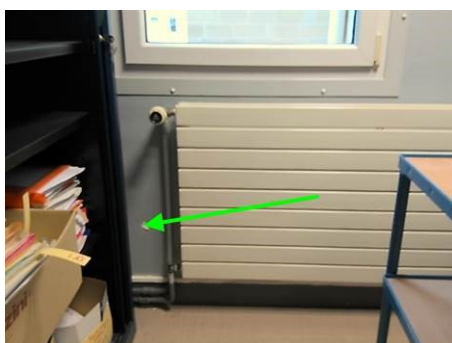
Matériaux : ZPSO-003

Localisation : 3ème étage Aile C - Bureau 329; - Archive 327

Résultat : Absence d'amiante

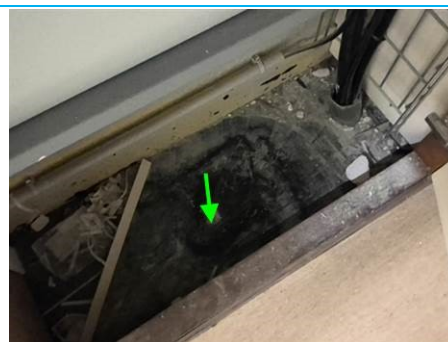
Matériaux : ZPSO-004

Localisation : 3ème étage Aile C - Couloir 1

Résultat : Absence d'amiante

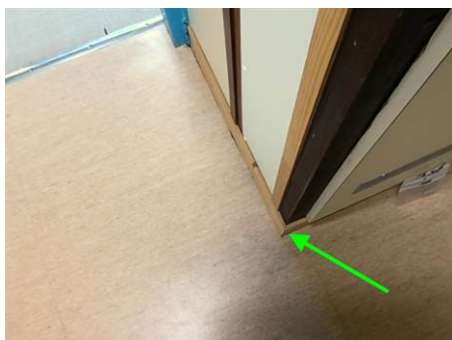
Matériaux : ZPSO-005

Localisation : 3ème étage Aile C - Couloir 1; - Bureau 328

Résultat : Absence d'amiante

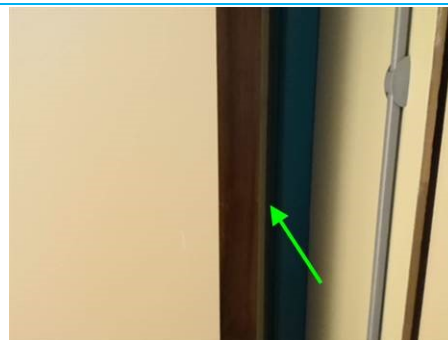
Matériaux : ZPSO-006

Localisation : 3ème étage Aile C - Couloir 1; 3ème étage Aile C - Couloir 2

Résultat : Absence d'amiante

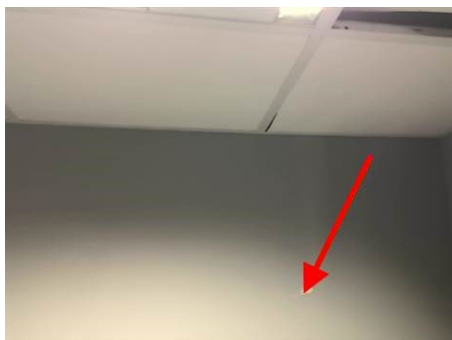
Matériaux : ZPSO-007

| Localisation | Matériau ou produit |
|---|--|
| 3ème étage Aile C - Bureau 329 (Mur D) | Enduit à base de plâtre lissé ou taloché+Peinture |

Localisation : 3ème étage Aile C - Bureau 329

Résultat : **Présence d'amiante**

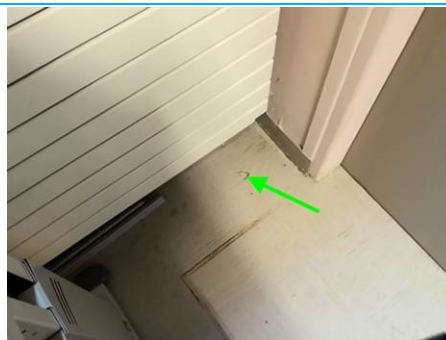
Matériaux : ZPSO-008

Localisation : 3ème étage Aile C - Archive 327

Résultat : Absence d'amiante

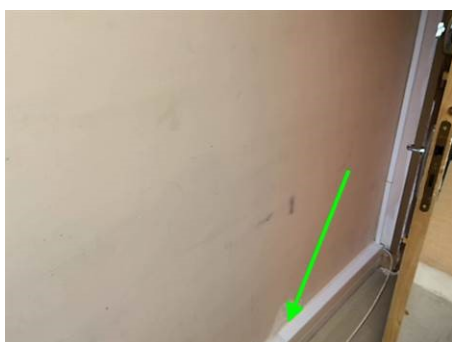
Matériaux : ZPSO-009

Localisation : 3ème étage Aile C - Bureau 329; - Couloir 1; - Bureau 328; 3ème étage Aile C - Archive 327; 3ème étage Aile C - Bureau 326; 3ème étage Aile C - Bureau 325; 3ème étage Aile C - Serveur; 3ème étage Aile C - Bureau 324; 3ème étage Aile C - Bureau 334; 3ème étage Aile C - Bureau 335; 3ème étage Aile C - L.T; 3ème étage Aile C - Bureau 332; 3ème étage Aile C - Dgt 1; 3ème étage Aile C - Bureau 331; 3ème étage Aile C - Bureau 330; 3ème étage Aile C - Couloir 2; 3ème étage Aile C - Dgt 2; 3ème étage Aile C - Local syndical

Résultat : Absence d'amiante

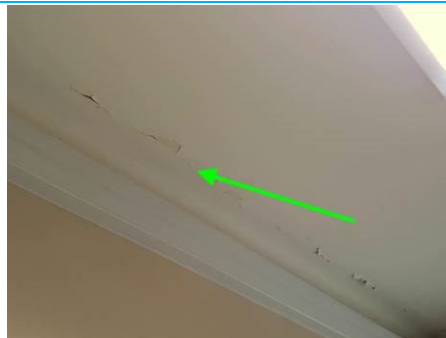
Matériaux : ZPSO-010

Localisation : 3ème étage Aile C - Bureau 329; 3ème étage Aile C - Couloir 1; 3ème étage Aile C - Bureau 328; 3ème étage Aile C - Archive 327; 3ème étage Aile C - Bureau 326; 3ème étage Aile C - Bureau 325; 3ème étage Aile C - Serveur; 3ème étage Aile C - Bureau 324; 3ème étage Aile C - Bureau 334; 3ème étage Aile C - Bureau 335; 3ème étage Aile C - L.T; 3ème étage Aile C - Bureau 332; 3ème étage Aile C - Dgt 1; 3ème étage Aile C - Bureau 331; 3ème étage Aile C - Bureau 330; 3ème étage Aile C - Couloir 2; 3ème étage Aile C - Dgt 2; 3ème étage Aile C - Local syndical; 3ème étage Aile C - Dgt 3; 3ème étage Aile C - Rgt; 3ème étage Aile C - Dgt

Résultat : Absence d'amiante

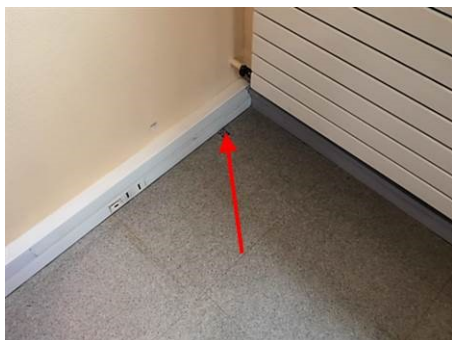
Matériaux : ZPSO-011

| Localisation | Matériau ou produit |
|---|--|
| 3ème étage Aile C - Bureau 329; 3ème étage Aile C - Bureau 326; 3ème étage Aile C - Bureau 325; 3ème étage Aile C - Dgt 2 (Sol) | Colle bitumineuse+Chappe |

Localisation : 3ème étage Aile C - Bureau 329; 3ème étage Aile C - Bureau 326; 3ème étage Aile C - Bureau 325; 3ème étage Aile C - Dgt 2

Résultat : **Présence d'amiante**

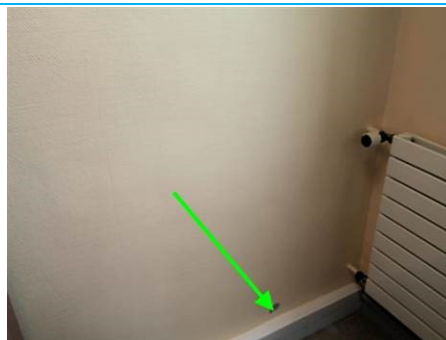
Matériaux : ZPSO-013

Localisation : 3ème étage Aile C - Bureau 328; 3ème étage Aile C - Bureau 326; 3ème étage Aile C - Bureau 325; 3ème étage Aile C - Bureau 335; 3ème étage Aile C - Bureau 332; 3ème étage Aile C - Rgt

Résultat : Absence d'amiante

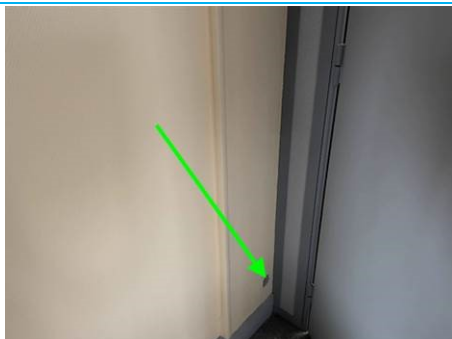
Matériaux : ZPSO-014

Localisation : 3ème étage Aile C - Bureau 326; 3ème étage Aile C - Couloir 2; 3ème étage Aile C - Dgt 3

Résultat : Absence d'amiante

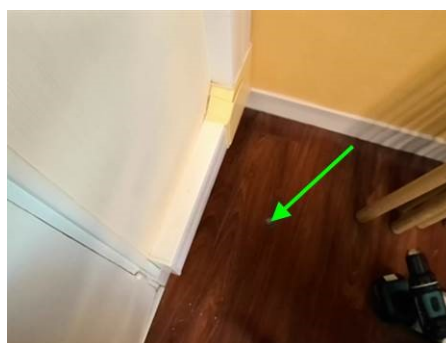
Matériaux : ZPSO-015

Localisation : 3ème étage Aile C - Local syndical

Résultat : Absence d'amiante

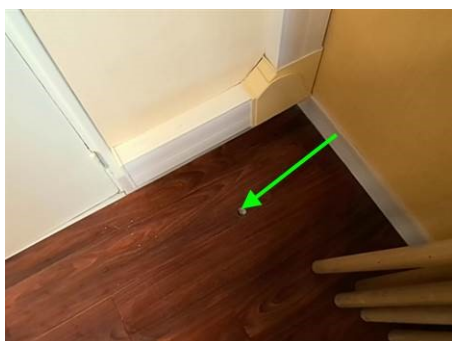
Matériaux : ZPSO-016

Localisation : 3ème étage Aile C - Local syndical

Résultat : Absence d'amiante

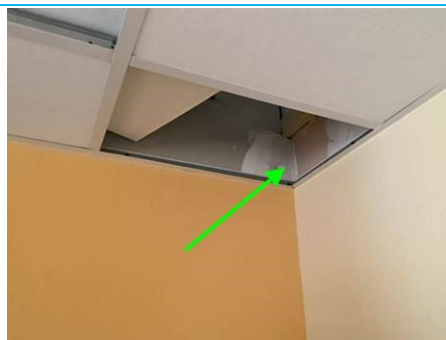
Matériaux : ZPSO-017

Localisation : 3ème étage Aile C - Local syndical

Résultat : Absence d'amiante

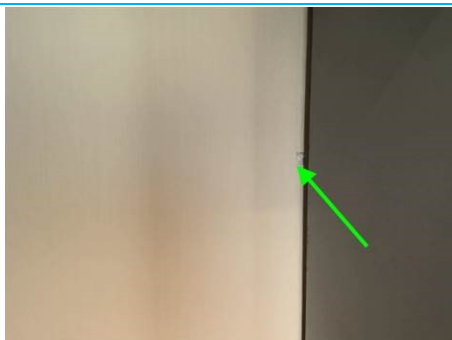
Matériaux : ZPSO-018  
 Prélèvement : P023  
 Description : Enduit à base de plâtre lissé ou taloché+Revêtement mural  
 Localisation : 3ème étage Aile C - Local syndical  
 Résultat : Absence d'amiante

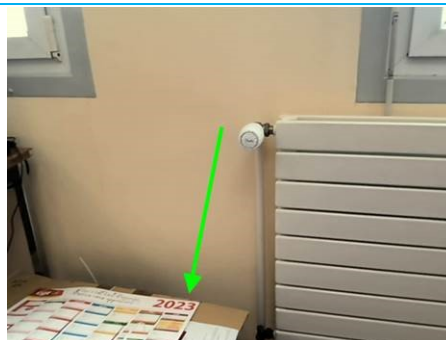
Matériaux : ZPSO-019  
 Prélèvement : P024  
 Description : Enduit à base de plâtre lissé ou taloché+Revêtement mural  
 Localisation : 3ème étage Aile C - Local syndical  
 Résultat : Absence d'amiante

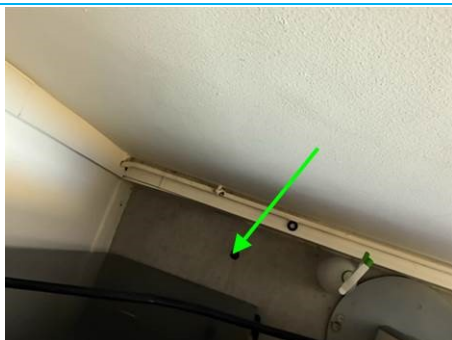
Matériaux : ZPSO-020  
 Prélèvement : P026  
 Description : Ragréage sous revêtement de sol récent  
 Localisation : 3ème étage Aile C - Bureau 330  
 Résultat : Absence d'amiante

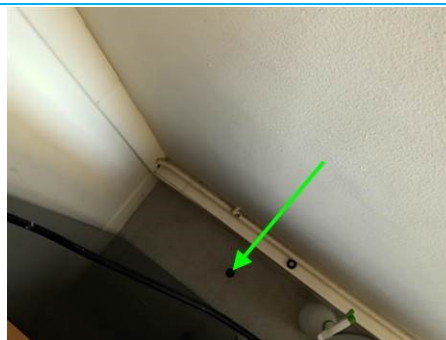
Matériaux : ZPSO-021  
 Prélèvement : P027  
 Description : Colle de carrelage  
 Localisation : 3ème étage Aile C - Bureau 330  
 Résultat : Absence d'amiante

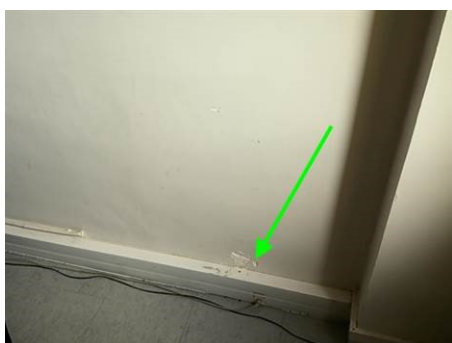
Matériaux : ZPSO-022  
 Prélèvement : P028  
 Description : Enduit à base de plâtre lissé ou taloché+Peinture  
 Localisation : 3ème étage Aile C - Bureau 330  
 Résultat : Absence d'amiante

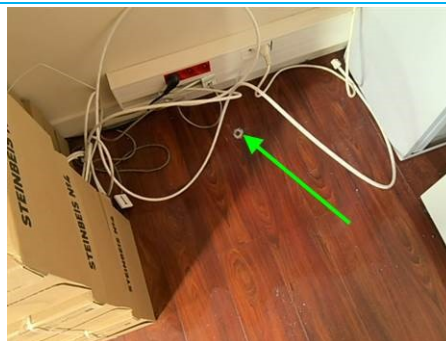
Matériaux : ZPSO-023  
 Prélèvement : P030; P031  
 Description : Ragréage+Chappe  
 Localisation : 3ème étage Aile C - Serveur; 3ème étage Aile C - Bureau 324  
 Résultat : Absence d'amiante

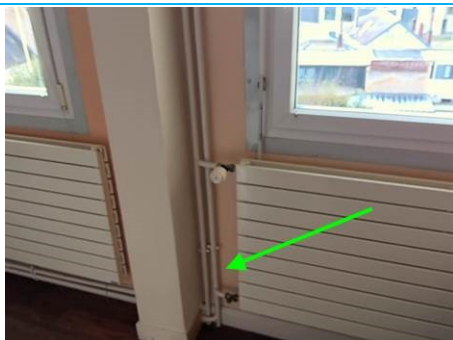
Matériaux : ZPSO-024  
Prélèvement : P032  
Description : Enduit à base de plâtre lissé ou taloché+revêtement mural  
Localisation : 3ème étage Aile C - Serveur  
Résultat : Absence d'amiante

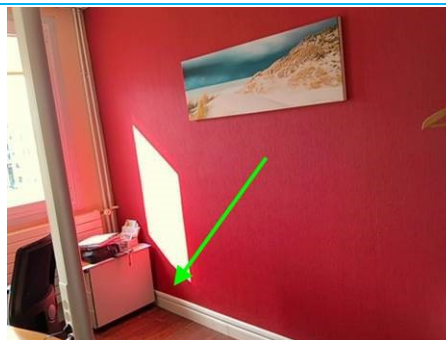
Matériaux : ZPSO-025  
Prélèvement : P033  
Description : Enduit à base de plâtre lissé ou taloché+Revêtement mural  
Localisation : 3ème étage Aile C - Serveur  
Résultat : Absence d'amiante

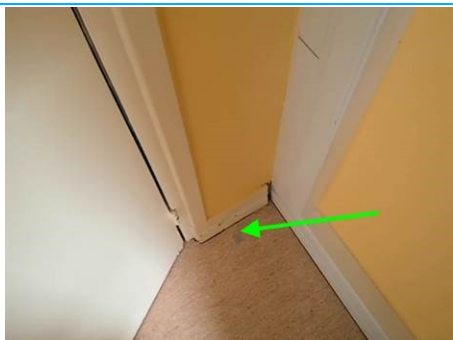
Matériaux : ZPSO-026  
Prélèvement : P035  
Description : Colle non bitumineuse+Revêtement lino+Chappe  
Localisation : 3ème étage Aile C - Dgt 3  
Résultat : Absence d'amiante

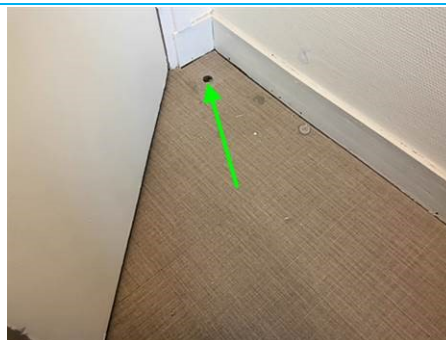
Matériaux : ZPSO-028  
Prélèvement : P041  
Description : Ragrage+Chappe  
Localisation : 3ème étage Aile C - Rgt  
Résultat : Absence d'amiante

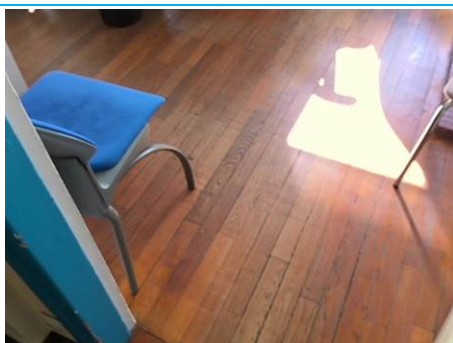
Matériaux : ZPSO-029  
Prélèvement :  
Description : Plancher bois parquet  
Localisation : 3ème étage Aile C - Bureau 334; 3ème étage Aile C - Bureau 335; 3ème étage Aile C - Bureau 332; 3ème étage Aile C - Bureau 331; 3ème étage Aile C - Couloir 2  
Résultat : Absence d'amiante

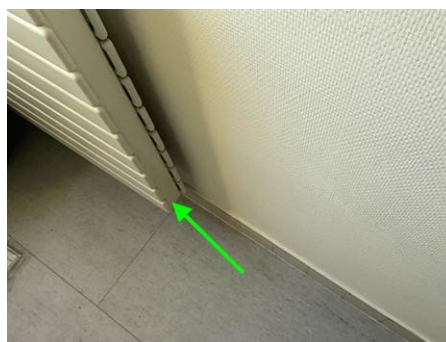
Matériaux : ZPSO-030  
Prélèvement : P046  
Description : Colle de carrelage+Chappe  
Localisation : 3ème étage Aile C - L.T  
Résultat : Absence d'amiante

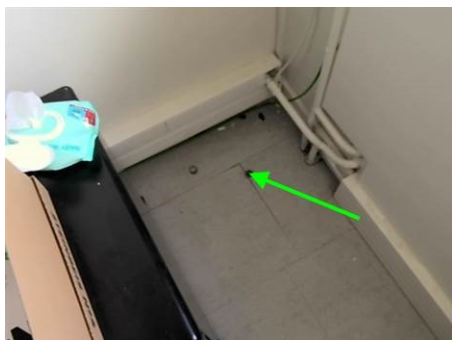
Matériaux : ZPSO-031  
Prélèvement : P047  
Description : Ragréage  
Localisation : 3ème étage Aile C - L.T  
Résultat : Absence d'amiante

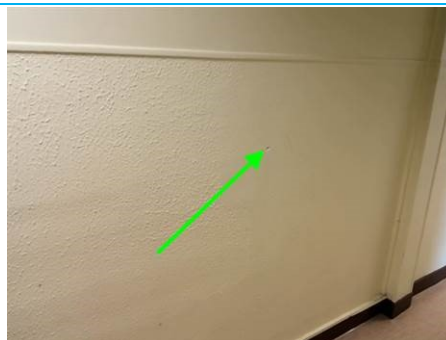
Matériaux : ZPSO-006  
Prélèvement : P007  
Description : Enduits à base de plâtre ou ciment projetés, lissés ou talochés+Peinture à goutte  
Localisation : 3ème étage Aile C - Couloir 1  
Résultat : Absence d'amiante

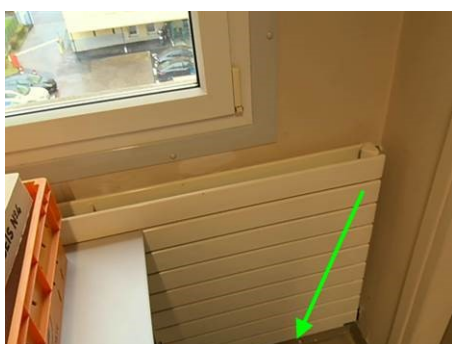
Matériaux : ZPSO-003  
Prélèvement : P010  
Description : Enduit à base de plâtre lissé ou taloché+Peinture  
Localisation : 3ème étage Aile C - Archive 327  
Résultat : Absence d'amiante

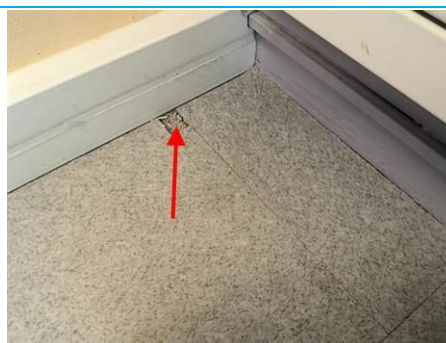
| Localisation | Matériau ou produit |
|---|--|
| 3ème étage Aile C - Bureau 329; 3ème Aile C - Bureau 326; 3ème Aile C - Bureau 325; 3ème Aile C - Dgt 2 (Sol) | Dalle de sol Beige+Colle noire (Recouvert revêtement récent) |

Matériaux : ZPSO-001  
Prélèvement : P013  
Description : Dalle de sol Beige+Colle noire  
Localisation : 3ème étage Aile C - Bureau 329; 3ème étage Aile C - Bureau 326; 3ème étage Aile C - Bureau 325; 3ème étage Aile C - Dgt 2  
Résultat : **Présence d'amiante**

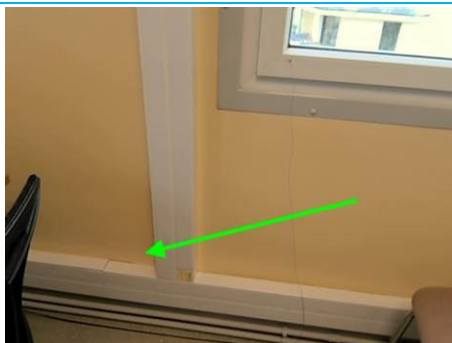
Matériaux : ZPSO-012  
Prélèvement : P015  
Description : Enduit à base de plâtre lissé ou taloché+toile de verre peinte  
Localisation : 3ème étage Aile C - Bureau 325  
Résultat : Absence d'amiante

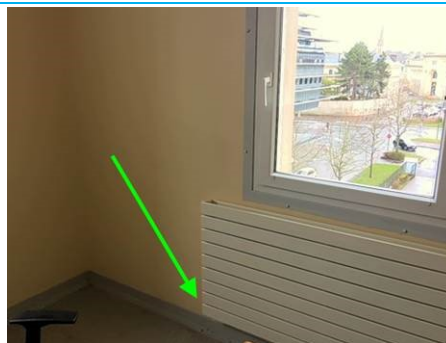
Matériaux : ZPSO-012  
Prélèvement : P018  
Description : Enduit à base de plâtre lissé ou taloché+toile de verre peinte  
Localisation : 3ème étage Aile C - Bureau 326  
Résultat : Absence d'amiante

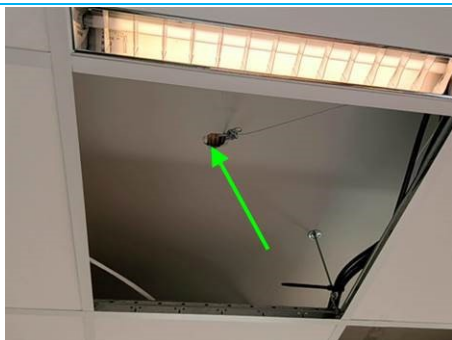
Matériaux : ZPSO-010

Localisation : 3ème étage Aile C - Bureau 326

Résultat : Absence d'amiante

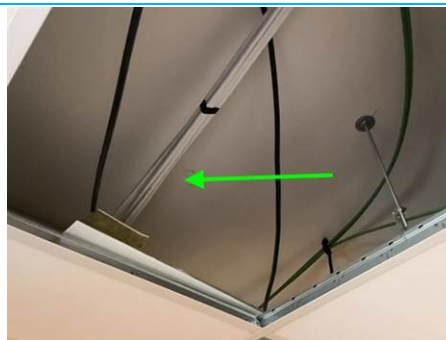
Matériaux : ZPSO-010

Localisation : 3ème étage Aile C - Local syndical

Résultat : Absence d'amiante

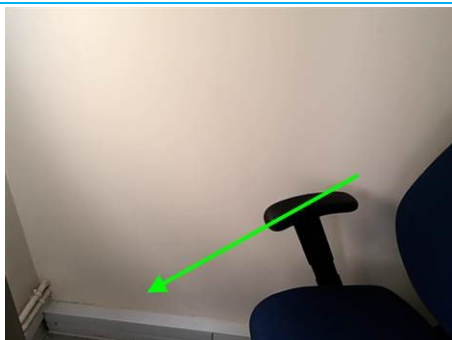
Matériaux : ZPSO-009

Localisation : 3ème étage Aile C - Bureau 330

Résultat : Absence d'amiante

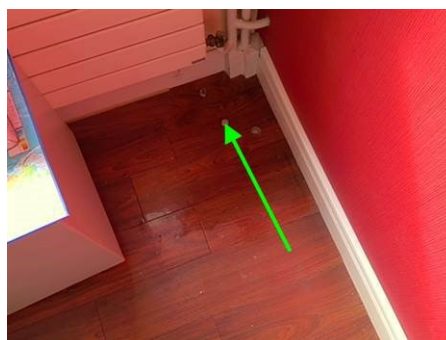
Matériaux : ZPSO-023

Localisation : 3ème étage Aile C - Serveur

Résultat : Absence d'amiante

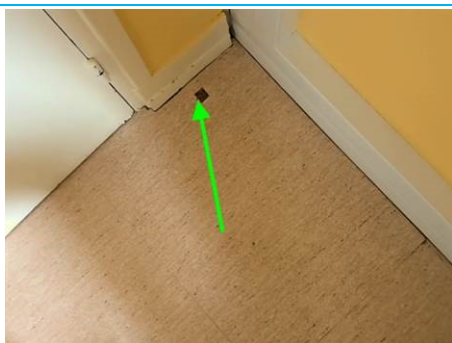
Matériaux : ZPSO-005

Localisation : 3ème étage Aile C - Bureau 328

Résultat : Absence d'amiante

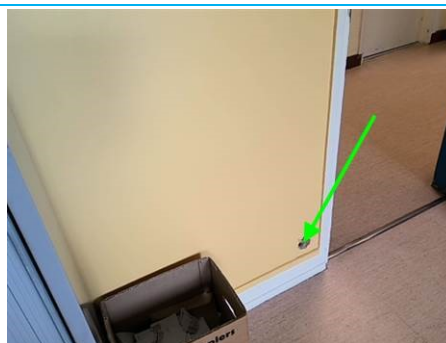
Matériaux : ZPSO-013

Localisation : 3ème étage Aile C - Bureau 328

Résultat : Absence d'amiante

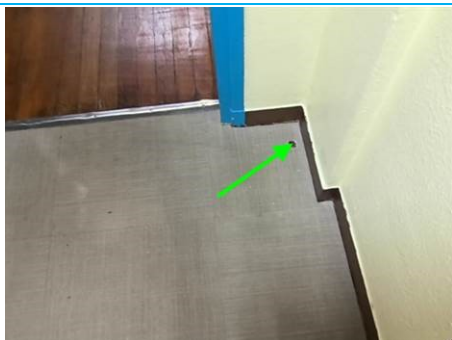
Matériaux : ZPSO-027

Localisation : 3ème étage Aile C - Dgt 3

Résultat : Absence d'amiante

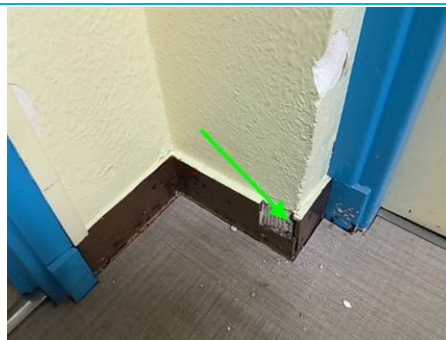
Matériaux : ZPSO-027

Localisation : 3ème étage Aile C - Dgt 3

Résultat : Absence d'amiante

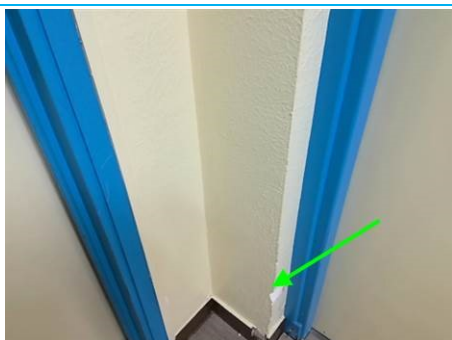
Matériaux : ZPSO-014

Localisation : 3ème étage Aile C - Dgt 3

Résultat : Absence d'amiante

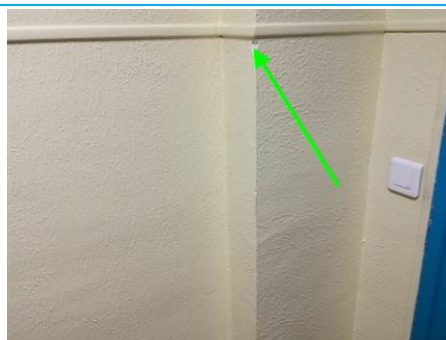
Matériaux : ZPSO-014

Localisation : 3ème étage Aile C - Dgt 3

Résultat : Absence d'amiante

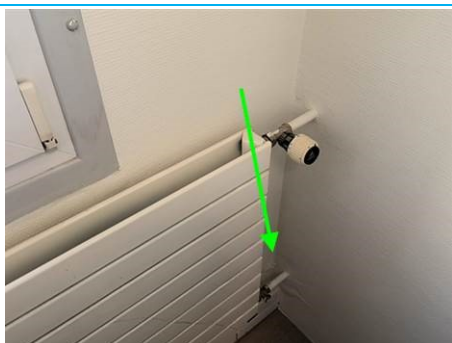
Matériaux : ZPSO-012

Localisation : 3ème étage Aile C - Rgt

Résultat : Absence d'amiante

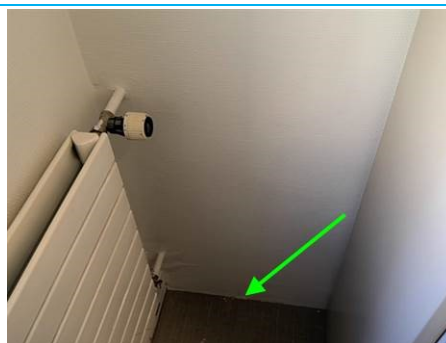
Matériaux : ZPSO-013

Localisation : 3ème étage Aile C - Rgt

Résultat : Absence d'amiante

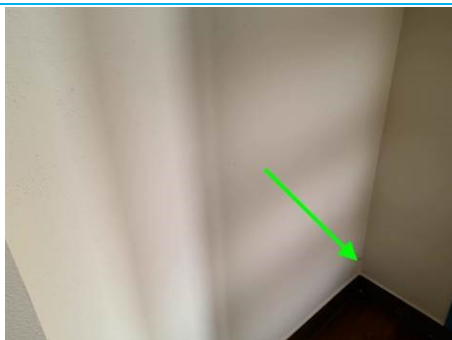
Matériaux : ZPSO-006

Localisation : 3ème étage Aile C - Couloir 2

Résultat : Absence d'amiante

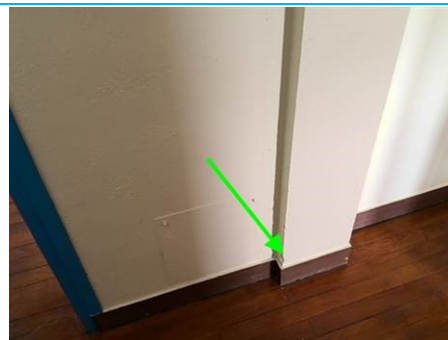
Matériaux : ZPSO-014

Localisation : 3ème étage Aile C - Couloir 2

Résultat : Absence d'amiante

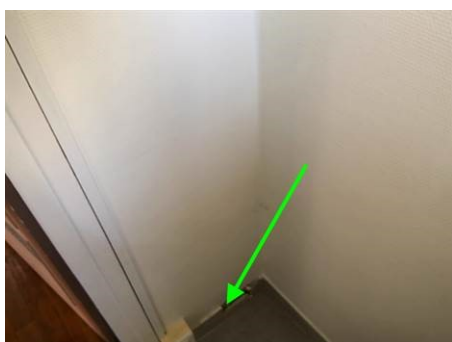
Matériaux : ZPSO-032

Localisation : 3ème étage Aile C - L.T

Résultat : Absence d'amiante

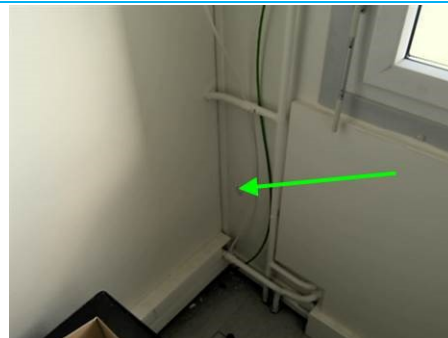
Matériaux : ZPSO-012

Localisation : 3ème étage Aile C - L.T

Résultat : Absence d'amiante
