**AFFAIRE N°240806**

# RAPPORT DE DIAGNOSTIC STRUCTURE

82 rue des Pyrénées  
75020 PARIS

Diagnostic structure dans le cadre de l'opération de réaménagement des bureaux du siège du SNIA

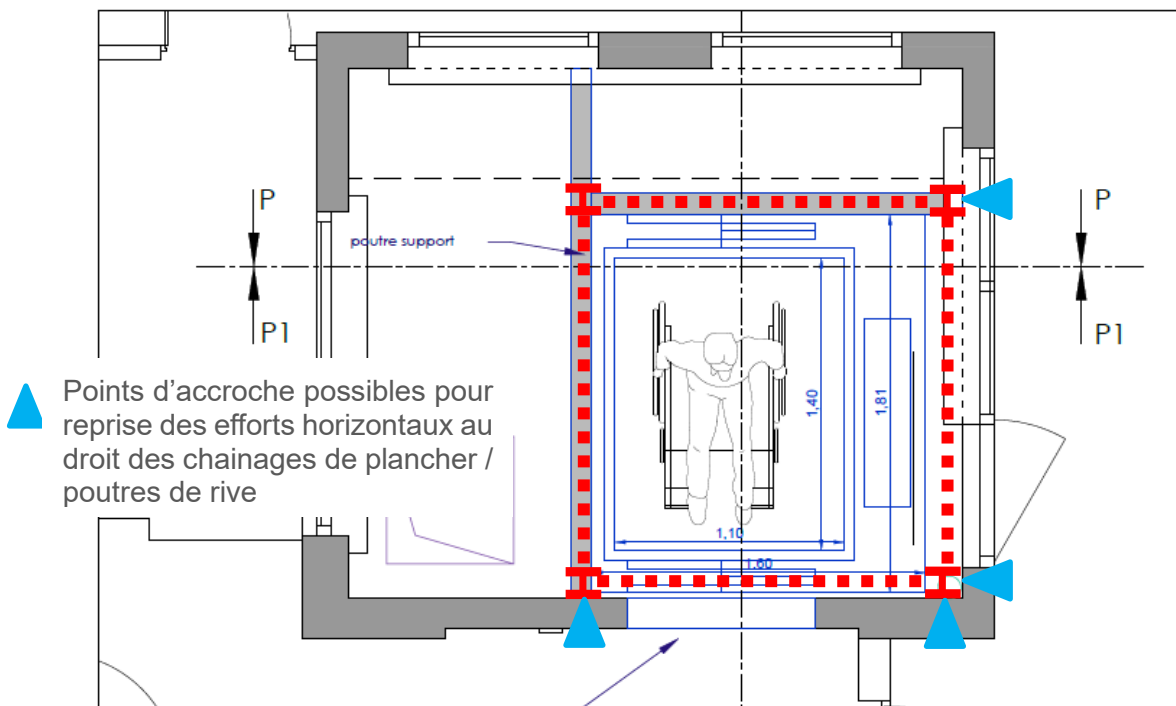
Cette cage en ossature métallique pourra par contre tout à fait être raccrochée horizontalement (pour son contreventement, aux chainages béton armé verticaux et horizontaux qui l'entourent. Le linteau de l'ouverture de porte ne nécessitera que la démolition toute hauteur de la brique, dans la mesure où il s'agit de remplissage surmonté d'un chaînage béton armé :

La création de « poutres support » tels qu'envisagées par le MOE directement sur les façades n'est pas recommandée, car elle engendrerait des efforts verticaux additionnel sur les éléments de rive qui seraient difficilement justifiables vue la nature et la fonction des structures existantes actuelles (en particulier au dernier niveau pour la reprise des efforts de parachute de l'ascenseur et du crochet de levage en maintenance). Qui plus est, une étude des infrastructures et la création ou le renfort de ces dernières est dans tous les cas nécessaires pour la reprise des charges d'ascenseur en fond de fosse.

De ce fait, pour la création d'un ascenseur dans cet espace, nous préconisons la mise en œuvre d'une structure indépendante, fournie et posée par l'ascensoriste, et qui sera constituée de profilés métalliques formant eux-mêmes la cage nécessaire, et fournissant les points d'accroche requis.

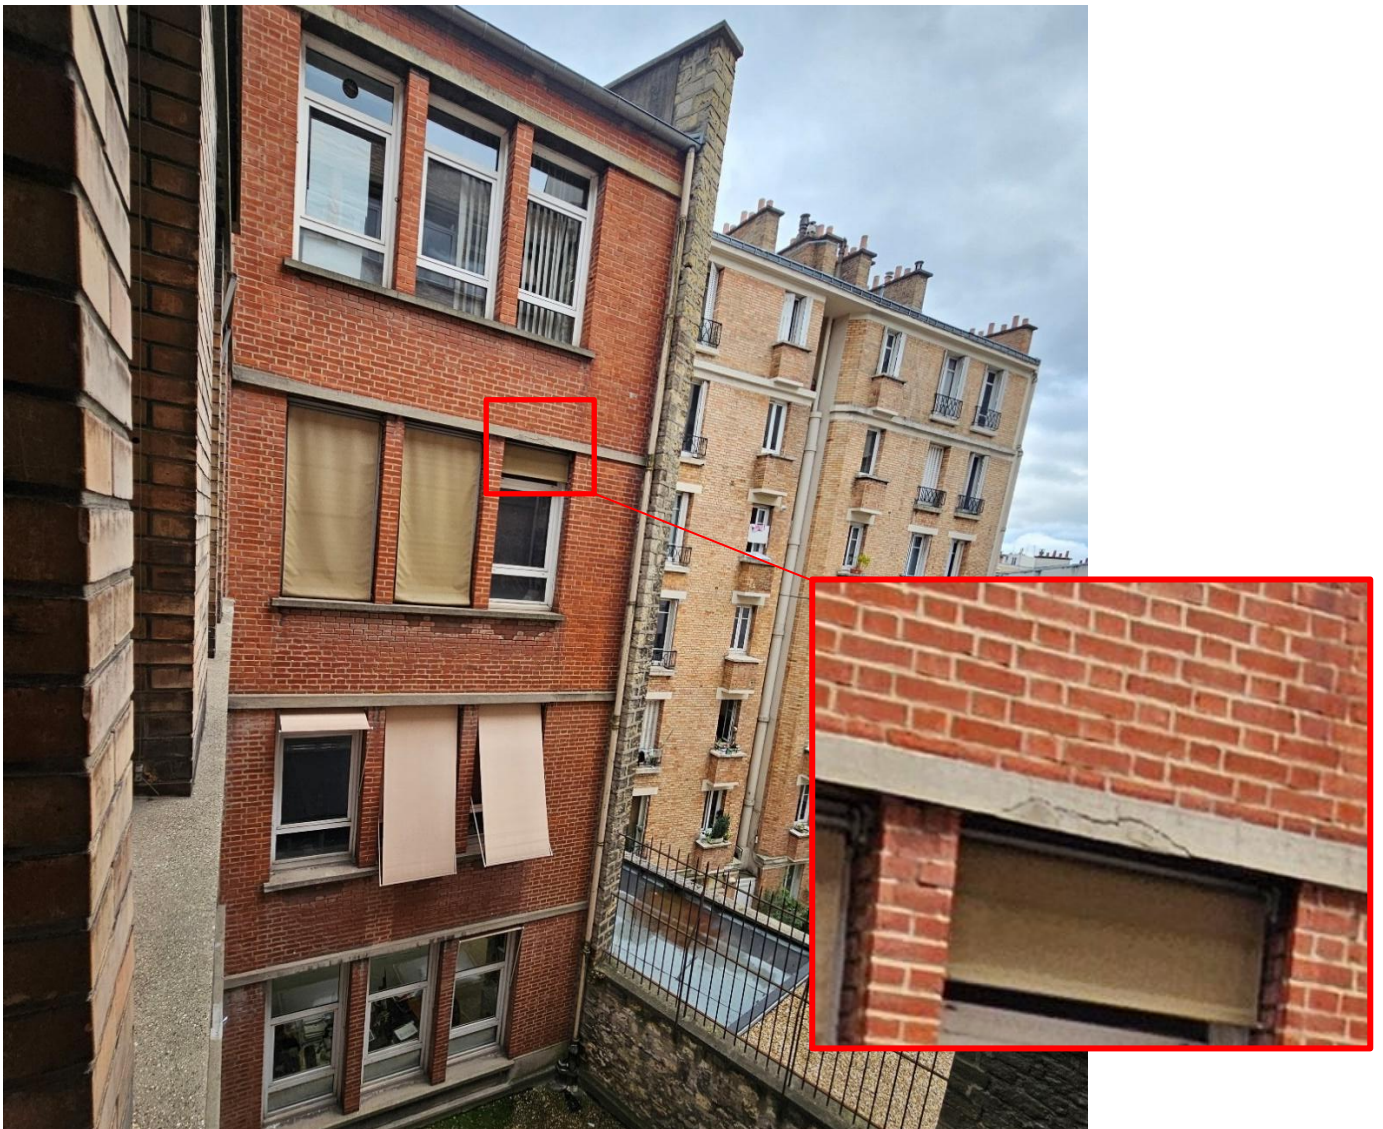
- Quelques (rares) épaufrures en cours de formation sur les bandeaux (chainages) béton armé de façade – à surveiller :

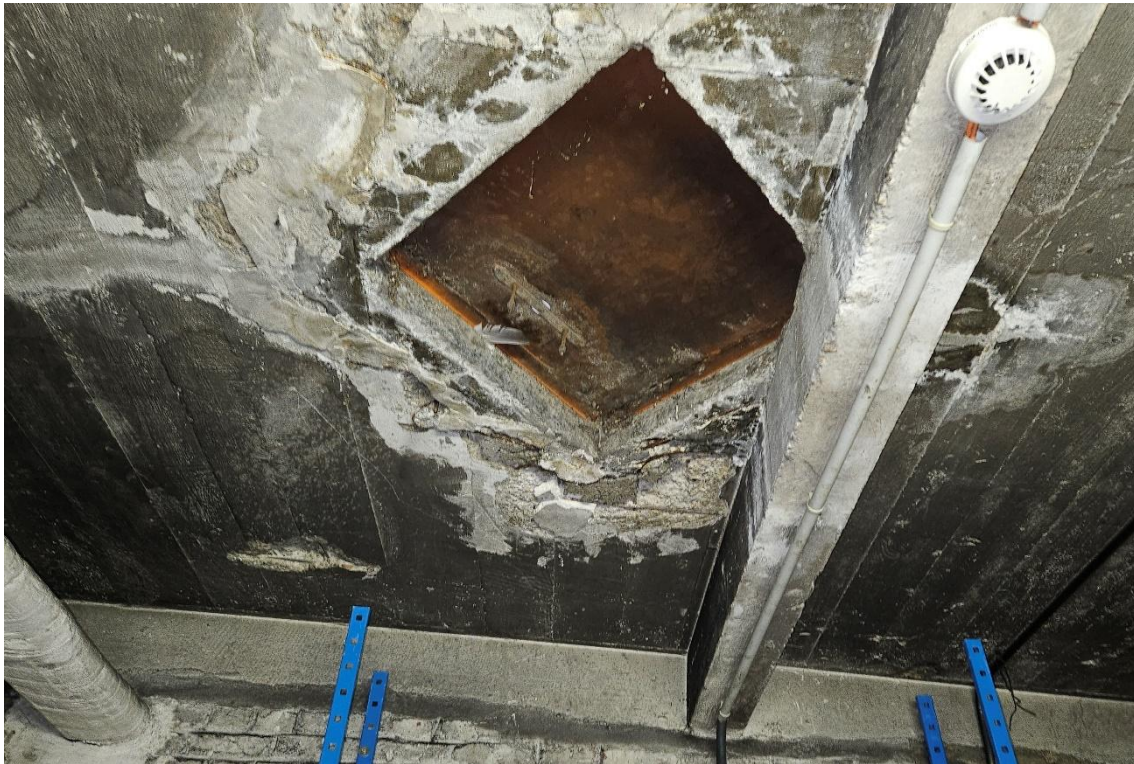
- Epaufrures en formation liées à des infiltrations d'eau au droit de la trappe donnant dans la rampe d'entrée côté rue des Pyrénées (plancher haut sous-sol) :

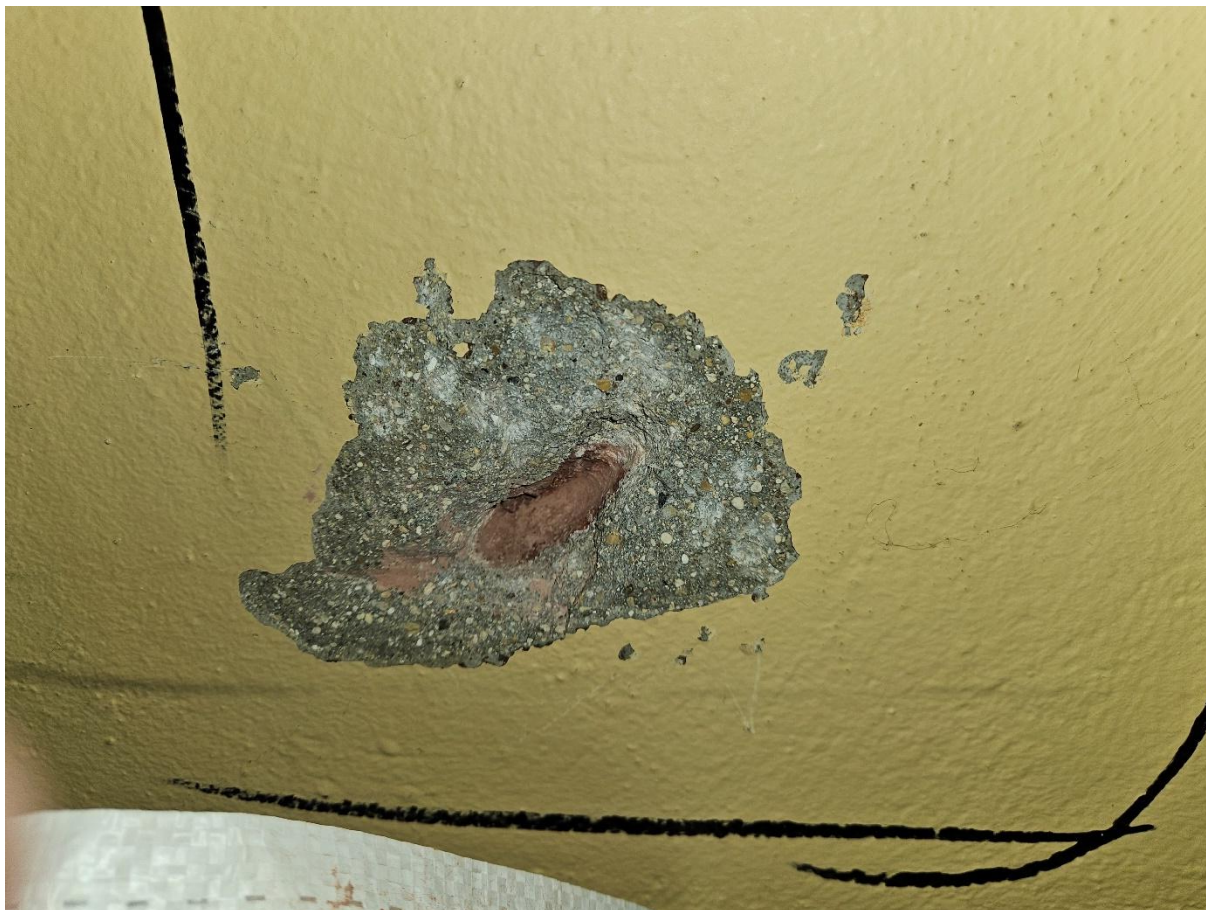
Mur en brique traditionnelle de 11cm d'épaisseur (1 rangée) + enduit ciment 2 faces (épaisseur totale ≈14cm)

Porteur (surmonté d'un mur de même nature aux étages)

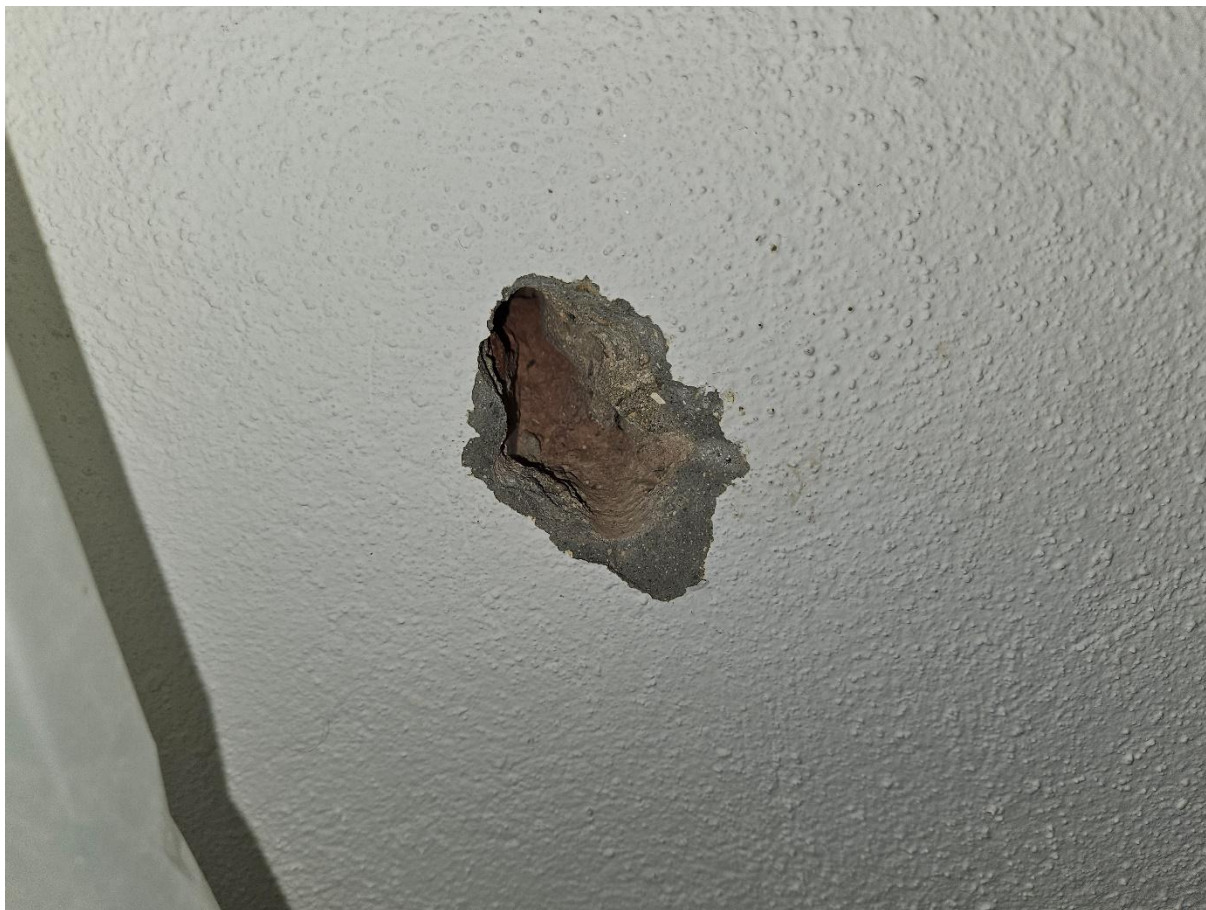
## SONDAGE N°2

Mur en brique traditionnelle de 11cm d'épaisseur (1 rangée) + enduit ciment 2 faces (épaisseur totale ≈14cm)

Non porteur (poutres traversantes)

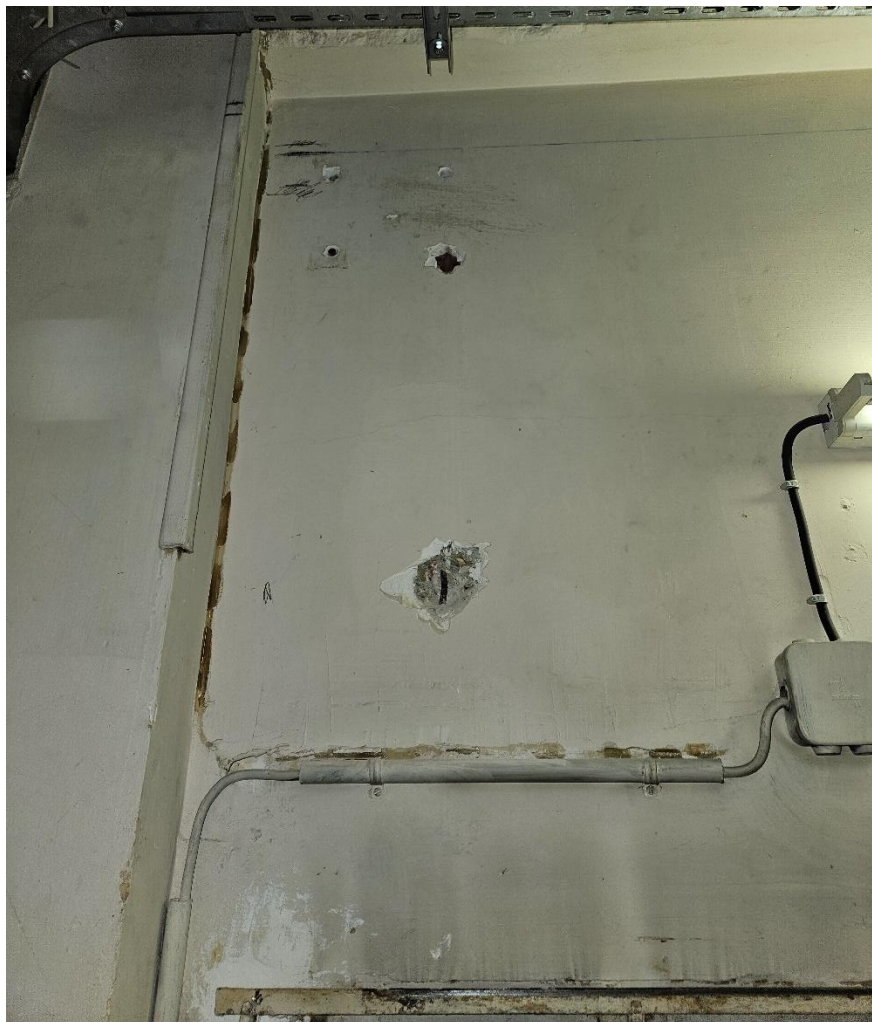
## SONDAGE N°3

Mur en brique traditionnelle de 11cm d'épaisseur (1 rangée) + enduit ciment 2 faces (épaisseur totale ≈14cm)

Porteur (en particulier des structures de l'escalier principal) – Chainages Béton armé

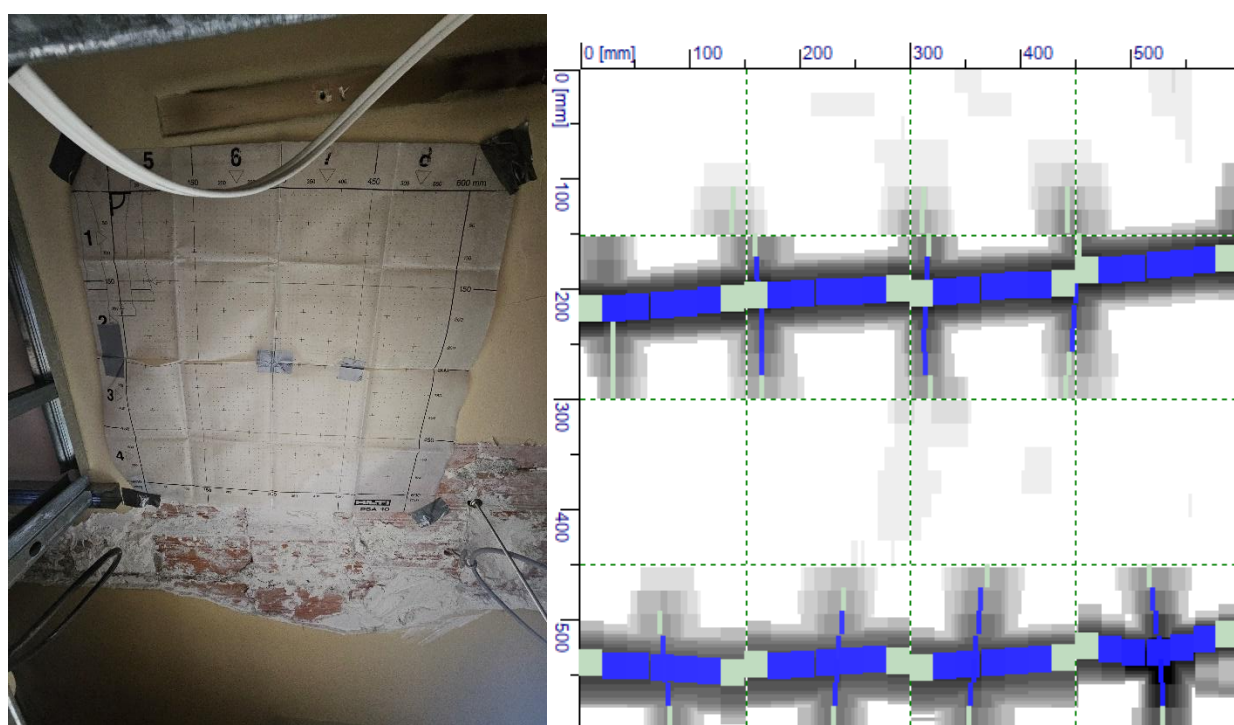
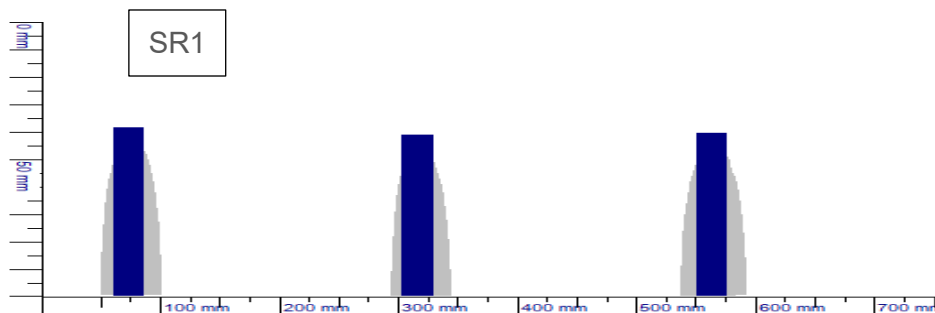
## SONDAGE N°4

Plancher poutrelles (coulées en place) hourdis de terre cuite creux

Réalisation de sondages Ferroskan permettant d'obtenir la trame des poutrelles (esp. = 33-35cm).

(SR2 sans résultat, aucune armature détectée, ce qui est logique car il a été réalisé dans le sens de la portée)

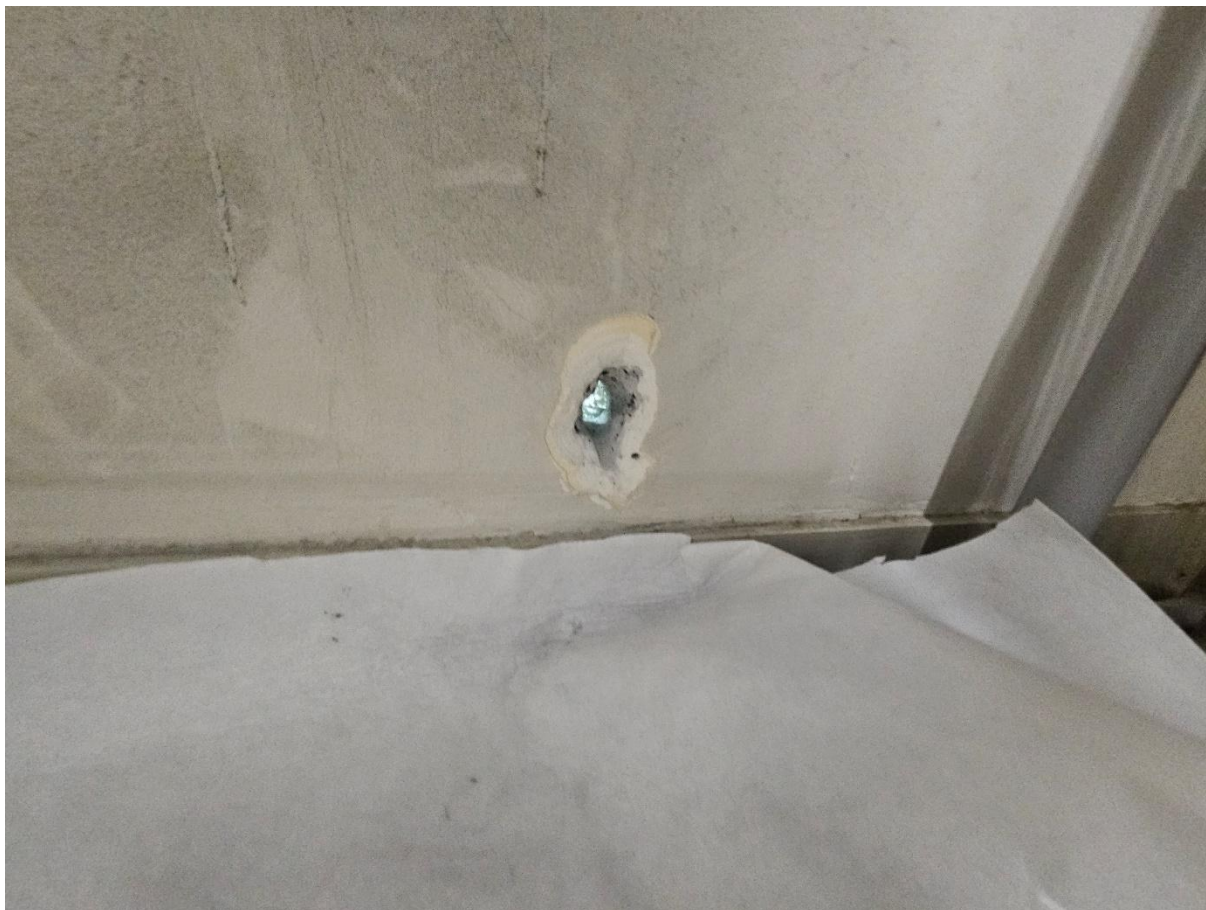
## SONDAGE N°5

Cloison en mâchefer + enduit plâtre (épaisseur totale ≈8cm)

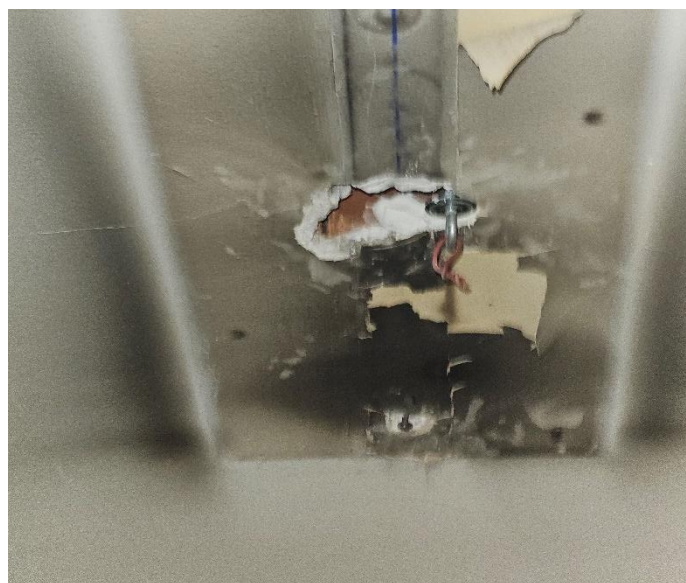
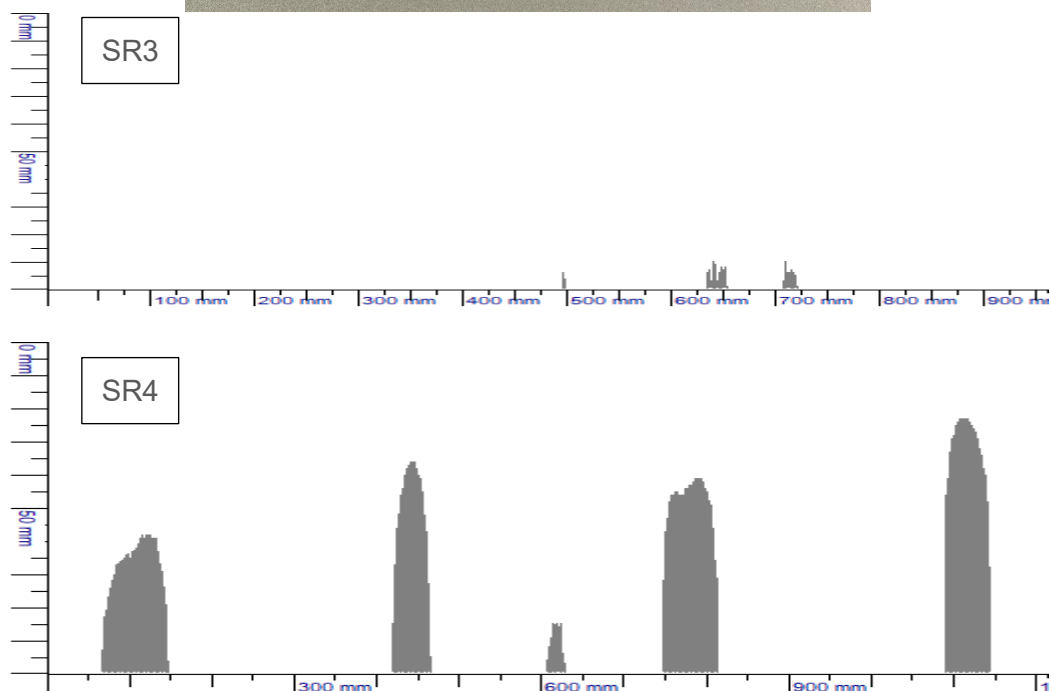
## SONDAGE N°6

Plancher poutrelles (coulées en place) hourdis de terre cuite creux

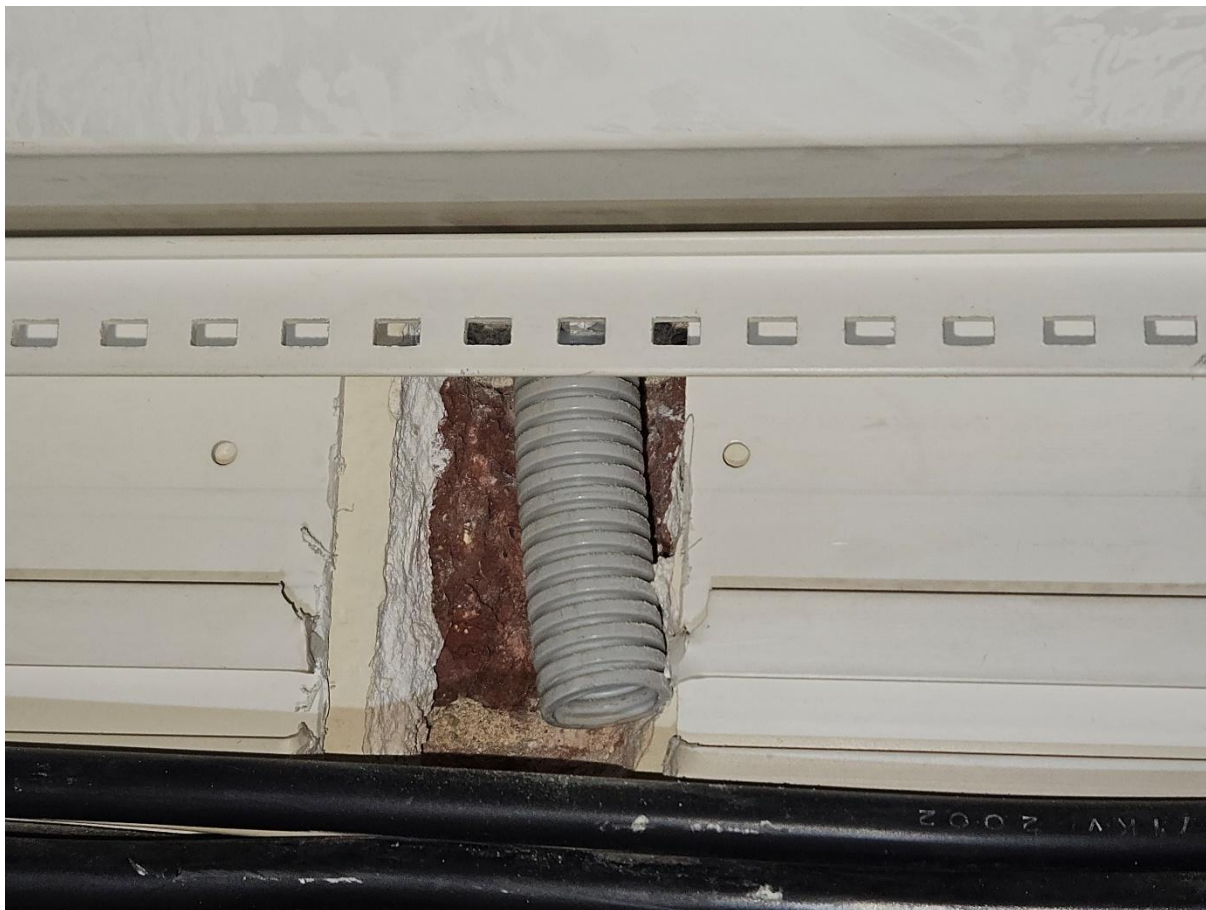
## SONDAGE N°7

Mur en brique traditionnelle de 11cm d'épaisseur (1 rangée) + enduit plâtre 2 faces (épaisseur totale ≈14-15cm)

Non porteur (aucun élément porteur au sous-sol à l'aplomb)

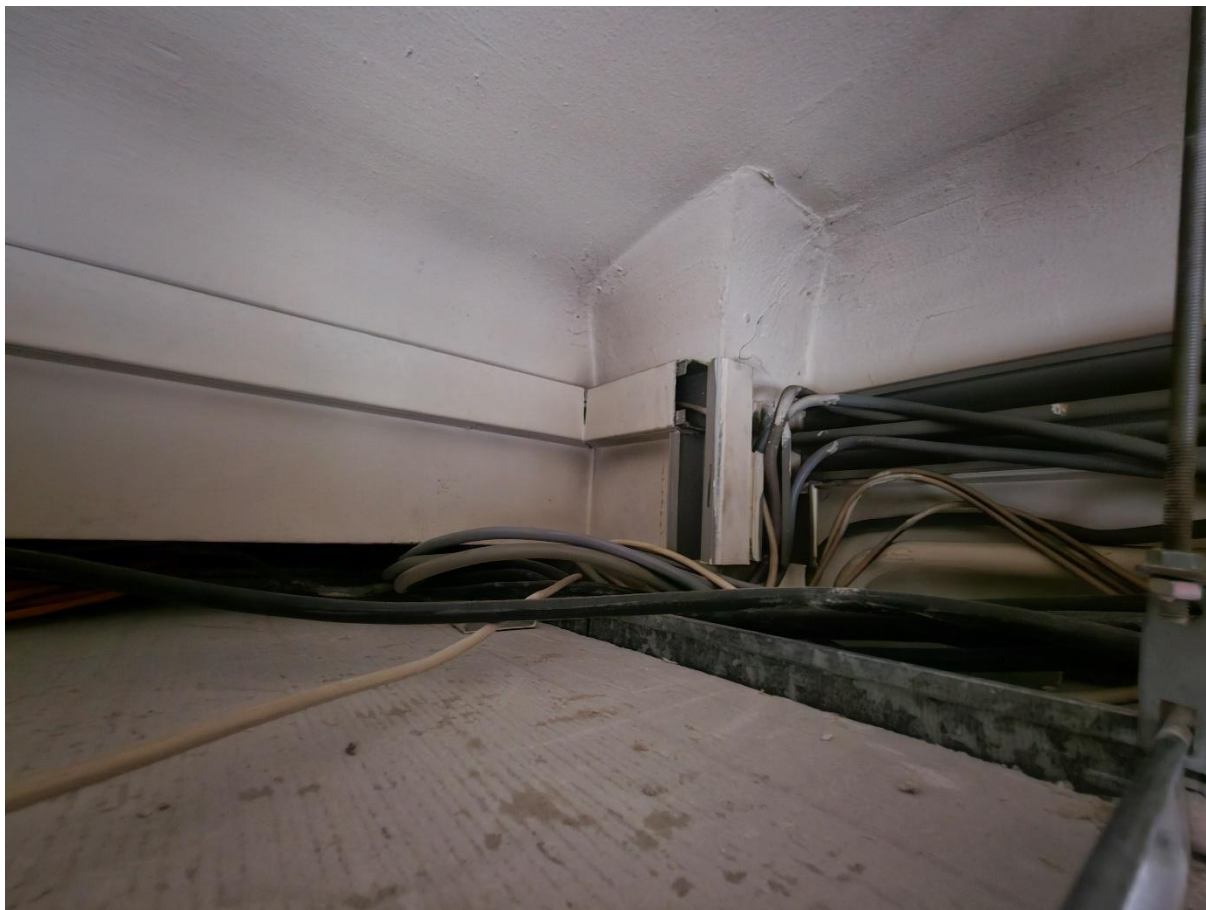
## RELEVÉ N°8a

Vérification de la présence d'un poteau / poutre

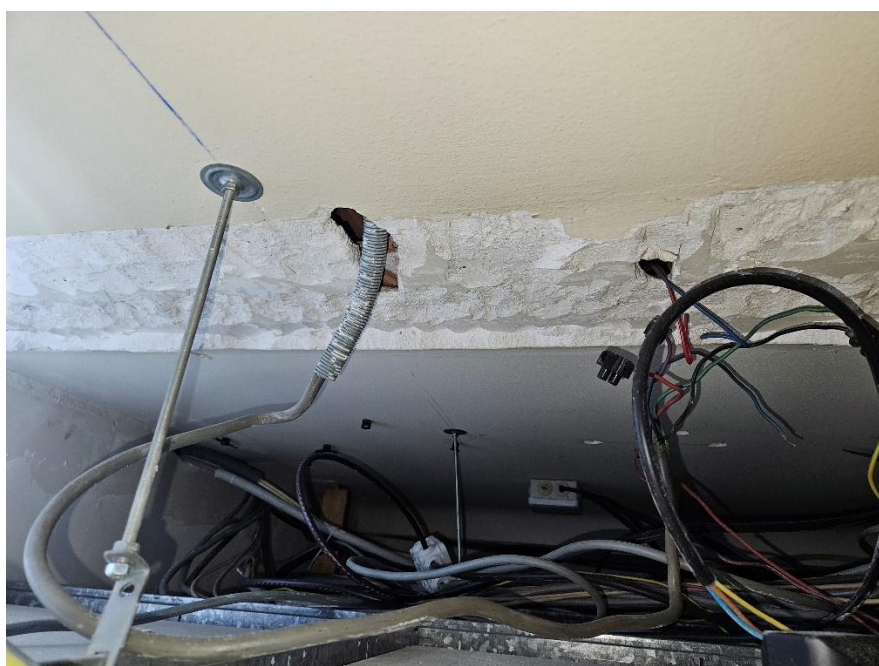
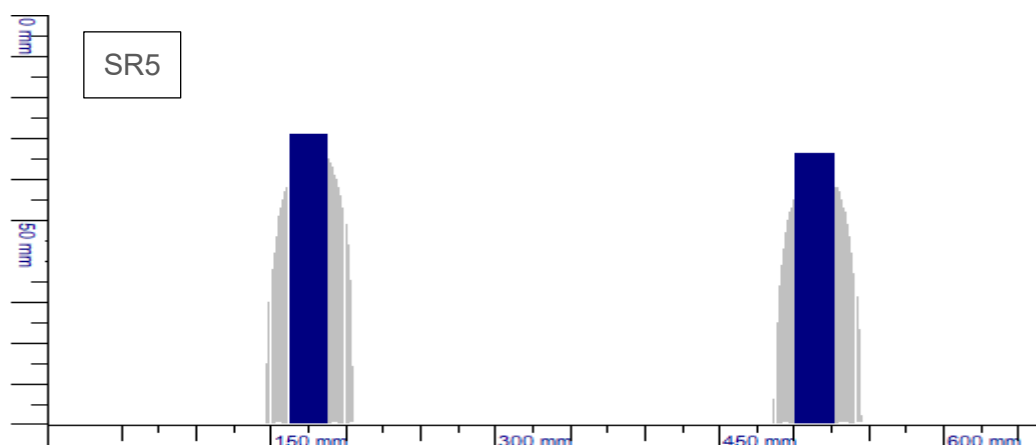
## SONDAGE N°8b

Plancher poutrelles (coulées en place) hourdis de terre cuite creux

(SR6 sans résultat, aucune armature détectée, ce qui est logique car il a été réalisé dans le sens de la portée)

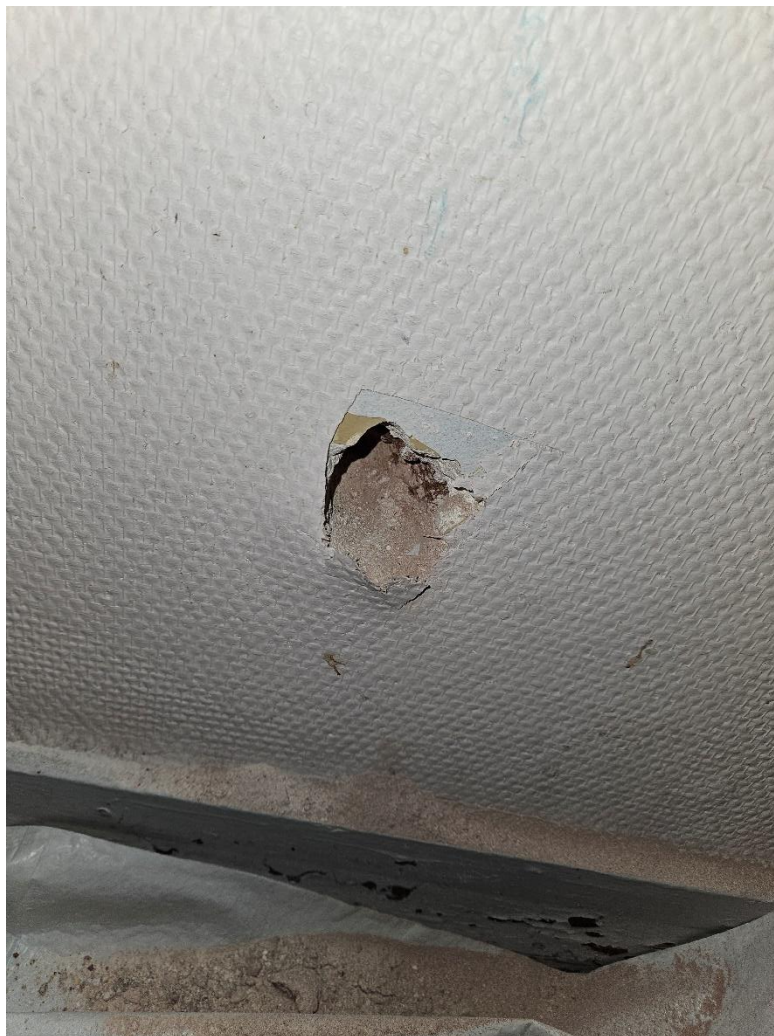
## SONDAGE N°9

Mur en brique traditionnelle de 11cm d'épaisseur (1 rangée) + enduit plâtre 2 faces (épaisseur totale ≈14-15cm)

Non porteur (système poutres BA au-dessus) / Pas de mur à l'aplomb au sous-sol)

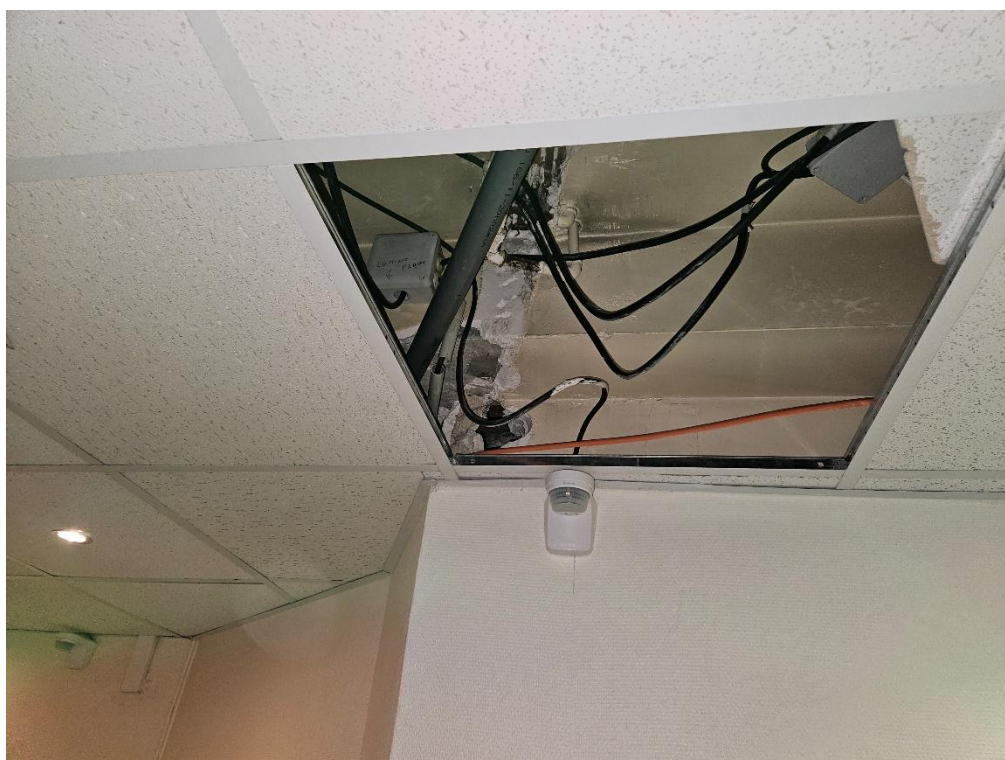
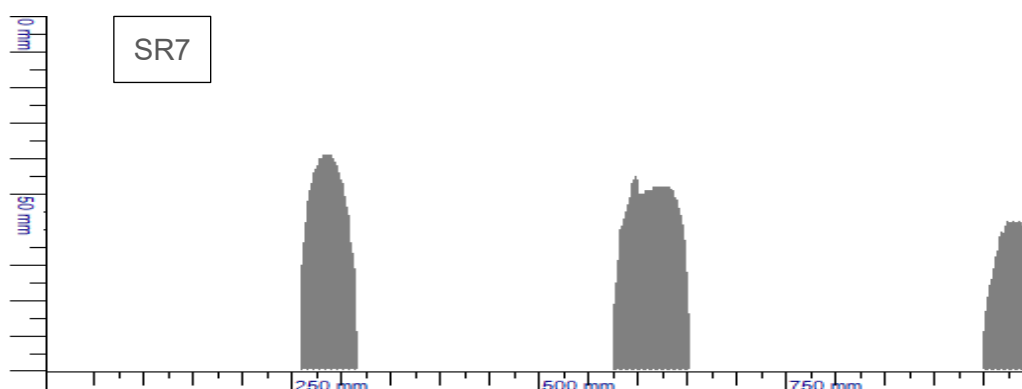
## SONDAGE N°10

Plancher poutrelles (coulées en place) hourdis de terre cuite creux, supporté par poutraison BA

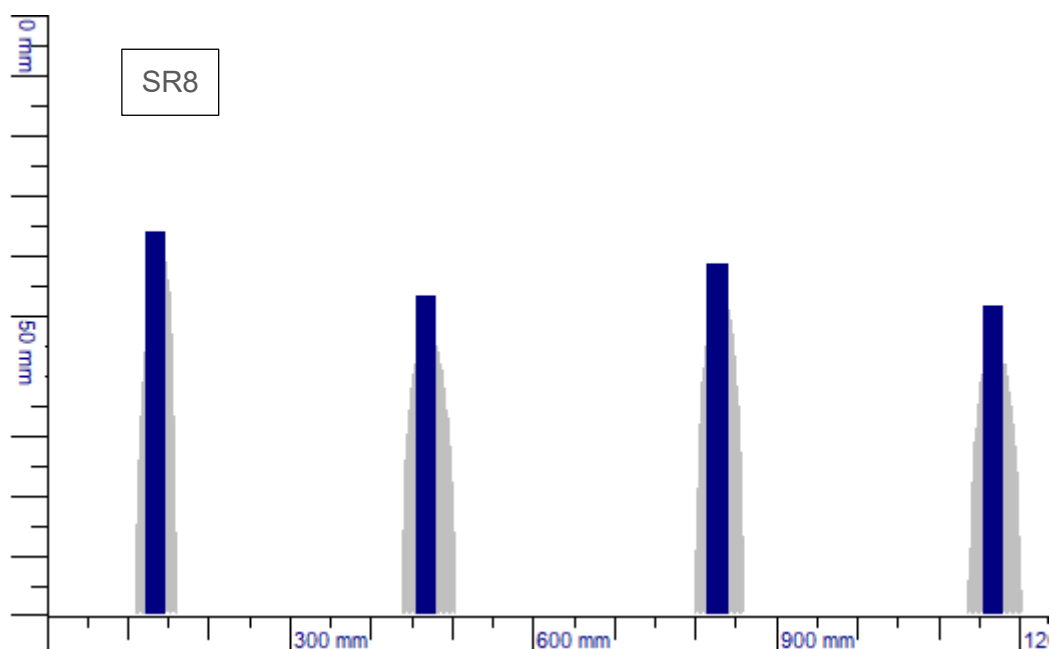
## SONDAGE N°11

Plancher poutrelles (coulées en place) hourdis de terre cuite creux.

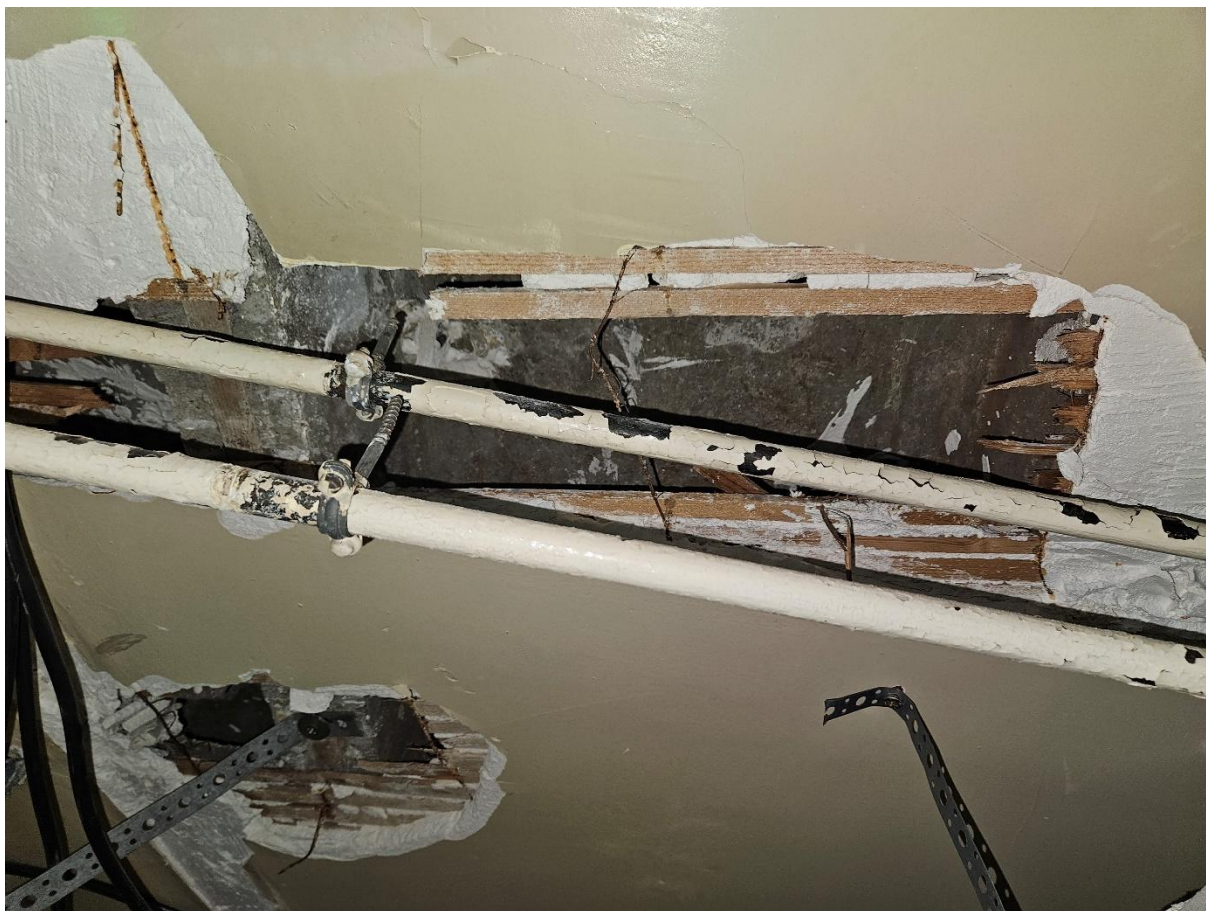
## SONDAGES N°12a & 12b

12b : plancher nervuré + baculat plâtre

Nervures 8x13ht, esp. = 50cm. Epaisseur de la dalle de compression non reconnue (généralement entre 5 et 8cm sur ce type de plancher).

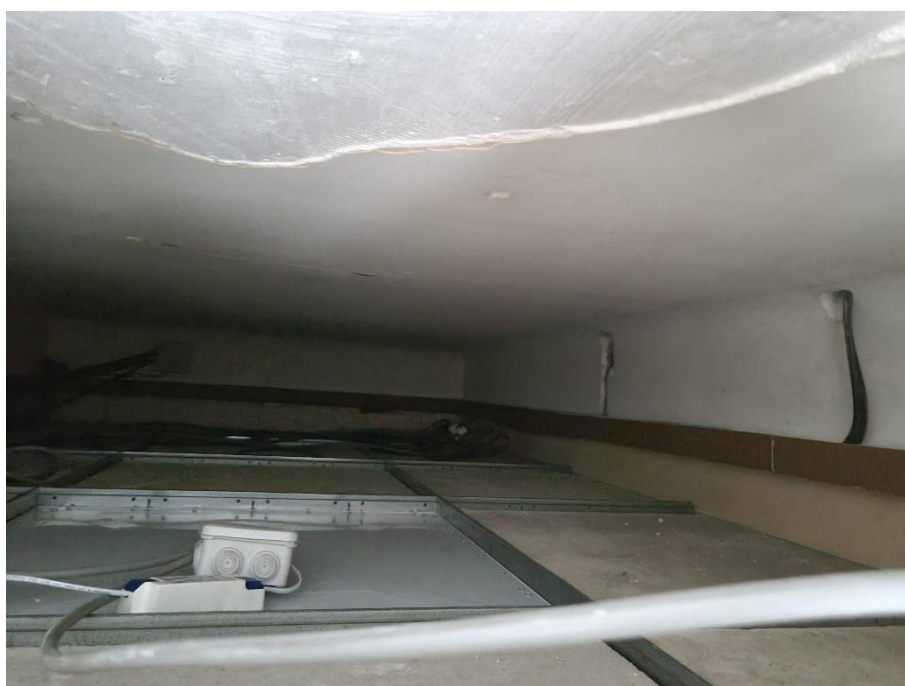
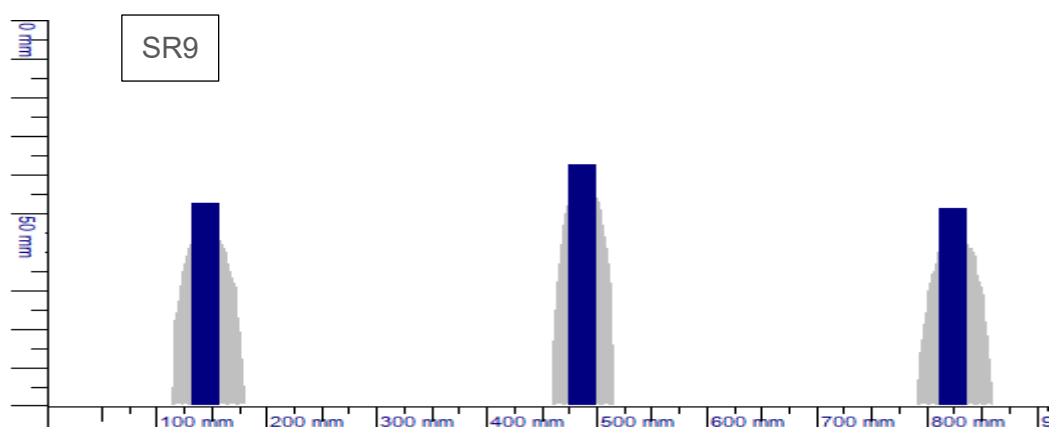
## SONDAGE N°13

Plancher poutrelles (coulées en place) hourdis de terre cuite creux.

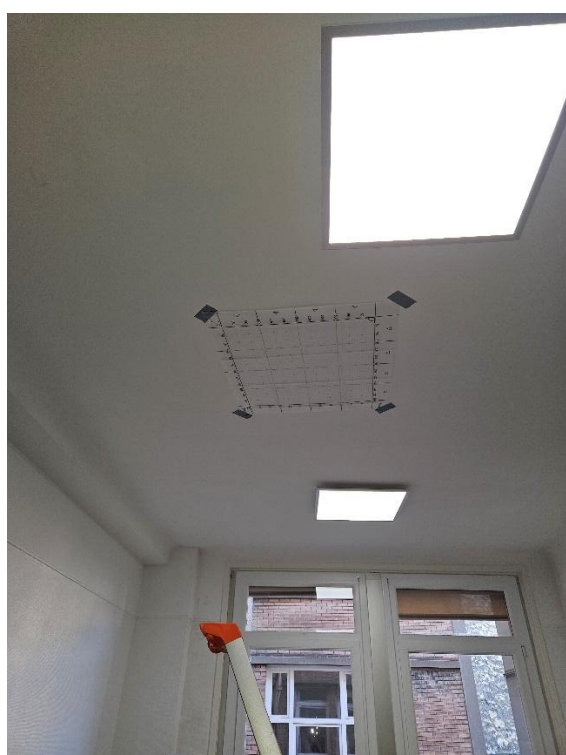
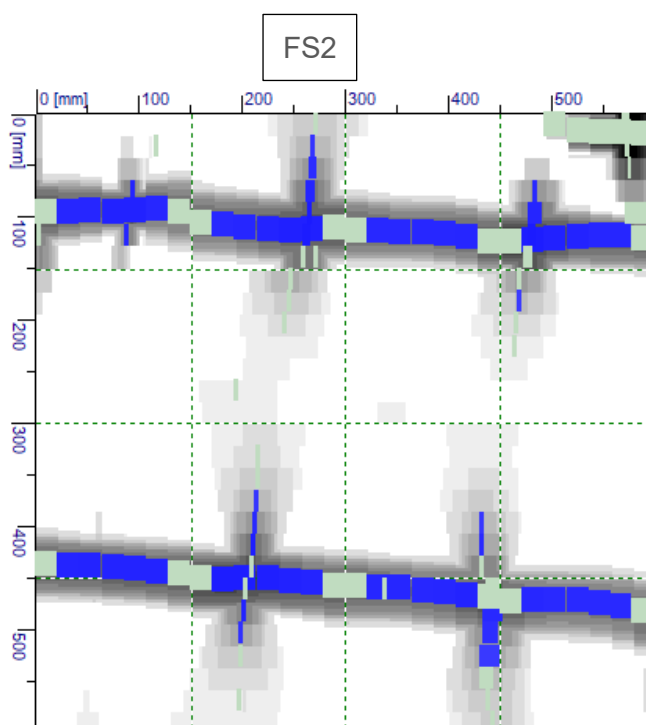
## SONDAGE N°14

Plancher poutrelles (coulées en place) hourdis de terre cuite creux.

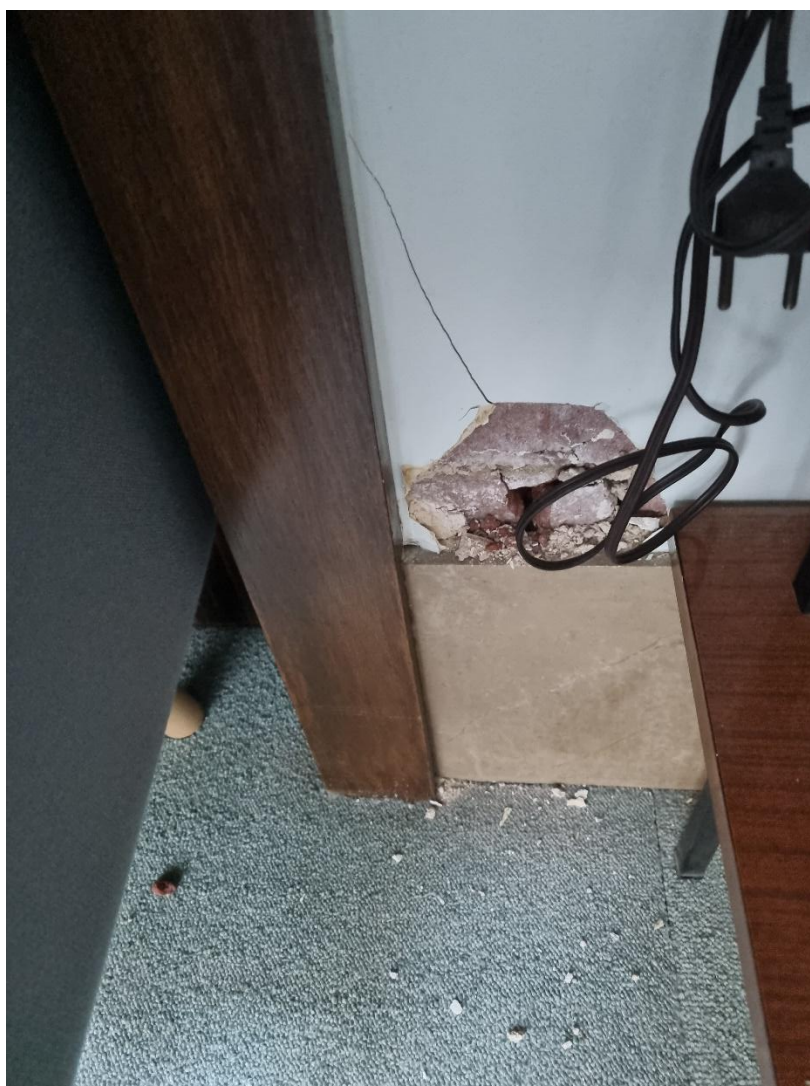
## SONDAGE N°15

Mur en brique traditionnelle de 11cm d'épaisseur (1 rangée) + enduit plâtre 2 faces (épaisseur totale ≈14-15cm)

Non porteur (système poutres BA au-dessus)

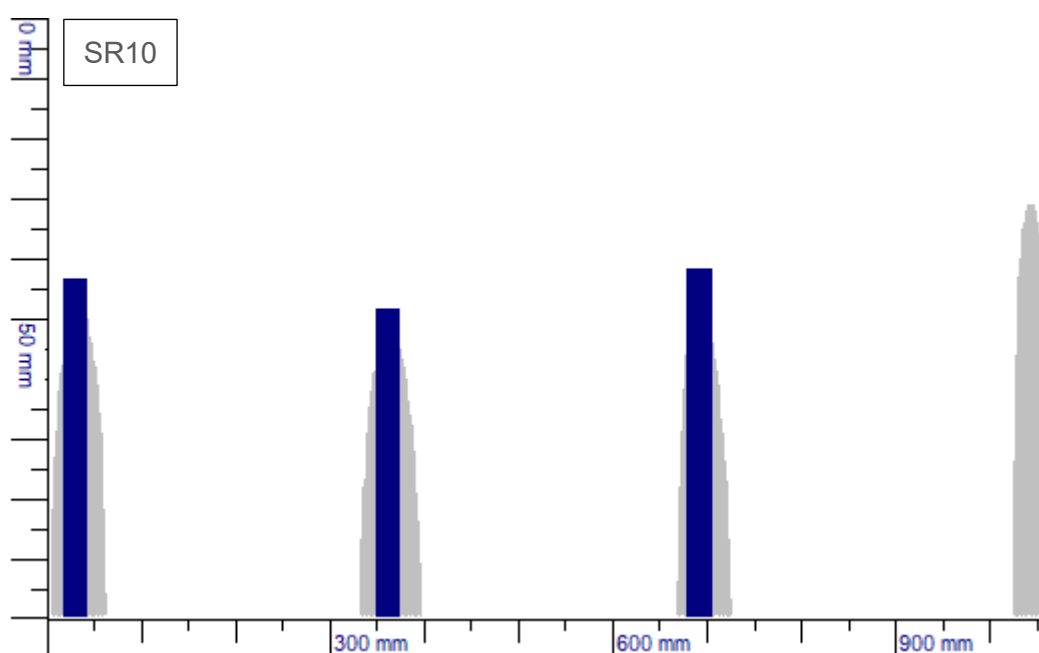
## SONDAGE N°16

Plancher poutrelles (coulées en place) hourdis de terre cuite creux.

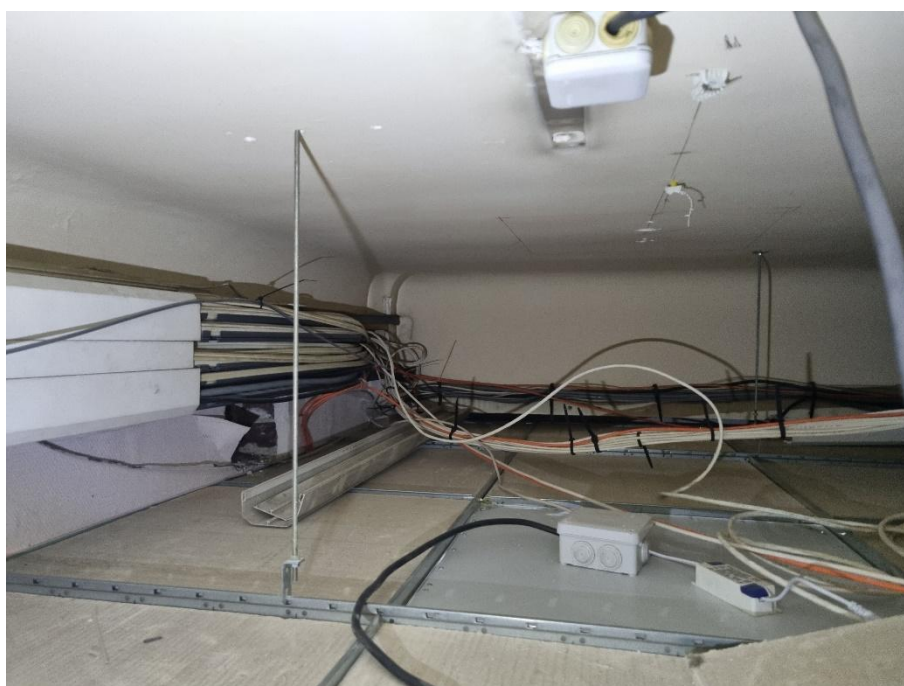
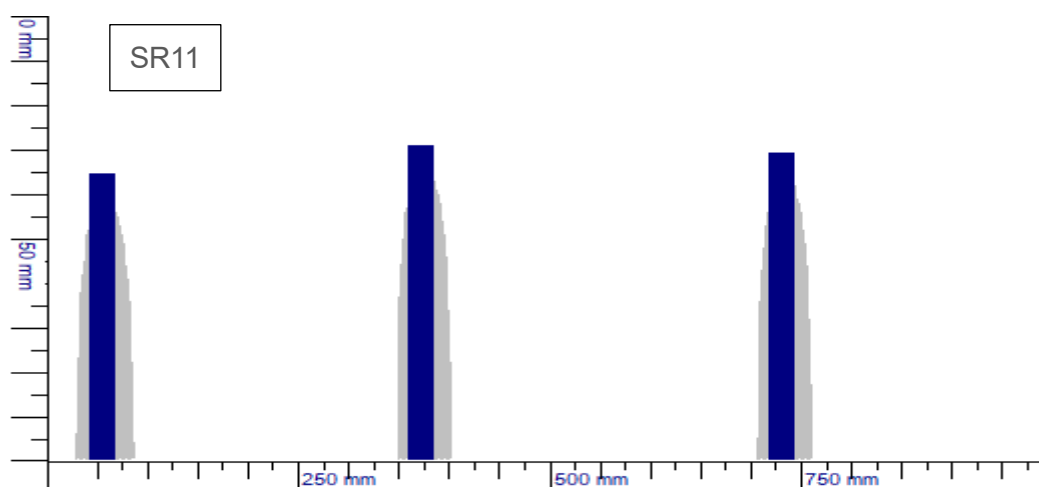
## SONDAGE N°17

Plancher poutrelles (coulées en place) hourdis de terre cuite creux.
