**AFFAIRE N°240806**

# RAPPORT DE DIAGNOSTIC STRUCTURE

82 rue des Pyrénées  
75020 PARIS

Diagnostic structure dans le cadre de l'opération de réaménagement des bureaux du siège du SNIA

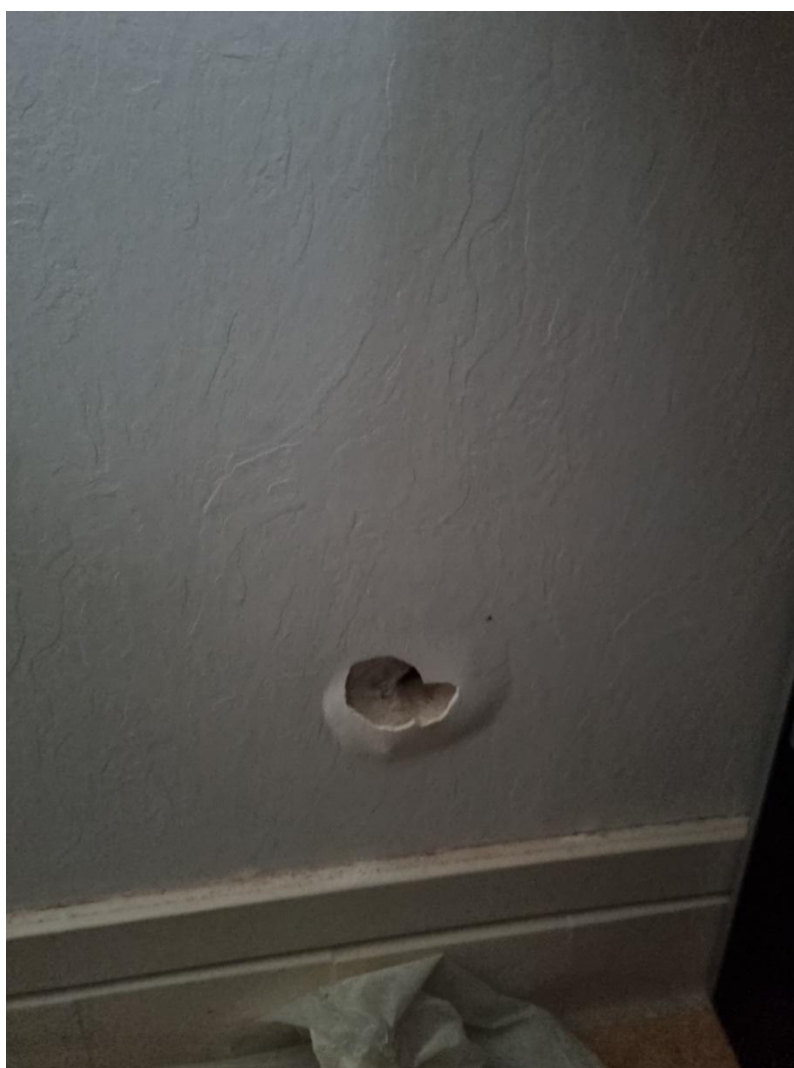
## SONDAGE N°18

Mur en brique traditionnelle de 11cm d'épaisseur (1 rangée) + enduit plâtre 2 faces (épaisseur totale ≈15cm)

Porteur (escalier principal)

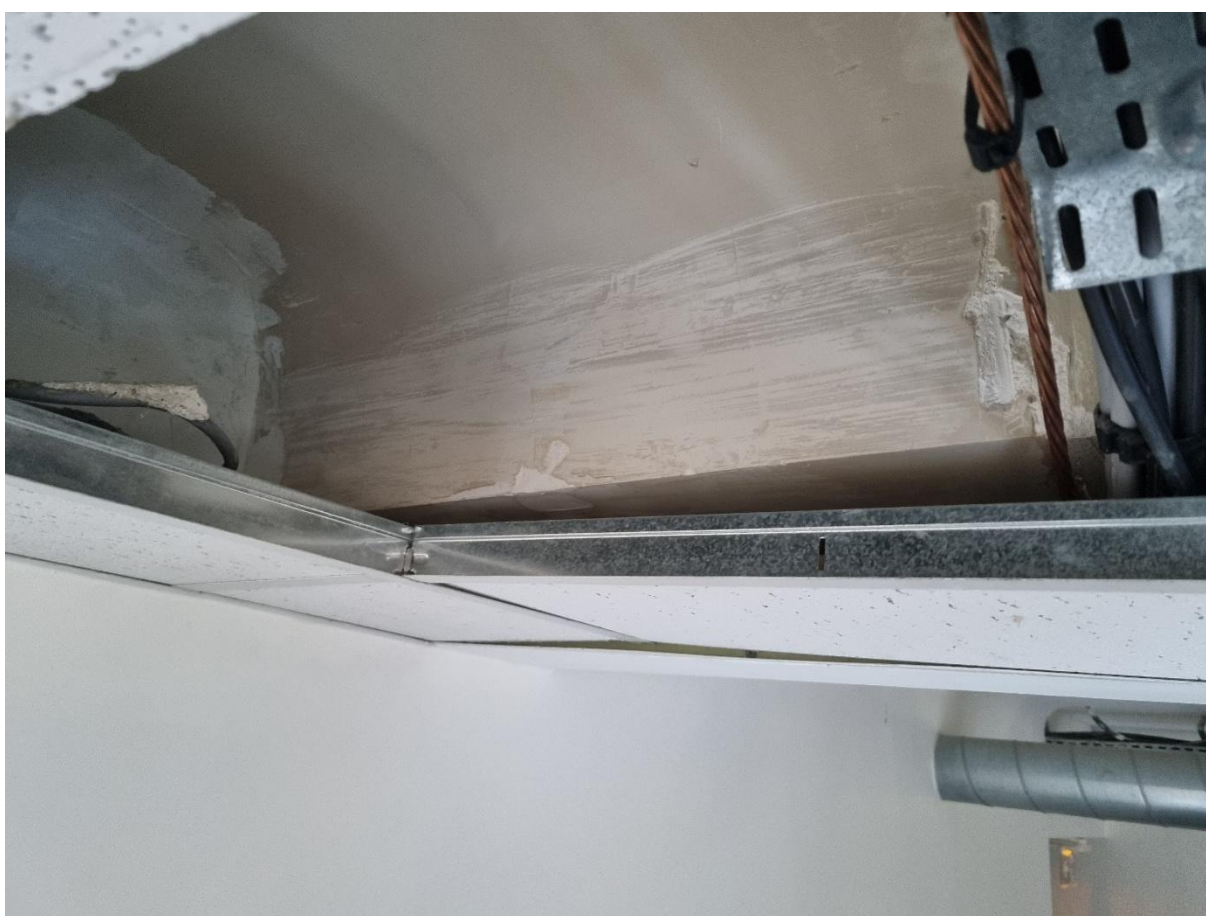
## RELEVÉ N°19

Vérification de la présence d'une poutre BA

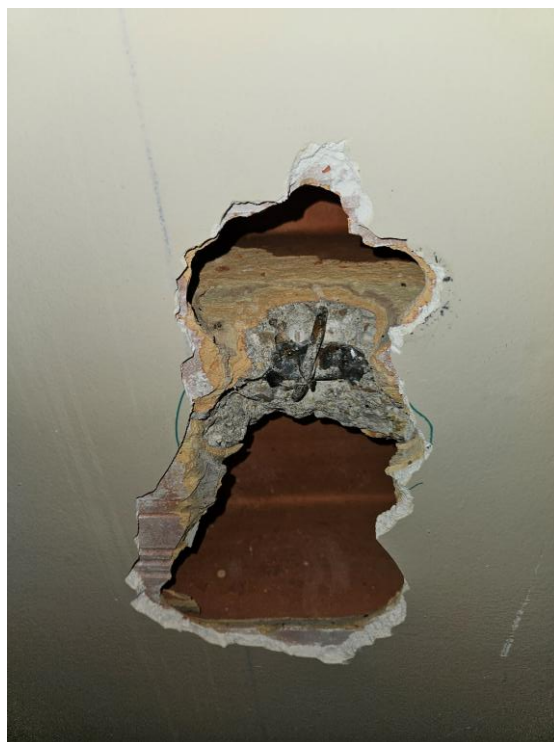
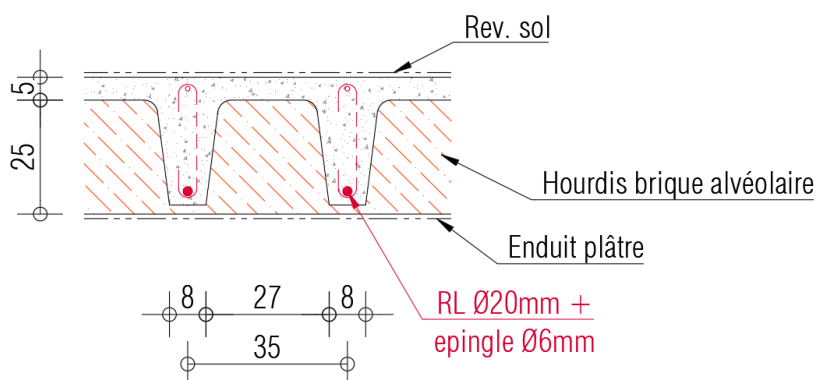
Sondage destructif mettant en évidence l'armature des poutrelles en plancher haut R+3 à savoir un rond lisse  $\varnothing 20\text{mm}$

Un percement complémentaire a été réalisé et permet de déterminer qu'il s'agit d'un plancher de type 25+5 (dalle de compression de 5cm au-dessus des hourdis brique).
