DOSSIER DE DIAGNOSTIC TECHNIQUE

Référence : 002EW376209-1

17 boulevard Joseph Vallier
38000 GRENOBLE

Rapport de repérage des matériaux et produits contenant de l'amiante avant réalisation de travaux dans un immeuble bâti

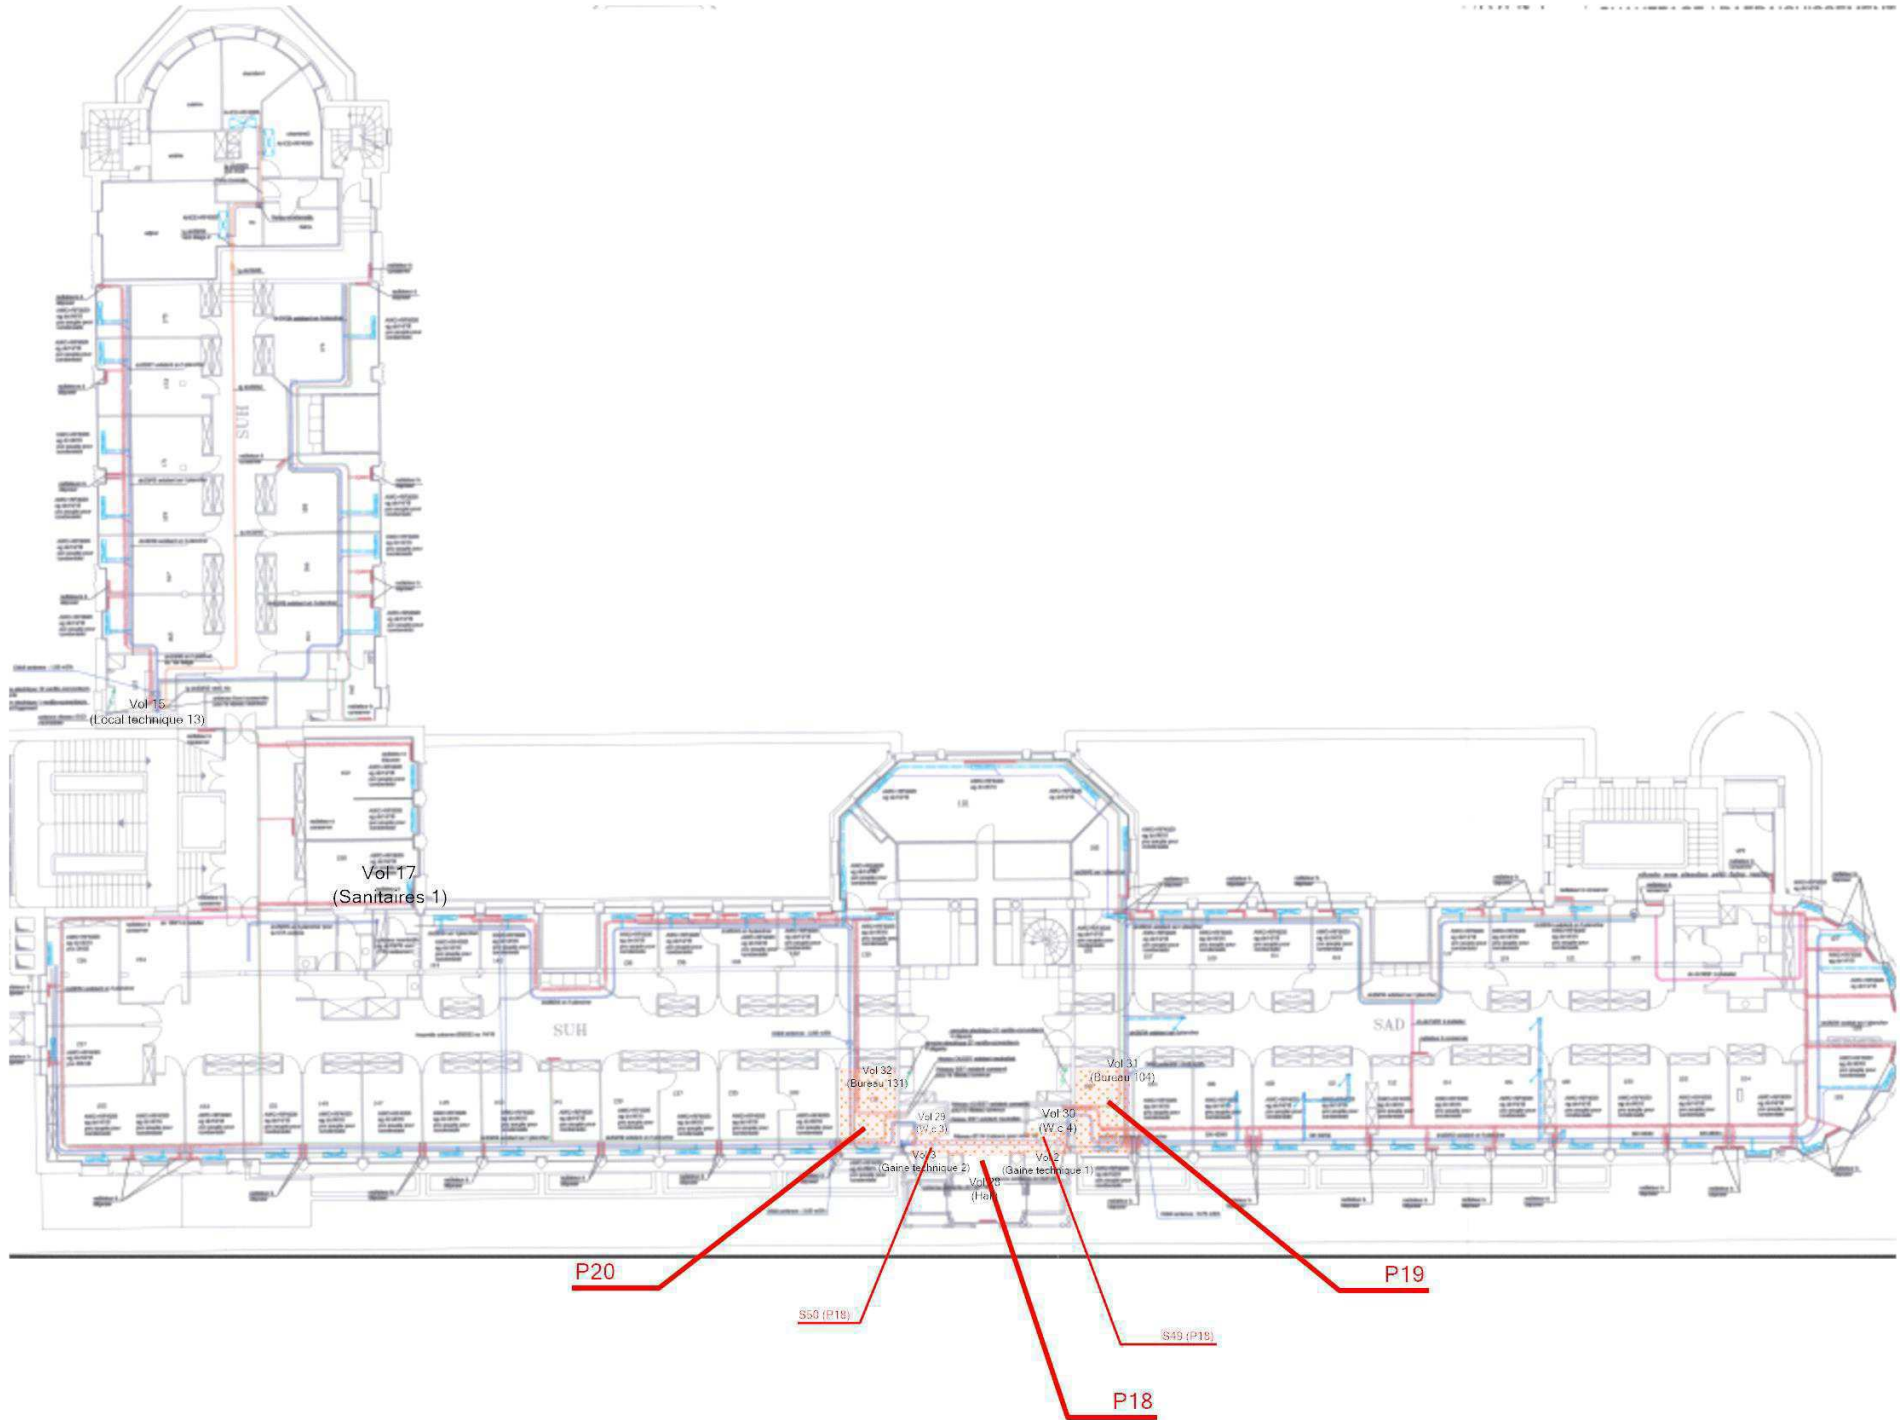
P19 : Colle bitumeuse

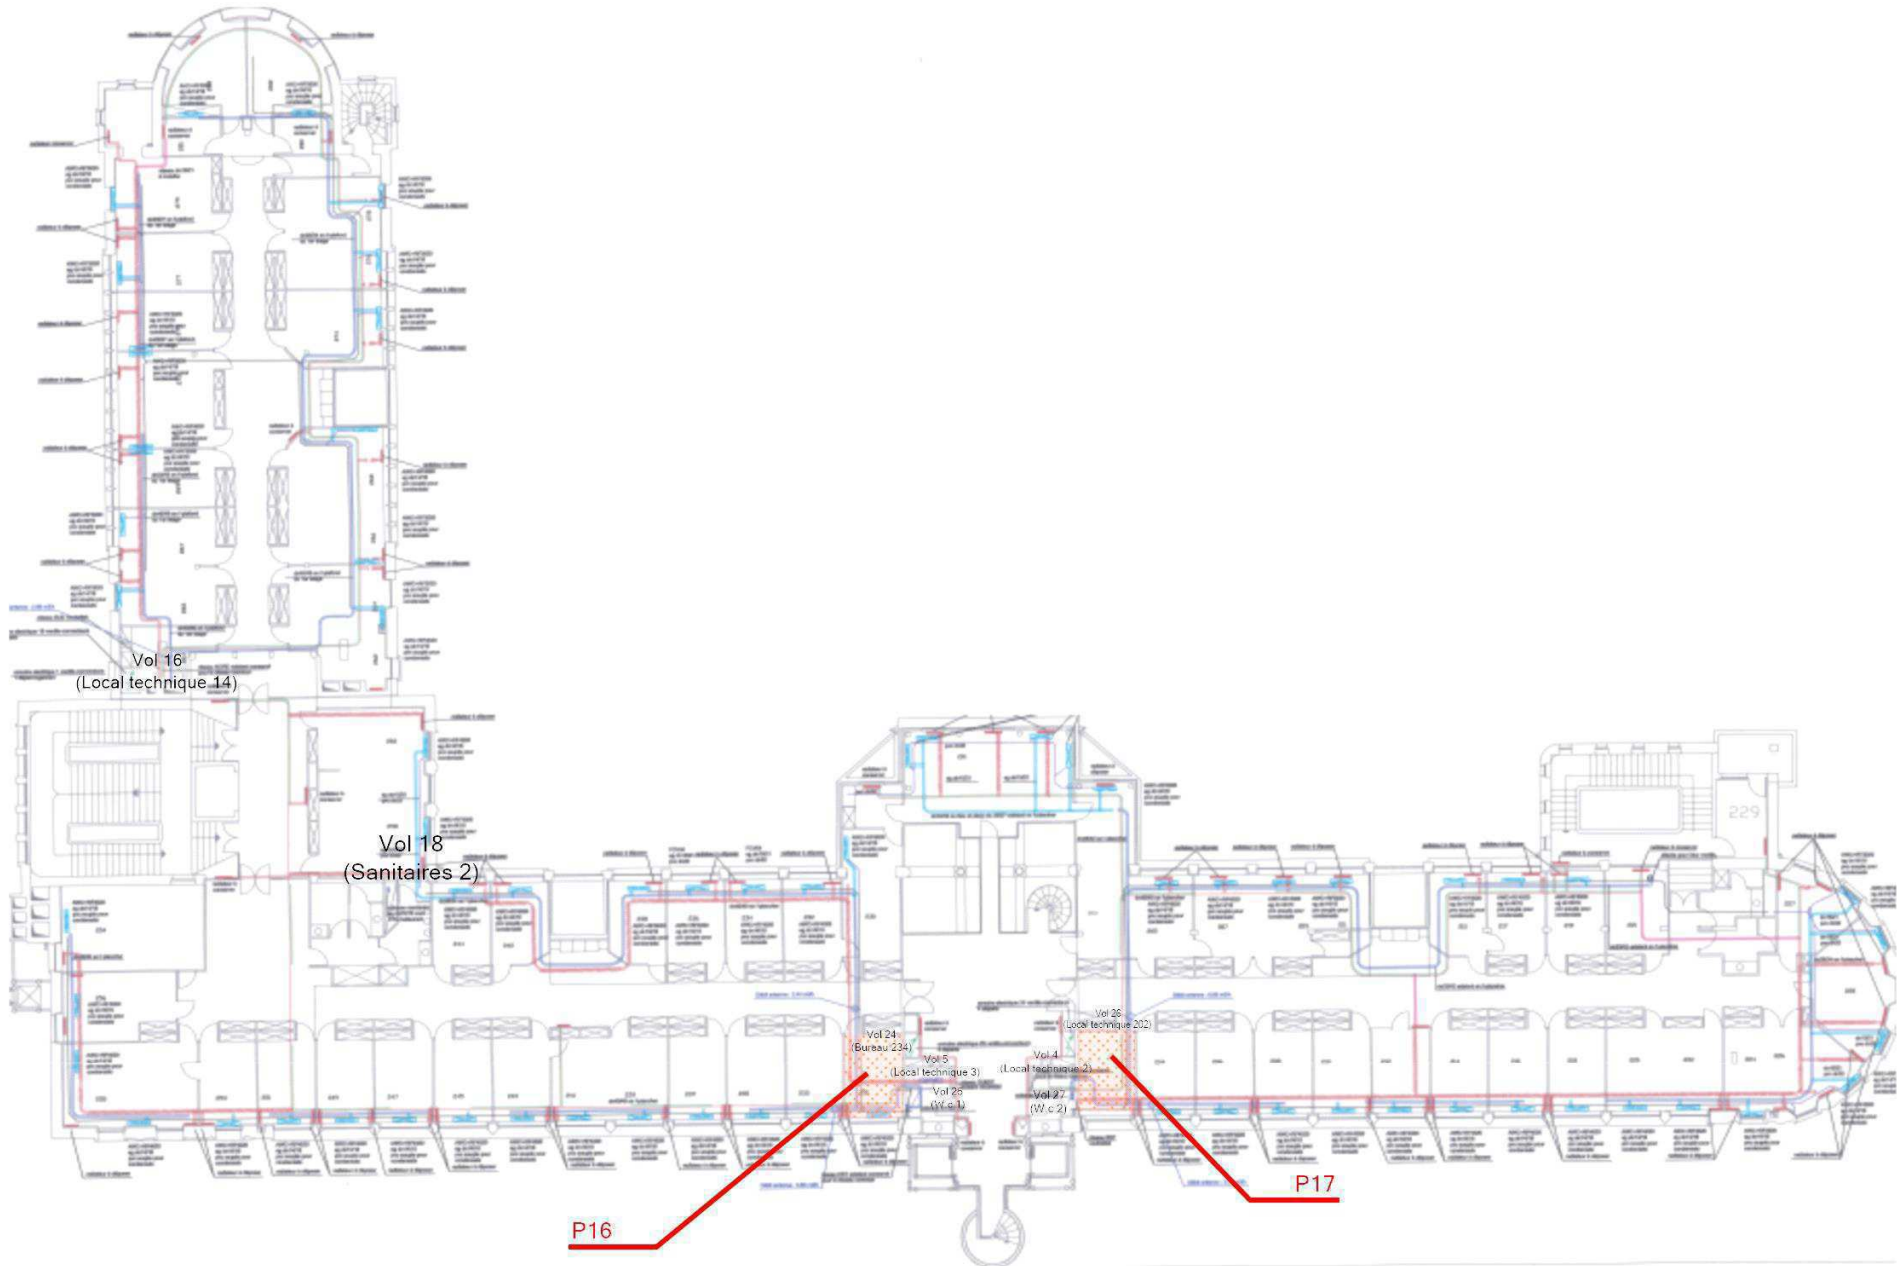
P17 : Colle bitumeuse
