RN94-HIERARCHISATION DE L'ALEA CRUE TORRENTIELLE ET AVALANCHE ENTRE GAP ET MONTGENEVRE

ÉTUDE DE VULNERABILITE DE LA RN 94 VIS-A-VIS DES ALEAS AVALANCHE ET CRUES TORRENTIELLES

Service de Restauration des Terrains en Montagne des Hautes-Alpes

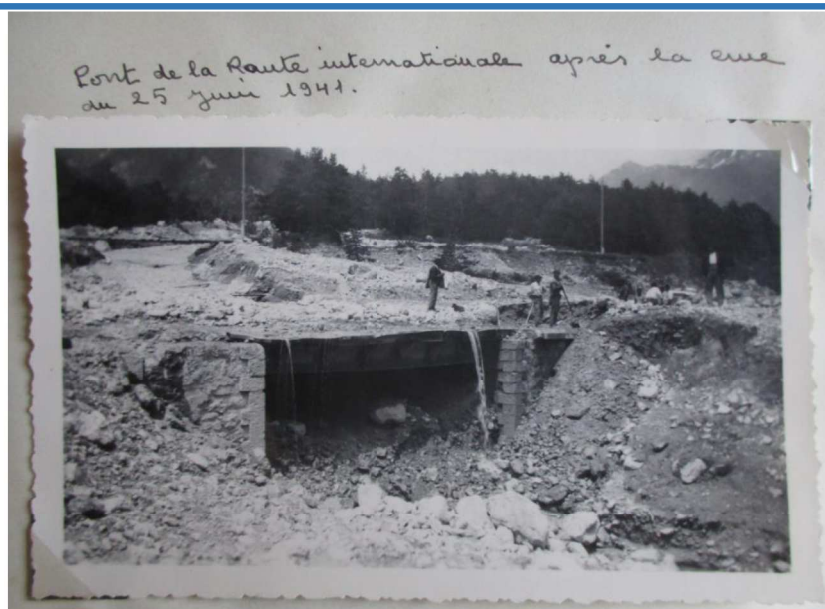
Année 1941. Ancien pont totalement submergé suite à la crue du 25 juin

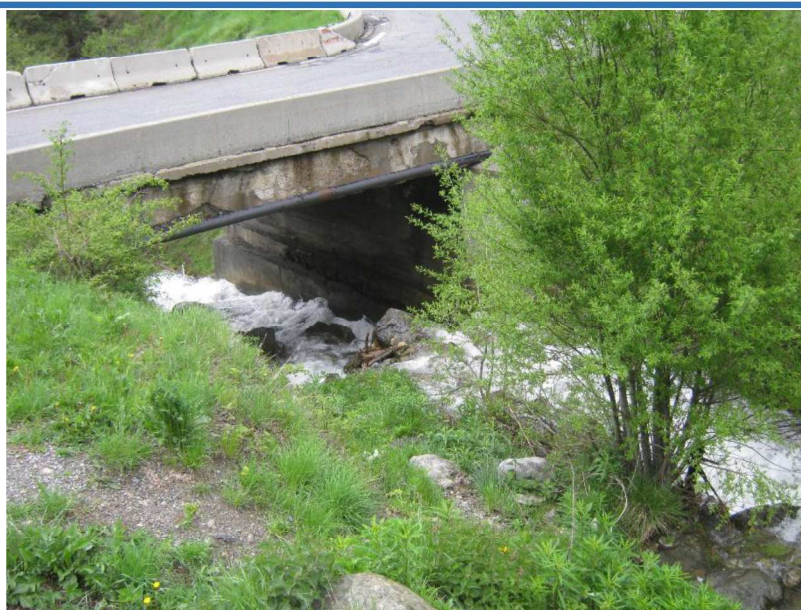
Vue du pont et de la RN94 depuis l'amont

Les risques de débordement paraissent très minimes actuellement sauf en cas d'embâcle de flottants, par ailleurs peu probable compte tenu de la capacité de transport du torrent sur cette section.

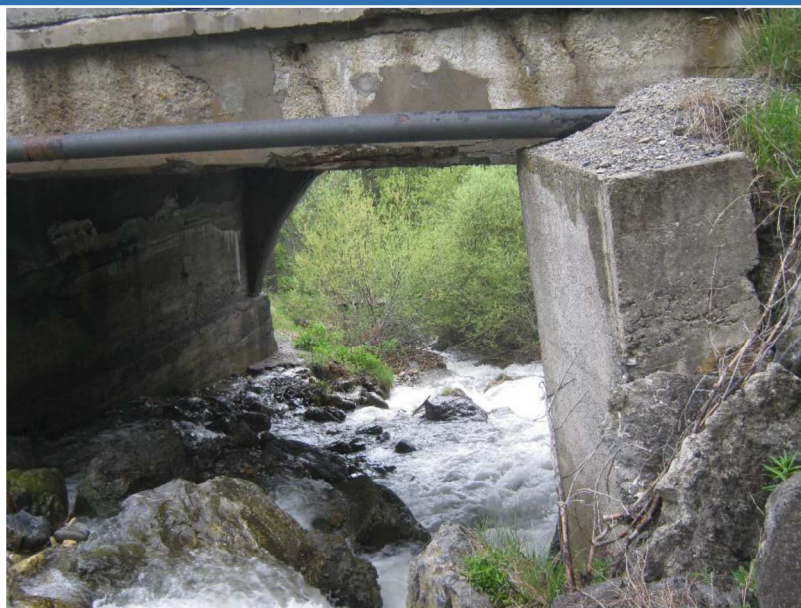
A noter toutefois un phénomène de basculement en cours de la protection amont de la culée droite, sous l'action de la poussée des terrains.

Il n'y a pas de dispositif de protection sur le torrent de la Durance, à part le pont lui-même qui mériterait une intervention à moyen terme (béton attaqué, ferrailage apparent, entonnement amont de la culée droite basculé)

Etat du pont et de l'entonnement amont rive droite

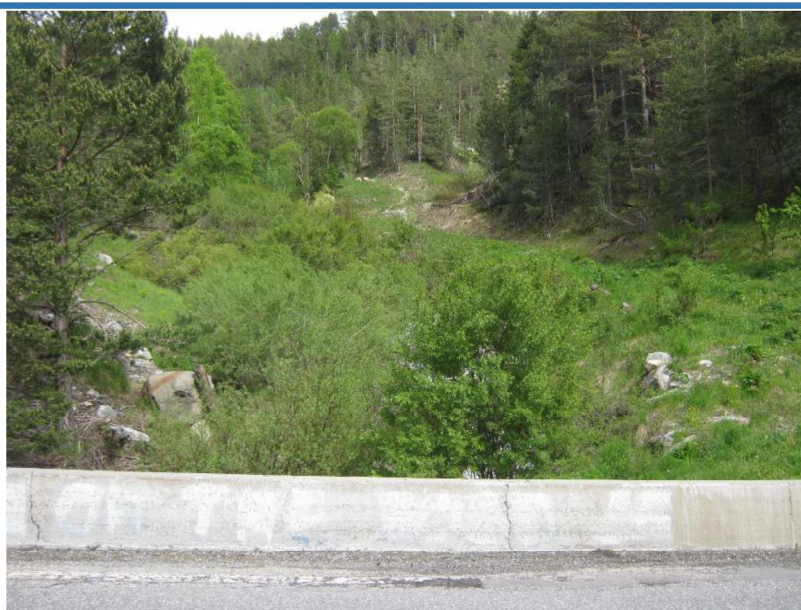
Vue de l'amont du pont _ végétation à maîtriser

Aucune action n'est à prévoir, si ce n'est la poursuite de l'entretien de la végétation à l'amont du pont, notamment des arbres susceptibles d'être renversés par les avalanches.
