Rapport de mission de repérage des matériaux et produits contenant de l'amiante avant réalisation de travaux

Numéro de rapport	AFF842210098-CH AVIGNON-IRM A
Propriétaire	Centre Hospitalier d'Avignon
Donneur d'ordre	Centre Hospitalier d'Avignon
Adresse de l'immeuble	305 rue Raoul Follereau 84000 AVIGNON
Bâtiment ou installation	IRM
Date de la commande	18/10/2022
La ou le(s) date(s) d'exécution du repérage	18/10/2022
Date d'émission du rapport de repérage	28/10/2022
Référence du programme de travaux défini par le donneur d'ordre	Aucun programme de travaux transmis

Références de l'ordre de mission : **AFF842210098-CH AVIGNON-IRM**

Intitulé
Mise en oeuvre structure métallique support IRM.

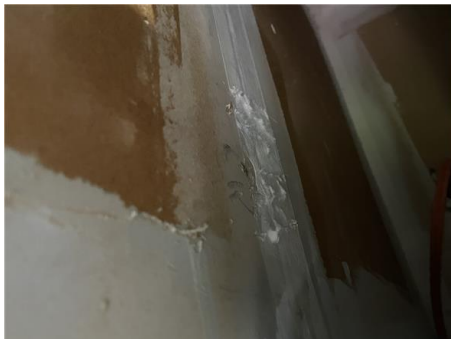
ANNEXE : Fiches d'identification et de cotation
PRELEVEMENT : P001-01
Emplacement

Nom du client	Numéro de dossier	Localisation
Centre Hospitalier d'Avignon	AFF842210098-CH AVIGNON-IRM	RDC - BP-0-980 Murs - Toutes zones
Nom de l'opérateur	Date de prélèvement	Matériau
BEZERT Florian	18/10/2022	Bande calicot
Résultat amiante		
absence d'amiante

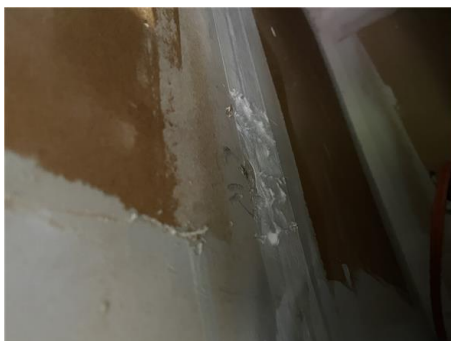
PRELEVEMENT : P001-02
Emplacement

Nom du client	Numéro de dossier	Localisation
Centre Hospitalier d'Avignon	AFF842210098-CH AVIGNON-IRM	RDC - BP-0-980 Murs - Toutes zones
Nom de l'opérateur	Date de prélèvement	Matériau
BEZERT Florian	18/10/2022	Enduit de lissage
Résultat amiante		
Présence d'amiante

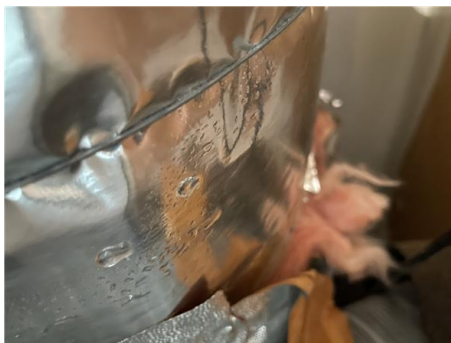
PRELEVEMENT : P002
Emplacement

Nom du client	Numéro de dossier	Localisation
Centre Hospitalier d'Avignon	AFF842210098-CH AVIGNON-IRM	RDC - BP-0-980 Gaine - Plafond
Nom de l'opérateur	Date de prélèvement	Matériau
BEZERT Florian	18/10/2022	Calorifugeage
Résultat amiante		
absence d'amiante

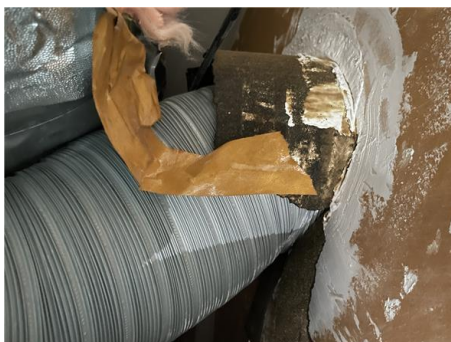
PRELEVEMENT : P003
Emplacement

Nom du client	Numéro de dossier	Localisation
Centre Hospitalier d'Avignon	AFF842210098-CH AVIGNON-IRM	RDC - BP-0-980 Fourreau - D
Nom de l'opérateur	Date de prélèvement	Matériau
BEZERT Florian	18/10/2022	Revêtement bitumineux
Résultat amiante		
absence d'amiante

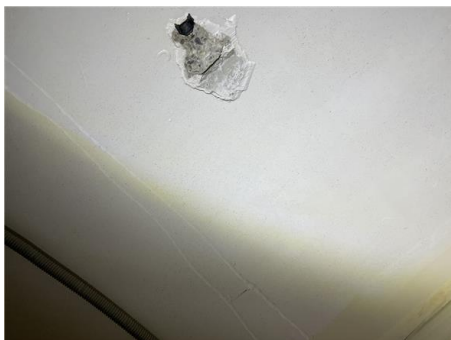
PRELEVEMENT : P004
Emplacement

Nom du client	Numéro de dossier	Localisation
Centre Hospitalier d'Avignon	AFF842210098-CH AVIGNON-IRM	RDC - BP-0-980 Plafond - Plafond
Nom de l'opérateur	Date de prélèvement	Matériau
BEZERT Florian	18/10/2022	Enduit
Résultat amiante		
absence d'amiante

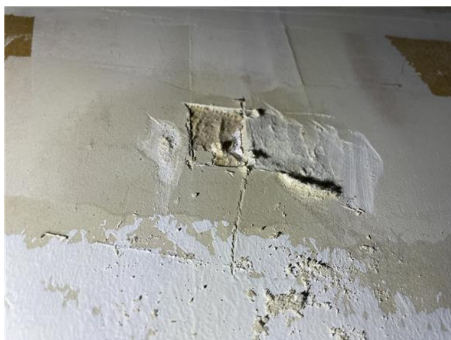
PRELEVEMENT : P005-01
Emplacement

Nom du client	Numéro de dossier	Localisation
Centre Hospitalier d'Avignon	AFF842210098-CH AVIGNON-IRM	RDC - Couloir (devant BP-0-980) Mur - Voir croquis
Nom de l'opérateur	Date de prélèvement	Matériau
BEZERT Florian	18/10/2022	Bande calicot
Résultat amiante		
absence d'amiante

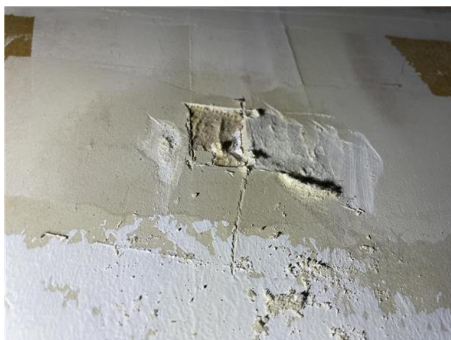
PRELEVEMENT : P005-02
Emplacement

Nom du client	Numéro de dossier	Localisation
Centre Hospitalier d'Avignon	AFF842210098-CH AVIGNON-IRM	RDC - Couloir (devant BP-0-980) Mur - Voir croquis
Nom de l'opérateur	Date de prélèvement	Matériau
BEZERT Florian	18/10/2022	Enduit de lissage

Présence d'amiante

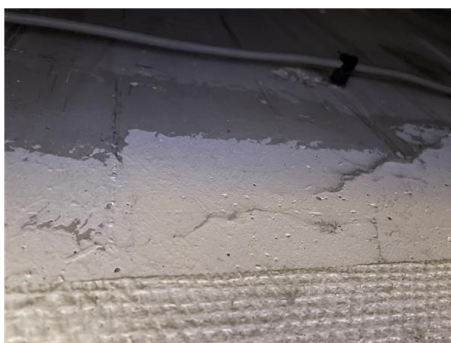
PRELEVEMENT : P006
Emplacement

Nom du client	Numéro de dossier	Localisation
Centre Hospitalier d'Avignon	AFF842210098-CH AVIGNON-IRM	RDC - Couloir (devant BP-0-980) Mur - Voir croquis
Nom de l'opérateur	Date de prélèvement	Matériau
BEZERT Florian	18/10/2022	Enduit

absence d'amiante

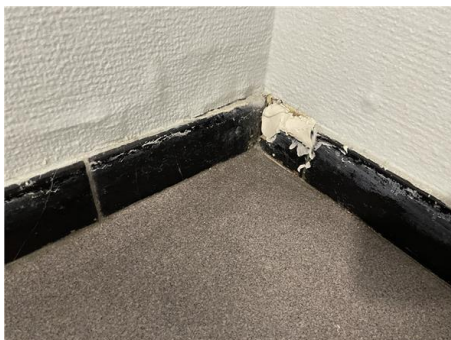
PRELEVEMENT : P007
Emplacement

Nom du client	Numéro de dossier	Localisation
Centre Hospitalier d'Avignon	AFF842210098-CH AVIGNON-IRM	R+1 - Couloir (devant radiologie) Mur - Voir croquis
Nom de l'opérateur	Date de prélèvement	Matériau
BEZERT Florian	18/10/2022	Colle de plinthe
Résultat amiante		
Présence d'amiante

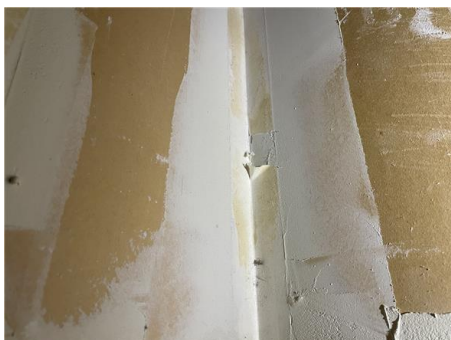
PRELEVEMENT : P008-01
Emplacement

Nom du client	Numéro de dossier	Localisation
Centre Hospitalier d'Avignon	AFF842210098-CH AVIGNON-IRM	R+1 - Couloir (devant radiologie) Mur - Voir croquis
Nom de l'opérateur	Date de prélèvement	Matériau
BEZERT Florian	18/10/2022	Bande calicot
Résultat amiante		
absence d'amiante

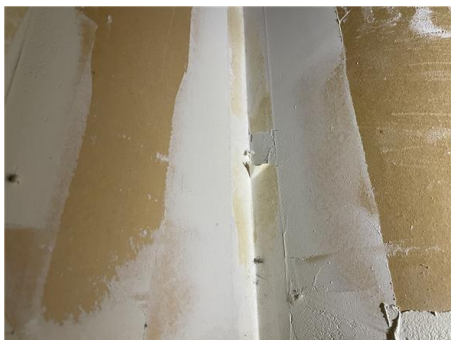
PRELEVEMENT : P008-02
Emplacement

Nom du client	Numéro de dossier	Localisation
Centre Hospitalier d'Avignon	AFF842210098-CH AVIGNON-IRM	R+1 - Couloir (devant radiologie) Mur - Voir croquis
Nom de l'opérateur	Date de prélèvement	Matériau
BEZERT Florian	18/10/2022	Enduit de lissage

Présence d'amiante

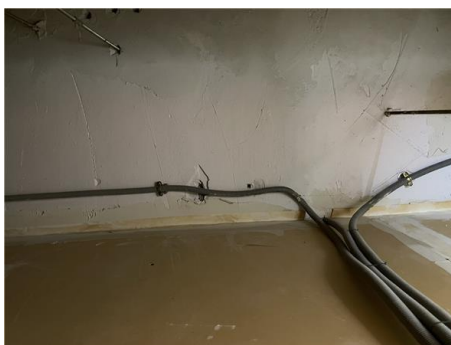
PRELEVEMENT : P009
Emplacement

Nom du client	Numéro de dossier	Localisation
Centre Hospitalier d'Avignon	AFF842210098-CH AVIGNON-IRM	R+1 - Couloir (devant radiologie) Plafond - Voir croquis
Nom de l'opérateur	Date de prélèvement	Matériau
BEZERT Florian	18/10/2022	Enduit

absence d'amiante

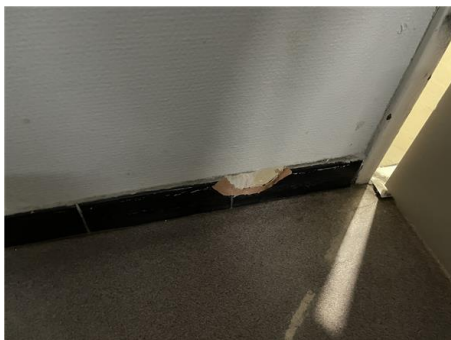
PRELEVEMENT : P010
Emplacement

Nom du client	Numéro de dossier	Localisation
Centre Hospitalier d'Avignon	AFF842210098-CH AVIGNON-IRM	R+1 - Couloir (devant radiologie) Mur - Voir croquis
Nom de l'opérateur	Date de prélèvement	Matériau
BEZERT Florian	18/10/2022	Colle de plinthe
Résultat amiante		
Présence d'amiante

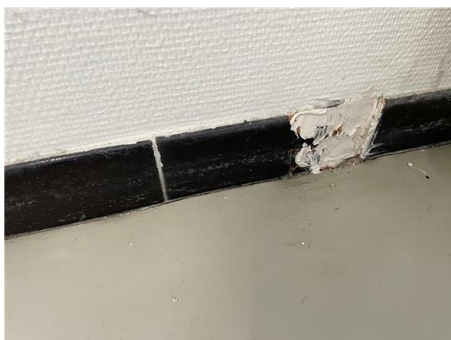
PRELEVEMENT : P011
Emplacement

Nom du client	Numéro de dossier	Localisation
Centre Hospitalier d'Avignon	AFF842210098-CH AVIGNON-IRM	R+1 - Couloir radiologie Mur - Voir croquis
Nom de l'opérateur	Date de prélèvement	Matériau
BEZERT Florian	18/10/2022	Colle de plinthe
Résultat amiante		
absence d'amiante

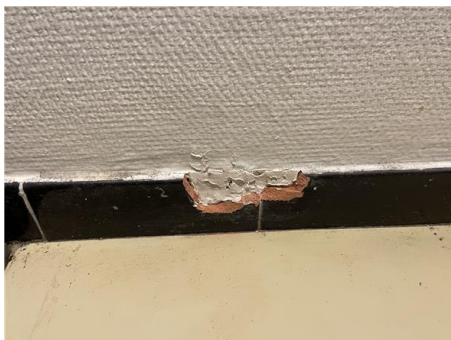
PRELEVEMENT : P012
Emplacement

Nom du client	Numéro de dossier	Localisation
Centre Hospitalier d'Avignon	AFF842210098-CH AVIGNON-IRM	R+1 - Couloir radiologie Mur - Voir croquis
Nom de l'opérateur	Date de prélèvement	Matériau
BEZERT Florian	18/10/2022	Colle de plinthe
Résultat amiante		
Présence d'amiante

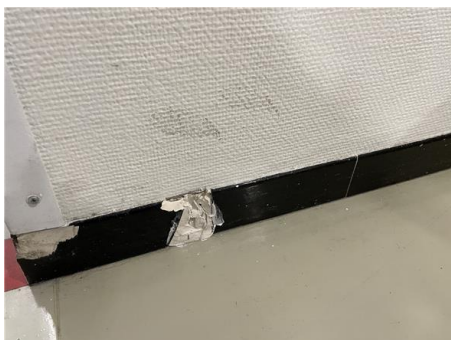
PRELEVEMENT : P013
Emplacement

Nom du client	Numéro de dossier	Localisation
Centre Hospitalier d'Avignon	AFF842210098-CH AVIGNON-IRM	R+1 - BP1/2730 Mur - Voir croquis
Nom de l'opérateur	Date de prélèvement	Matériau
BEZERT Florian	18/10/2022	Colle de plinthe
Résultat amiante		
Présence d'amiante

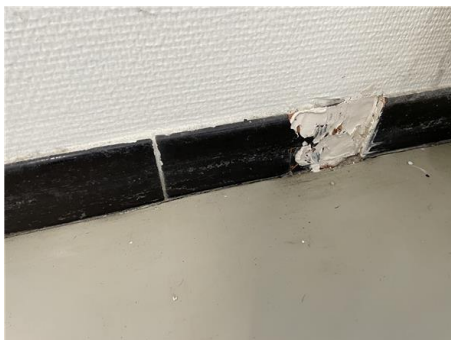
PRELEVEMENT : P014
Emplacement

Nom du client	Numéro de dossier	Localisation
Centre Hospitalier d'Avignon	AFF842210098-CH AVIGNON-IRM	R+1 - Couloir radiologie Mur - Voir croquis
Nom de l'opérateur	Date de prélèvement	Matériau
BEZERT Florian	18/10/2022	Colle de plinthe
Résultat amiante		
absence d'amiante

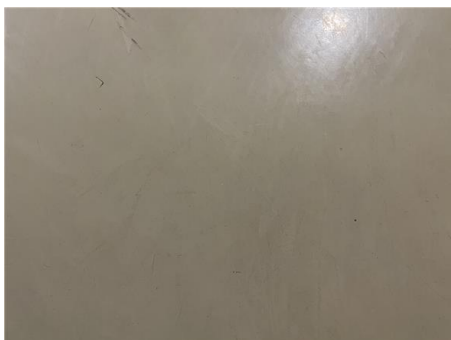
PRELEVEMENT : P015
Emplacement

Nom du client	Numéro de dossier	Localisation
Centre Hospitalier d'Avignon	AFF842210098-CH AVIGNON-IRM	R+1 - Couloir radiologie Plancher - Sol
Nom de l'opérateur	Date de prélèvement	Matériau
BEZERT Florian	18/10/2022	Linoléum
Résultat amiante		
absence d'amiante

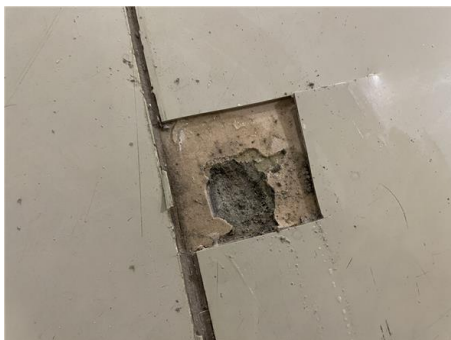
PRELEVEMENT : P016
Emplacement

Nom du client	Numéro de dossier	Localisation
Centre Hospitalier d'Avignon	AFF842210098-CH AVIGNON-IRM	R+1 - Couloir radiologie Plancher - Sol
Nom de l'opérateur	Date de prélèvement	Matériau
BEZERT Florian	18/10/2022	Colle + ragréage
Résultat amiante		
absence d'amiante

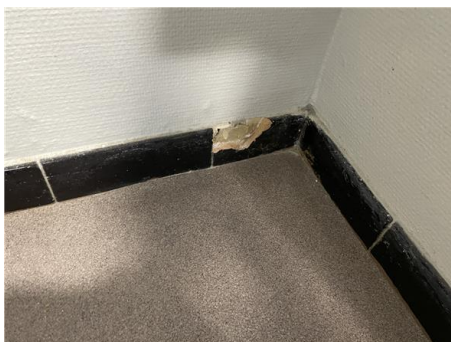
PRELEVEMENT : P017
Emplacement

Nom du client	Numéro de dossier	Localisation
Centre Hospitalier d'Avignon	AFF842210098-CH AVIGNON-IRM	R+1 - Couloir (devant radiologie) Mur - Voir croquis
Nom de l'opérateur	Date de prélèvement	Matériau
BEZERT Florian	18/10/2022	Colle de plinthe
Résultat amiante		
Présence d'amiante

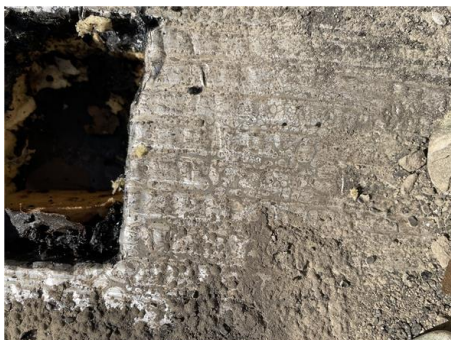
PRELEVEMENT : P018
Emplacement

Nom du client	Numéro de dossier	Localisation
Centre Hospitalier d'Avignon	AFF842210098-CH AVIGNON-IRM	R+2 - Toit terrasse Plancher - Sol
Nom de l'opérateur	Date de prélèvement	Matériau
BEZERT Florian	18/10/2022	Etanchéité bitumineuse
Résultat amiante		
absence d'amiante

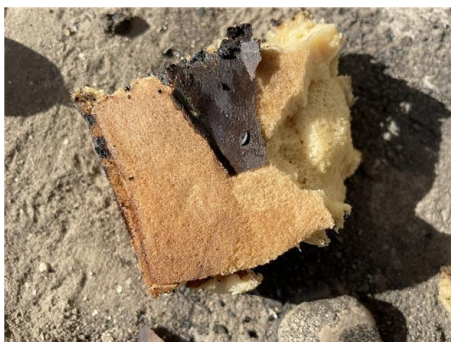
PRELEVEMENT : P019
Emplacement

Nom du client	Numéro de dossier	Localisation
Centre Hospitalier d'Avignon	AFF842210098-CH AVIGNON-IRM	R+2 - Toit terrasse Plancher - Sol
Nom de l'opérateur	Date de prélèvement	Matériau
BEZERT Florian	18/10/2022	Isolant fibreux
Résultat amiante		
absence d'amiante

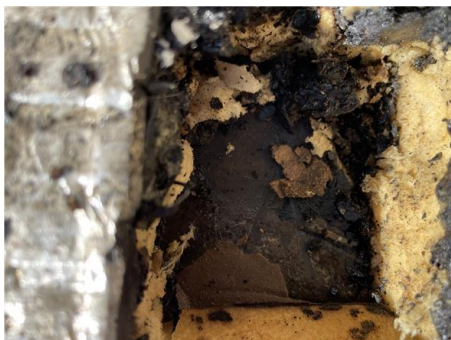
PRELEVEMENT : P020
Emplacement

Nom du client	Numéro de dossier	Localisation
Centre Hospitalier d'Avignon	AFF842210098-CH AVIGNON-IRM	R+2 - Toit terrasse Plancher - Sol
Nom de l'opérateur	Date de prélèvement	Matériau
BEZERT Florian	18/10/2022	Etanchéité bitumineuse
Résultat amiante		
absence d'amiante
