Rapport de mission de repérage des matériaux et produits contenant de l'amiante avant réalisation de travaux

CH AVIGNON

Numéro de rapport	85012-169635 A
Propriétaire	CENTRE HOSPITALIER D AVIGNON
Donneur d'ordre	CENTRE HOSPITALIER D AVIGNON
Adresse de l'immeuble	305 RUE RAOUL FOLLEREAU 84000 AVIGNON
Type de bien	Bâtiment
Date de la commande	14/04/2025
La (ou les) date(s) d'exécution du repérage	22/04/2025
Date d'émission du rapport de repérage	06/05/2025
Référence du programme de travaux défini par le donneur d'ordre	- Réhabilitation des étanchéités sur les toitures indiqué par l'accompagnateur.

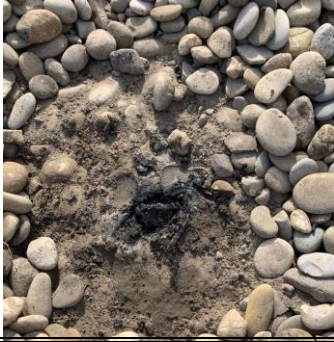
PRELEVEMENT : P001			
Nom du client CENTRE HOSPITALIER D AVIGNON	Numéro de dossier 85012-169635 305 RUE RAOUL FOLLEREAU 84000 84	Pièce ou local – Composant Extérieur - Toiture n°2 - Toiture n°1 - toiture	
Nom de l'opérateur AUZIAS Alban	Date de prélèvement 22/04/2025	Partie de composant Etanchéité	
Résultat amiante : Absence d'amiante			
DESCRIPTION DU PRELEVEMENT :			
Objet : Etanchéité Planche de croquis n° :1

DETAIL DES COUCHES DU PRELEVEMENT :			
Référence Couche	Description visuelle	Epaisseur (cm)	Conclusion amiante
Fr1	Matériau bitumineux noir avec couche en toile et poussières + peinture non séparable	0	Fibres d'amiante non détectées

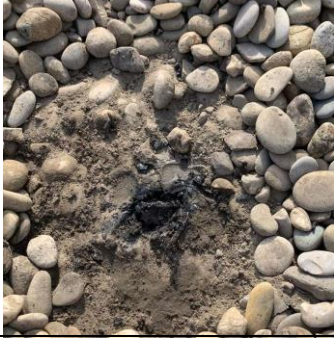
PRELEVEMENT : P002			
Nom du client CENTRE HOSPITALIER D AVIGNON	Numéro de dossier 85012-169635 305 RUE RAOUL FOLLEREAU 84000 84	Pièce ou local – Composant Extérieur - Toiture n°2 - Toiture n°1 - toiture	
Nom de l'opérateur AUZIAS Alban	Date de prélèvement 22/04/2025	Partie de composant Isolant	
Résultat amiante : Absence d'amiante			
DESCRIPTION DU PRELEVEMENT :			
Objet : Isolant Planche de croquis n° :1

DETAIL DES COUCHES DU PRELEVEMENT :			
Référence Couche	Description visuelle	Epaisseur (cm)	Conclusion amiante
Fr1	Matériau mousse beige avec couche bitumineuse et poussières	0	Fibres d'amiante non détectées

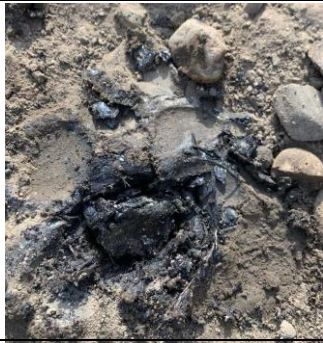
PRELEVEMENT : P003			
Nom du client CENTRE HOSPITALIER D AVIGNON	Numéro de dossier 85012-169635 305 RUE RAOUL FOLLEREAU 84000 84	Pièce ou local – Composant Extérieur - Toiture n°3 - Toiture - toiture	
Nom de l'opérateur AUZIAS Alban	Date de prélèvement 22/04/2025	Partie de composant Etanchéité	
Résultat amiante : Absence d'amiante			
DESCRIPTION DU PRELEVEMENT :			
Objet : Etanchéité Planche de croquis n° :1

DETAIL DES COUCHES DU PRELEVEMENT :			
Référence Couche	Description visuelle	Epaisseur (cm)	Conclusion amiante
Fr1	Matériau bitumineux noir avec gravillons avec couche en toile et poussières	0	Fibres d'amiante non détectées

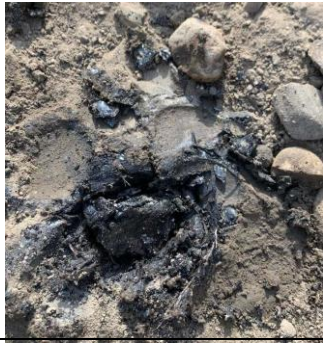
PRELEVEMENT : P004			
Nom du client CENTRE HOSPITALIER D AVIGNON	Numéro de dossier 85012-169635 305 RUE RAOUL FOLLEREAU 84000 84	Pièce ou local – Composant Extérieur - Toiture n°3 - Toiture - toiture	
Nom de l'opérateur AUZIAS Alban	Date de prélèvement 22/04/2025	Partie de composant Isolant	
Résultat amiante : Absence d'amiante			
DESCRIPTION DU PRELEVEMENT :			
Objet : Isolant Planche de croquis n° :1

DETAIL DES COUCHES DU PRELEVEMENT :			
Référence Couche	Description visuelle	Epaisseur (cm)	Conclusion amiante
Fr1	Matériau mousse beige avec couche bitumineuse et poussières	0	Fibres d'amiante non détectées

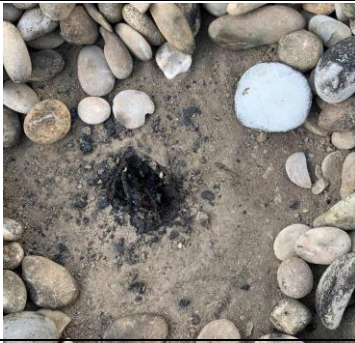
PRELEVEMENT : P005			
Nom du client CENTRE HOSPITALIER D AVIGNON	Numéro de dossier 85012-169635 305 RUE RAOUL FOLLEREAU 84000 84	Pièce ou local – Composant Extérieur - Toiture n°1 - Toiture - toiture	
Nom de l'opérateur AUZIAS Alban	Date de prélèvement 22/04/2025	Partie de composant Etanchéité	
Résultat amiante : Absence d'amiante			
DESCRIPTION DU PRELEVEMENT :			
Objet : Etanchéité Planche de croquis n° :1

DETAIL DES COUCHES DU PRELEVEMENT :			
Référence Couche	Description visuelle	Epaisseur (cm)	Conclusion amiante
Fr1	Matériau bitumineux noir avec gravillons	0	Fibres d'amiante non détectées

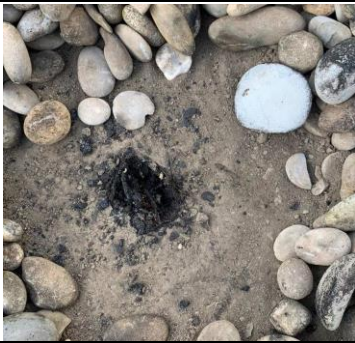
PRELEVEMENT : P006			
Nom du client CENTRE HOSPITALIER D AVIGNON	Numéro de dossier 85012-169635 305 RUE RAOUL FOLLEREAU 84000 84	Pièce ou local – Composant Extérieur - Toiture n°1 - Toiture - toiture	
Nom de l'opérateur AUZIAS Alban	Date de prélèvement 22/04/2025	Partie de composant Isolant	
Résultat amiante : Absence d'amiante			
DESCRIPTION DU PRELEVEMENT :			
Objet : Isolant Planche de croquis n° :1

DETAIL DES COUCHES DU PRELEVEMENT :			
Référence Couche	Description visuelle	Epaisseur (cm)	Conclusion amiante
Fr1	Matériau mousse beige avec couche bitumineuse et poussières	0	Fibres d'amiante non détectées
