Rapport N°: 19429822 - BAN LBH C17 QUAI CHARGEMT
DECHARGEMT - INSTAL PLATEFORME ELEVATRICE/OS737

RAPPORT de repérage des matériaux et produits contenant de l'amiante avant réalisation de travaux

Immeuble : Composant : G2D :	BAN LORIENT LANN-BIHOUE ET DEPENDANCES RESTAURANT OM 560185502G0080	Propriétaire :	ESID DE BREST 15 bis avenue de l'Ecole Naval - CC16 29240 BREST
Adresse :	D765 56530 QUÉVEN	Donneur d'ordre :	ESID DE BREST 15 bis avenue de l'Ecole Naval - CC16 29240 BREST
Date du constat :	Du au 27/07/2023	Accompagnateur	Aucun
Liste locaux concernés par les travaux :	Voir paragraphe 1.3		
Diagnosticteur :	Monsieur Florian RIO

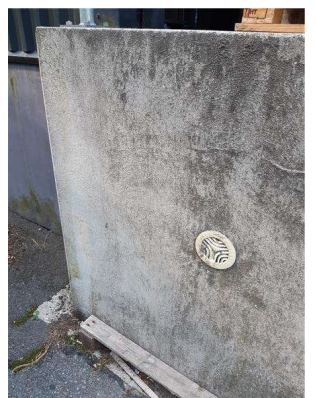
Façades	Enduit + peinture	R	P002		Non

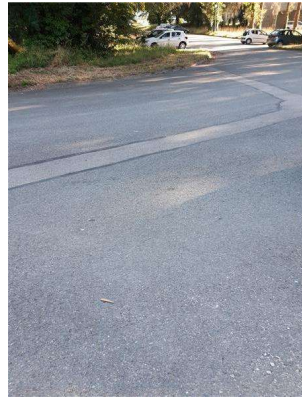
LOCAL	OUVRAGE	MATERIAU / PRODUIT	CRITERE DECISION	N° PRELEVEMENT	N° SONDAGE	PRESENCE D'AMIANTE	ESTIMATION DE LA QUANTITE	PHOTO
VOIRIE	Voirie n°1	Enrobé bitumineux	R	P003		Non
