Caractérisation de la présence d'amiante et de HAP dans les enrobés

Rapport

Voirie concernée	QUARTIER CHEF D'ESCADRON DE ROSE – 5RHC UZEIN (64)	N° dossier : 1603E61B2000017
Propriétaire	QUARTIER CHEF D'ESCADRON DE ROSE – 5RHC UZEIN (64)	Réf. du rapport : E61B2/16/329
Demandeur	USID de Pau Chemin d'Astra 64140 LONS	Date(s) de visite 26 mai 2016

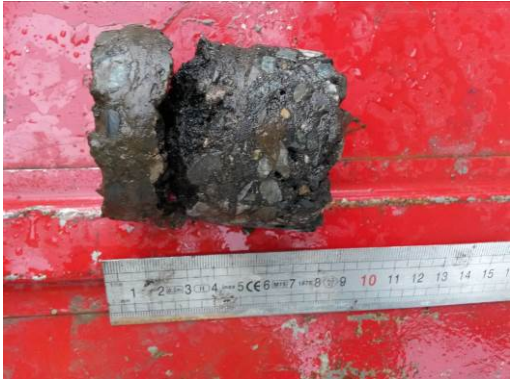
Photo
Numéro de la Carotte	P1

Type de structure ou de matériau	Enrobé			
Zone d'implantation (section de voirie)	Voirie zone 2			
Couche N° (1 = Roulement)	1	2		
Identification de l'échantillon	Avec gravillons	Avec gravillons		
Epaisseur de la couche	1,5 cm	5,5 cm		
Présence d'amiante	Fibres d'amiante non détectées	Fibres d'amiante non détectées		
Présence d'HAP	Concentration inférieure à la limite de quantification	Concentration inférieure à la limite de quantification

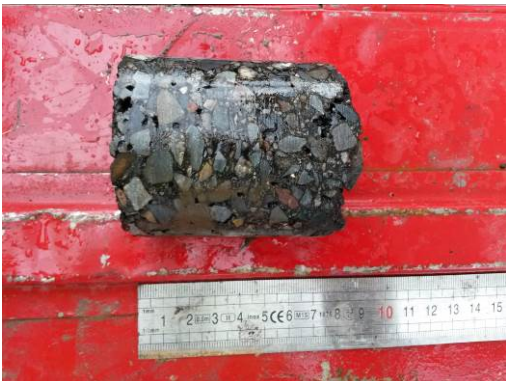
Photo
Numéro de la Carotte	P2

Type de structure ou de matériau	Enrobé			
Zone d'implantation (section de voirie)	Voirie zone 2			
Couche N° (1 = Roulement)	1			
Identification de l'échantillon	Avec gravillons			
Epaisseur de la couche	6 cm			
Présence d'amiante	Fibres d'amiante non détectées			
Présence d'HAP	Concentration: 36.81<x<42.31 mg/kg

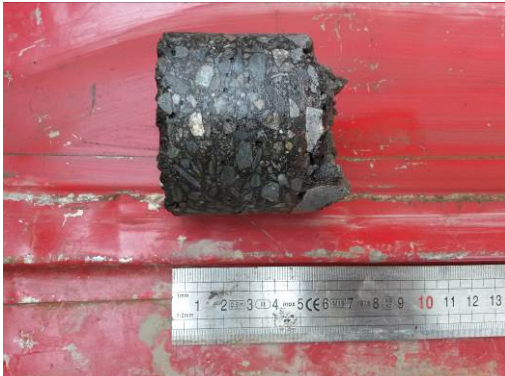
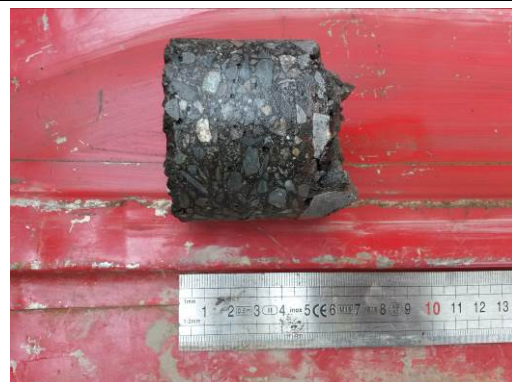
Photo
Numéro de la Carotte	P3

Type de structure ou de matériau	Enrobé			
Zone d'implantation (section de voirie)	Voirie zone 1 – composant 0147			
Couche N° (1 = Roulement)	1			
Identification de l'échantillon	Avec gravillons			
Epaisseur de la couche	5 cm			
Présence d'amiante	Fibres d'amiante non détectées			
Présence d'HAP	Concentration inférieure à la limite de quantification

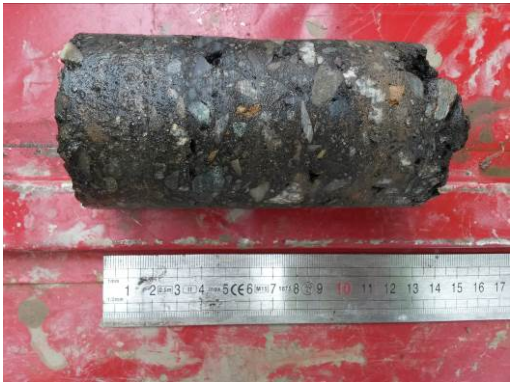
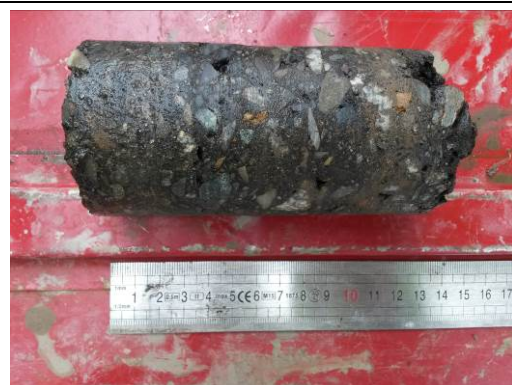
Photo
Numéro de la Carotte	P4

Type de structure ou de matériau	Enrobé			
Zone d'implantation (section de voirie)	Voirie zone 1 – stade			
Couche N° (1 = Roulement)	1			
Identification de l'échantillon	Avec gravillons			
Epaisseur de la couche	12,5 cm			
Présence d'amiante	Fibres d'amiante non détectées			
Présence d'HAP	Concentration inférieure à la limite de quantification

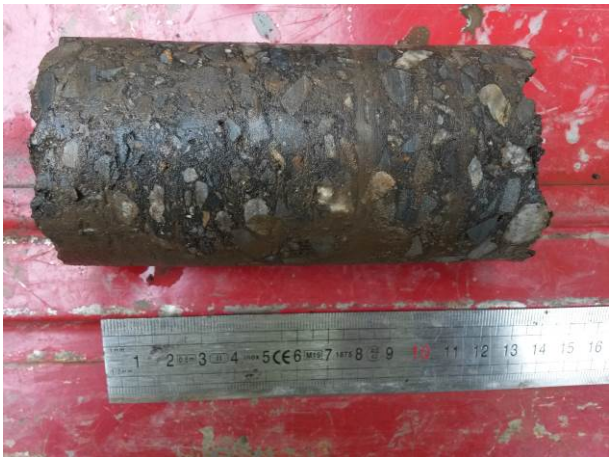
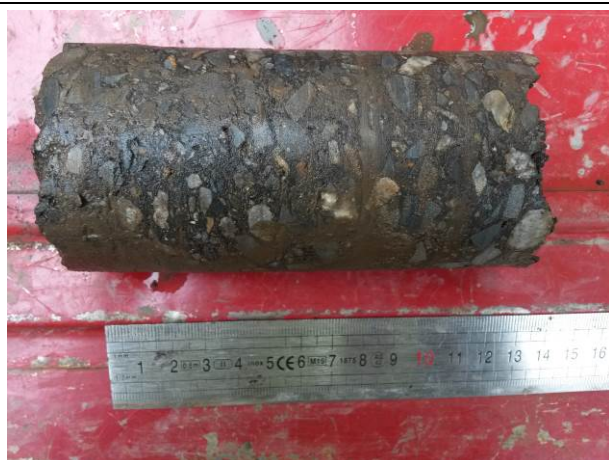
Photo
Numéro de la Carotte	P5

Type de structure ou de matériau	Enrobé			
Zone d'implantation (section de voirie)	Voirie zone 1 – composant 0037			
Couche N° (1 = Roulement)	1			
Identification de l'échantillon	Avec gravillons			
Epaisseur de la couche	12 cm			
Présence d'amiante	Fibres d'amiante non détectées			
Présence d'HAP	Concentration inférieure à la limite de quantification

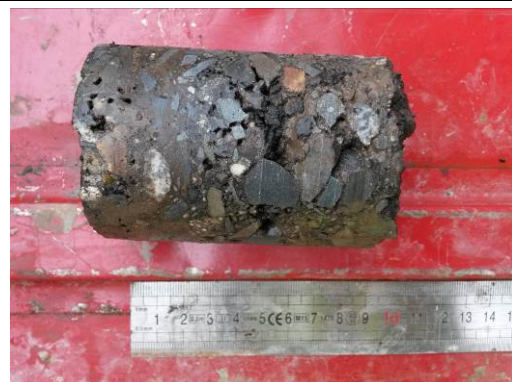
Photo	
Numéro de la Carotte	P7		
Type de structure ou de matériau	Enrobé		
Zone d'implantation (section de voirie)	Voirie zone 1 - composant 0037		
Couche N° (1 = Roulement)	1		
Identification de l'échantillon	Avec gravillons		
Epaisseur de la couche	9 cm		
Présence d'amiante	Fibres d'amiante non détectées		
Présence d'HAP	Concentration inférieure à la limite de quantification		
Présence d'HAP	Concentration 18.85<x<21.85 mg/kg

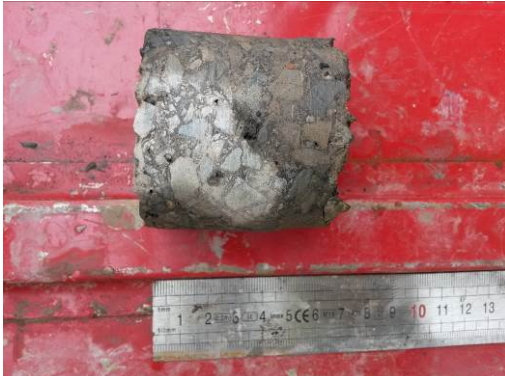
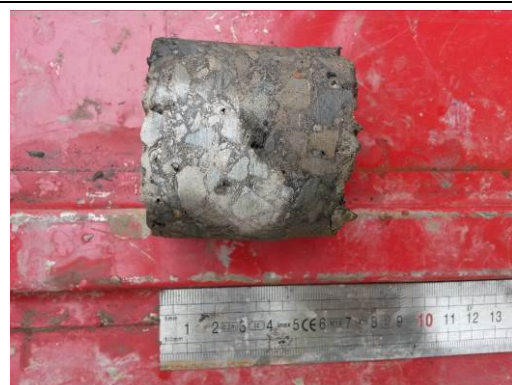
Photo
Numéro de la Carotte	P8

Type de structure ou de matériau	Enrobé			
Zone d'implantation (section de voirie)	Voirie zone 1 - composant 0037			
Couche N° (1 = Roulement)	1			
Identification de l'échantillon	Avec gravillons			
Epaisseur de la couche	6,5 cm			
Présence d'amiante	Fibres d'amiante non détectées			
Présence d'HAP	Concentration inférieure à la limite de quantification

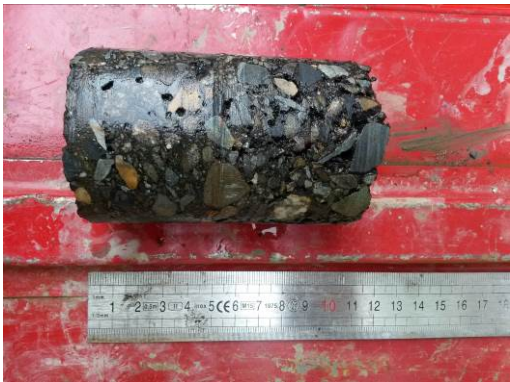
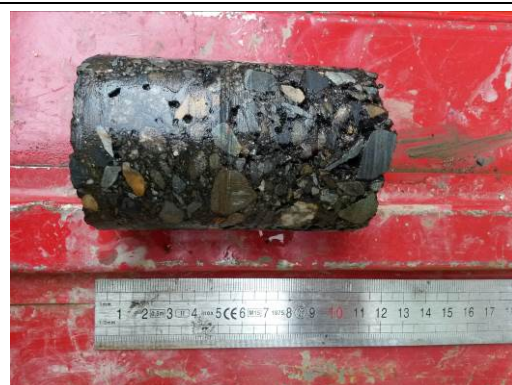
Photo
Numéro de la Carotte	P9

Type de structure ou de matériau	Enrobé			
Zone d'implantation (section de voirie)	Voirie zone 1 – composant 0036			
Couche N° (1 = Roulement)	1			
Identification de l'échantillon	Avec gravillons			
Epaisseur de la couche	9,5 cm			
Présence d'amiante	Fibres d'amiante non détectées			
Présence d'HAP	Concentration 11.42<x<17.92 mg/kg

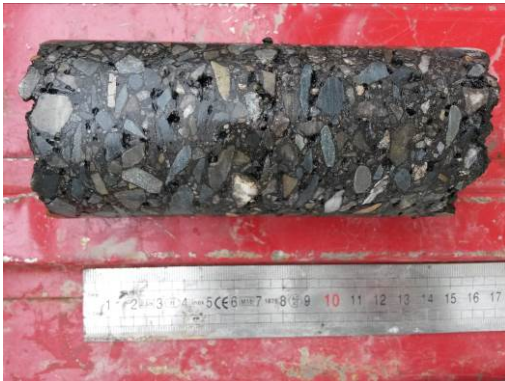
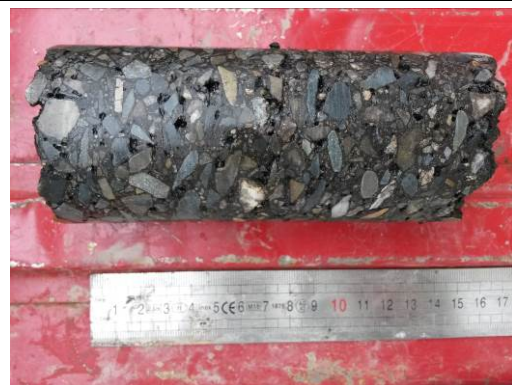
Photo
Numéro de la Carotte	P10

Type de structure ou de matériau	Enrobé			
Zone d'implantation (section de voirie)	Voirie zone 1 – composant 0033			
Couche N° (1 = Roulement)	1			
Identification de l'échantillon	Avec gravillons			
Epaisseur de la couche	17 cm			
Présence d'amiante	Fibres d'amiante non détectées			
Présence d'HAP	Concentration 11.42<x<17.92 mg/kg

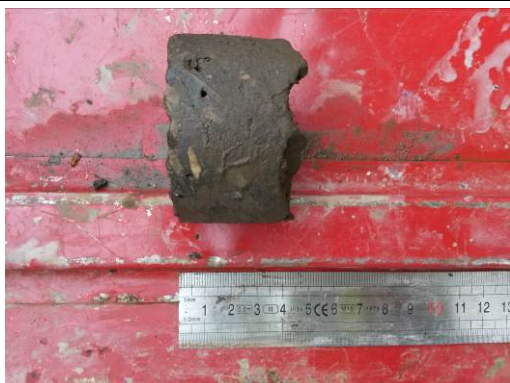
Photo	
Numéro de la Carotte	P11

Type de structure ou de matériau	Enrobé		
Zone d'implantation (section de voirie)	Voirie zone 1 - composant 0034		
Couche N° (1 = Roulement)	1		
Identification de l'échantillon	Avec gravillons		
Epaisseur de la couche	4 cm		
Présence d'amiante	Fibres d'amiante non détectées		
Présence d'HAP	Concentration $11.42 < x < 17.92$ mg/kg

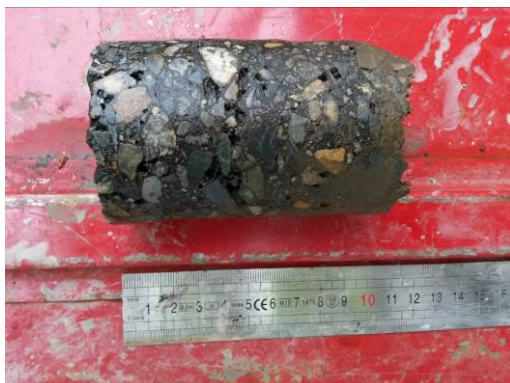
Photo	
Numéro de la Carotte	12

Type de structure ou de matériau	Enrobé		
Zone d'implantation (section de voirie)	Voirie zone 1 – composant 0033		
Couche N° (1 = Roulement)	1		
Identification de l'échantillon	Avec gravillons		
Epaisseur de la couche	10 cm		
Présence d'amiante	Fibres d'amiante non détectées		
Présence d'HAP	Concentration $11.42 < x < 17.92$ mg/kg

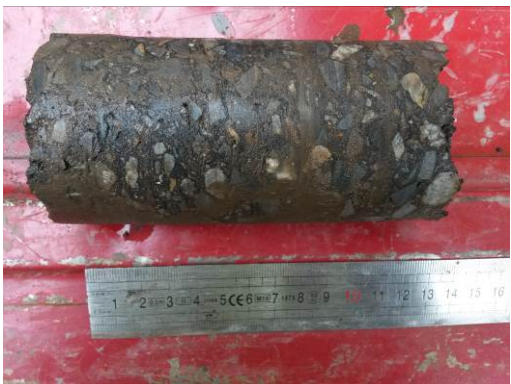
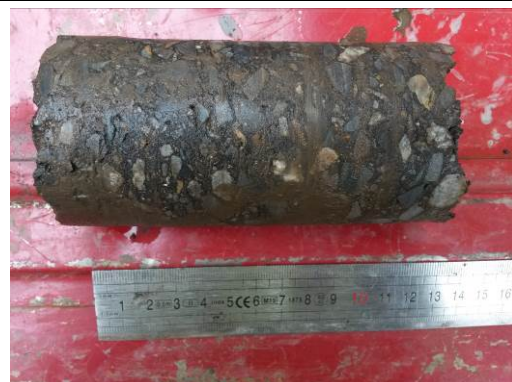
Photo
Numéro de la Carotte	P13

Type de structure ou de matériau	Enrobé			
Zone d'implantation (section de voirie)	Voirie zone 1 – composant 0073			
Couche N° (1 = Roulement)	1			
Identification de l'échantillon	Avec gravillons			
Epaisseur de la couche	14,5 cm			
Présence d'amiante	Fibres d'amiante non détectées			
Présence d'HAP	Concentration 11.42<x<17.92 mg/kg

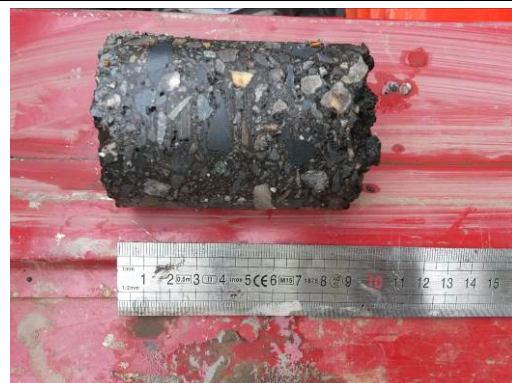
Photo		
Numéro de la Carotte	P14		
Type de structure ou de matériau	Enrobé		
Zone d'implantation (section de voirie)	Voirie zone 1 – composant 0170		
Couche N° (1 = Roulement)	1		
Identification de l'échantillon	Avec gravillons		
Epaisseur de la couche	9 cm		
Présence d'amiante	Fibres d'amiante non détectées		
Présence d'HAP	Concentration 11.42<x<17.92 mg/kg

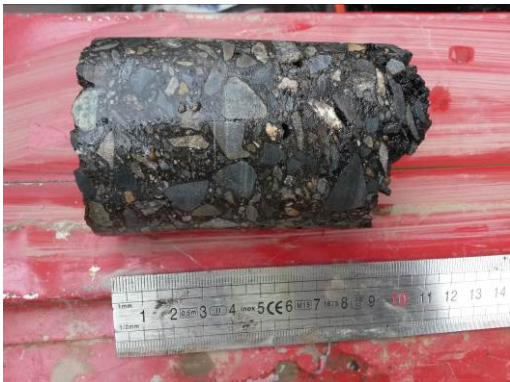
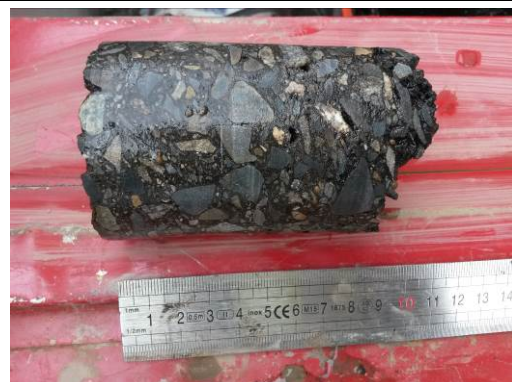
Photo
Numéro de la Carotte	P15

Type de structure ou de matériau	Enrobé			
Zone d'implantation (section de voirie)	Voirie zone 1 - composant 0032			
Couche N° (1 = Roulement)	1			
Identification de l'échantillon	Avec gravillons			
Epaisseur de la couche	9 cm			
Présence d'amiante	Fibres d'amiante non détectées			
Présence d'HAP	Concentration 11.42<x<17.92 mg/kg

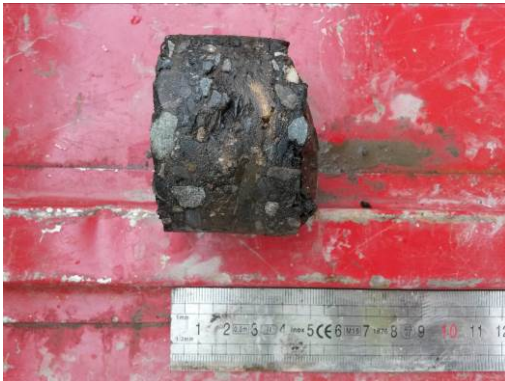
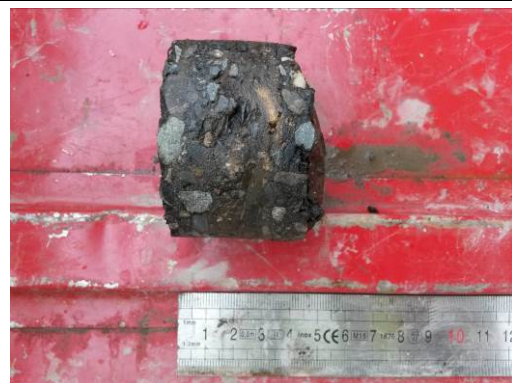
Photo
Numéro de la Carotte	P16

Type de structure ou de matériau	Enrobé			
Zone d'implantation (section de voirie)	Voirie zone 1 – composant 0088			
Couche N° (1 = Roulement)	1			
Identification de l'échantillon	Avec gravillons			
Epaisseur de la couche	4 cm			
Présence d'amiante	Fibres d'amiante non détectées			
Présence d'HAP	Concentration 11.42<x<17.92 mg/kg

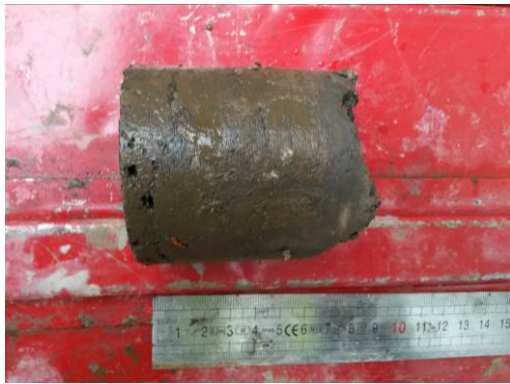
Photo	
Numéro de la Carotte	P17		
Type de structure ou de matériau	Enrobé		
Zone d'implantation (section de voirie)	Voirie zone 1 - composant 0037		
Couche N° (1 = Roulement)	1		
Identification de l'échantillon	Avec gravillons		
Epaisseur de la couche	7 cm		
Présence d'amiante	Fibres d'amiante non détectées		
Présence d'HAP	Concentration 11.42<x<17.92 mg/kg
