Caractérisation de la présence d'amiante et de HAP dans les enrobés

Rapport ◀◀◀

Voirie concernée	Pistes Quartier De Rose	N° dossier : 1808E61B2000044
Propriétaire	MINISTERE DES ARMEES	Réf. du rapport : E61B2_18_448
Demandeur	SERVICE D'INFRASTRUCTURE DE LA DEFENSE 9, rue de Cursol – CS 61142 33082 BORDEAUX Cedex	Date(s) de visite 14 août 2018

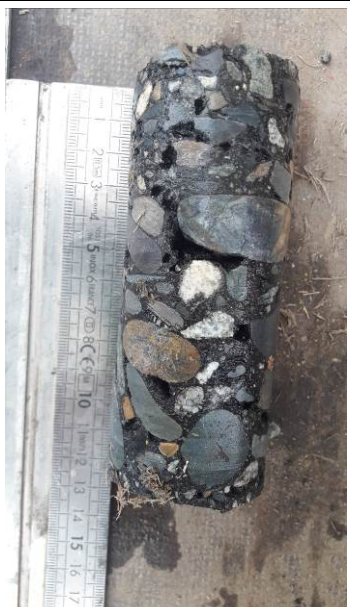
Photo
Numéro de la Carotte	1

Type de structure ou de matériau	Enrobé		
Zone d'implantation (section de voirie)	Sierra 0		
Couche N°	1		
Identification de l'échantillon	Avec gravillons		
Epaisseur de la couche	12 cm		
Présence d'amiante	Fibres d'amiante non détectées		
Présence d'HAP	Concentration en HAP : <0,5 mg/kg

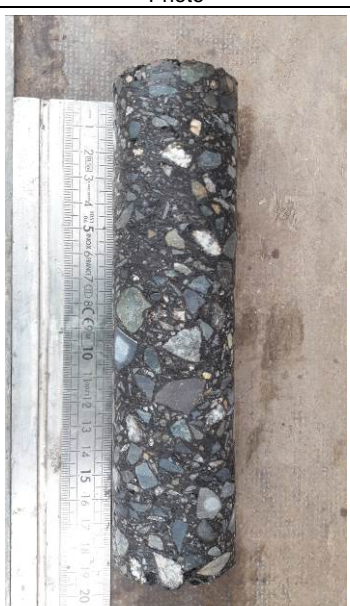
Photo
Numéro de la Carotte	2

Type de structure ou de matériau	Enrobé		
Zone d'implantation (section de voirie)	Sierra		
Couche N°	1		
Identification de l'échantillon	Avec gravillons		
Epaisseur de la couche	18 cm		
Présence d'amiante	Fibres d'amiante non détectées		
Présence d'HAP	Concentration en HAP : <0,5 mg/kg

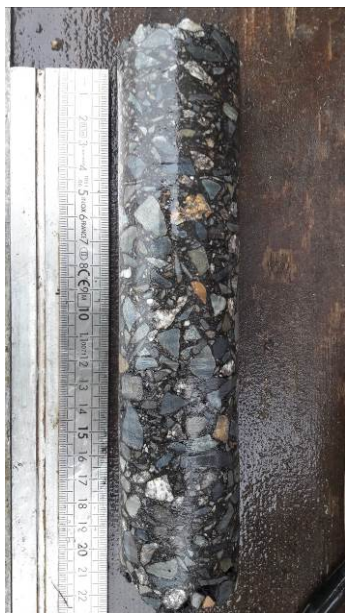
Photo	
Numéro de la Carotte	3

Type de structure ou de matériau	Enrobé		
Zone d'implantation (section de voirie)	Sierra 1		
Couche N°	1		
Identification de l'échantillon	Avec gravillons		
Epaisseur de la couche	20 cm		
Présence d'amiante	Fibres d'amiante non détectées		
Présence d'HAP	Concentration en HAP : 14,2mg/kg

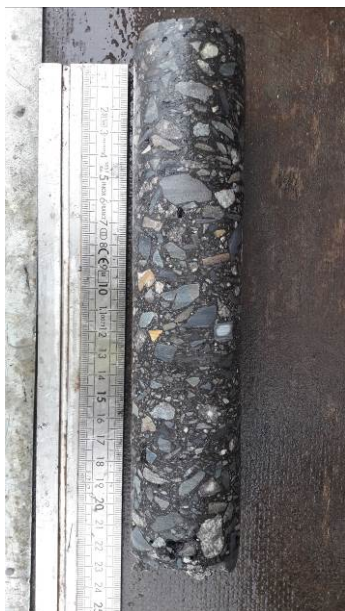
Photo	
Numéro de la Carotte	4

Type de structure ou de matériau	Enrobé		
Zone d'implantation (section de voirie)	Parking NEA		
Couche N°	1		
Identification de l'échantillon	Avec gravillons		
Epaisseur de la couche	21 cm		
Présence d'amiante	Fibres d'amiante non détectées		
Présence d'HAP	Concentration en HAP : 2,87 mg/kg

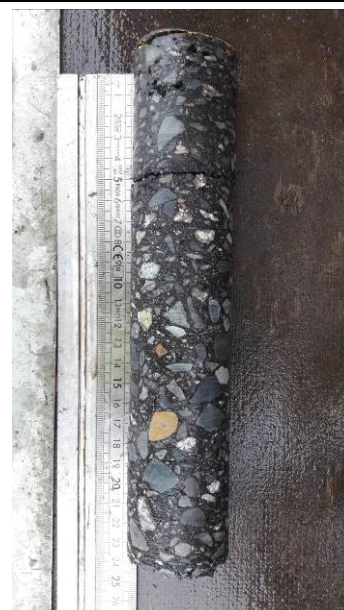
- Dans le cadre de la mission décrit en tête de rapport, il a été prélevé 16 échantillons provenant de 16 carottes d'enrobés susceptibles de contenir de l'amiante : **après analyse, ils ne contiennent pas d'amiante.**
- **L'échantillon 5 Parking NEA a une concentration en HAP de 10800 mg/kg.** Les échantillons autres prélevés ont une **concentration en HAP inférieure à 50 mg/kg.**

Photo			
Numéro de la Carotte	5		
Type de structure ou de matériau	Enrobé		
Zone d'implantation (section de voirie)	Parking NEA		
Couche N°	1		
Identification de l'échantillon	Avec gravillons		
Epaisseur de la couche	22,5 cm		
Présence d'amiante	Fibres d'amiante non détectées		
Présence d'HAP	Concentration en HAP : 10 800 mg/kg

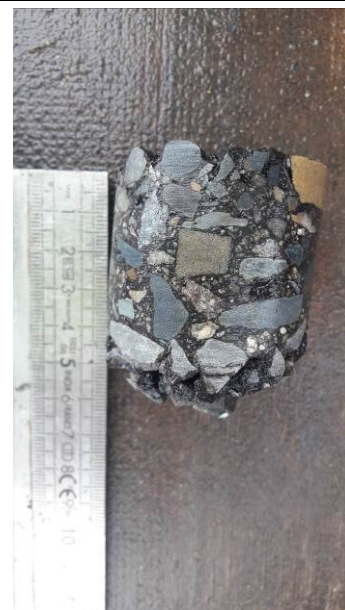
Photo			
Numéro de la Carotte	6		
Type de structure ou de matériau	Enrobé		
Zone d'implantation (section de voirie)	H4		
Couche N°	1		
Identification de l'échantillon	Avec gravillons		
Epaisseur de la couche	4,5 cm		
Présence d'amiante	Fibres d'amiante non détectées		
Présence d'HAP	Concentration en HAP : <0,5 mg/kg

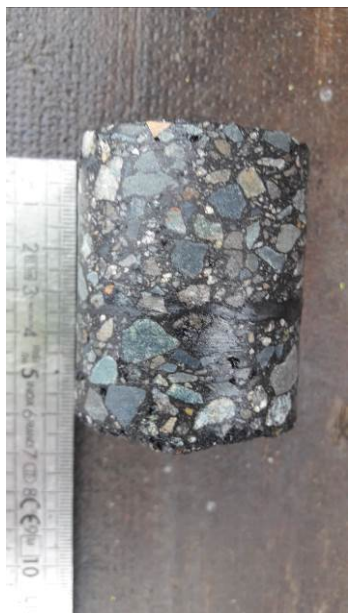
Photo	
Numéro de la Carotte	7

Type de structure ou de matériau	Enrobé		
Zone d'implantation (section de voirie)	Parking 4 ^e RHFS		
Couche N°	1		
Identification de l'échantillon	Avec gravillons		
Epaisseur de la couche	5,5 cm		
Présence d'amiante	Fibres d'amiante non détectées		
Présence d'HAP	Concentration en HAP : <0,5 mg/kg

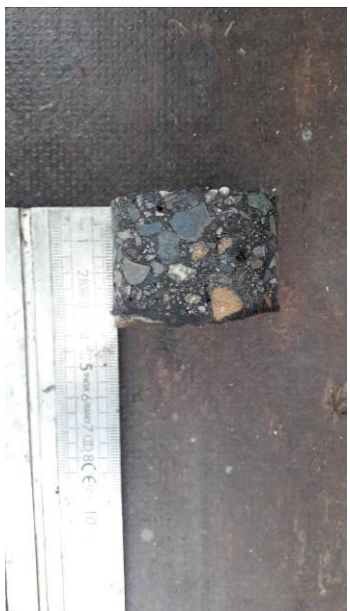
Photo	
Numéro de la Carotte	8

Type de structure ou de matériau	Enrobé		
Zone d'implantation (section de voirie)	Parking 4 ^e RHFS		
Couche N°	1		
Identification de l'échantillon	Avec gravillons		
Epaisseur de la couche	4 cm		
Présence d'amiante	Fibres d'amiante non détectées		
Présence d'HAP	Concentration en HAP : <0,5 mg/kg

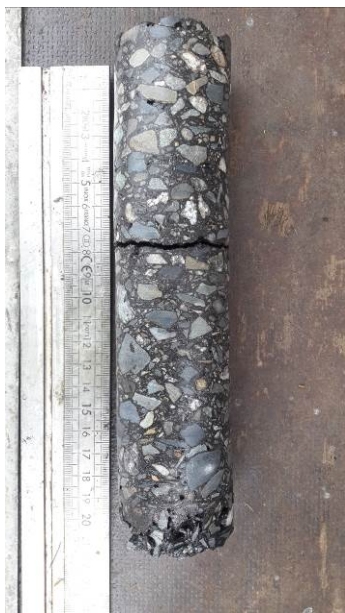
Photo	
Numéro de la Carotte	9

Type de structure ou de matériau	Enrobé		
Zone d'implantation (section de voirie)	Gazelle 4 ^e RHFS		
Couche N°	1		
Identification de l'échantillon	Avec gravillons		
Epaisseur de la couche	20 cm		
Présence d'amiante	Fibres d'amiante non détectées		
Présence d'HAP	Concentration en HAP : 6,78 mg/kg

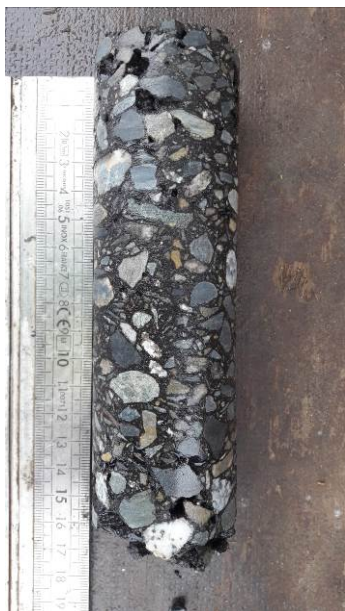
Photo	
Numéro de la Carotte	10

Type de structure ou de matériau	Enrobé		
Zone d'implantation (section de voirie)	Parking Tigre		
Couche N°	1		
Identification de l'échantillon	Avec gravillons		
Epaisseur de la couche	16 cm		
Présence d'amiante	Fibres d'amiante non détectées		
Présence d'HAP	Concentration en HAP : <0,5 mg/kg

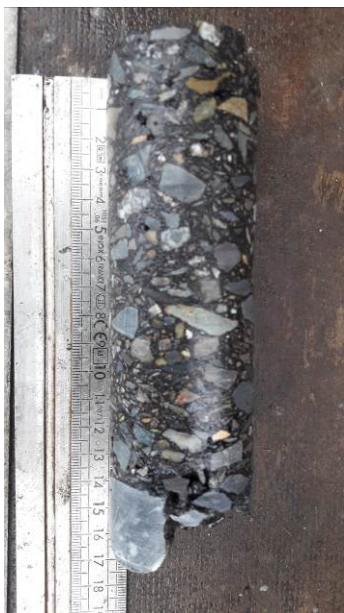
Photo	
Numéro de la Carotte	11

Type de structure ou de matériau	Enrobé		
Zone d'implantation (section de voirie)	Parking Tigre		
Couche N°	1		
Identification de l'échantillon	Avec gravillons		
Epaisseur de la couche	15 cm		
Présence d'amiante	Fibres d'amiante non détectées		
Présence d'HAP	Concentration en HAP : <0,5 mg/kg

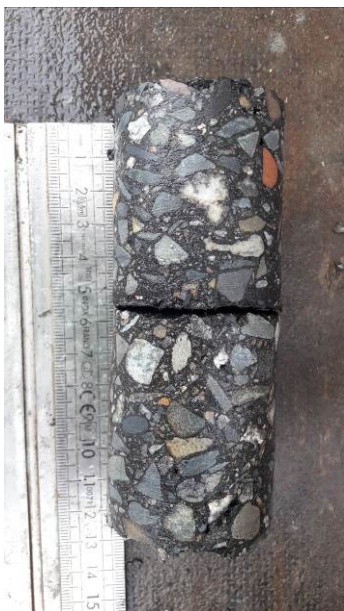
Photo	
Numéro de la Carotte	12

Type de structure ou de matériau	Enrobé		
Zone d'implantation (section de voirie)	Parking 5 ^e RHC		
Couche N°	1		
Identification de l'échantillon	Avec gravillons		
Epaisseur de la couche	11,5 cm		
Présence d'amiante	Fibres d'amiante non détectées		
Présence d'HAP	Concentration en HAP : <0,5 mg/kg

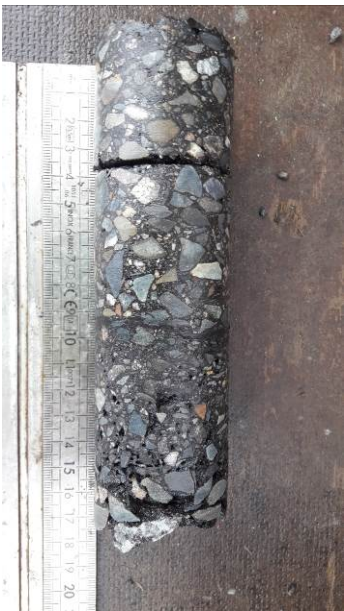
Photo
Numéro de la Carotte	13

Type de structure ou de matériau	Enrobé			
Zone d'implantation (section de voirie)	Parking 5 ^e RHC			
Couche N°	1	2		
Identification de l'échantillon	Avec gravillons	Avec gravillons		
Epaisseur de la couche	9 cm	7 cm		
Présence d'amiante	Fibres d'amiante non détectées			
Présence d'HAP	Concentration en HAP : 0,9 mg/kg

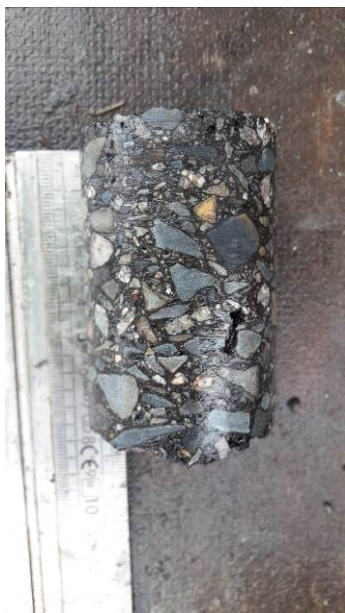
Photo	
Numéro de la Carotte	15

Type de structure ou de matériau	Enrobé		
Zone d'implantation (section de voirie)	Parking 5 ^e RHC		
Couche N°	1		
Identification de l'échantillon	Avec gravillons		
Epaisseur de la couche	7 cm		
Présence d'amiante	Fibres d'amiante non détectées		
Présence d'HAP	Concentration en HAP : <0,5 mg/kg

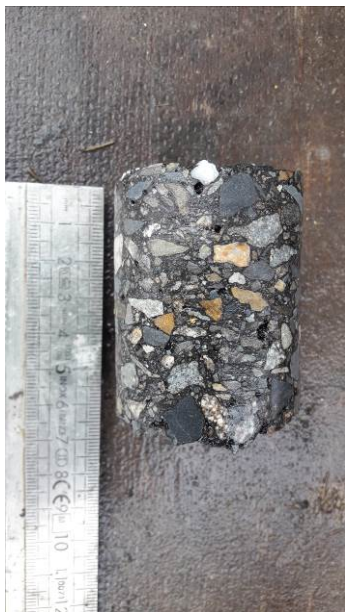
Photo	
Numéro de la Carotte	16

Type de structure ou de matériau	Enrobé		
Zone d'implantation (section de voirie)	Parking 5 ^e RHC		
Couche N°	1		
Identification de l'échantillon	Avec gravillons		
Epaisseur de la couche	6 cm		
Présence d'amiante	Fibres d'amiante non détectées		
Présence d'HAP	Concentration en HAP : <0,5 mg/kg
