RAPPORT TECHNIQUE D'INTERVENTION

Objet : **Recherche de fuite**

Adresse d'intervention : **12 ALLEE DES EAUX ET FORETS – SITE DE MARMILHAT SUD – BP 107 - 63370 LEMPDES**

Nos références : **RDF230123**

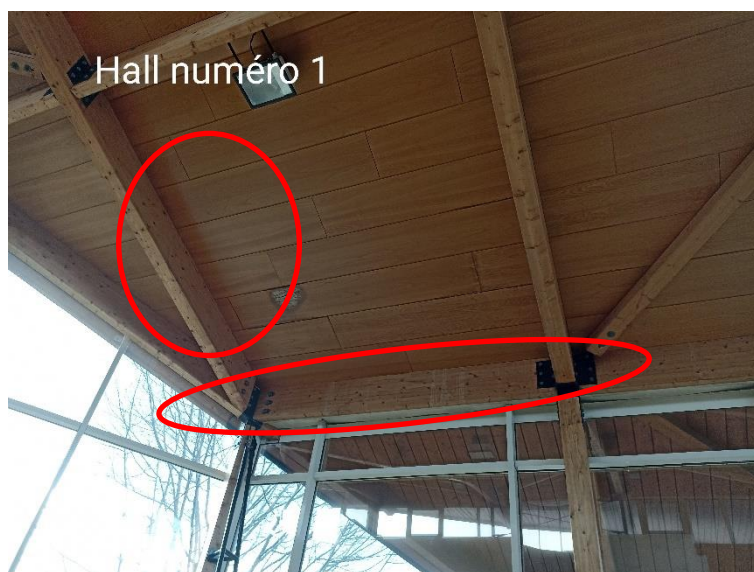
Hall accueil.

- Ecoulements ponctuels depuis le plafond du hall d'accueil, du plafond palier accueil ainsi que depuis le plafond de la salle de réunion 1 adjacente au palier hall d'accueil lors des épisodes pluvieux ventés intenses de Juin 2022.
- Ecoulements ponctuels depuis les plafonds du bureau 215, du plafond de la salle de réunion 2, du bureau 308 ainsi que du couloir archives lors des épisodes pluvieux ventés intenses de Juin 2021.

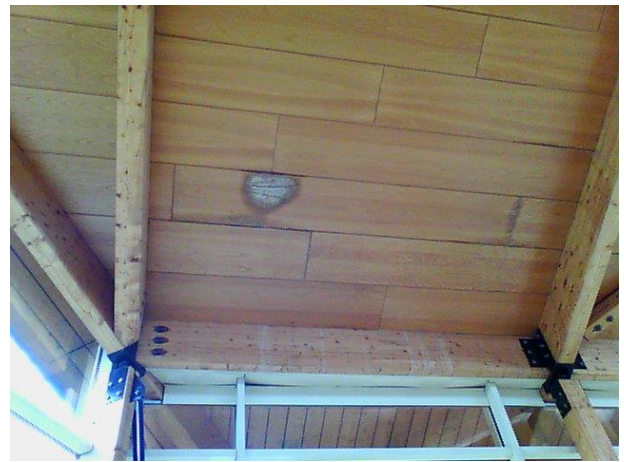
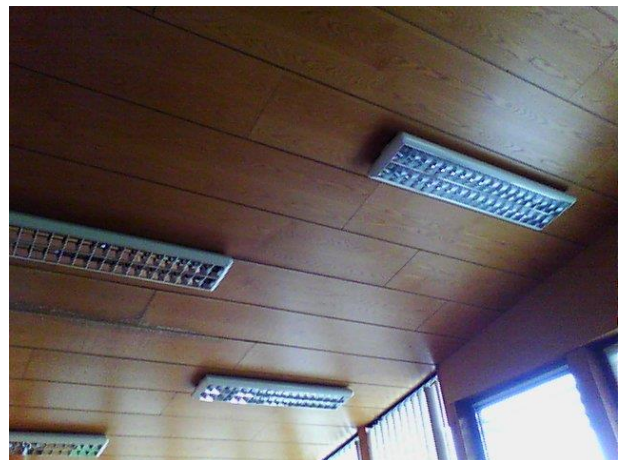
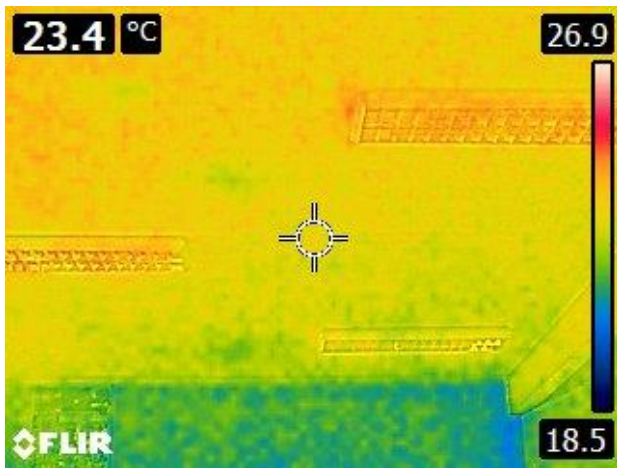
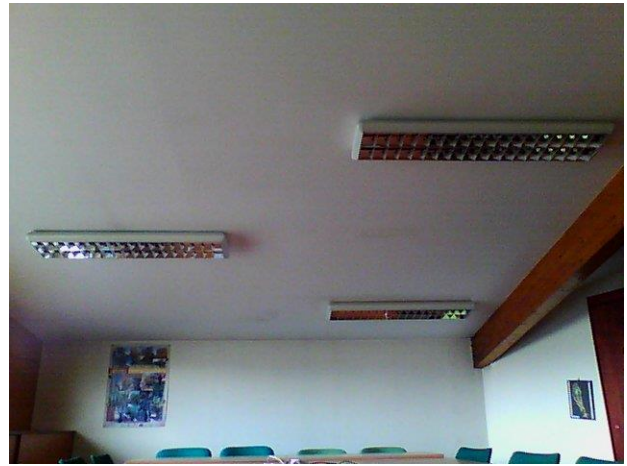
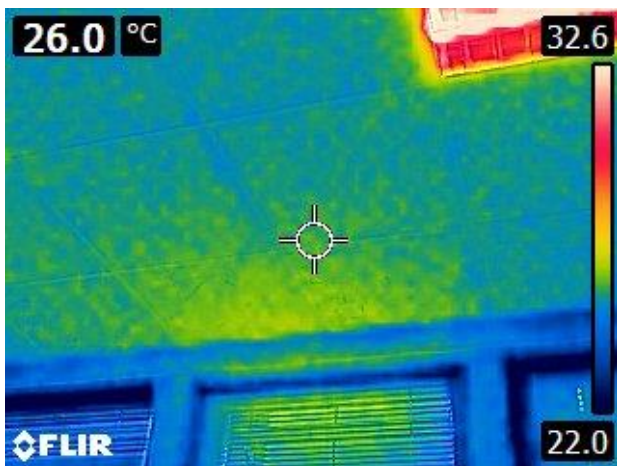
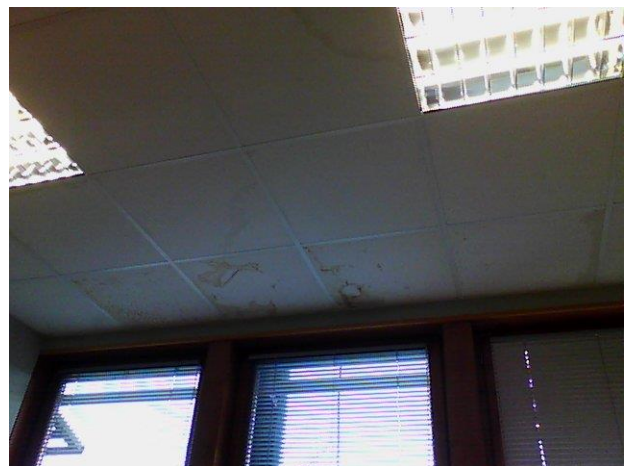
Résultat : Pas de rémanences thermiques notables sur les zones de dommages.

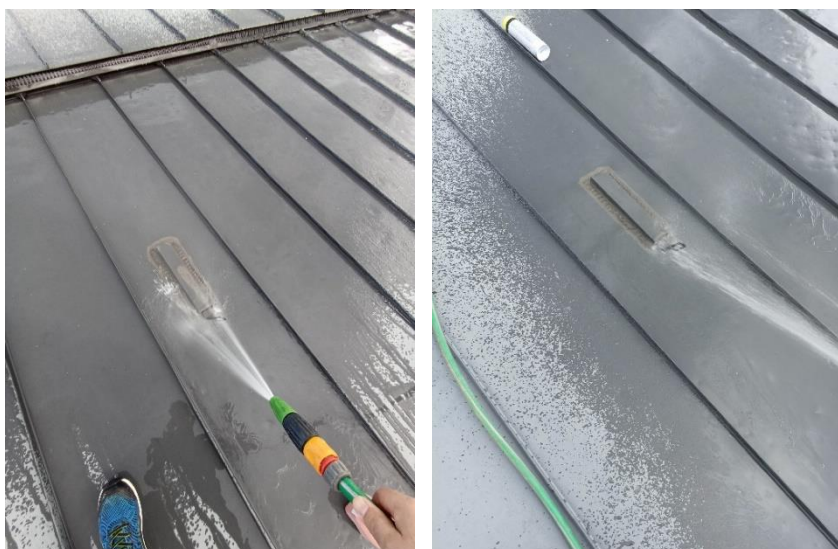
Aspersions soutenues sur les capotages (ouverts en partie basse) des points d'ancrage ligne de vie.

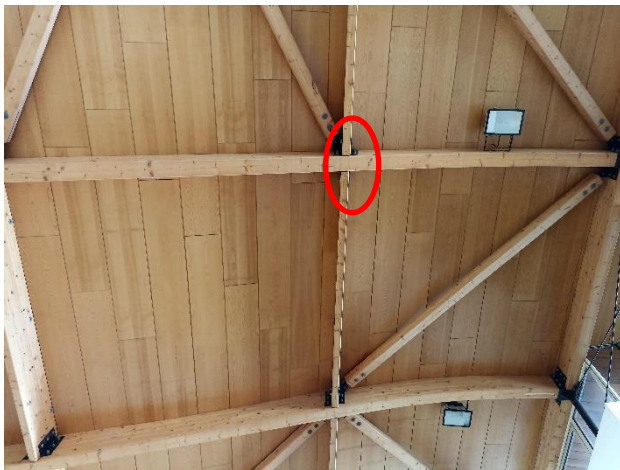
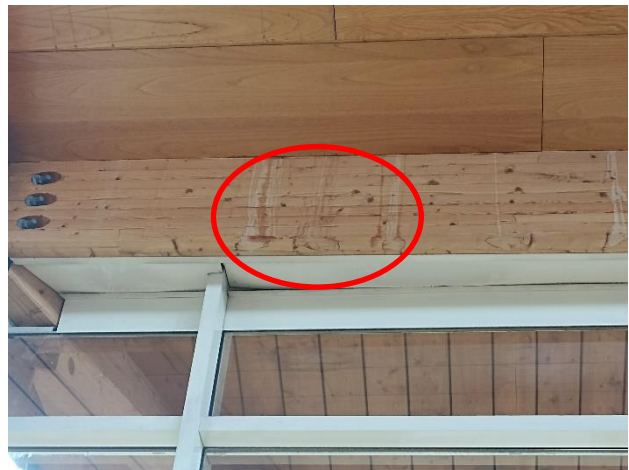
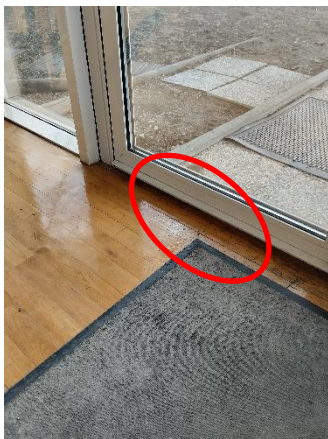
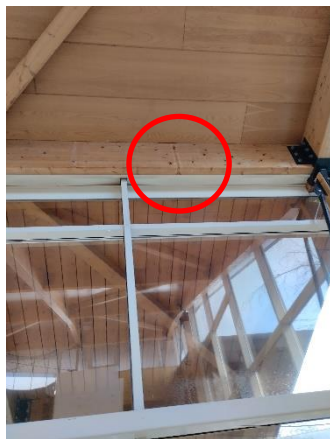
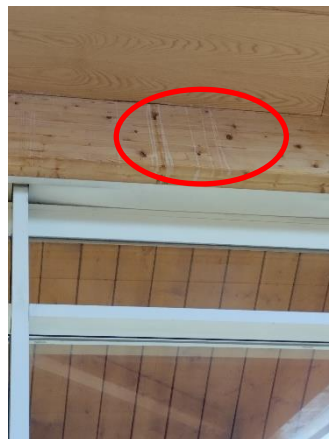
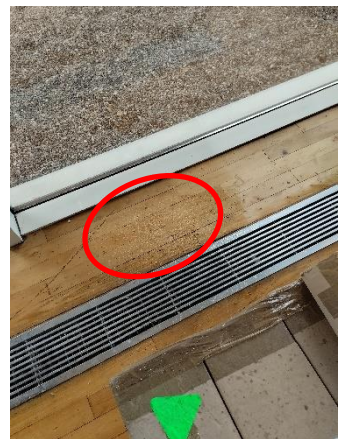
Infiltrations et ruissellement constatés sur la zone de dommages 1

- Infiltrations lors de fortes pluies ventées Ouest/Sud-Ouest sous les capotages de ligne de vie traduisant des dommages sur la zone 1.
- Infiltrations par débordement sous le recouvrement chéneau lors de fortes pluies à l'aplomb de la zone de dommage 2.
- Infiltrations par débordement du chéneau à l'aplomb de la zone 3 dues à un point bas de celui-ci lors de très fortes précipitations.
- Infiltrations ponctuelles derrière les relevés de recouvrement toiture dans l'axe des zones de dommages 4, 5, 6 et 7 lors d'un épisode intense de pluies ventées Nord, Nord-Est et Nord- Ouest.

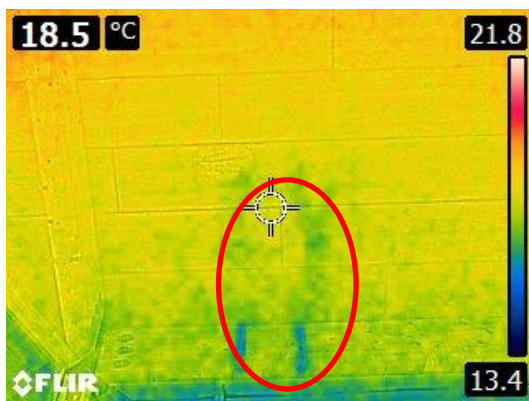
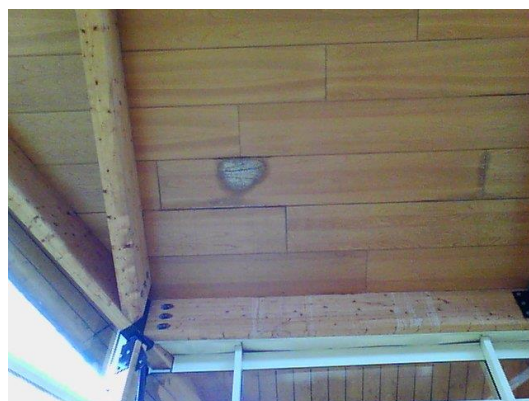
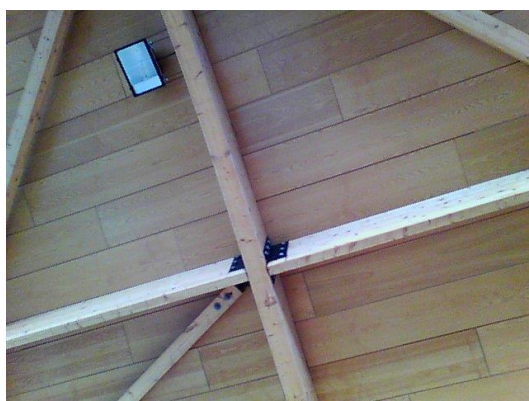
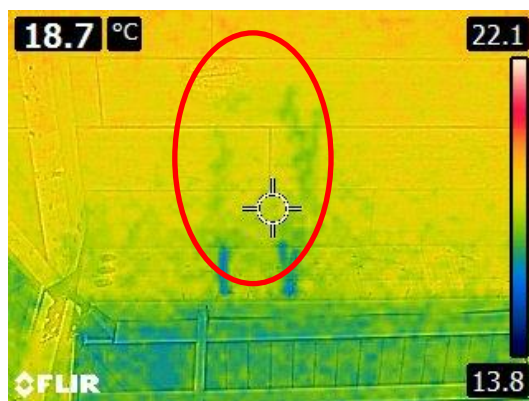
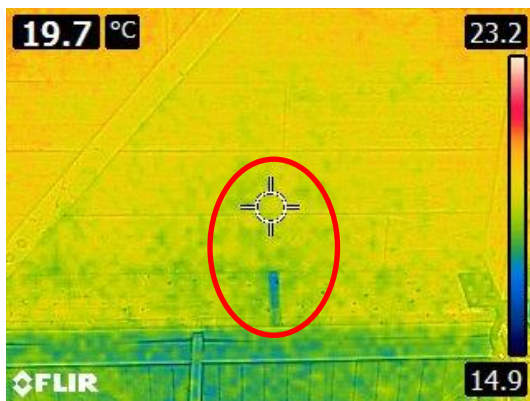
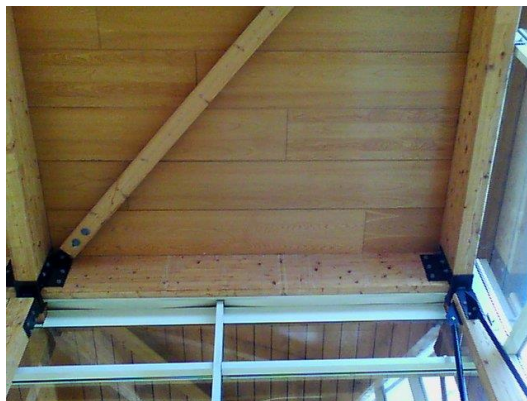
Apparition de rémanences thermiques notables sur la zone de dommages.

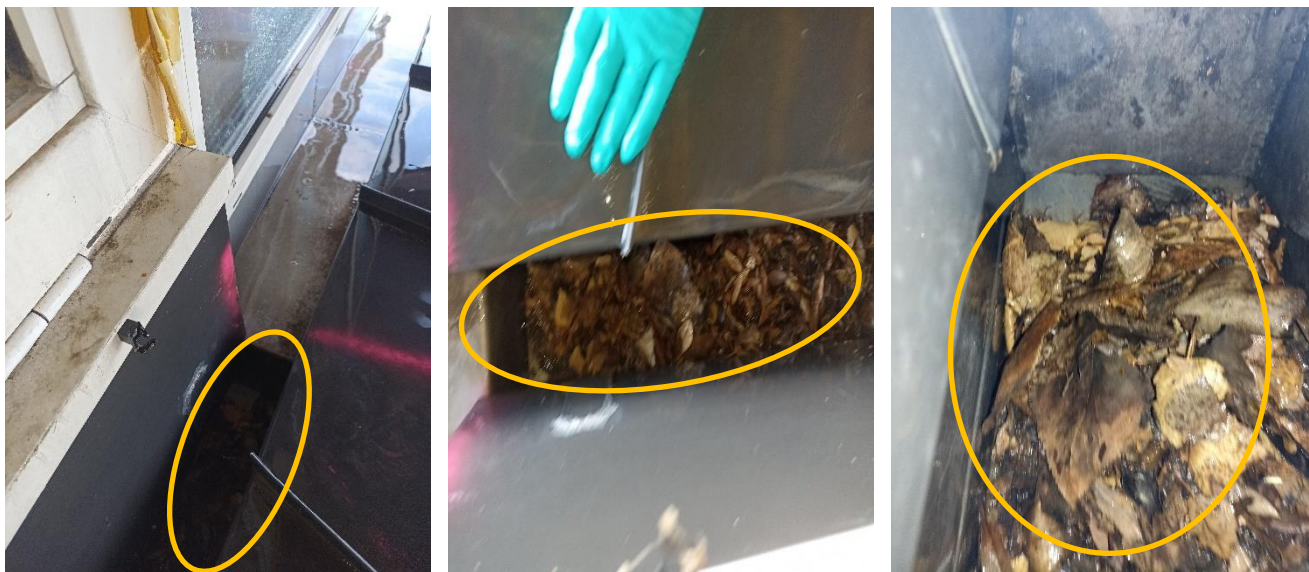
Nous avons constaté la présence d'un chéneau encastré à l'aplomb de la zone. Après contrôle visuel, nous avons constaté la présence importante de feuilles bouchant l'évacuation de celui-ci.

Bouchon important de feuilles dans le chéneau encastré.

Nous avons nettoyé le chéneau.

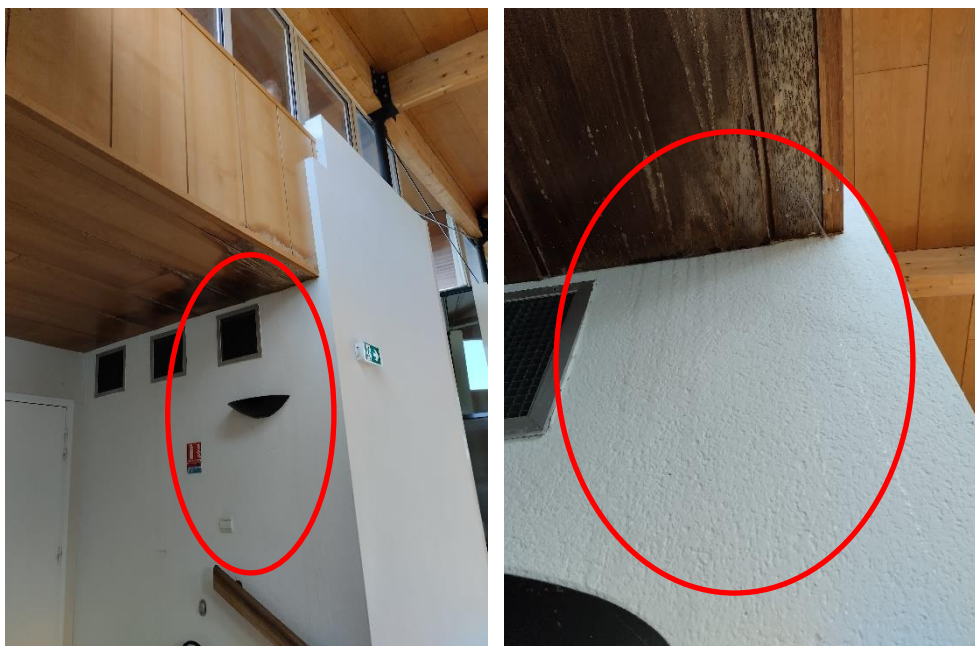
Ecoulements importants depuis la zone de dommages 2 traduisant des infiltrations par débordement.

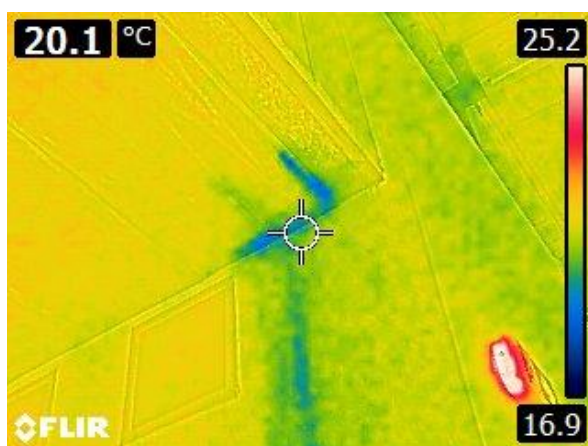
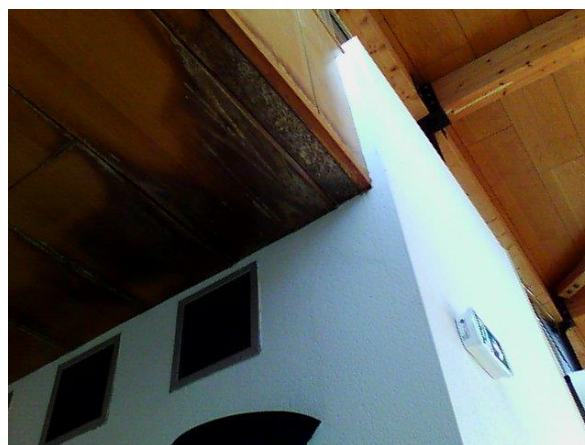
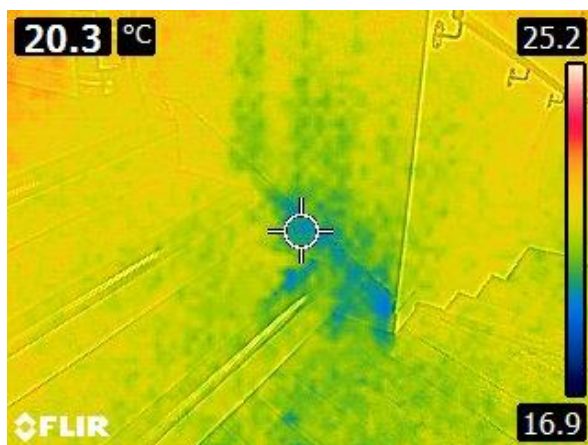
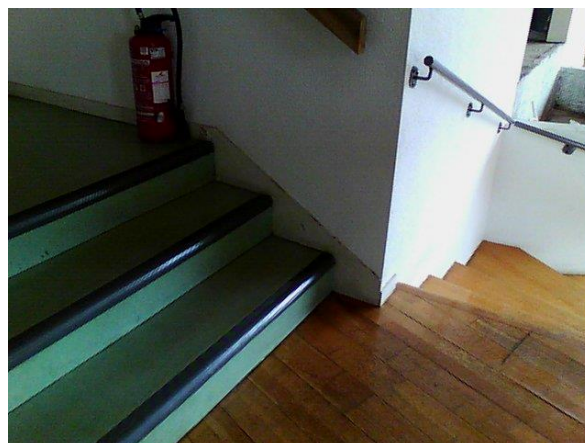
Rémanence thermique importante sur la zone de dommages.

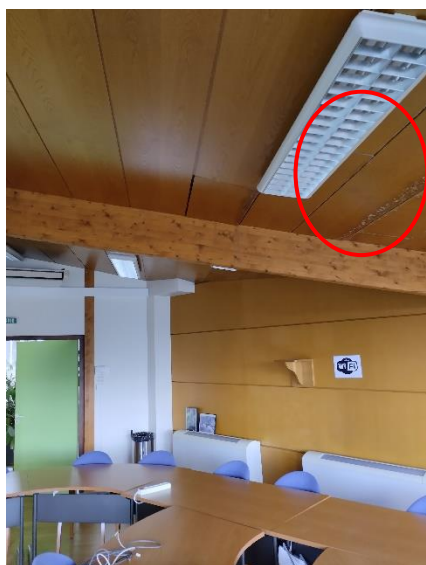
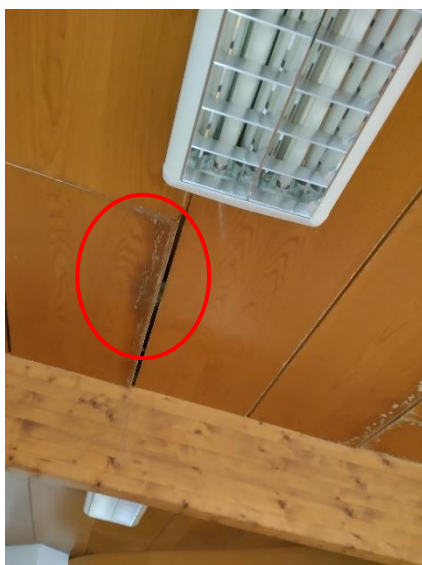
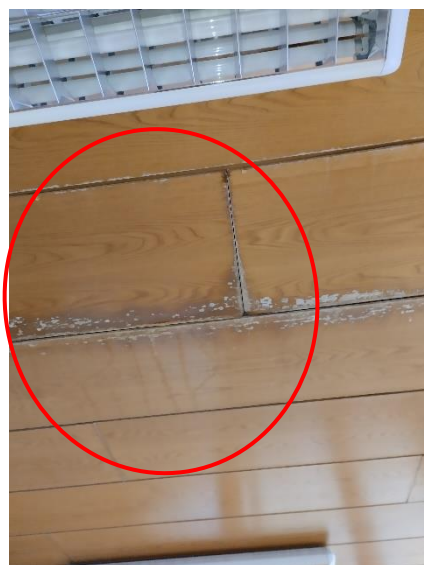
Infiltrations et écoulement constatés depuis le plafond de la salle réunion 1 (zone de dommage 3)

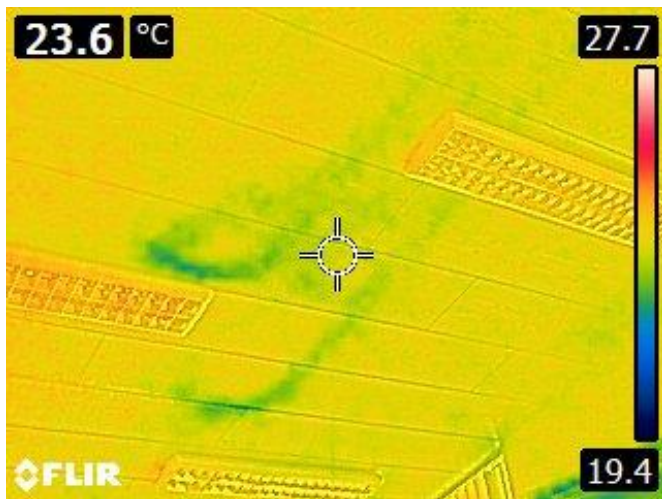
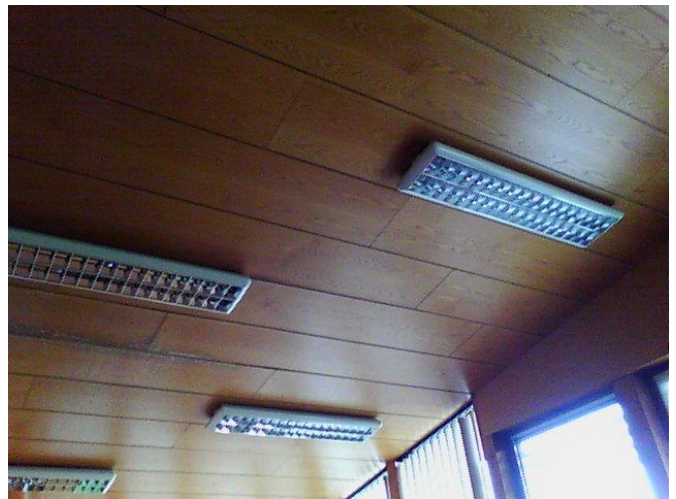
Apparition d'une forte rémanence thermique sur la zone de dommages.

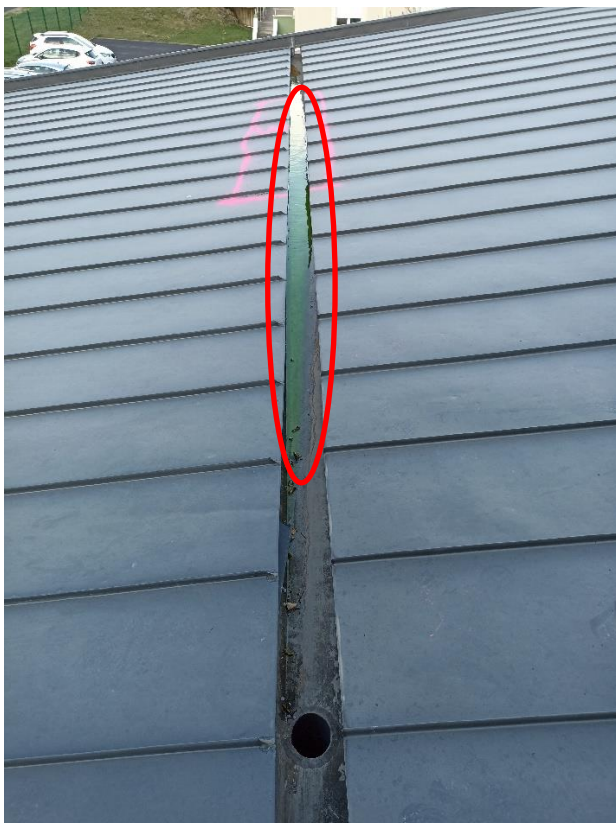
Nous avons constaté que notre mise en charge n'était pas arrivée jusqu'au trop plein. Après avoir désobturé l'évacuation du chéneau, nous avons constaté une stagnation sur l'aplomb à la zone de dommage. Ce point bas traduit des infiltrations par débordement lors de phénomène pluvieux très intenses.

Stagnation à l'aplomb de la zone de dommages traduisant un point bas du chéneau.

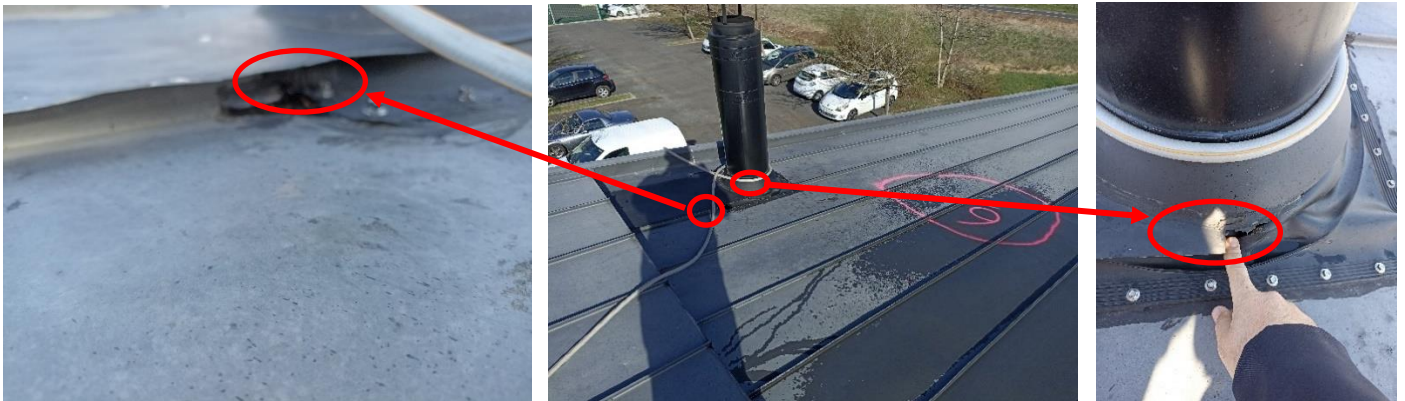
Nous avons constaté que la platine d'abergement de la conduite chaudière à proximité de la zone de dommage 6 était partiellement non jointive.

Absence partielle de joint.

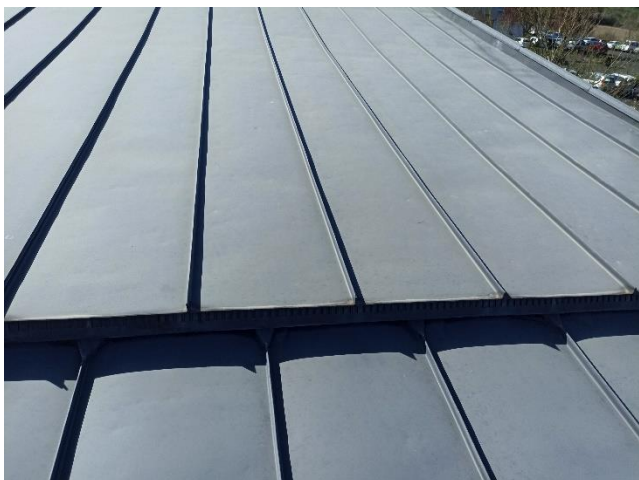
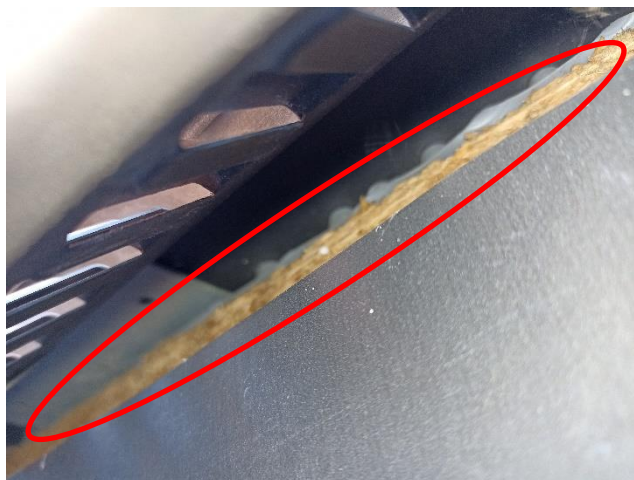
Après ne pas avoir constaté d'anomalies sur la toiture, nous avons effectué une visuelle plus précise des recouvrements de toiture en amont des zones de dommages. Cela nous a permis de constater que les relevés n'étaient pas étanches en partie haute.

Hauts de relevés non étanches.

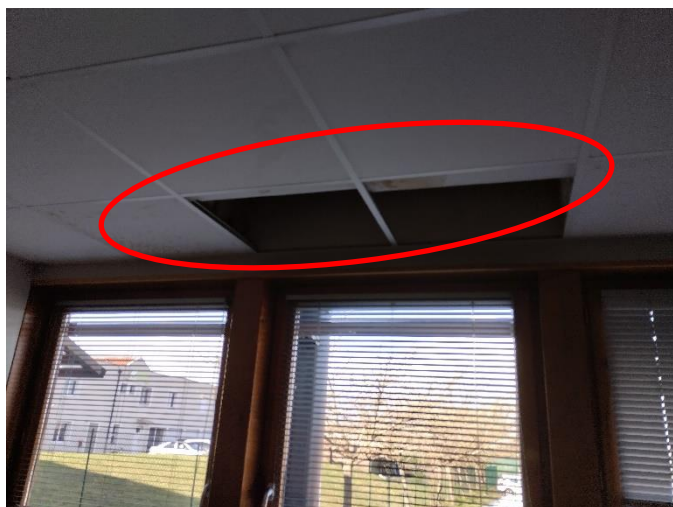
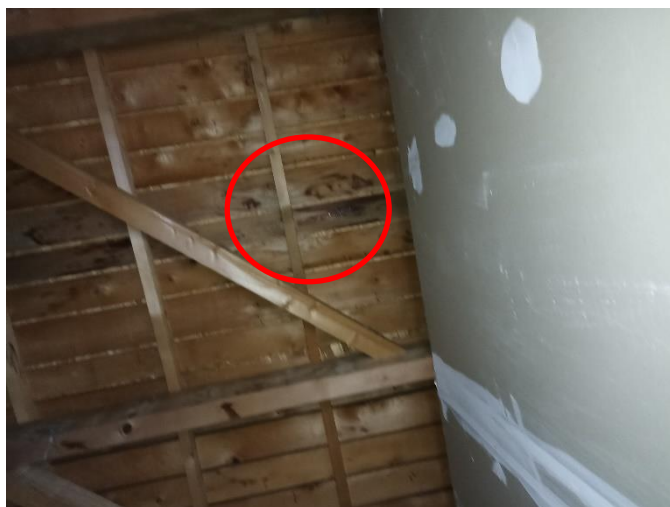
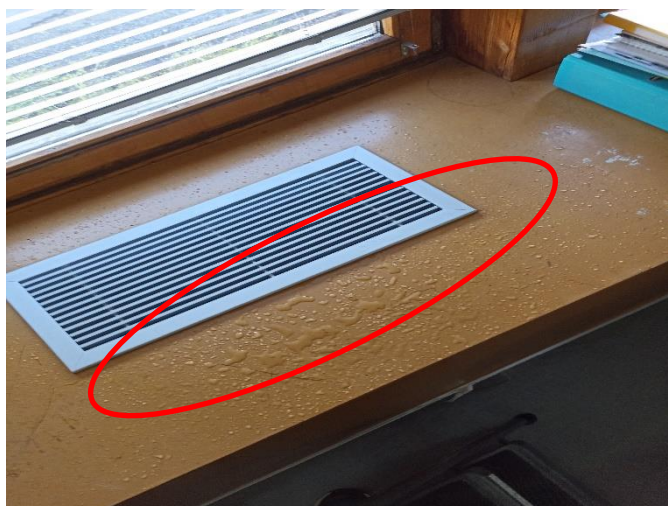
Ecoulement important constaté en sous face de la volige sur la zone de dommage 6 traduisant des infiltrations derrière le relevé de recouvrement toiture.

Les aspersions soutenues sur le recouvrement de toiture traduisent des infiltrations derrière le relevé zinc. Les dommages 4, 5, 6 et 7 se sont produits en Juin 2021 lors de fortes précipitations ventées. Après investigations, il s'avère que des infiltrations se produisent lors de vents dominants Nord, Nord-Est ou Nord-Ouest sur ces zones ce qui caractérise le phénomène de ponctuel. Afin de ne pas reproduire de dégâts des eaux sur les zones 4, 5 et 7, nous n'avons pas effectué d'aspersions complémentaires.
