DIAGNOSTIC DES COUVERTURES DE TOITS DES BATIMENTS DE LA PREFECTURE DE L'AUDE

Le secrétariat général de la préfecture de l'Aude nous a mandaté pour effectuer un diagnostic de l'état de l'ensemble des couvertures ses locaux de Carcassonne.

Cette étude a pour but de faire un constat de l'état général et de lister les pathologies observées afin de pouvoir se projeter sur les travaux de réparation et ou de rénovation à envisager.

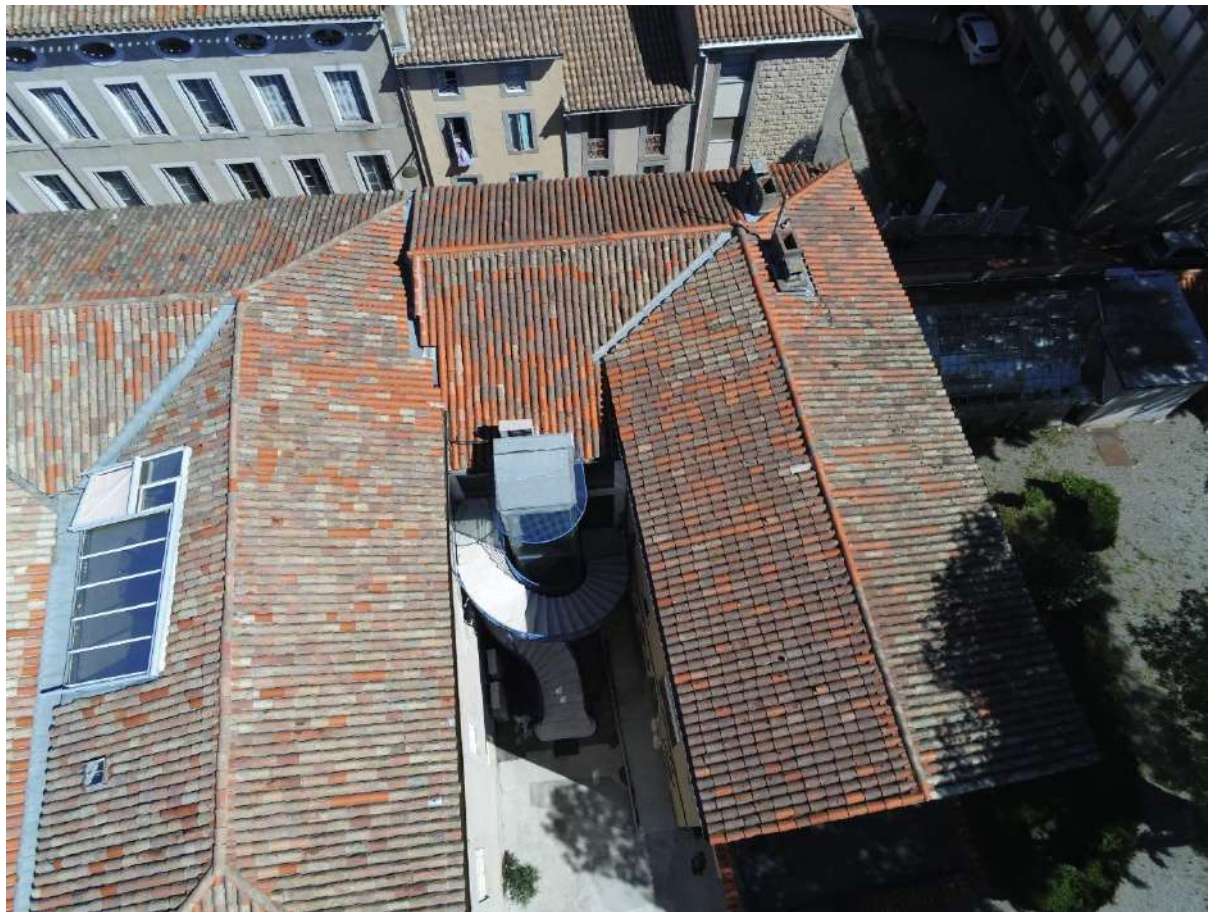
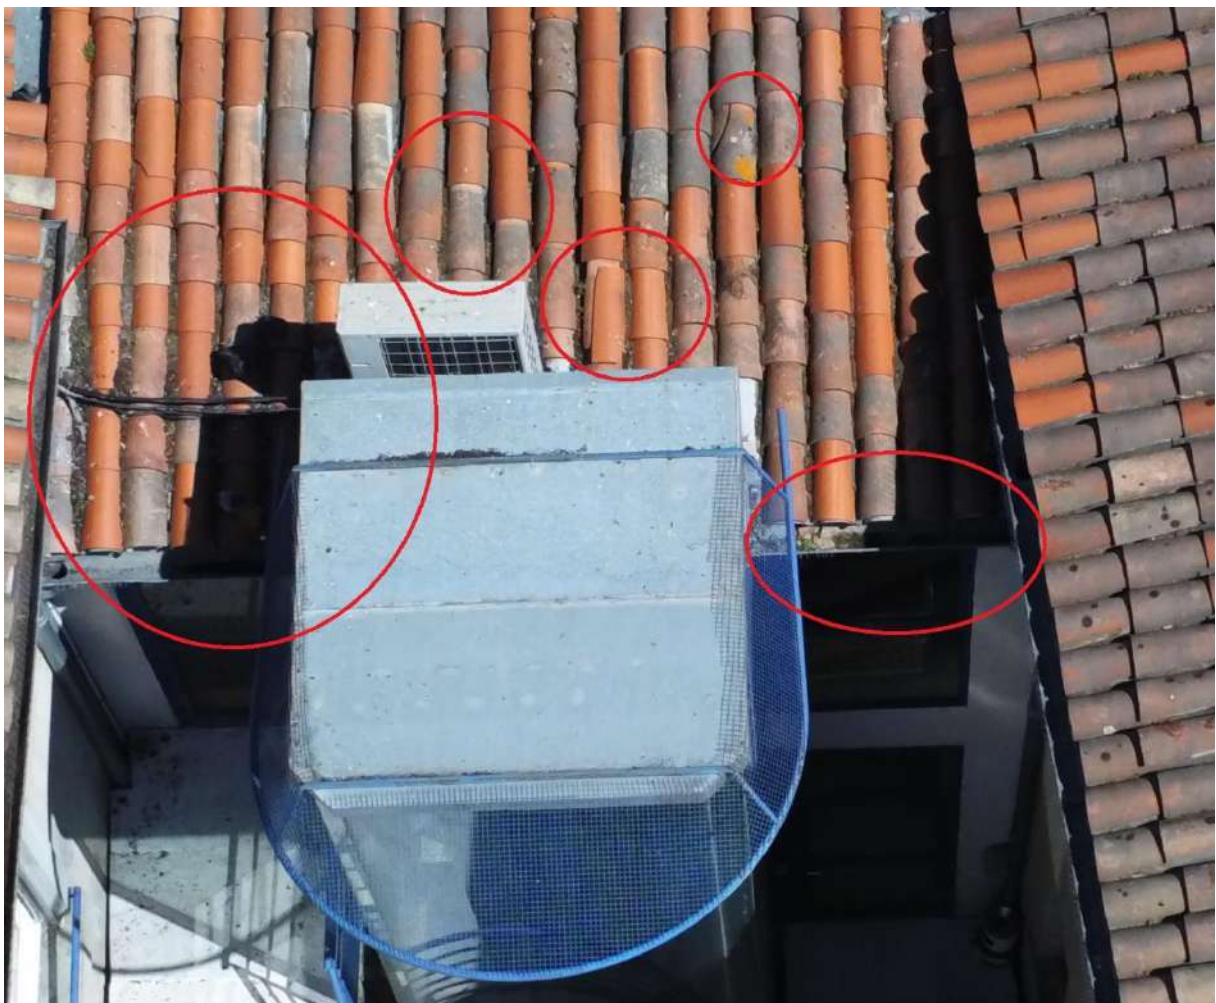
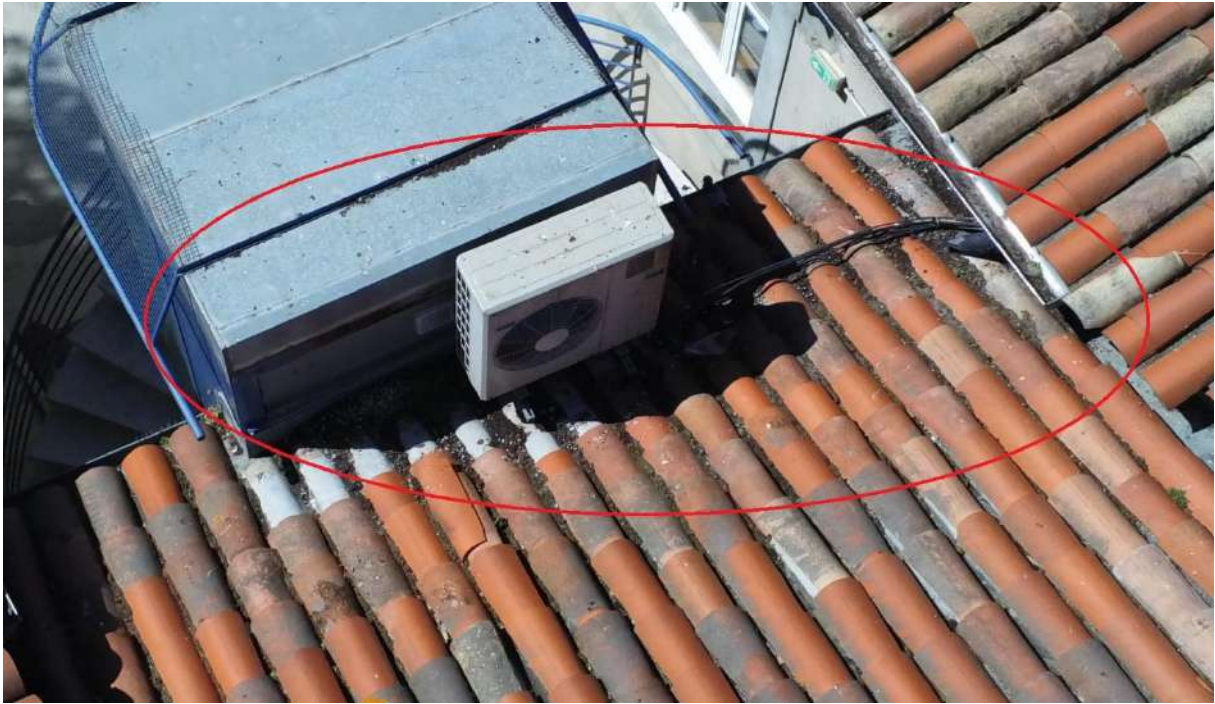
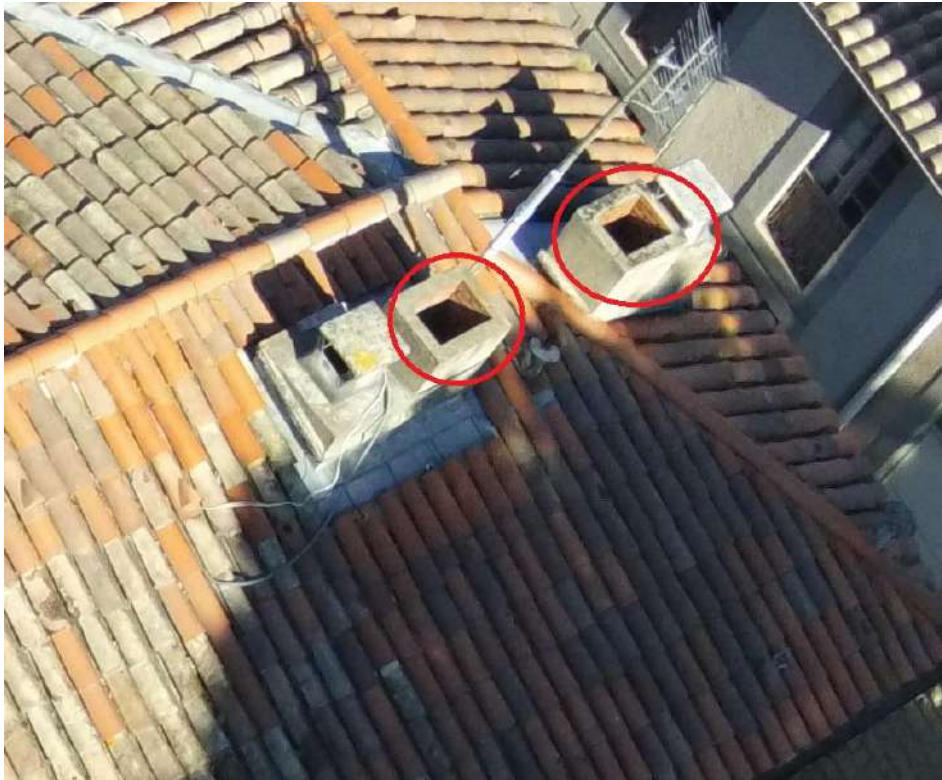
ZONE 1

La couverture ne présente pas de désordre apparent. Nous pouvons observer qu'elle a subi de nombreux remaniements et réparations au cours des années avec notamment la présence de tuiles de qualité très hétérogènes. Un remaniement complémentaire d'entretien pourrait s'avérer nécessaire afin de remonter et recalibrer ponctuellement les rangs de tuiles, procéder au remplacement d'éléments abîmés et au nettoyage/démoussage de l'ensemble.

Les chéneaux en zinc ne présentent pas de traces d'obturation (feuilles, mousses, fientes) ou de dégradation sur leur ensemble. Cependant ils sont obstrués par les excréments de pigeons dans la zone autour de la cage d'ascenseur.

Le support de couverture en plaque fibrociment apparaît cependant très dégradé avec un phénomène de fissuration des plaques dans le creux de l'onde. Cela semble dû à la vétusté de l'ouvrage et présente un facteur de fuite très important. L'aggravement de ces fissurations pourrait également nuire à la solidité et la cohésion de la toiture à moyen et long terme.

Présence de 4 sorties de toitures de types cheminées en maçonnerie avec retour d'étanchéité en zinc présentant une usure normale liée à la vétusté de l'ouvrage. 2 d'entre elles ne sont pas pourvues de chapeaux avec des risques de pénétration d'eau importants. Prévoir contrôle et/ou remplacement de la zinguerie en cas d'intervention de remaniement ou de remplacement de la couverture.

Une cage d'ascenseur se trouve en pénétration dans la toiture sur la façade Sud de cette zone au niveau du bas de pente. Un ensemble de zinguerie a été réalisé sur le pourtour de l'ouvrage mais ne semble pas remonter suffisamment sous les tuiles pour assurer une étanchéité satisfaisante.

Cette même zone du bas de pente autour de la cage d'ascenseur présente une quantité excessive d'excréments de pigeons qui s'accumulent dans le courant des rangées de tuiles et ne permet pas un écoulement normal des eaux pluviales. Un nettoyage complet de cette zone s'avère nécessaire et urgent.

Fuites récurrentes et aggravées au niveau du dernier étage du bâtiment dans la zone de circulation autour de l'ascenseur.

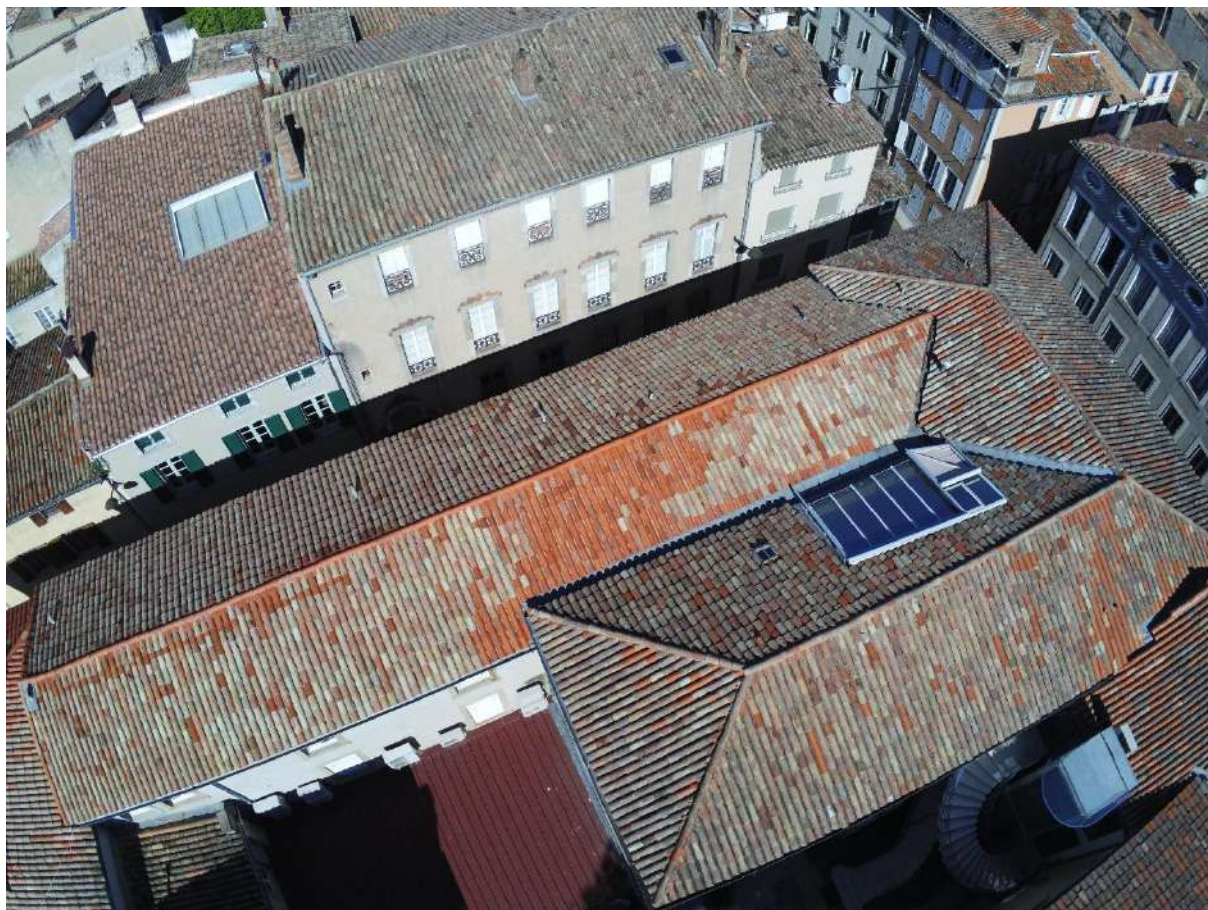
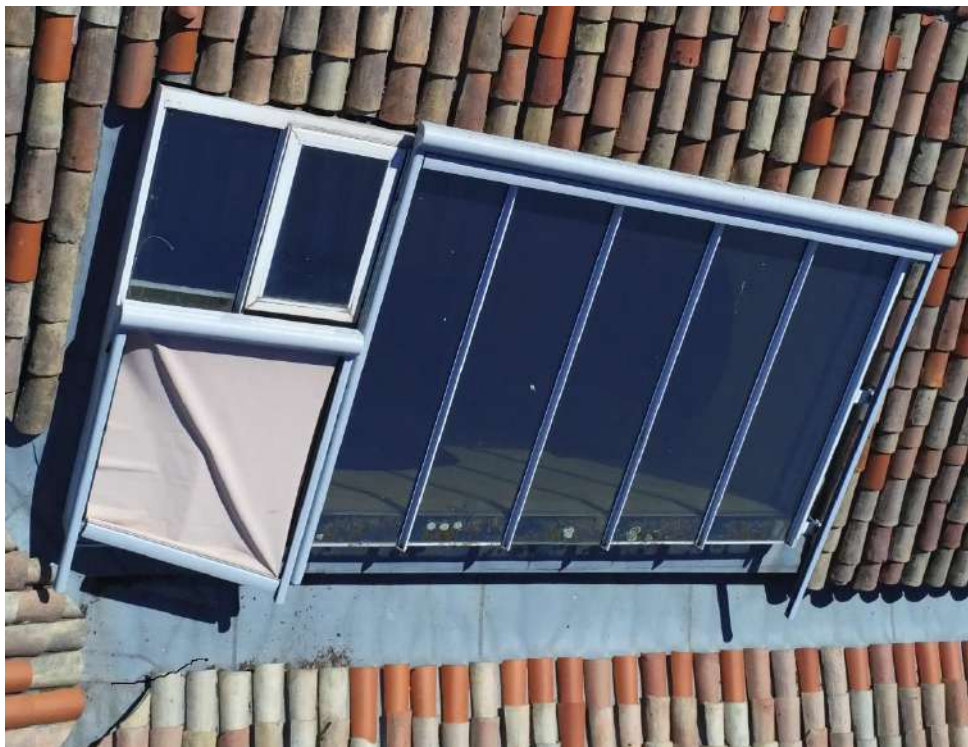
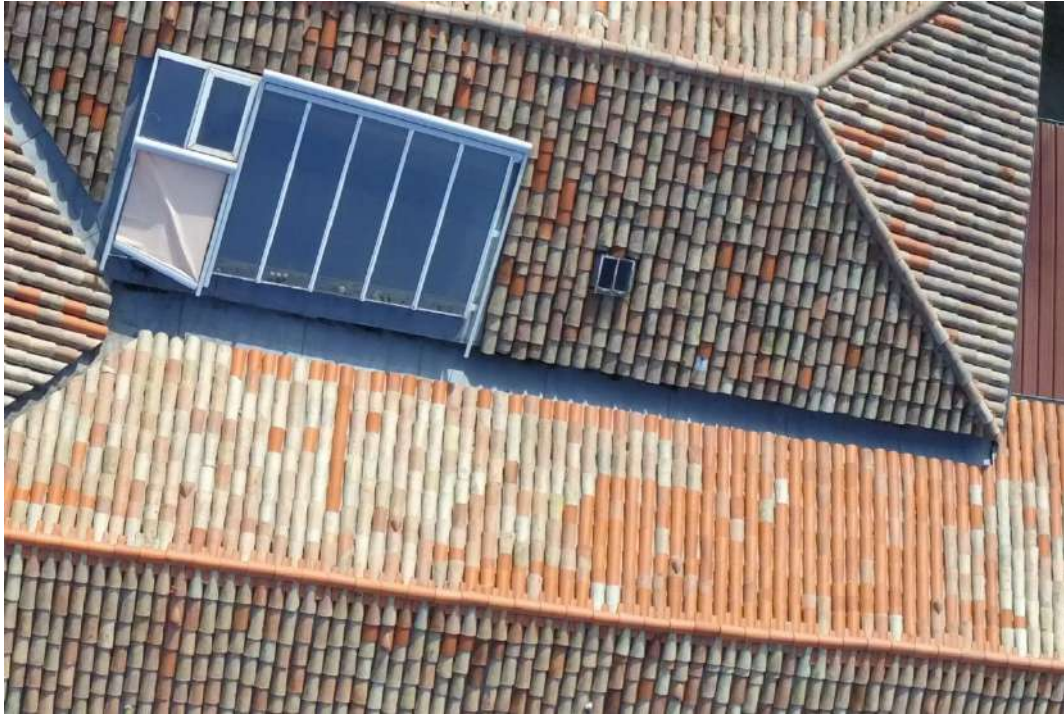
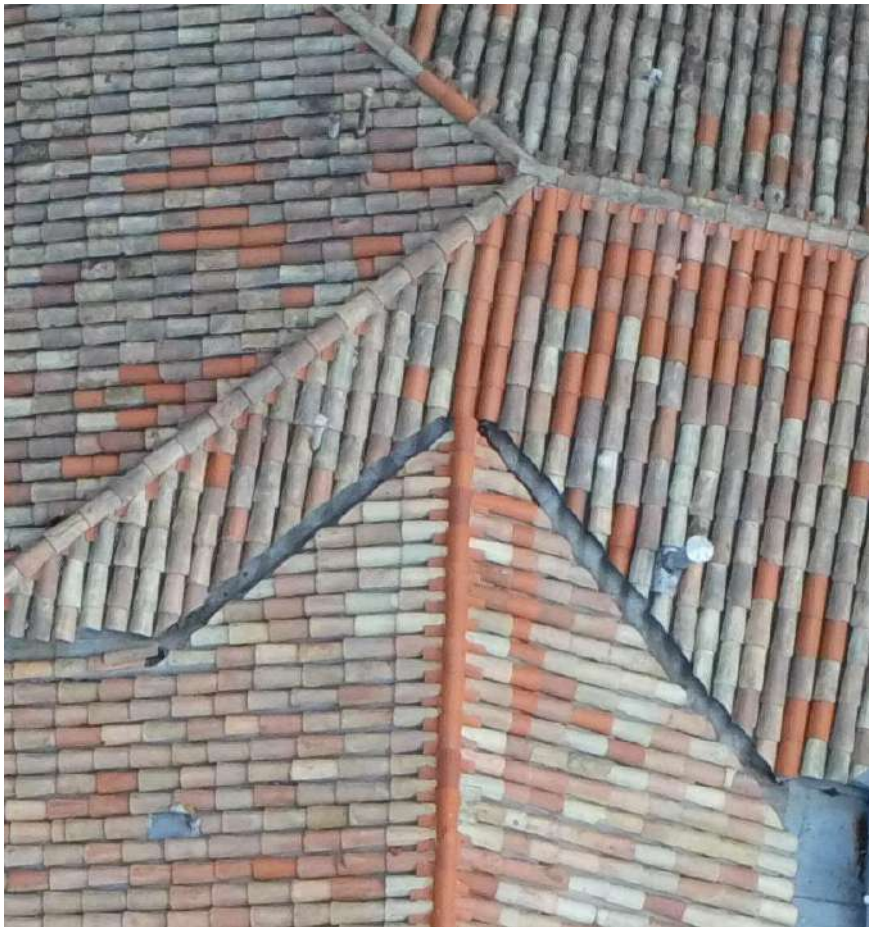
ZONE 2

La couverture présente quelques désordres de faibles importances (décalages, tuiles cassées, réparations de fortune) mais son état général est homogène.

Les éléments de zinguerie de type solins et noues semblent intègres mais devront faire l'objet de contrôle lors des futures interventions programmées. La présence notamment d'un solin central de taille recevant les eaux pluviales d'une partie importante de la couverture peut s'avérer être une source de fragilité non négligeable de l'ouvrage. Un contrôle régulier de son état est fortement recommandé.

Le support de couverture en plaque fibrociment apparaît cependant très dégradé avec un phénomène de fissuration des plaques dans le creux de l'onde. Cela semble dû à la vétusté de l'ouvrage et présente un facteur de fuite très important. L'aggravement de ces fissurations pourrait également nuire à la solidité et la cohésion de la toiture à moyen et long terme.

Présence d'un châssis de toiture de type puits de lumière d'une surface importante (15.90 m²). La structure de ce châssis à semble saine mais les accessoires présents sur ce dernier, notamment des stores, présentent des

désordres et devront faire l'objet de réparation. La qualité de la connexion et de l'étanchéité entre les châssis et la couverture devra faire l'objet d'un contrôle accru et régulier.

9 pénétrations de toiture de type aérations ou événements sont présentes les différentes parties du toit et présente des étanchéités hasardeuses.

Prévoir contrôle et/ou remplacement de la zinguerie en cas d'intervention de remaniement ou de remplacement de la couverture.

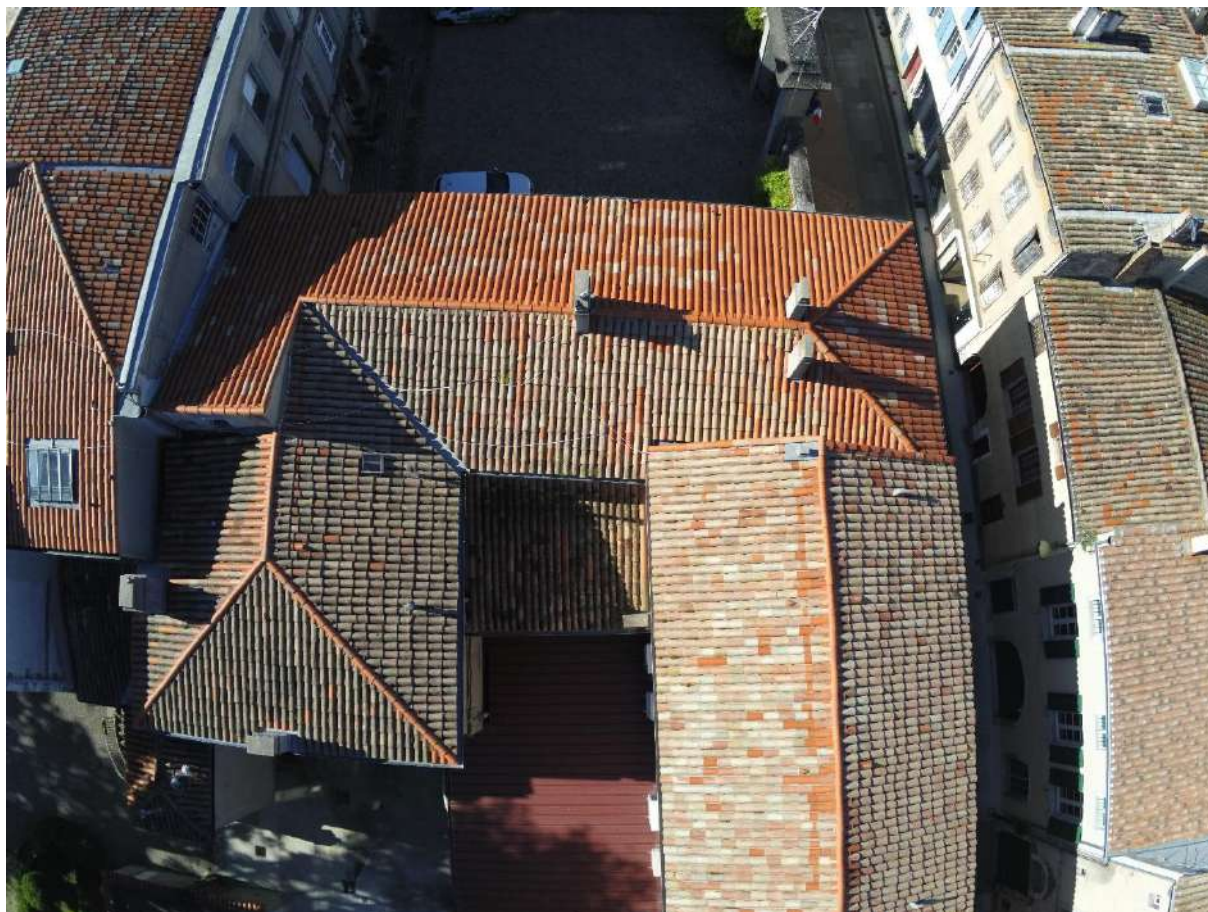
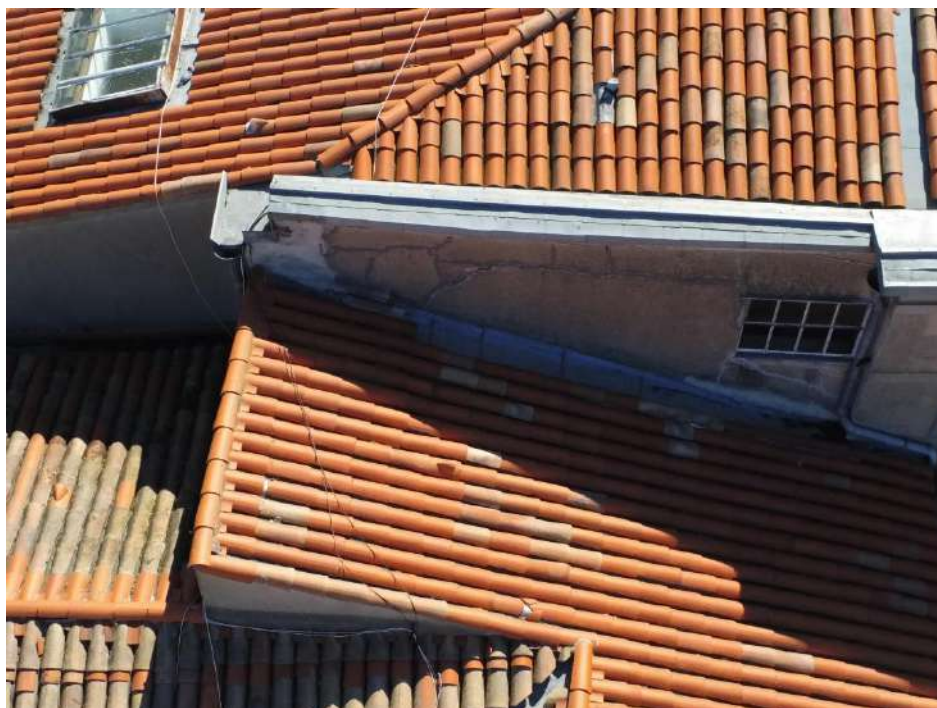
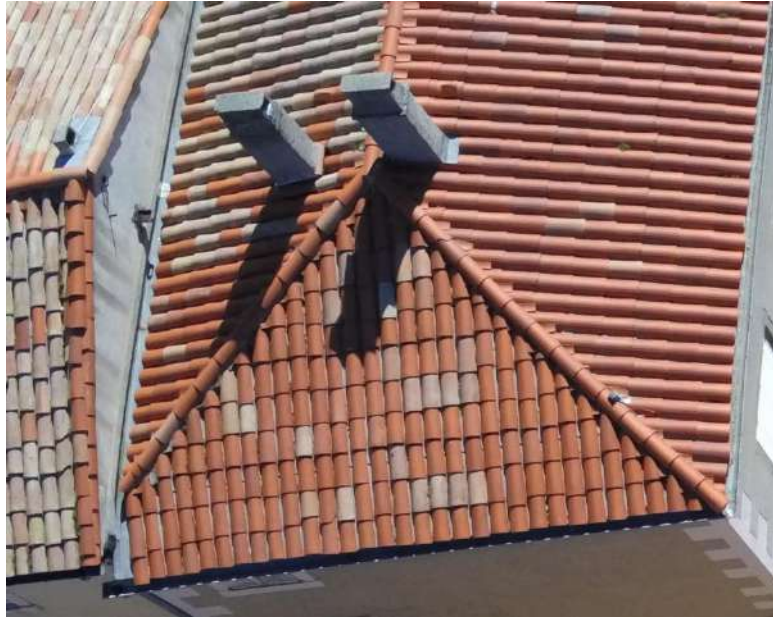
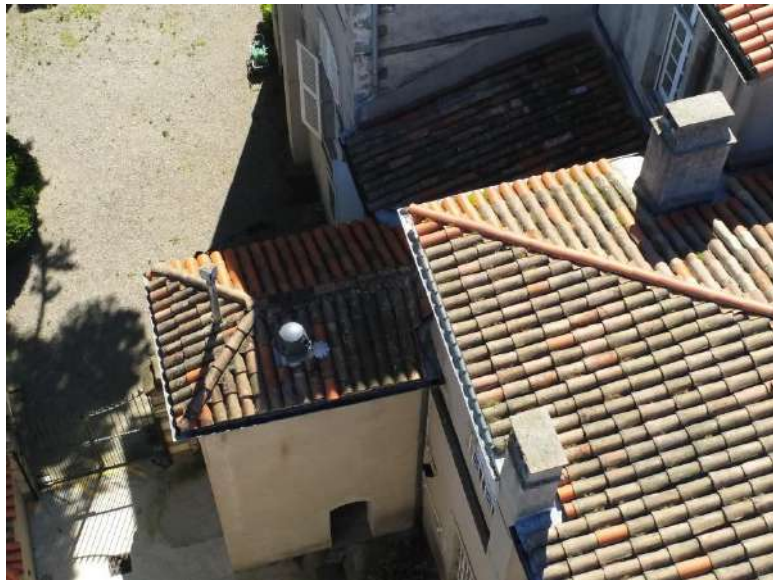
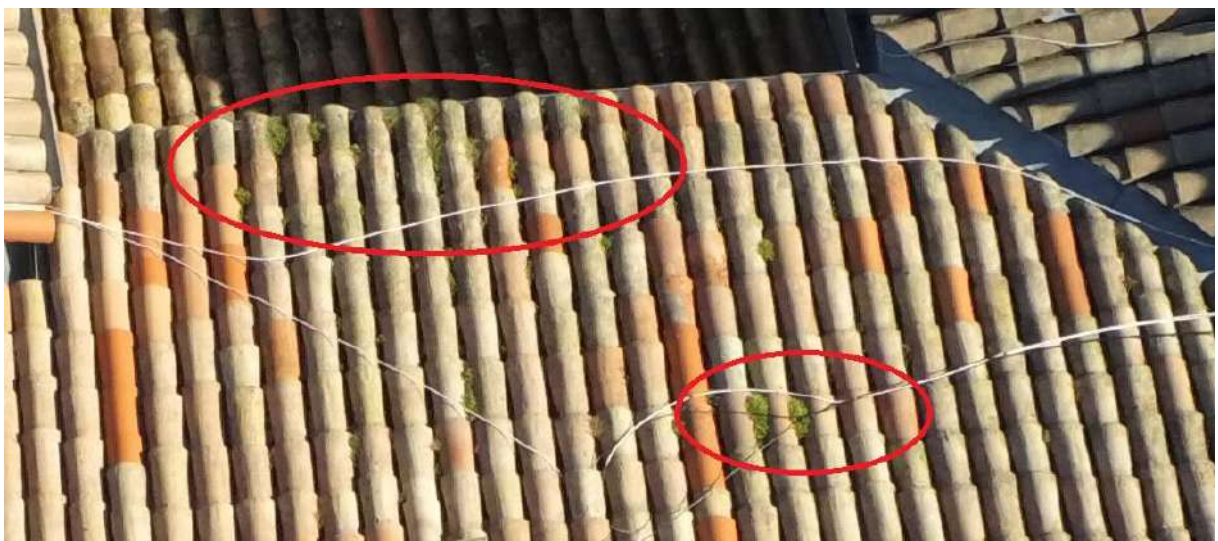
ZONE 3

La couverture présente quelques désordres de faibles importances (décalages, tuiles cassées, réparations de fortune) mais son état général est homogène.

Les éléments de zinguerie de type solins et noues semblent intègres mais devront faire l'objet de contrôle lors des futures interventions programmées. La présence notamment de 2 chéneaux encaissés de taille relativement importante peut s'avérer être une source de fragilité non négligeable de l'ouvrage. Un contrôle régulier de leur état est fortement recommandé.

Le support de couverture en plaque fibrociment apparaît cependant très dégradé avec un phénomène de fissuration des plaques dans le creux de l'onde. Cela semble dû à la vétusté de l'ouvrage et présente un facteur de fuite très important. L'aggravement de ces fissurations pourrait également nuire à la solidité et la cohésion de la toiture à moyen et long terme.

Nous notons la présence de mousses et de lichens à plusieurs endroits dans le canal des tuiles qui empêchent le bon écoulement des eaux pluviales vers le bas de pente. Il s'avère urgent de nettoyer et démousser ces zones.

Présence de 6 sorties de toitures de types cheminées en maçonnerie avec retour d'étanchéité en zinc présentant une usure normale liée à la vétusté de l'ouvrage. 3 d'entre-elles sont positionnées au niveau du bas de pente et sont dotées d'un ouvrage de zinguerie adapté. Prévoir contrôle et/ou remplacement de la zinguerie en cas d'intervention de remaniement ou de remplacement de la couverture.

9 pénétrations de toiture de type aérations ou événements sont présentes les différentes parties du toit et présente des étanchéités hasardeuses.

Présence de nombreux câbles électriques et/ou câbles d'antennes posé directement sur les tuiles sans protections ni attaches.

Prévoir contrôle et/ou remplacement de la zinguerie en cas d'intervention de remaniement ou de remplacement de la couverture.

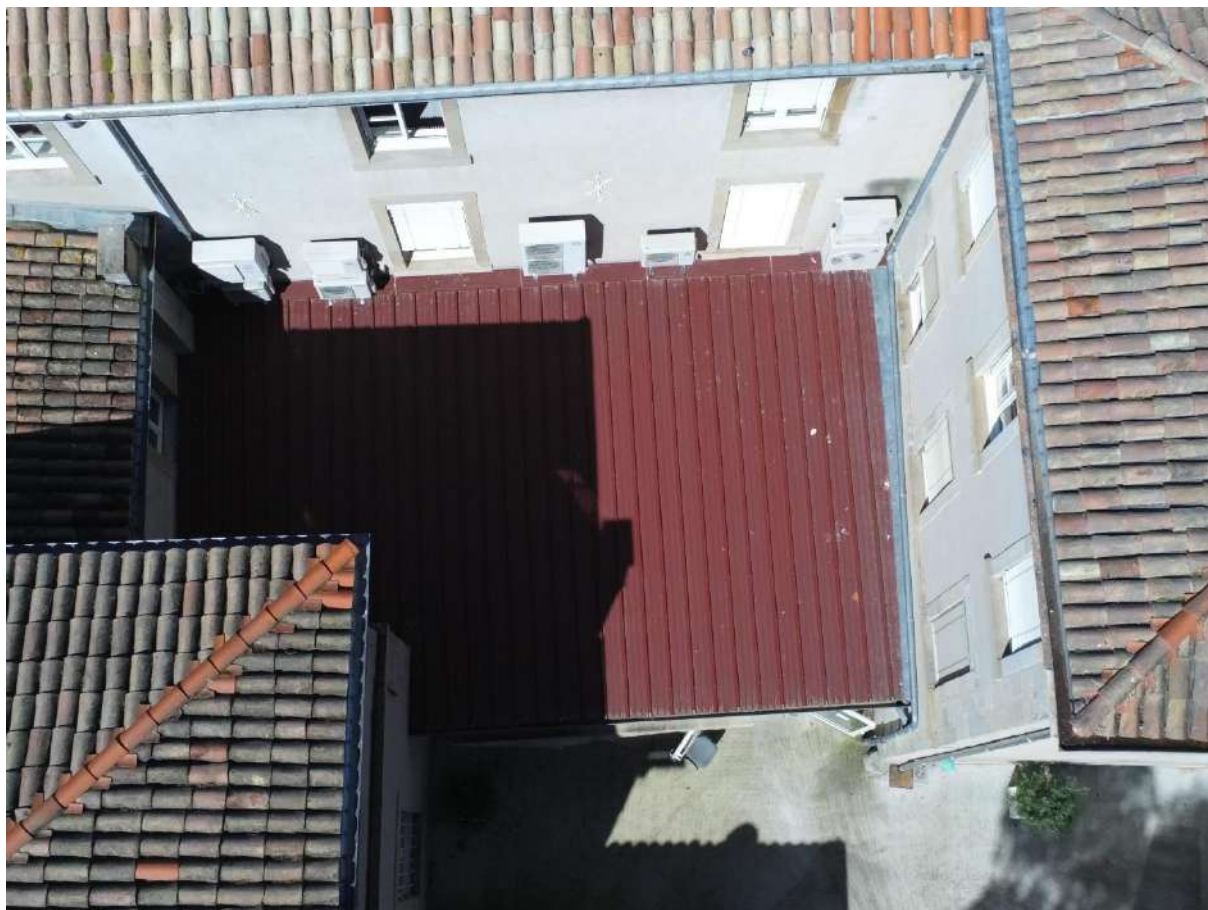
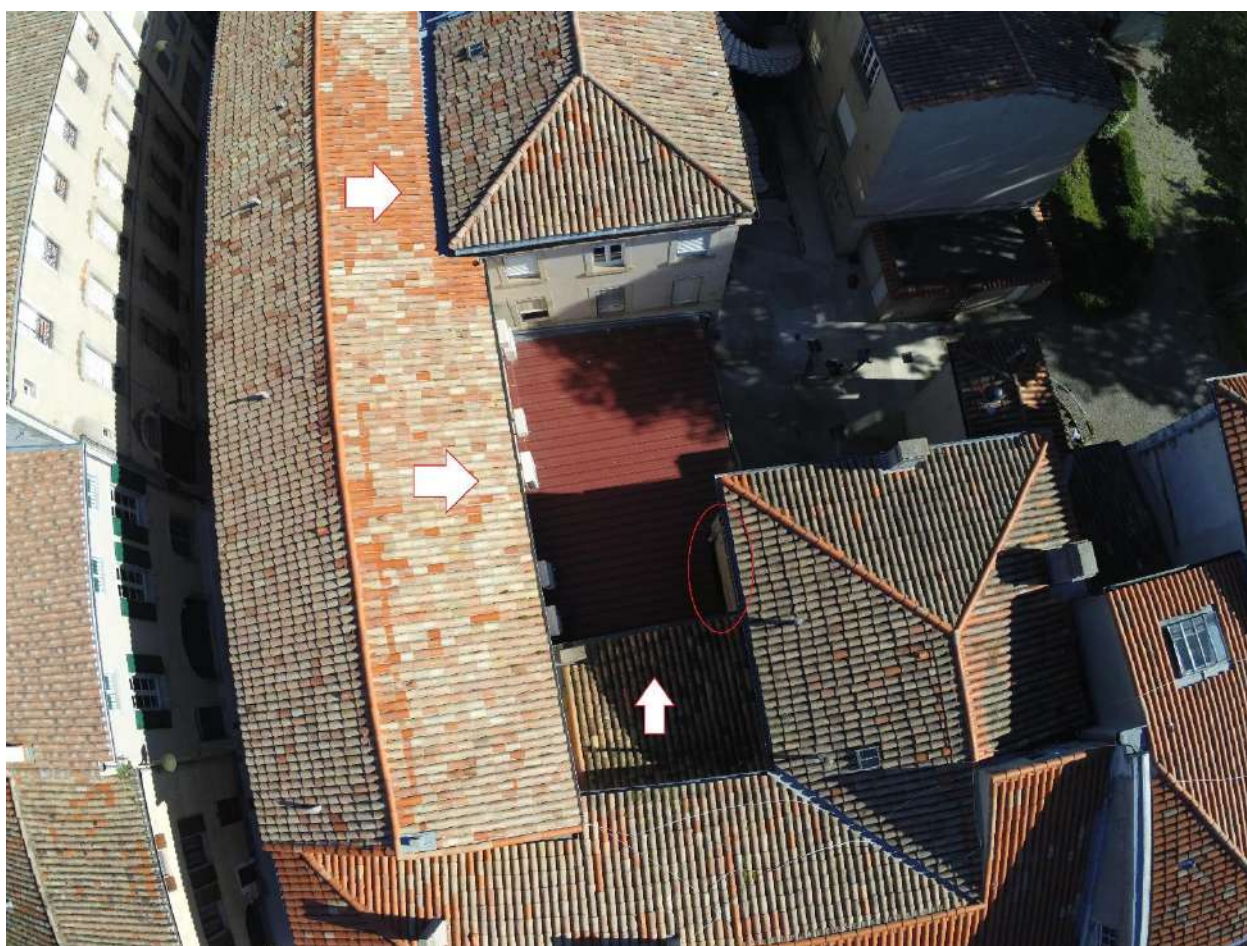
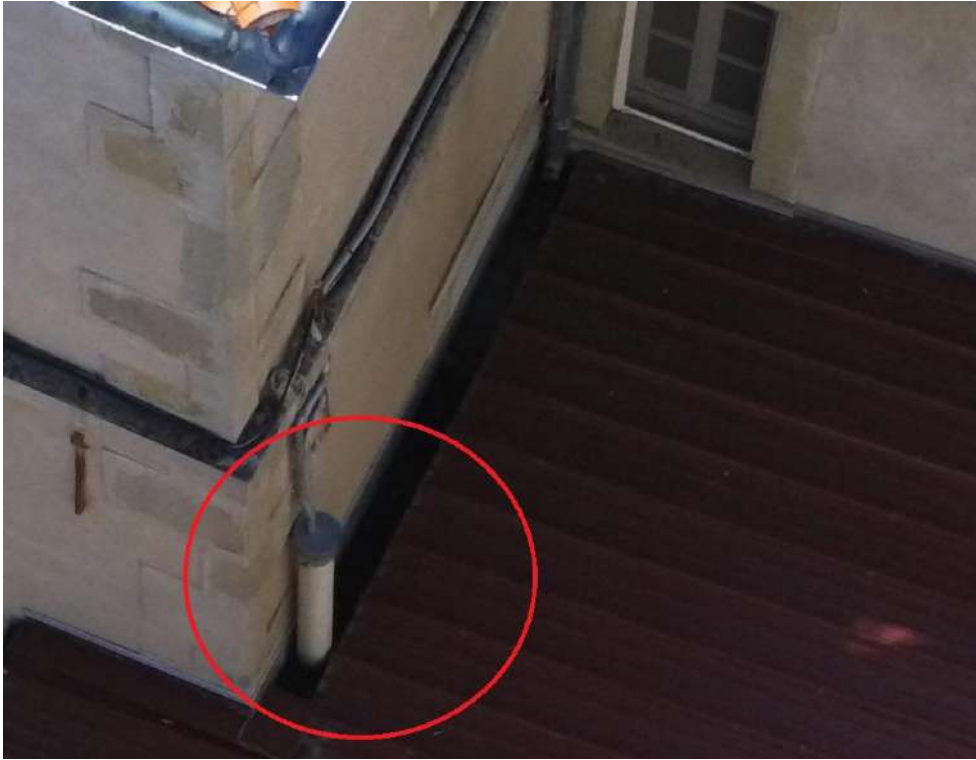
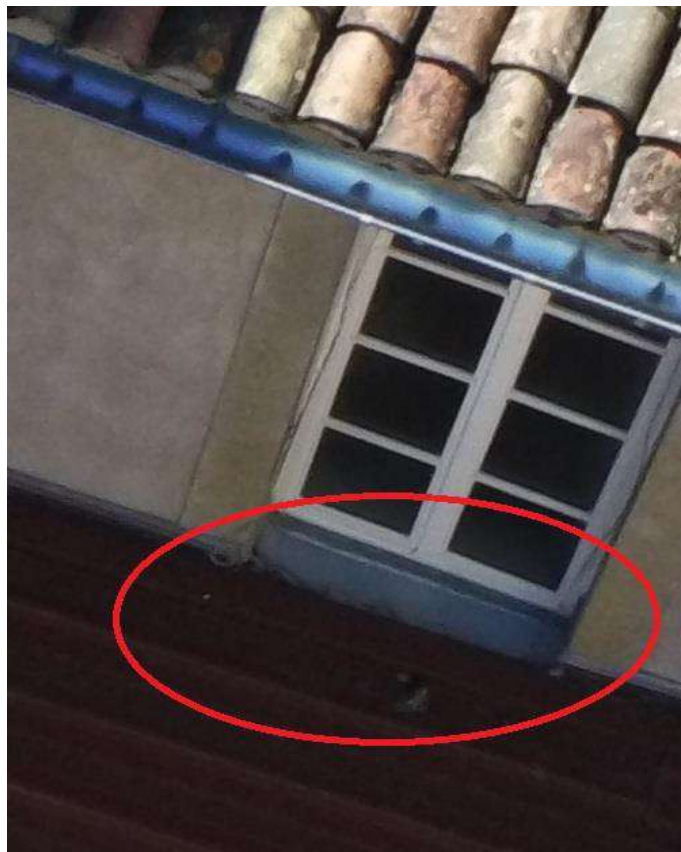
ZONE 4

Les panneaux de bac acier et les accessoires de toitures sont en bon état. Les différents recouvrements et entraxes de pose sont bien respectés. Il sera cependant nécessaire de vérifier l'usure des joints d'étanchéité au niveau des vis de fixation pour éviter d'éventuelles futures infiltrations d'eau.

Présence d'un chéneau encaissé dans un angle du toit. Ce chéneau est traversé par une conduite d'évacuation extérieure en fibrociment venant de l'étage supérieur. La présence de ce conduit est une entrave au bon fonctionnement de l'ouvrage et une source de pathologie très importante. Il convient de modifier ce réseau d'évacuation en urgence et de réparer le chéneau encaissé.

De plus compte tenu de la disposition spécifique de cette toiture au centre de plusieurs autres bâtiment, il semblerait que le réseau d'évacuation des eaux pluviales (chéneaux et descente en zinc) ne soit pas adapté. Cette toiture de faible pente reçoit les eaux de surfaces de toit trop importante pour sa capacité. Le chéneau encaissé se met en charge très rapidement et de manière excessive ce qui provoque des entrées d'eau. Une modification du réseau d'évacuation avec l'ajout de nouveaux exutoires s'avère nécessaire et urgente.

Côté Sud de cette toiture, la toiture a été réalisée à une altimétrie supérieure que l'appui de la fenêtre présente sur la façade. Un ouvrage spécifique de zinguerie a été réalisé à cet endroit afin de collecter les eaux et empêcher une venue contre la menuiserie. L'ensemble à l'air de fonctionner correctement mais compte tenu de la pathologie du chéneau encaissé qui se met en charge,

l'eau pourrait avoir tendance à ne plus s'évacuer et causer un dégât des eaux important.

Fuites et dégâts des eaux survenus en plafond dans la zone accueil du public

Prévoir contrôle et/ou remplacement de la zinguerie en cas d'intervention de remaniement ou de remplacement de la couverture.

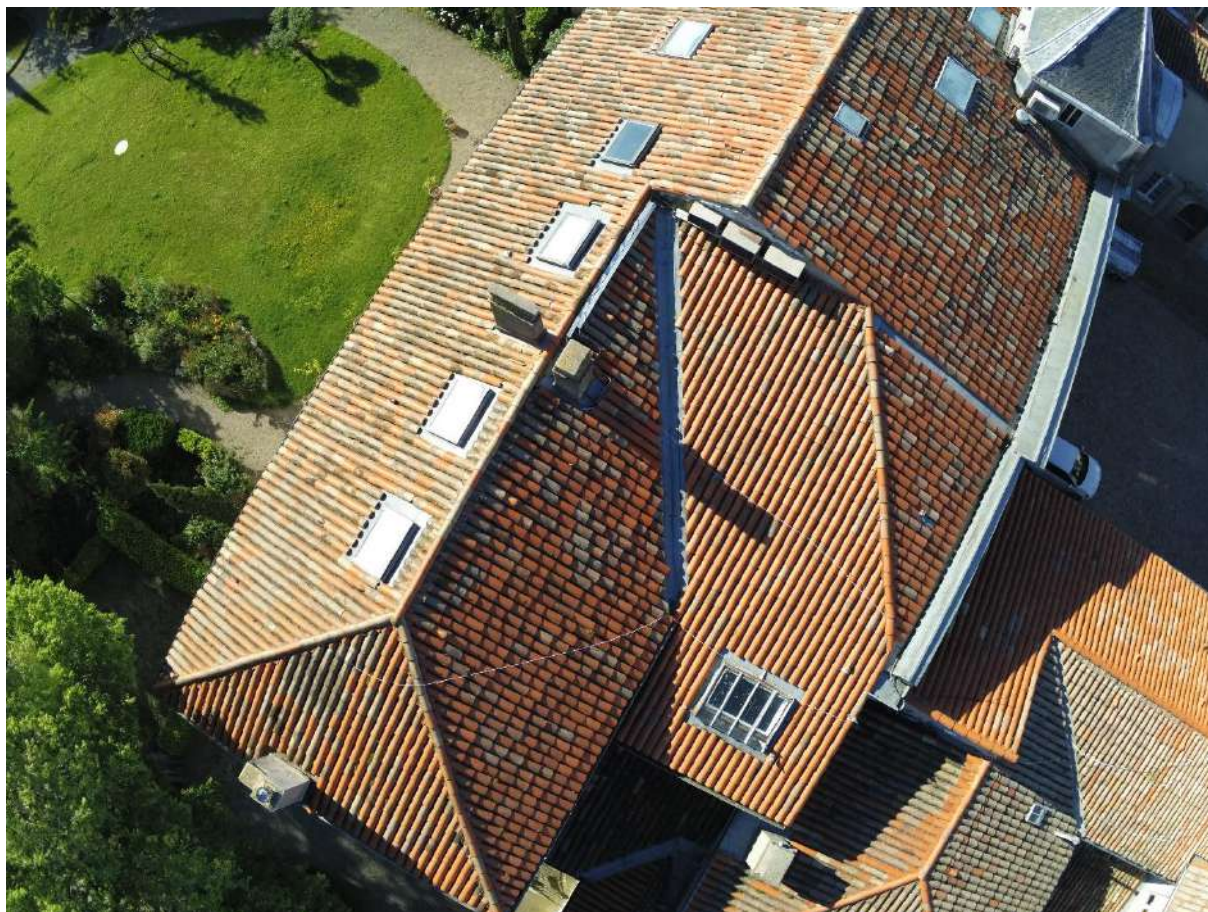
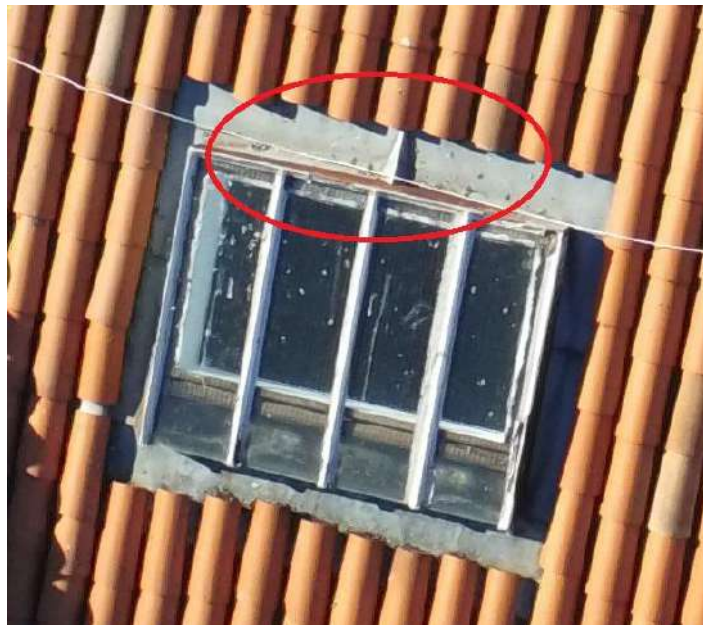
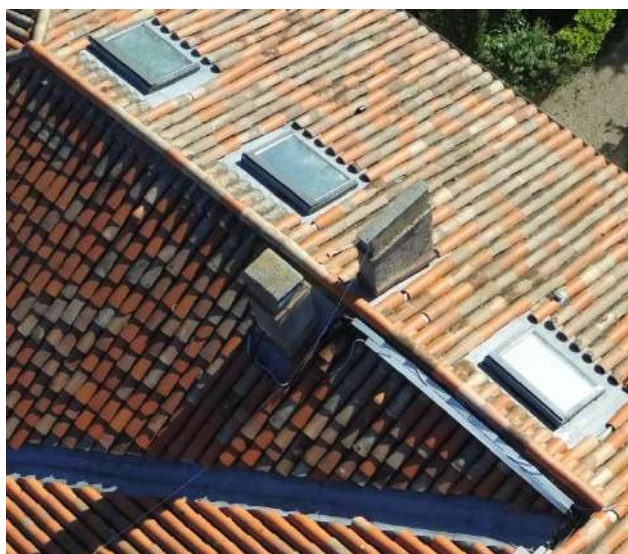
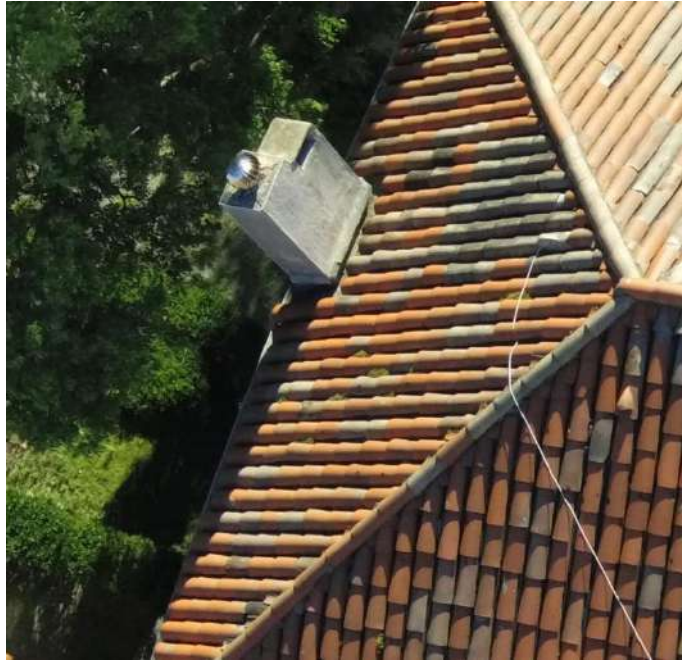
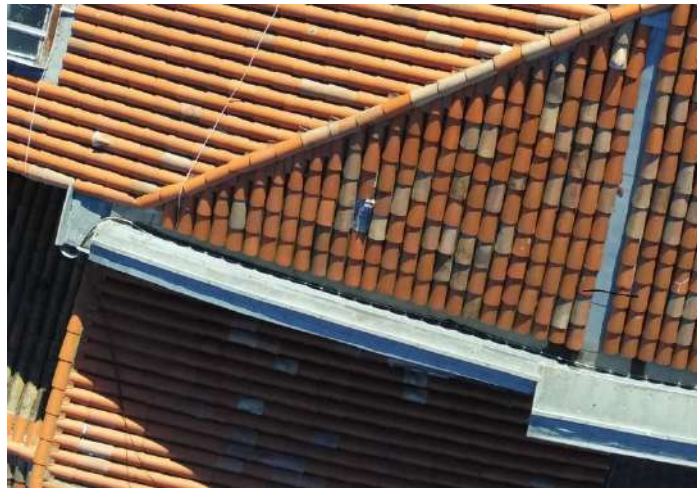
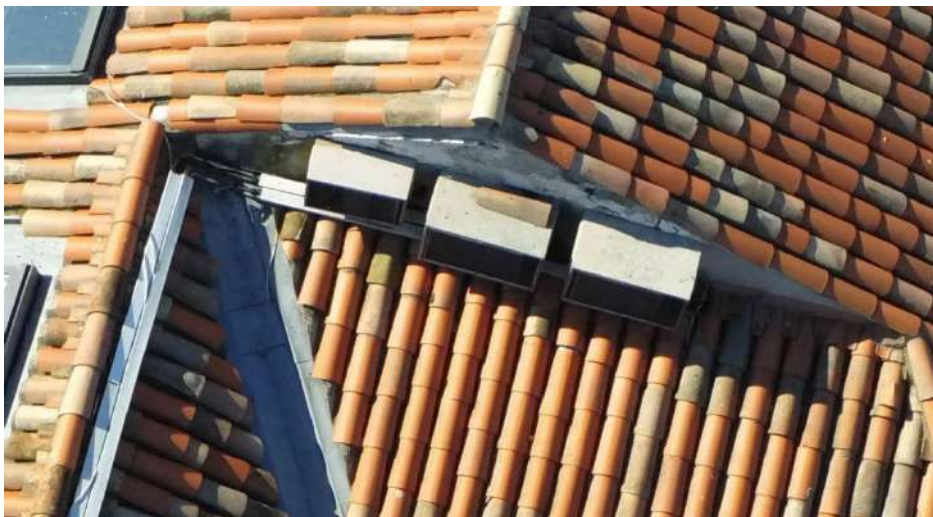
ZONE 5A

La couverture présente quelques désordres de faibles importances (décalages, tuiles cassées, réparations de fortune) mais son état général est homogène.

Les éléments de zinguerie de type solins et noues semblent intègres mais devront faire l'objet de contrôle lors des futures interventions programmées. La présence notamment d'un solin central de taille importante entre les différentes parties de toit peut s'avérer être une source de fragilité non négligeable de l'ouvrage. Un contrôle régulier de son état est fortement recommandé.

Le support de couverture en plaque fibrociment apparaît cependant très dégradé avec un phénomène de fissuration des plaques dans le creux de l'onde. Cela semble dû à la vétusté de l'ouvrage et présente un facteur de fuite très important. L'aggravement de ces fissurations pourrait également nuire à la solidité et la cohésion de la toiture à moyen et long terme.

1 fenêtre de toit cadre métallique + verre trempé est présente sur le versant Nord et présente un état cohérent compte tenu sa vétusté. L'ouvrage de zinguerie assurant son étanchéité semble dégradé en partie haute (à contrôler)

Présence de n° électriques et/ou câbles d'antennes posés directement sur les tuiles sans protections ni attaches.

Prévoir contrôle et/ou remplacement de la zinguerie en cas d'intervention de remaniement ou de remplacement de la couverture.
