DIAGNOSTIC DES COUVERTURES DE TOITS DES BATIMENTS DE LA PREFECTURE DE L'AUDE

Le secrétariat général de la préfecture de l'Aude nous a mandaté pour effectuer un diagnostic de l'état de l'ensemble des couvertures ses locaux de Carcassonne.

Cette étude a pour but de faire un constat de l'état général et de lister les pathologies observées afin de pouvoir se projeter sur les travaux de réparation et ou de rénovation à envisager.

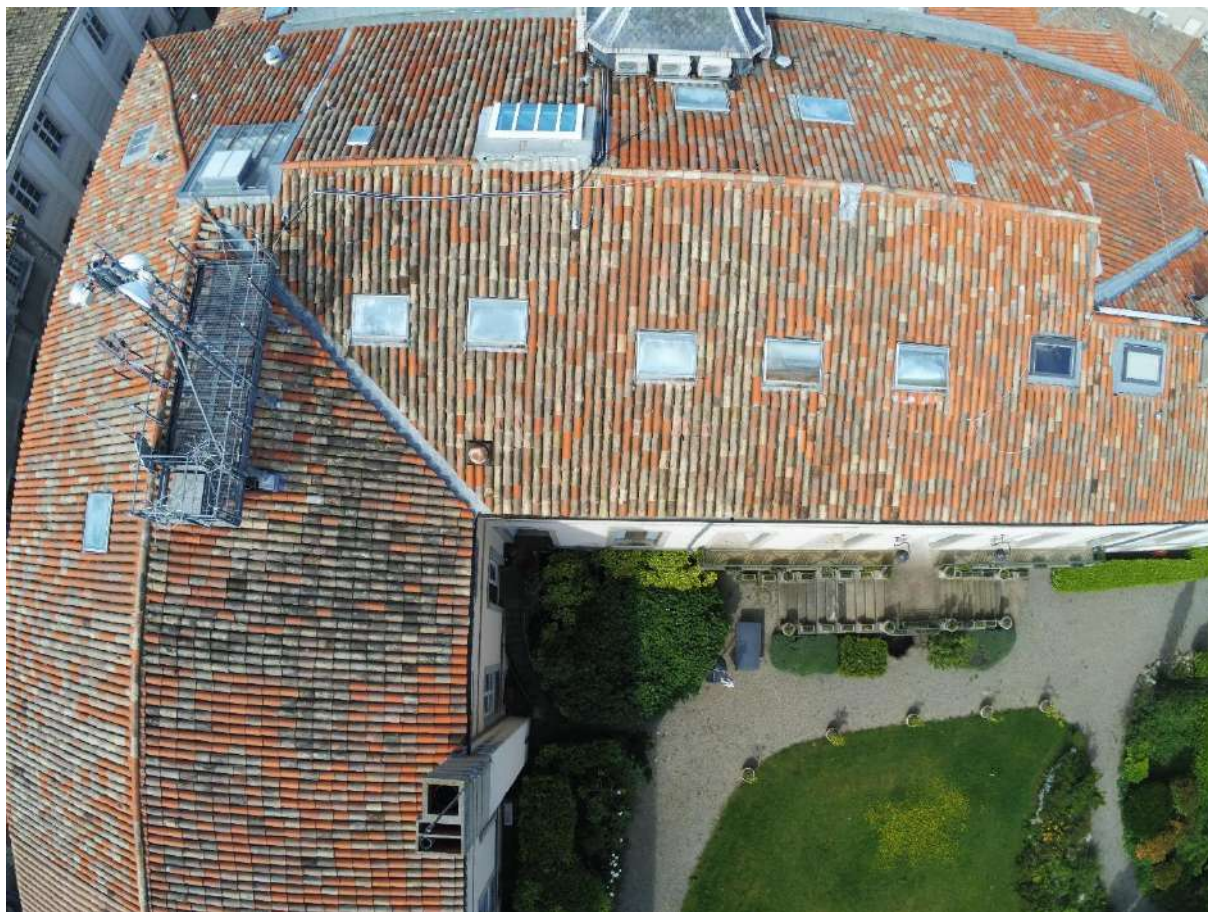
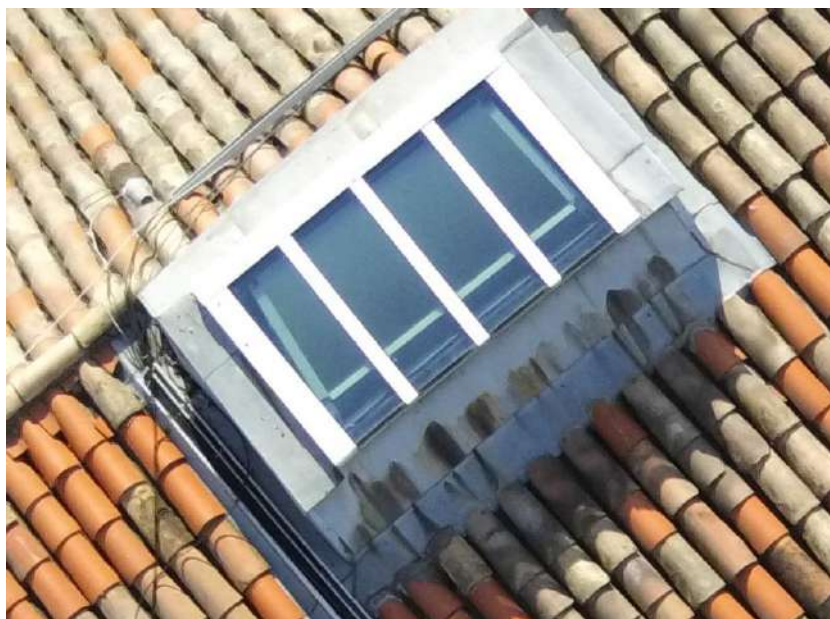
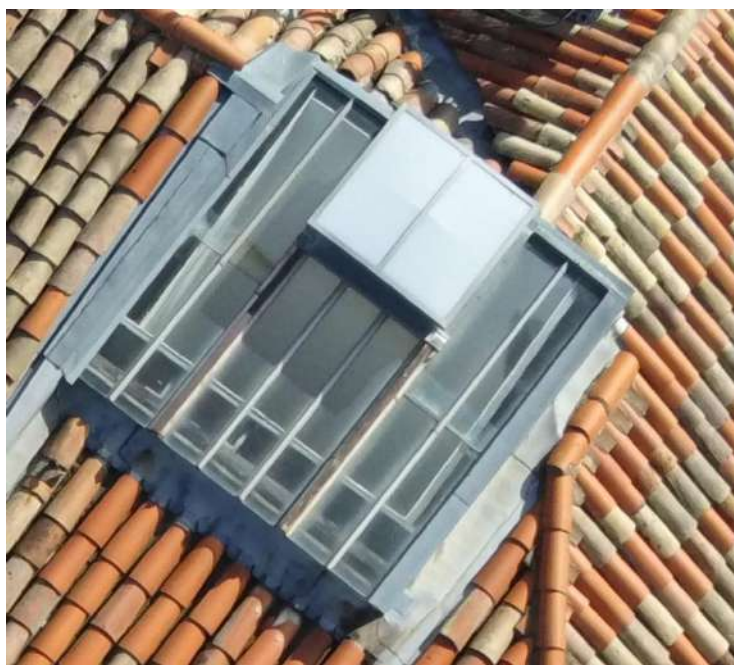
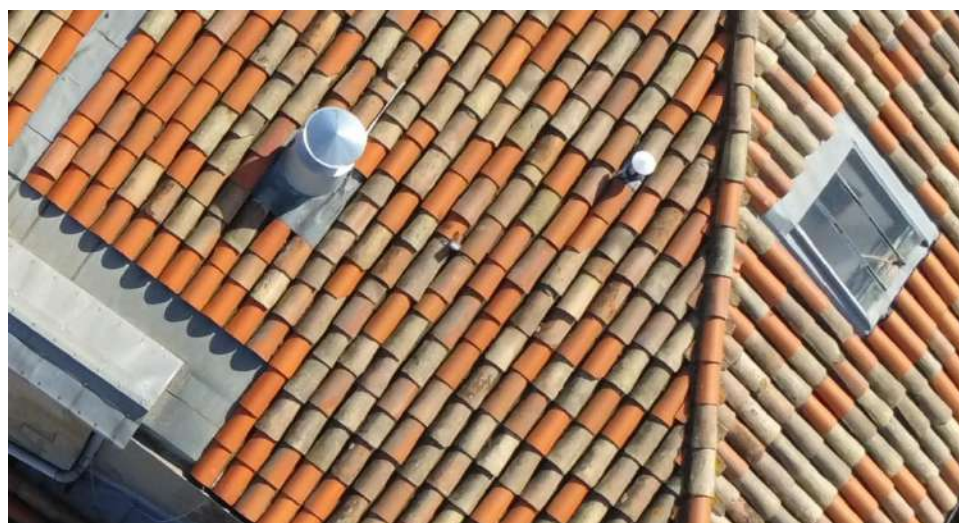
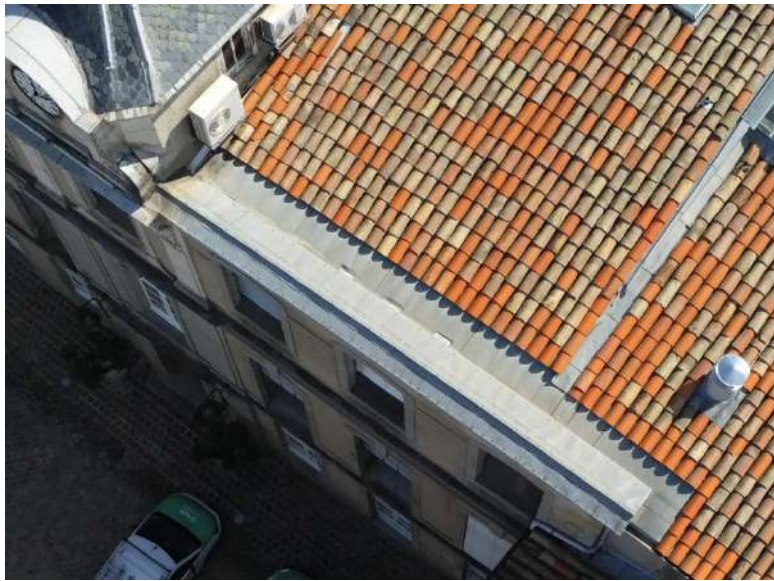
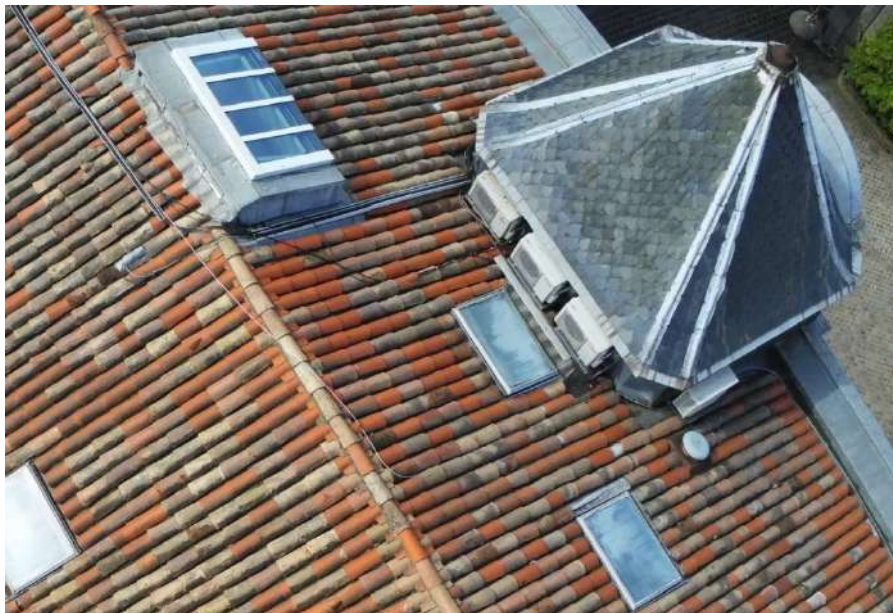
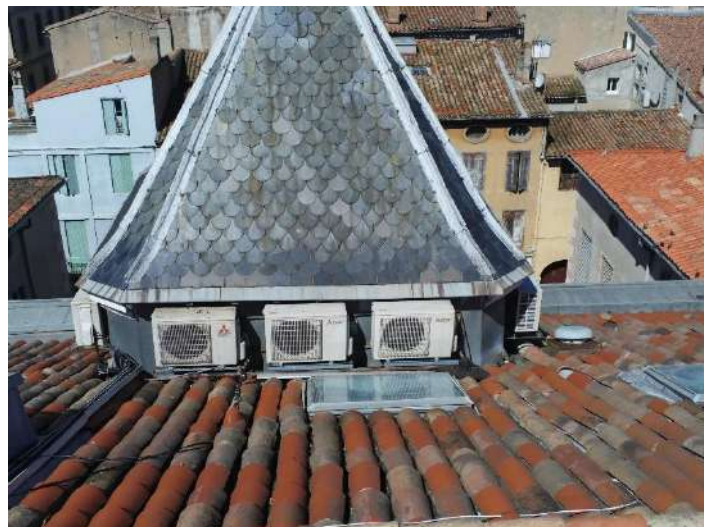
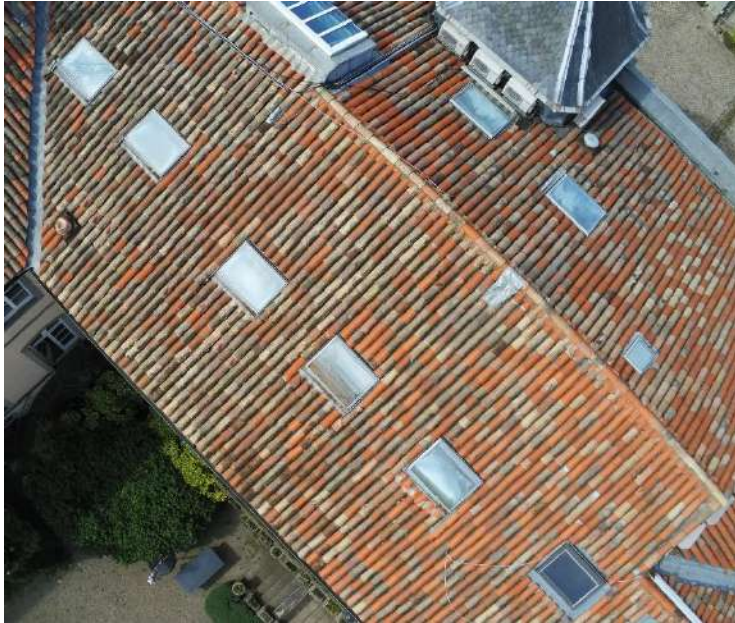
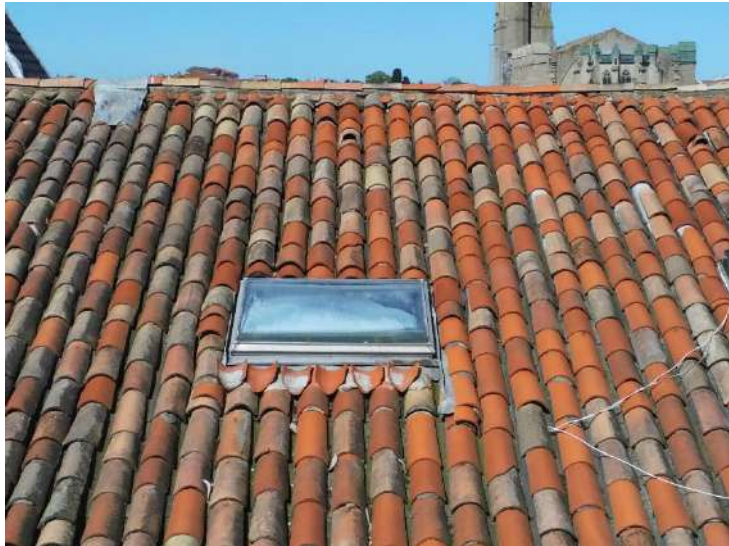
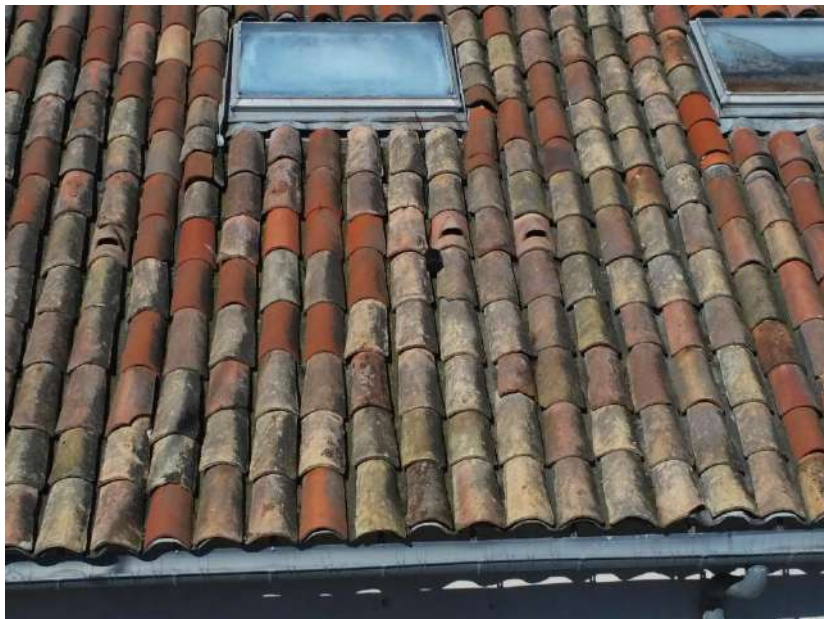
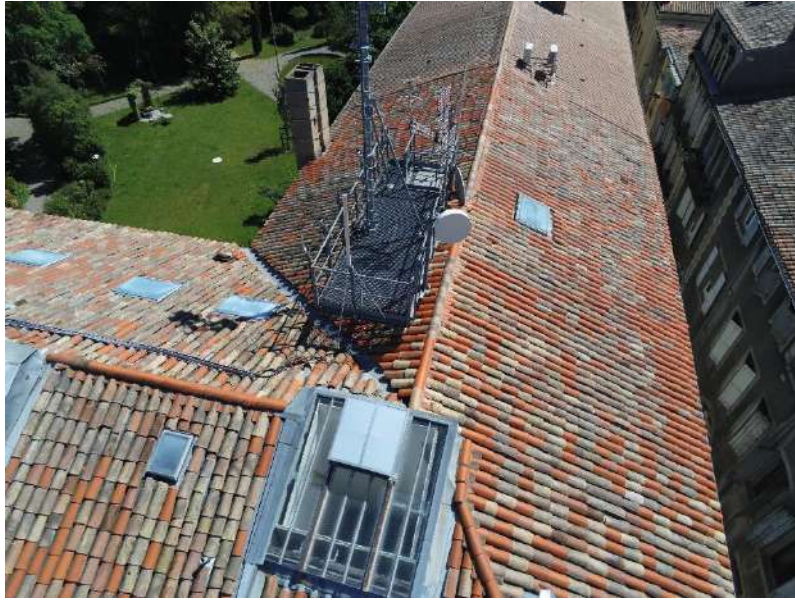
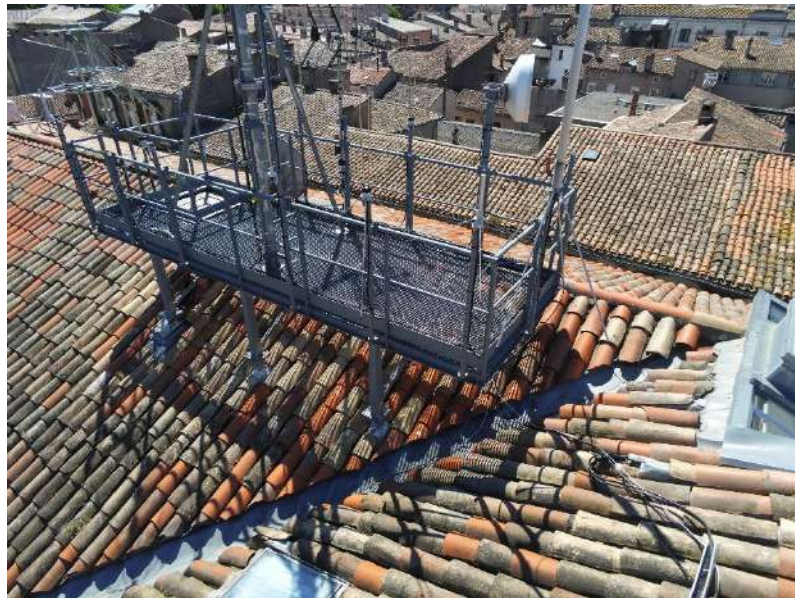
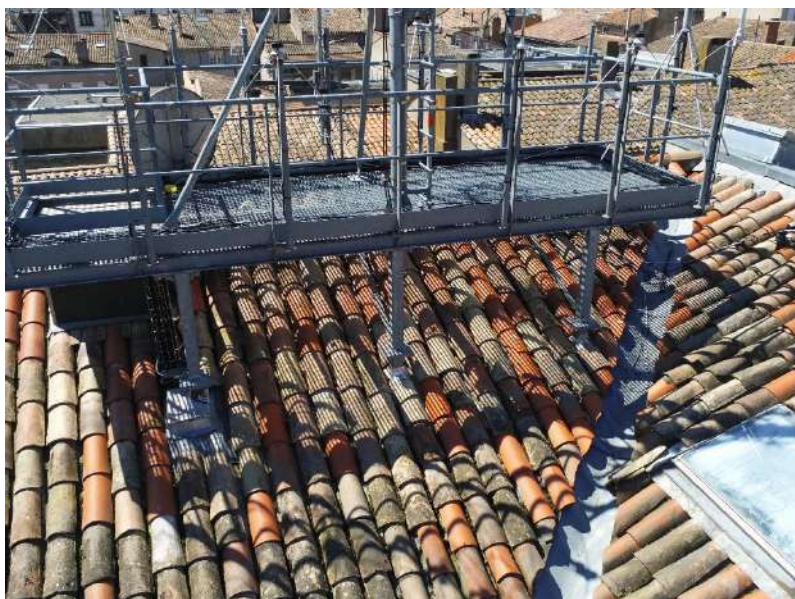
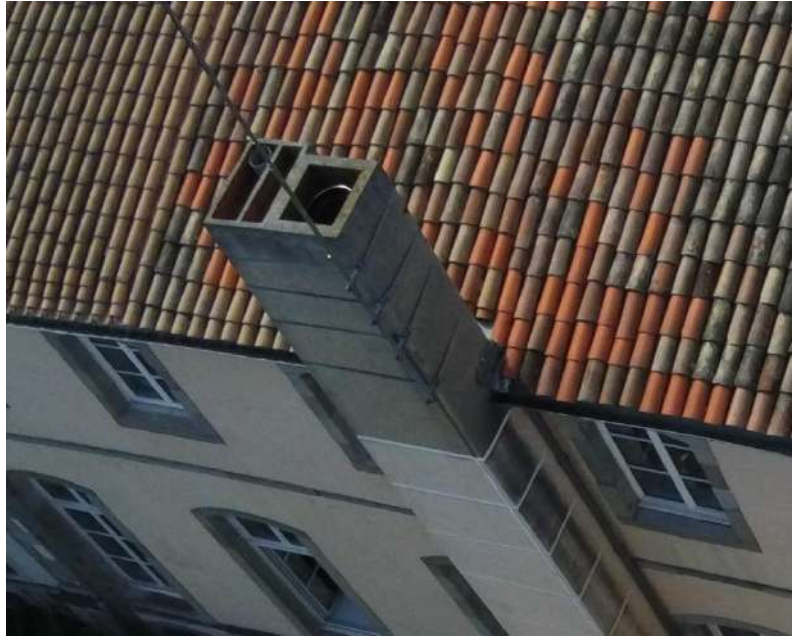
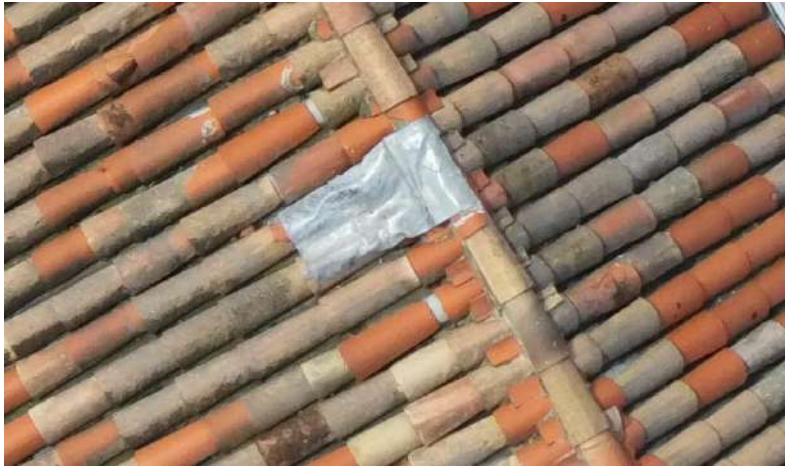
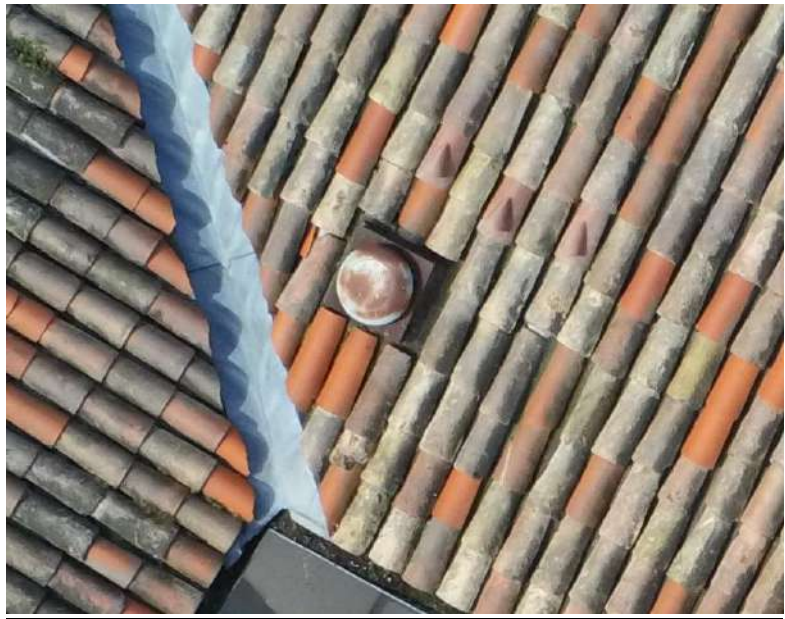
ZONE 5B

La couverture présente de nombreux désordres (nombreux décalages et tuiles cassées, réparations de fortune), son état général est dégradé.

Nous pouvons observer qu'elle a subi de nombreux remaniements et réparations au cours des années avec notamment la présence de tuiles de qualité très hétérogènes. Une rénovation de la couverture s'avère nécessaire afin d'assurer une solidité et une étanchéité correcte à l'ensemble.

Le support de couverture en plaque fibrociment apparaît cependant très dégradé avec un phénomène de fissuration des plaques dans le creux de l'onde. Cela semble dû à la vétusté de l'ouvrage et présente un facteur de fuite très important. L'aggravement de ces fissurations pourrait également nuire à la solidité et la cohésion de la toiture à moyen et long terme.

Une présence excessive de traversées de toiture notamment de fenêtres de toit, de châssis et d'aérations ou événements nuisent à la cohésion de l'ensemble et sont des sources de pathologies importantes :

- 9 fenêtres de toit de type Velux
- 2 fenêtres de toit cadre métallique + verre trempé
- 3 châssis de toiture de type puits de lumière / Désenfumage
- 4 pénétrations de toiture de type aérations ou événements

Il pourrait s'avérer nécessaire de supprimer une partie des fenêtres de toit notamment sur le versant Est (côté parc) compte tenu de leur utilité contestable (éclairage d'un grenier / combles de toit non aménagé). Cela permettrait de réduire considérablement les risques de dégâts des eaux.

Présence de nombreux câbles électriques et/ou câbles d'antennes posé directement sur les tuiles sans protections ni attaches.

Fuites et dégâts des eaux en plafond sur le versant Est (côté parc) au niveau du bureau du secrétaire général

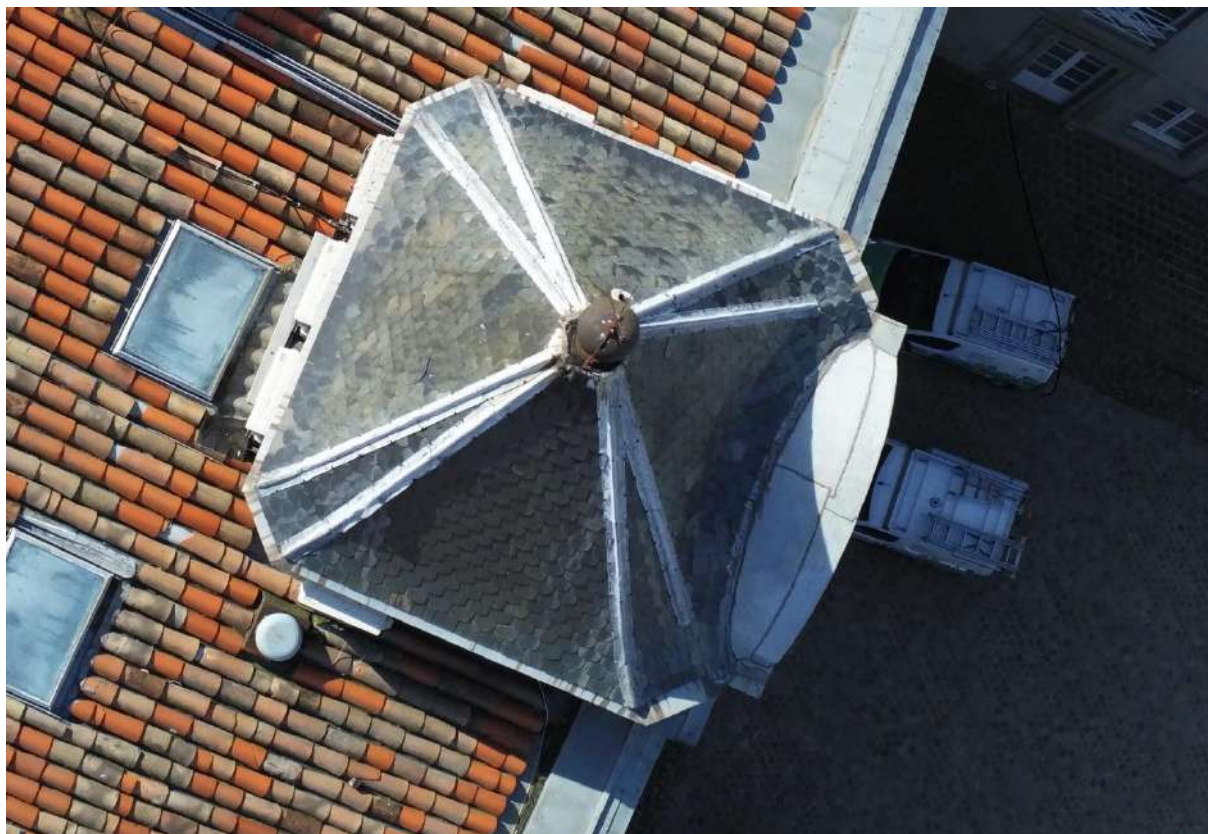
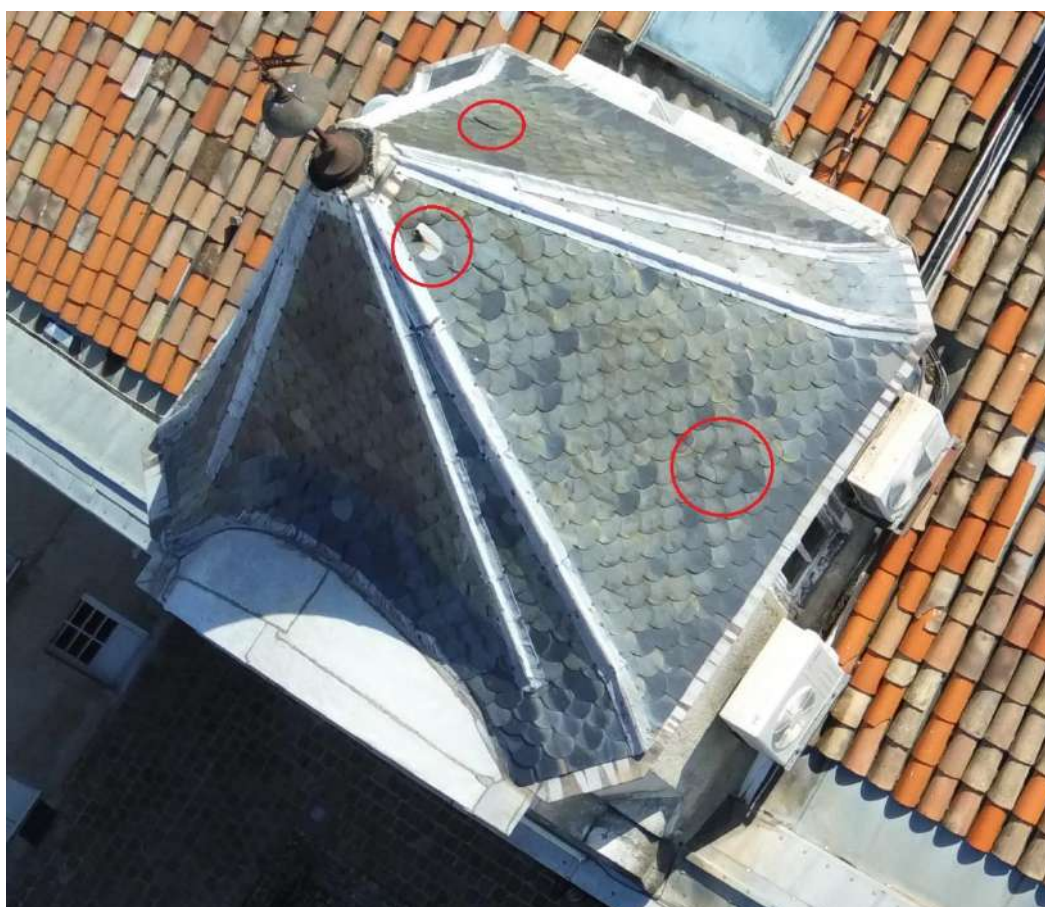
ZONE 5C

La couverture présente des désordres et un état en accord avec sa vétusté. Un remaniement de l'ouvrage semble nécessaire

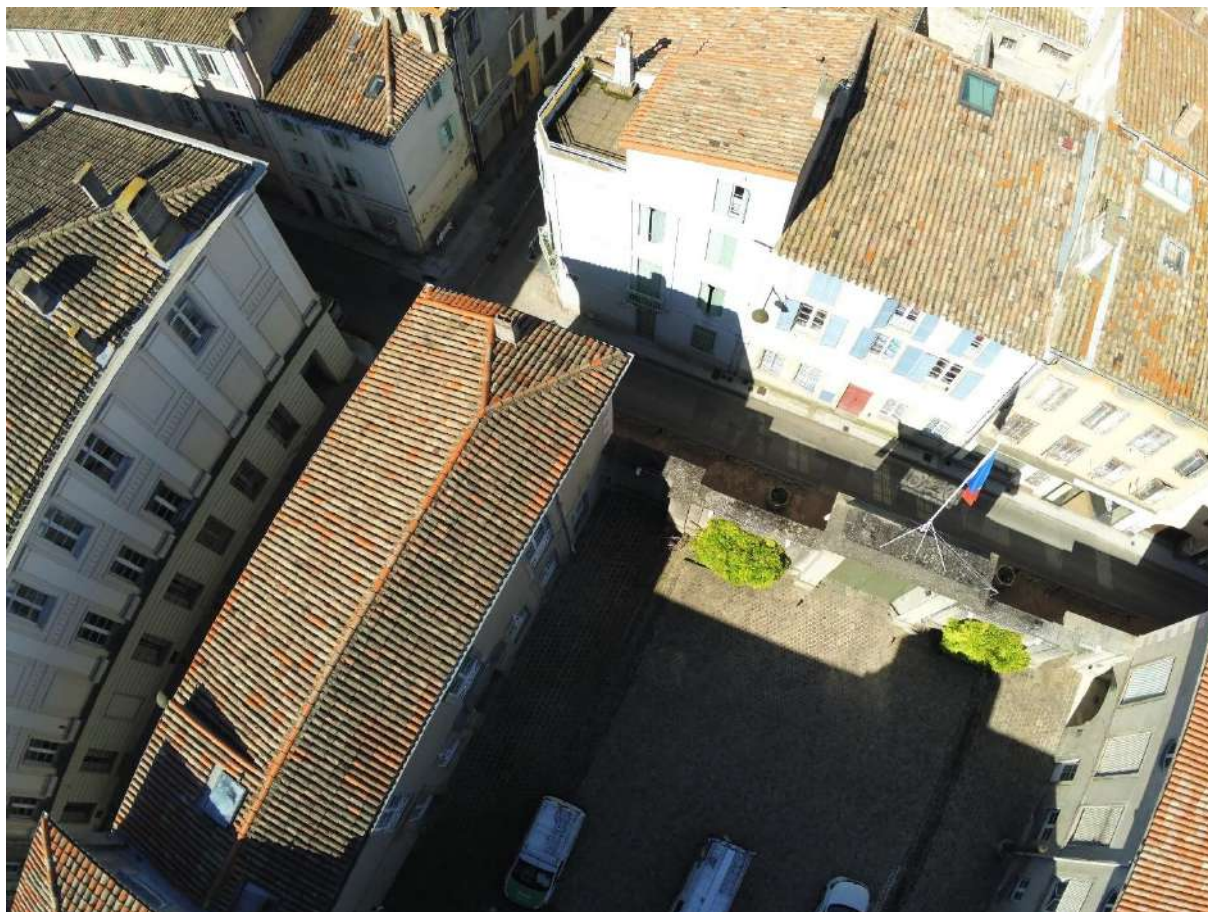
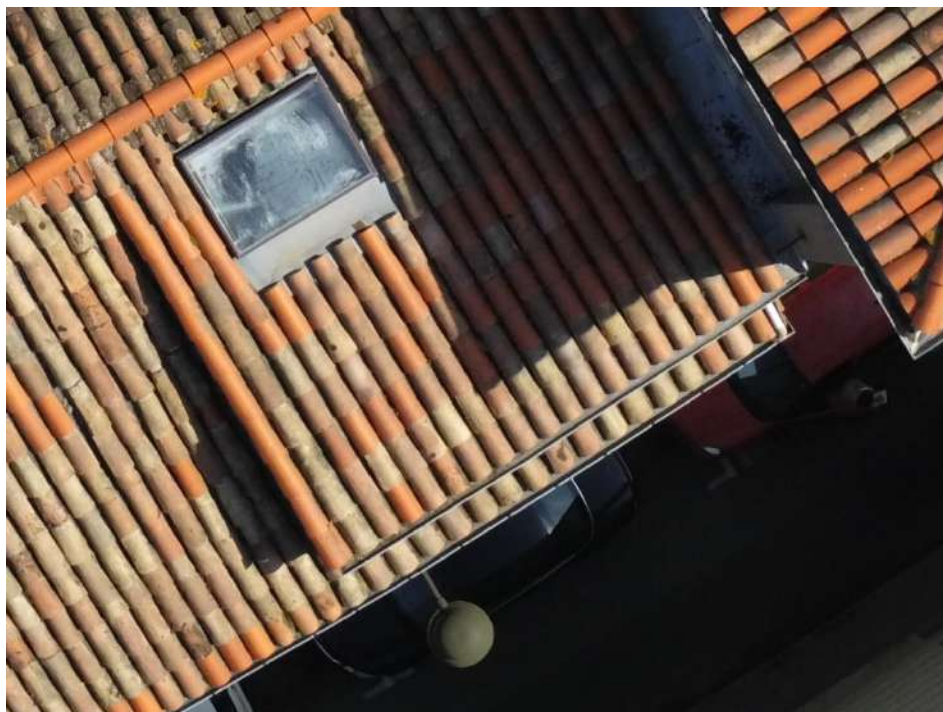
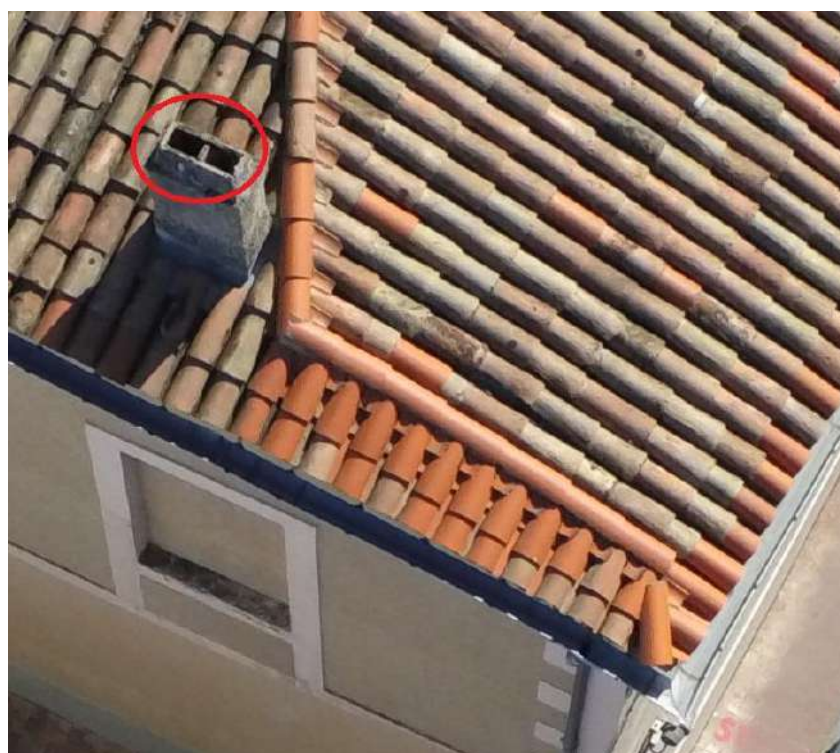
ZONE 6

La couverture présente quelques désordres de faibles importances (décalages, tuiles cassées, réparations de fortune) mais son état général est homogène.

Le support de couverture en plaque fibrociment apparaît cependant très dégradé avec un phénomène de fissuration des plaques dans le creux de l'onde. Cela semble dû à la vétusté de l'ouvrage et présente un facteur de fuite très important. L'aggravement de ces fissurations pourrait également nuire à la solidité et la cohésion de la toiture à moyen et long terme.

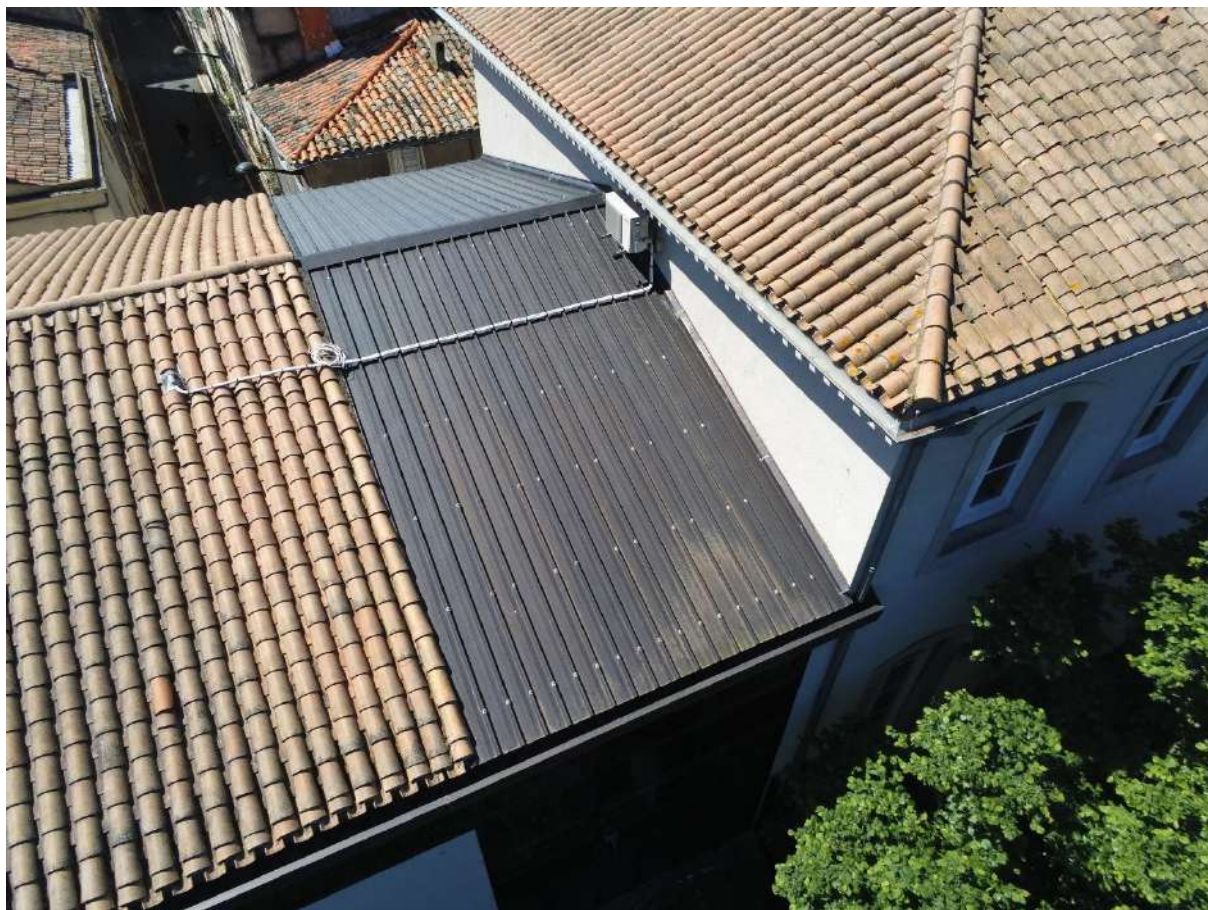
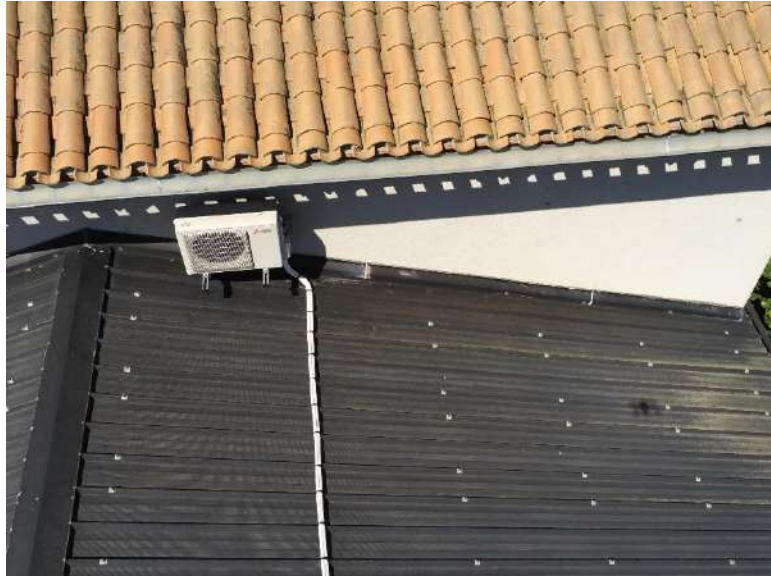
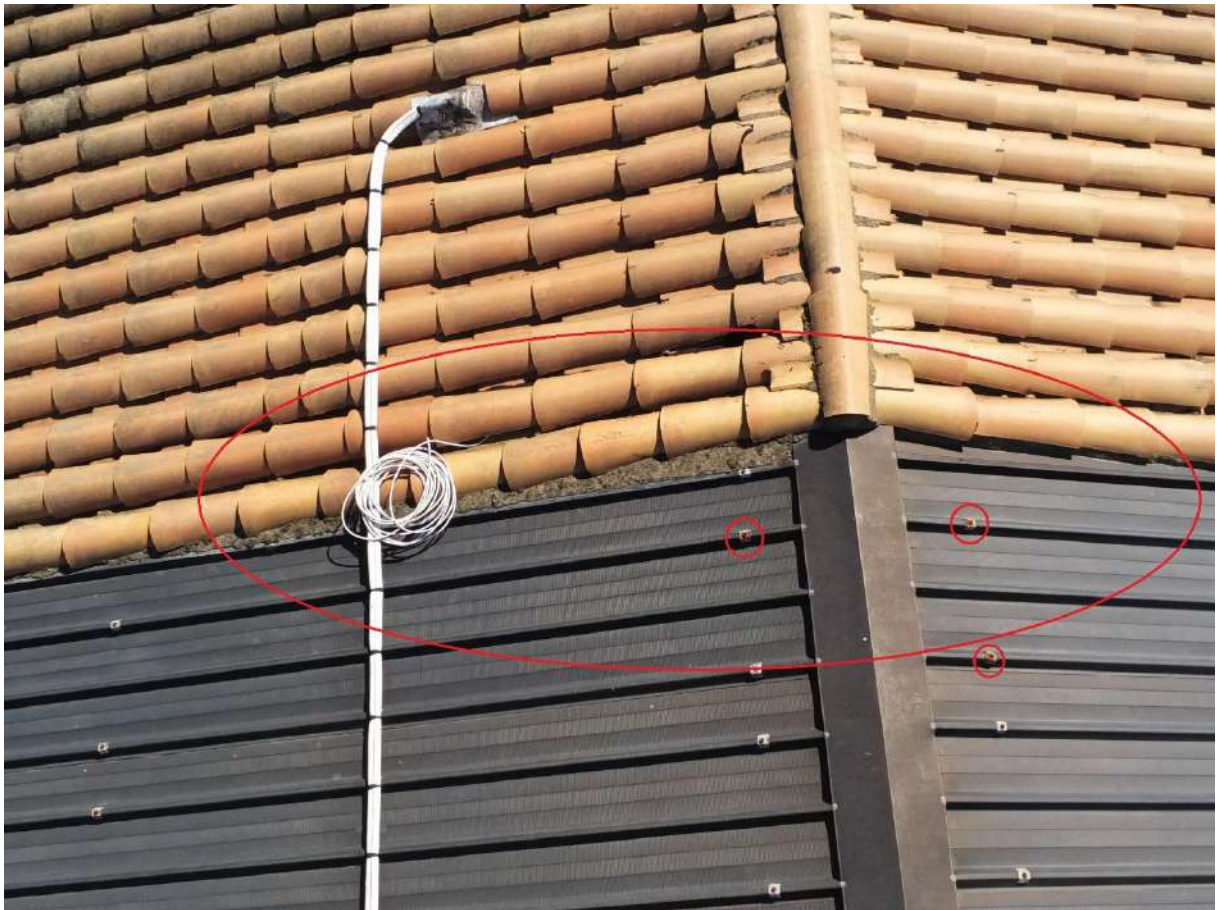
ZONE 8

Les panneaux de couverture semblent intègres. Les accessoires de faîtage et de solin contre mur ne présentent pas d'altérations. Il reste cependant nécessaire de contrôler l'usure des joints d'étanchéité au niveau des vis de fixation pour éviter d'éventuelles infiltrations d'eau. Certains cavaliers de maintien présentent des traces d'oxydation avancé, il convient de les remplacer.

Le toit a une connexion directe avec une toiture en tuiles (zone 9). Le débordement de la tuile sur le bac n'étant pas parfaitement parallèle à la nervure du bac, il se crée une zone où l'écoulement des eaux pluviales peut être perturbé. Une accumulation des eaux à cet endroit pourrait causer des infiltrations.

Dégâts des eaux. Fuites à 2 endroits (bas de pentes) en plafond du bâtiment « COD »
