## DOSSIER DE DIAGNOSTIC TECHNIQUE

**Référence : 002EW754653**

Préfecture de l'Aude  
52 Rue Jean Bringer  
11000 CARCASSONNE

## Pré-rapport de repérage des matériaux et produits contenant de l'amiante avant réalisation de travaux dans un immeuble bâti

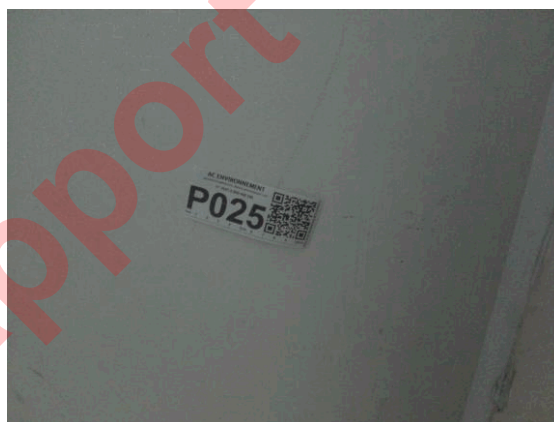
002EW754653 n°25 - 1 (P25) - Vue du ciel - Vol 15  
(Combles 3)

002EW754653 n°25 - 1 (P25)	Vue du ciel - Vol 15 (Combles 3)	Prélèvement négatif
002EW754653 n°26 - 1 (P26)	Vue du ciel - Vol 15 (Combles 3)	Prélèvement négatif
002EW754653 n°27 - 1 (P27)	Vue du ciel - Vol 15 (Combles 3)	Prélèvement négatif
002EW754653 n°28 - 1 (P28)	Vue du ciel - Vol 15 (Combles 3)	Prélèvement négatif
002EW754653 n°29 - 1 (P29)	Vue du ciel - Vol 15 (Combles 3)	Prélèvement positif
002EW754653 n°30 - 1 (P30)	Vue du ciel - Vol 15 (Combles 3)	Prélèvement négatif
	Vue du ciel - Vol 18 (Combles 5 B)	I1
	Vue du ciel - Vol 18 (Combles 5 B)	I1
	Vue du ciel - Vol 18 (Combles 5 B)	I1
002EW754653 n°31 - 2 (S32)	Vue du ciel - Vol 21 (Combles 7)	Présence sur décision de l'opérateur de repérage
S33 - 2 (S33)	Vue du ciel - Vol 2 (Toiture 2)	Présence sur décision de l'opérateur de repérage
S1 - 2 (S1)	Vue du ciel - Vol 11 (Toiture 9)	Absence : pas d'amiante par nature
S2 - 2 (S2)	Vue du ciel - Vol 10 (Toiture 8)	Absence : pas d'amiante par nature

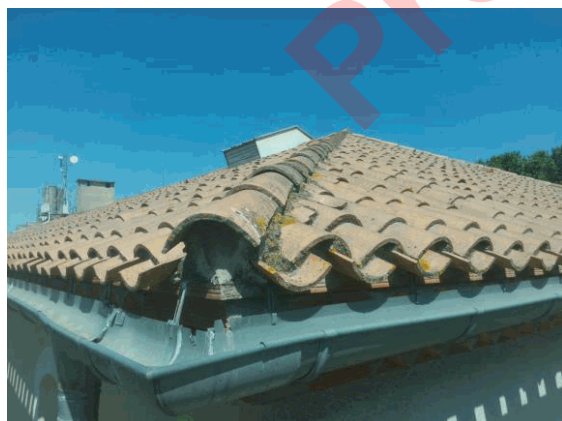
S3 - 2 (S3) - Vue du ciel - Vol 9 (Toiture 7)

S3 - 2 (S3)	Vue du ciel - Vol 9 (Toiture 7)	Absence : pas d'amiante par nature
S6 - 2 (S6)	Vue du ciel - Vol 7 (Toiture 5 C)	Absence : pas d'amiante par nature
S7 - 1 (S7)	Vue du ciel - Vol 18 (Combles 5 B)	Absence : pas d'amiante par nature
S8 - 1 (S8)	Vue du ciel - Vol 18 (Combles 5 B)	Absence : pas d'amiante par nature
S19 - 1 (S19)	Vue du ciel - Vol 23 (Combles 9)	Absence : pas d'amiante par nature
S29 - 2 (S29)	Vue du ciel - Vol 14 (Combles 2)	Absence : pas d'amiante par nature
002EW754653 n°31 - 1 (S41)	Vue du ciel - Vol 1 (Toiture 1)	Présence sur décision de l'opérateur de repérage
002EW754653 n°31 - 2 (S43)	Vue du ciel - Vol 3 (Toiture 3)	Présence sur décision de l'opérateur de repérage

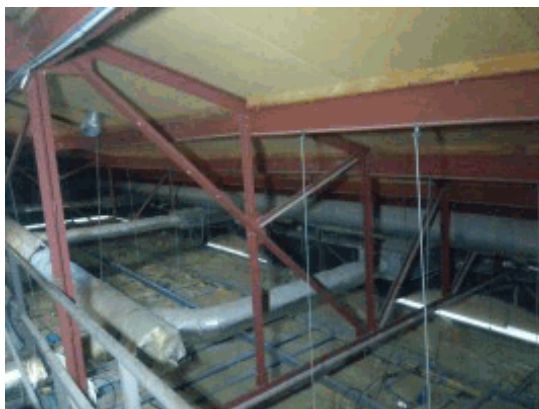
Charpente plombé combles 9

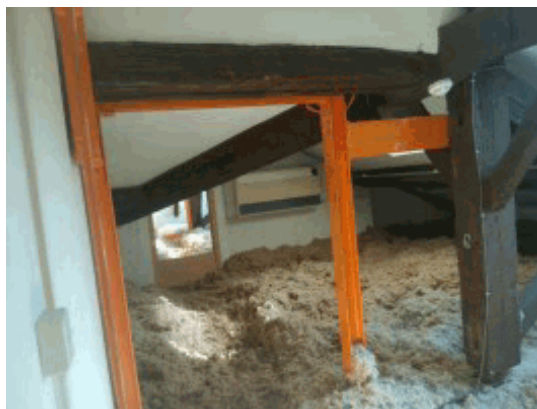
Charpente plombé combles 1
