# Rapport de repérage amiante avant réalisation de travaux dans un immeuble bâti

Rapport N° : 23221786/S4/3/AM-RTV\_V1

6703130080 QUARTIER CHASSEPOT GE

BAT 55

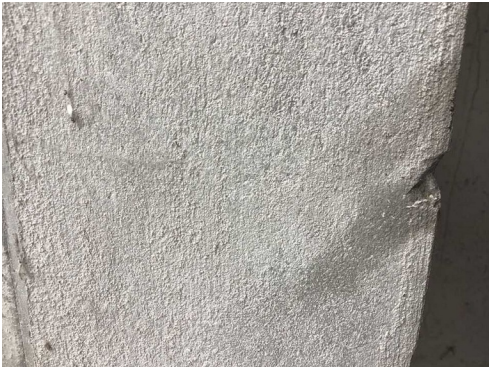
P2	ZPSO 1
BAT 0055 -> RDC -> 1

Murs et cloisons maçonnées "en dur" -> Enduits de ragréage, débullage, lissage

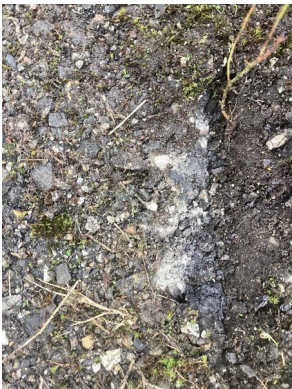
P5	ZPSO 4
BAT 0055 -> EXT

Voiries -> Enrobé bitumineux des couches de voiries

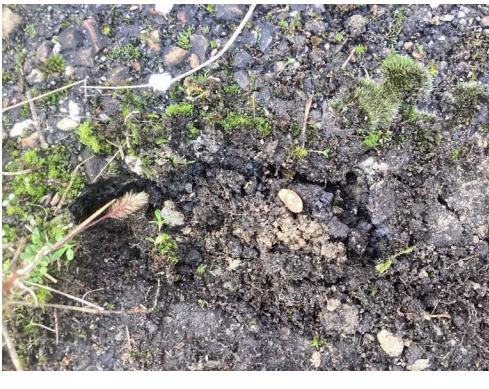
P6	ZPSO 4
BAT 0055 -> EXT

Voiries -> Enrobé bitumineux des couches de voiries

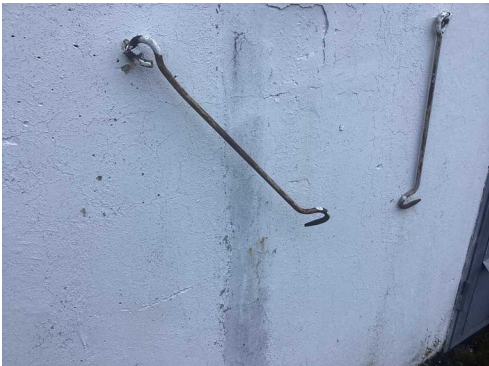
P4	ZPSO 2
BAT 0055 -> EXT

Façades lourdes y compris poteaux -> Enduits extérieurs projetés, lissés ou talochés, crépis extérieurs

004	24A030447-004 - BV3GC1463 Réf . Prel : P4 BAT 0055 - EXT/Façades lourdes y compris poteaux	Matériau de type peinture (blanc) + (jaune) ; matériau semi-dur (gris) (foncé) ; matériau semi-dur (granulaire) (gris) (clair)	<b>MET</b> * / MA4T	1 / 1 *	Calcination et attaque chimique et mécanique (méthode interne de traitement)	Fibres d'amiante non détectées *

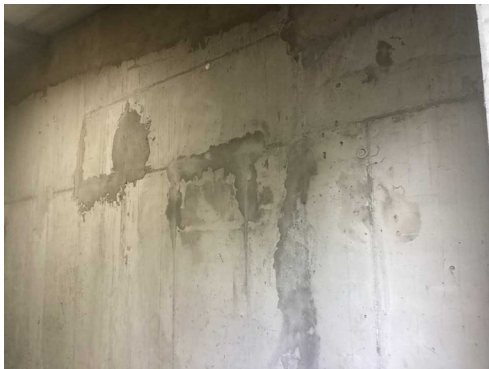
<b>S2</b>	<b>ZPSO 1</b>
BAT 0055 -> RDC -> 3

Murs et cloisons maçonnées "en dur" -> Enduits de ragréage, déboulage, lissage

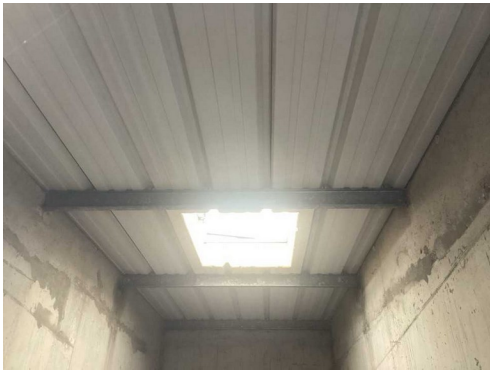
S11	ZPSO 3
BAT 0055 -> RDC -> 4

Plafonds -> Panneaux vissés (Liste B)

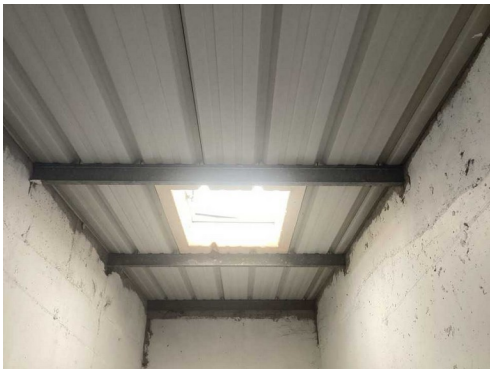
S13	ZPSO 3
BAT 0055 -> RDC -> 6

Plafonds -> Panneaux vissés (Liste B)
