Rapport de repérage amiante avant réalisation de travaux dans un immeuble bâti

Rapport N° : 23221803/S3/4/AM-RTV_V1

6703130080 QUARTIER CHASSEPOT GE

Quartier CHASSEPOT Batiment 21

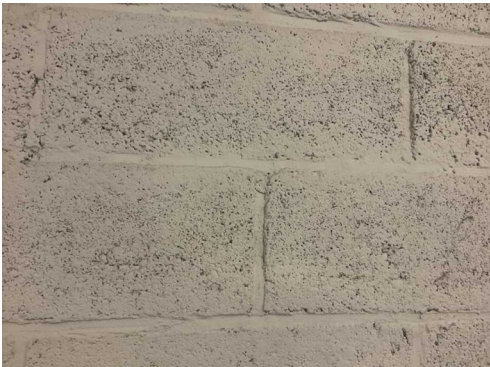
P7	ZPSO 4
BAT 0021 -> RDC -> 001

Façades légères, murs rideaux, bardages, panneaux sandwichs - > Joints d'assemblage

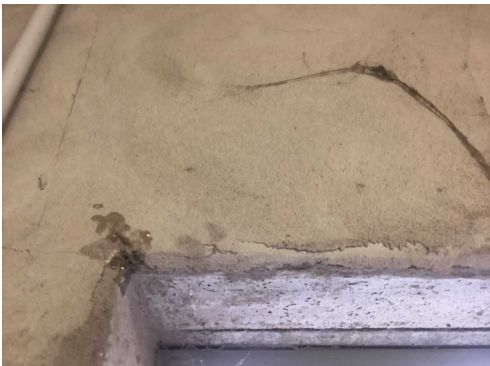
P3	ZPSO 2
BAT 0021 -> RDC -> 002

Murs et cloisons maçonnées "en dur" -> Enduits lissés, projetés ou talochés

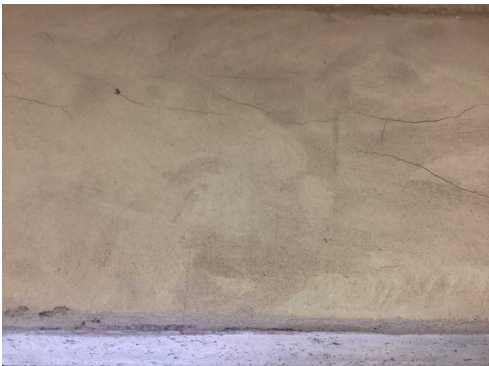
P4	ZPSO 2
BAT 0021 -> RDC -> 002

Murs et cloisons maçonnées "en dur" -> Enduits lissés, projetés ou talochés

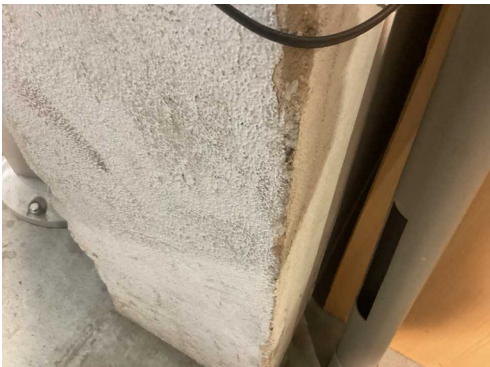
P11	ZPSO 6
BAT 0021 -> RDC -> 005

Murs et cloisons maçonnées "en dur" -> Enduits lissés, projetés ou talochés

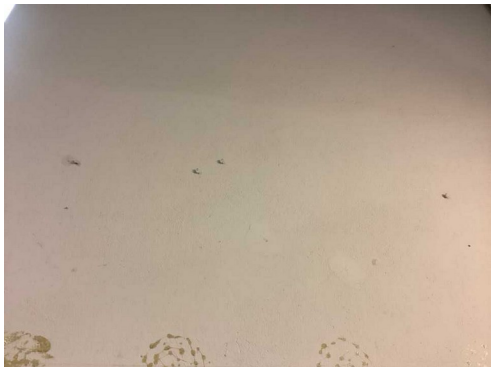
P12	ZPSO 6
BAT 0021 -> RDC -> 005

Murs et cloisons maçonnées "en dur" -> Enduits lissés, projetés ou talochés

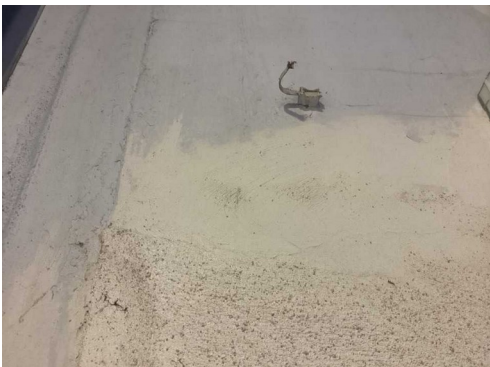
P13	ZPSO 7
BAT 0021 -> RDC -> 007

Murs et cloisons maçonnées "en dur" -> Enduits lissés, projetés ou talochés

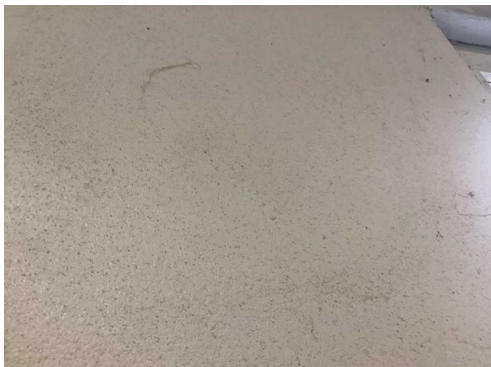
P14	ZPSO 7
BAT 0021 -> RDC -> 007

Murs et cloisons maçonnées "en dur" -> Enduits lissés, projetés ou talochés

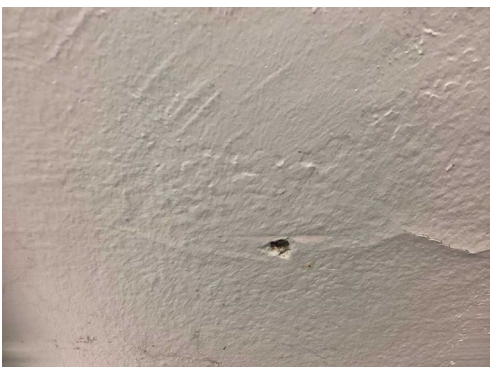
P15	ZPSO 8
BAT 0021 -> RDC -> 012

Murs et cloisons maçonnées "en dur" -> Enduits lissés, projetés ou talochés

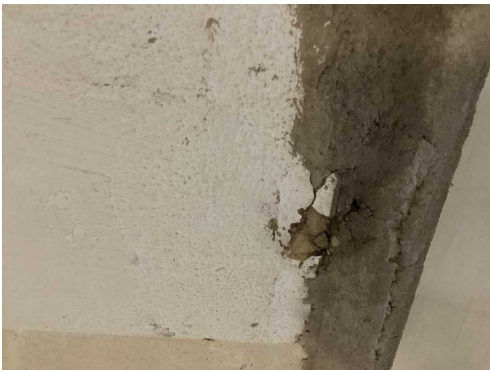
P1	ZPSO 1
BAT 0021 -> RDC -> 035

Murs et cloisons maçonnées "en dur" -> Enduits lissés, projetés ou talochés
