# Rapport de repérage amiante avant réalisation de travaux dans un immeuble bâti

Rapport N° : 23221799/S2/5/AM-RTV\_V1

6703130080/QUARTIER CHASSEPOT/GEP

Batiment 0050

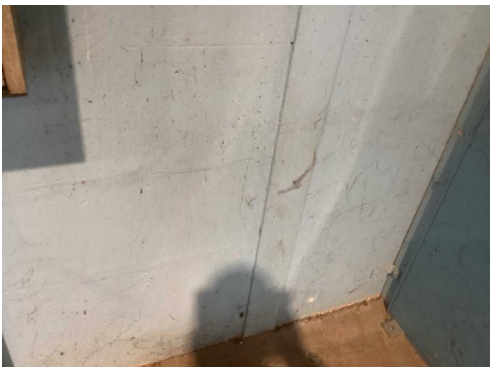
| P9 | ZPSO 8 |

| Localisation | Ouvrage | Matériaux | Aspect | Couleur | N° ZPSO | N° Prél. | N° Sond. | Critère de décision | Observation | Présence amiante |
|---|---|---|---|---|---|---|---|---|--|---|
| BAT 0050 -> RDC -> 040 | Murs et cloisons maçonnées "en dur" | Peinture | Epais | Bleu | 8 | P9*<br>N | / | AN | peinture sur mur et poteaux intérieur bleu | Non |

| P9 | ZPSO 8 |
|--|---|
| Murs et cloisons maçonnées "en dur" -> Peinture | |

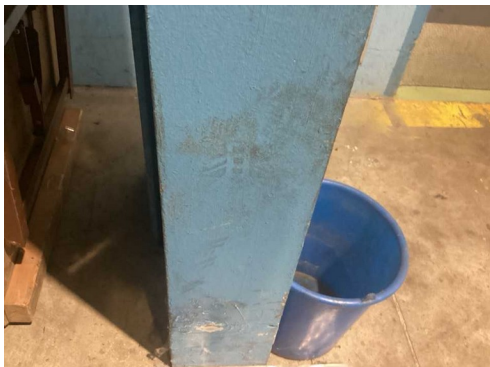
| P10 | ZPSO 8 |

| Localisation | Ouvrage | Matériaux | Aspect | Couleur | N° ZPSO | N° Prél. | N° Sond. | Critère de décision | Observation | Présence amiante |
|---|---|---|---|---|---|---|---|---|--|---|
| BAT 0050 -> RDC -> 040 | Murs et cloisons maçonnées "en dur" | Peinture | Epais | Bleu | 8 | P10<br>N | / | AN | peinture sur mur et poteaux intérieur bleu | Non |

| P10 | ZPSO 8 |
|---|---|
| Murs et cloisons maçonnées "en dur" -> Peinture | |

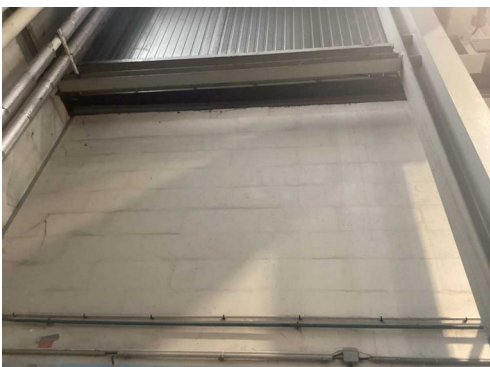
| P11 | ZPSO 10 |

| Localisation | Ouvrage | Matériaux | Aspect | Couleur | N° ZPSO | N° Prél. | N° Sond. | Critère de décision | Observation | Présence amiante |
|---|---|---|---|---|---|---|---|---|--|---|
| BAT 0050 -> RDC -> 040 | Murs et cloisons maçonnées "en dur" | Peinture | Epais | Gris | 10 | P11*<br>N | / | AN | peinture sur mur intérieur gris | Non |

| P11 | ZPSO 10 |
|---|---|
| Murs et cloisons maçonnées "en dur" -> Peinture | |

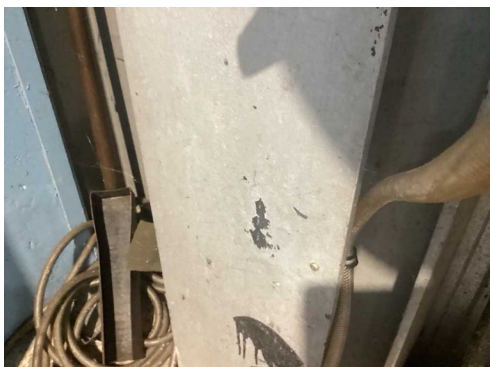
| P12 | ZPSO 7 |

| Localisation | Ouvrage | Matériaux | Aspect | Couleur | N° ZPSO | N° Prél. | N° Sond. | Critère de décision | Observation | Présence amiante |
|---|---|---|---|---|---|---|---|---|--|---|
| BAT 0050 -> RDC -> 040 | Murs et cloisons maçonnées "en dur" | Peinture | Epais | Gris | 7 | P12*<br>N | / | AN | peinture sur poteaux métallique grise | Non |

| P12 | ZPSO 7 |
|--|---|
| Murs et cloisons maçonnées "en dur" -> Peinture | |

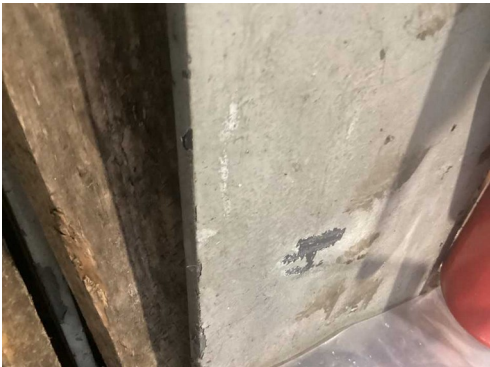
| P13 | ZPSO 7 |

| Localisation | Ouvrage | Matériaux | Aspect | Couleur | N° ZPSO | N° Prél. | N° Sond. | Critère de décision | Observation | Présence amiante |
|---|---|---|---|---|---|---|---|---|--|---|
| BAT 0050 -> RDC -> 040 | Murs et cloisons maçonnées "en dur" | Peinture | Epais | Gris | 7 | P13<br>N | / | AN | peinture sur poteaux métallique grise | Non |

| P13 | ZPSO 7 |
|---|---|
| Murs et cloisons maçonnées "en dur" -> Peinture | |

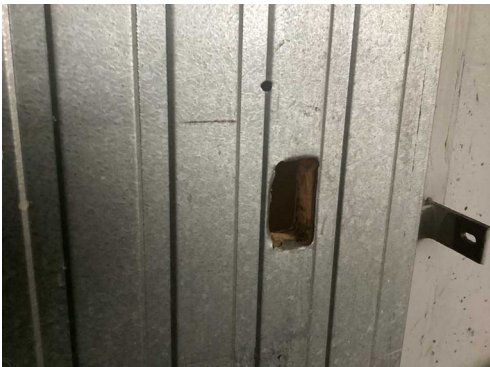
| P15 | ZPSO 9 |

| Localisation | Ouvrage | Matériaux | Aspect | Couleur | N° ZPSO | N° Prél. | N° Sond. | Critère de décision | Observation | Présence amiante |
|---|---|---|---|---|---|---|---|---|--|---|
| BAT 0050 -> RDC -> 040 | Cloisons (légères et préfabriquées) | Isolants intérieurs fibreux | Panneaux | Jaune | 9 | P15<br>N | / | AN | isolant de bardage | Non |

| P15 | ZPSO 9 |
|--|---|
| Cloisons (légères et préfabriquées) -> Isolants intérieurs fibreux | |

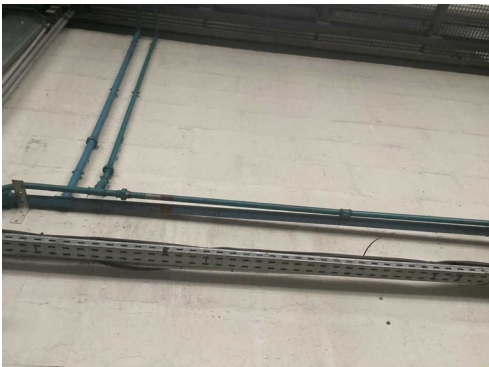
| P16 | ZPSO 10 |

| Localisation | Ouvrage | Matériaux | Aspect | Couleur | N° ZPSO | N° Prél. | N° Sond. | Critère de décision | Observation | Présence amiante |
|---|---|---|---|---|---|---|---|---|--|---|
| BAT 0050 -> RDC -> 040 | Murs et cloisons maçonnées "en dur" | Peinture | Epais | Gris | 10 | P16<br>N | / | AN | peinture sur mur intérieur gris | Non |

| P16 | ZPSO 10 |
|---|---|
| Murs et cloisons maçonnées "en dur" -> Peinture | |

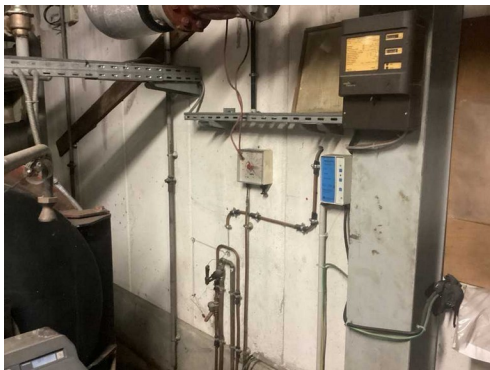
| S2 | ZPSO 2 |

| Localisation | Ouvrage | Matériaux | Aspect | Couleur | N° ZPSO | N° Prél. | N° Sond. | Critère de décision | Observation | Présence amiante |
|---|---|---|---|---|---|---|---|---|---|---|
| BAT 0050 -> RDC -> 005 | Murs et cloisons maçonnées "en dur" | Enduits lissés, projetés ou talochés | / | / | 2 | / | S2 | PN | mur béton brut | Non |

| S2 | ZPSO 2 |
|--|---|
| Murs et cloisons maçonnées "en dur" -> Enduits lissés, projetés ou talochés | |
