Rapport de repérage amiante avant réalisation de travaux dans un immeuble bâti

Rapport N° : 23221798/S1/1/AM-RTV_V1

6703130080 QUARTIER CHASSEPOT GE

BAT 0052

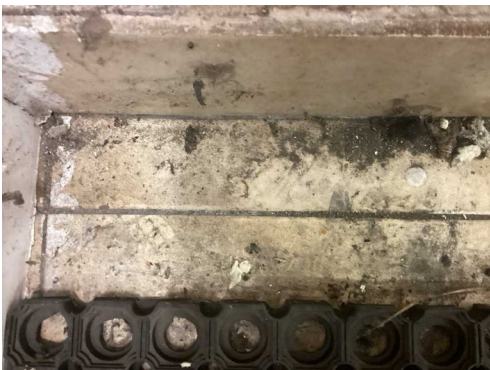
P3	ZPSO 2
BAT 52-74 -> RDC -> ATELIER MATERIEL

Revêtements de sol -> Colles de carrelage Ragréages

- N° 24A033134-003 - Référence *BV3GC1480 Réf. Prel : P3 BAT 52-74 - RDC - ATELIER*
MATERIEL/Revêtements de sol - (Ciment/Gris), prélevé par vos soins, et analysé par Eurofins Asbestos Testing Romania S.R.L.

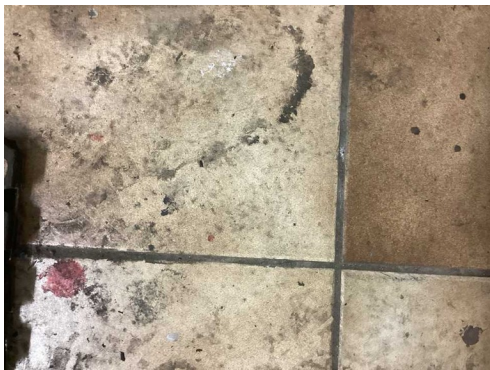
P4	ZPSO 2
BAT 52-74 -> RDC -> ATELIER MATERIEL

Revêtements de sol -> Colles de carrelage Ragréages

- N° 24A033134-004 - Référence *BV3KG7905 Réf. Prel : P4 BAT 52-74 - RDC - ATELIER*
MATERIEL/Revêtements de sol - (Ciment/Gris), prélevé par vos soins, et analysé par Eurofins Asbestos Testing Romania S.R.L.

004 (1)	24A033134-004 - BV3KG7905 Réf. Prel : P4 BAT 52-74 - RDC - ATELIER MATERIEL/Revêtemen s de sol - (Ciment/Gris)	Matériau dur de type carrelage, faïence (blanc) ; matériau dur de type ciment-colle (gris)	MET / MA8A	1 / 2	Calcination et attaque acide (méthode interne de traitement)	Fibres d'amiante non détectées

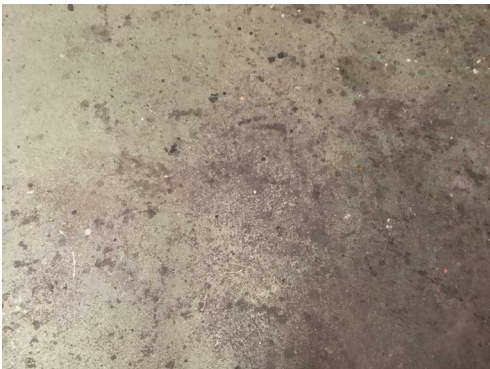
P1	ZPSO 1
BAT 52-74 -> RDC -> COULOIR 2

Revêtements de sol -> Ragréages

- N° 24A033134-001 - Référence *BV3KG7898 Réf. Prel : P1 BAT 52-74 - RDC - COULOIR*
2/Revêtements de sol - (Ciment/Gris), prélevé par vos soins, et analysé par Eurofins Asbestos Testing Romania S.R.L.

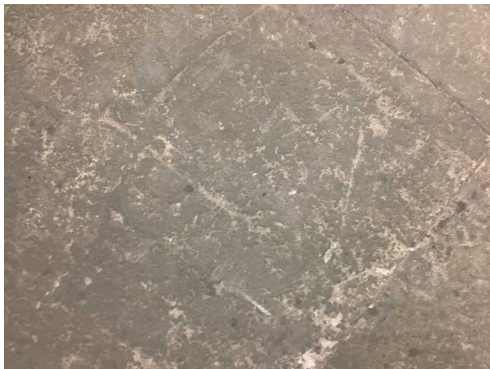
P2	ZPSO 1
BAT 52-74 -> RDC -> MAGASIN PEINTURE

Revêtements de sol -> Ragréages

- N° 24A033134-002 - Référence *BV3GC1481 Réf. Prel : P2 BAT 52-74 - RDC - MAGASIN*
PEINTURE/Revêtements de sol - (Ciment/Gris), prélevé par vos soins, et analysé par Eurofins Asbestos Testing Romania S.R.L.

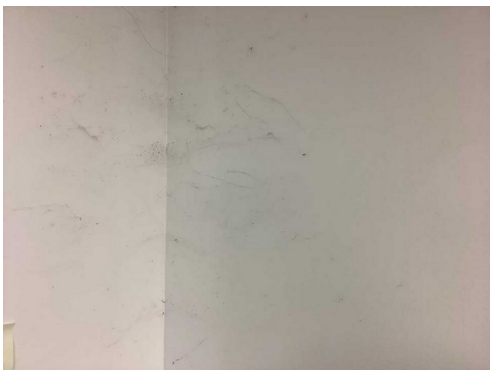
S3	ZPSO 3
BAT 52-74 -> RDC -> ATELIER MATERIEL

Murs et cloisons maçonnées "en dur" -> Enduits de ragréage, déboulage, lissage
