Notice technique pour la réfection de la Piste DFCI de La Glacière

2025

Office National des Forêts

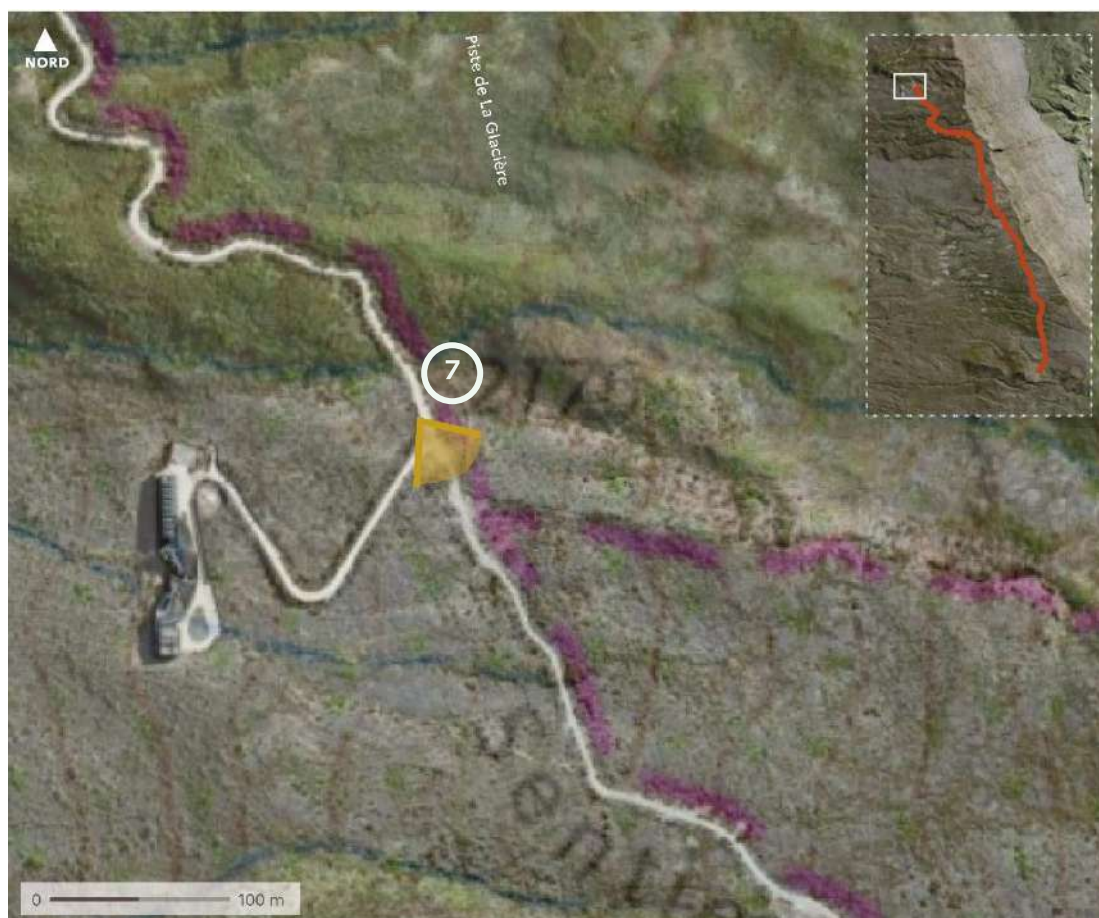
Début de la piste de La Glacière, vue depuis la piste de l'Opar. La piste de l'Opar se prolonge vers l'Observatoire (continuité de revêtement en béton), tandis que la piste de La Glacière ouvre vers une autre typologie de piste. Les panneaux présents indiquent bien la nature de cette piste : usage DFCI. Nous pouvons voir les deux poteaux de la barrière d'entrée de piste qui est actuellement cassée.

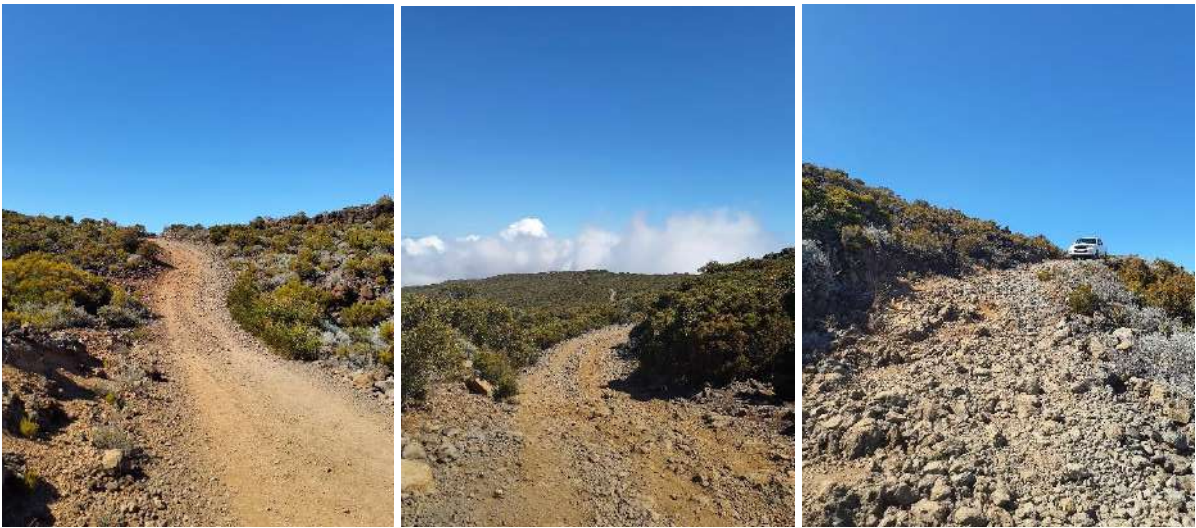
Bon état	Etat dégradé	Etat très dégradé

La piste ne présente pas d’ornières, ni de signes de dégradation majeur.	La piste présente des obstacles avec quelques roches apparentes et une granulométrie supérieure. Marques de ravinement en quelques endroits.	La piste présente de nombreux obstacles, roches apparentes, marches, roches roulantes. Ravinement très important avec impact élevé sur la stabilité du revêtement.

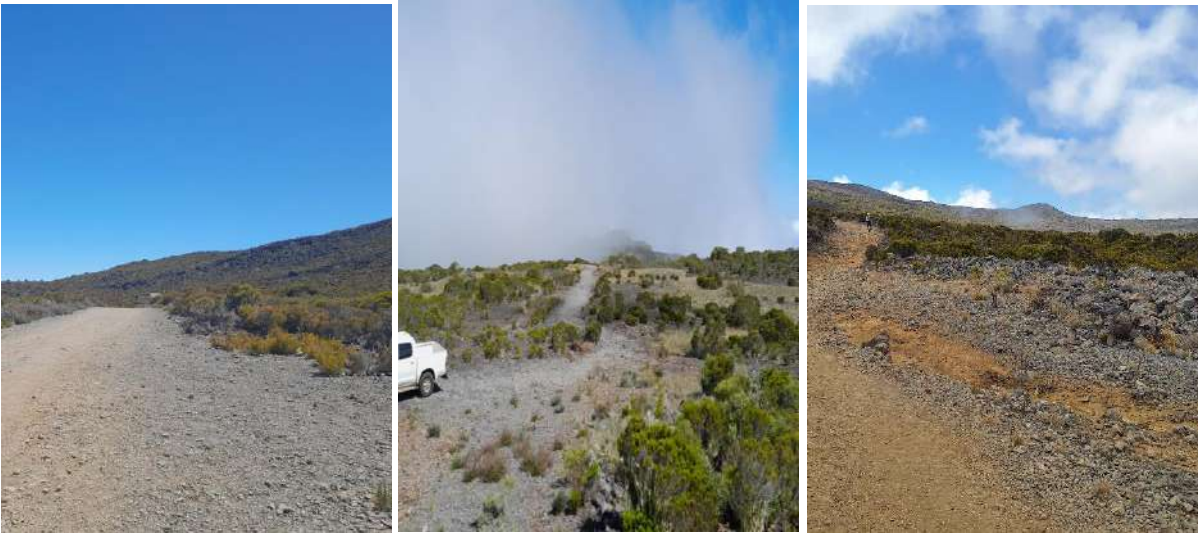
Bon état	Etat dégradé	Etat très dégradé
	Les AR et AC sont clairement identifiées par une surface dégagée et un sol ne présentant aucune ornière ou aucun obstacle majeur.	Les AR et AC sont visibles mais nécessitent un apport d'agrégat supplémentaire et un compactage.	Les AR et AC ne sont pas identifiables, recouvertes par la végétation ou par des enrochements, parfois roche mère à nue.
	3 AR - 0 AC	1 AR - 1 AC	4 AR - 2 AC

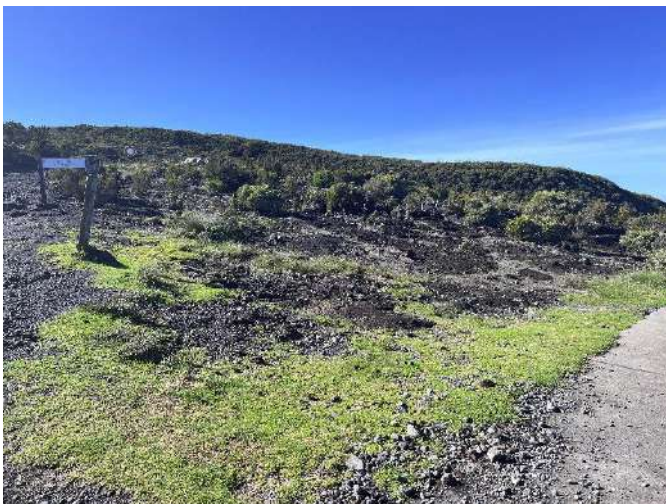
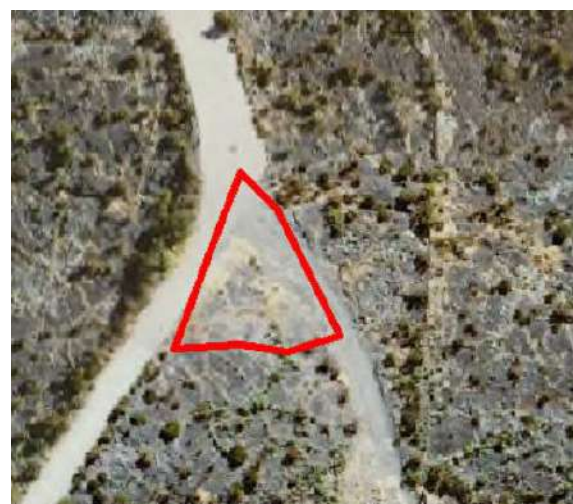
- **Aire de retournement 1** : L'aire est déjà existante, il faut l'entretenir. Elle permet le retournement et le stationnement en parallèle du détachement (un détachement est composé d'une voiture et de quatre camions) pour intervenir ou se protéger. Il faudra déplacer deux panneaux pour améliorer la manœuvre. La surface de l'aire est d'environ 186 m², impact environnemental très faible.

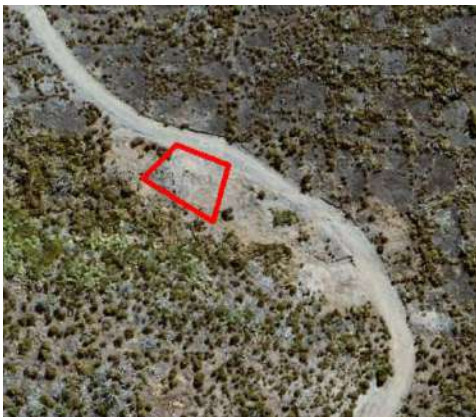
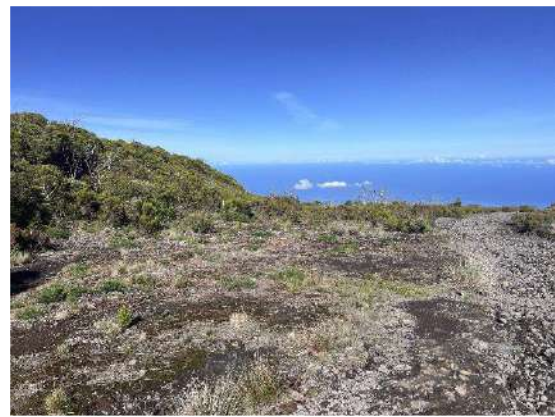
- **Aire de retournement 2** : L'aire n'est pas bien identifiée dans la végétation. Le secteur ne représente pas d'enjeu environnemental car déjà fortement dégradé. Elle garantira le retournement et le stationnement en parallèle pour intervenir ou se protéger. Pour limiter la dissémination des EEE pendant les travaux et en phase exploitation :

La surface de l'aire est d'environ 150 m², impact environnemental très faible.

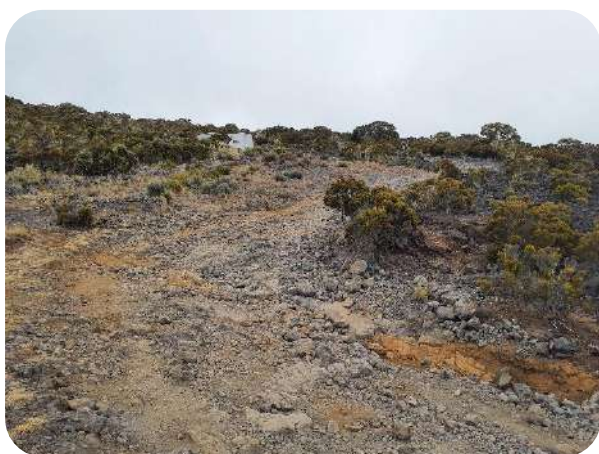
Existant : exemple avec l'abord de la citerne n.1.

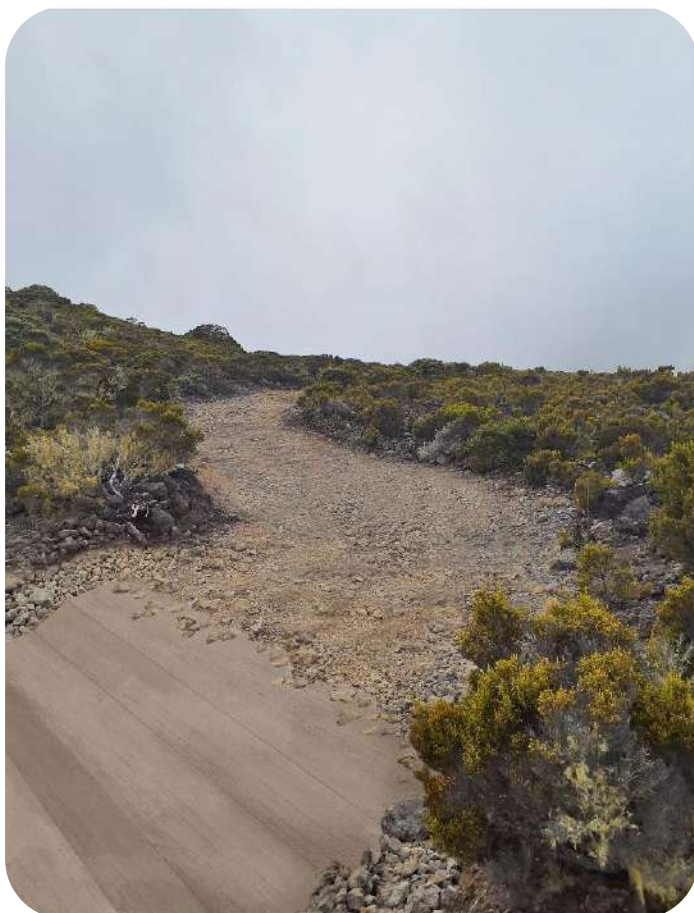
Existant : exemple avec une portion de piste dégradée et le passage d'une ravine en bas de la photographie.

La piste présente de nombreux cailloux roulants de tailles moyennes.

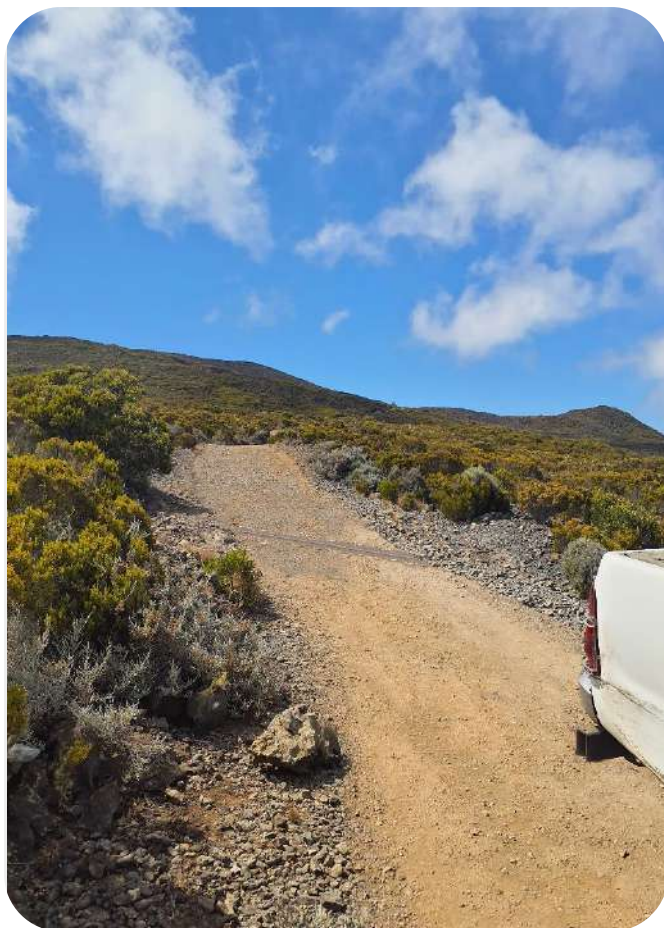
Existant : exemple avec une portion de piste dégradée et un écoulement des eaux de pluies créant une forte érosion en travers de la piste.

Pour limiter les effets de ravinements et la dégradation prématurée de la piste, il est recommandé de mettre en œuvre des ouvrages hydrauliques selon le ravinement de la piste (chemin de l'eau visible). Par exemple, un ouvrage en amont d'une pente et en aval ou au milieu, permettent de casser la vitesse de l'eau et de répartir les exutoires.
