## CITE DE LA CERAMIQUE

### RESTAURATION DU CLOS ET DU COUVERT DES BATIMENTS 12/13 DIT « LE MAGOT »

## DOSSIER DE CONSULTATION DES ENTREPRISES – Rapport de présentation

# RAPPORT DE PRESENTATION

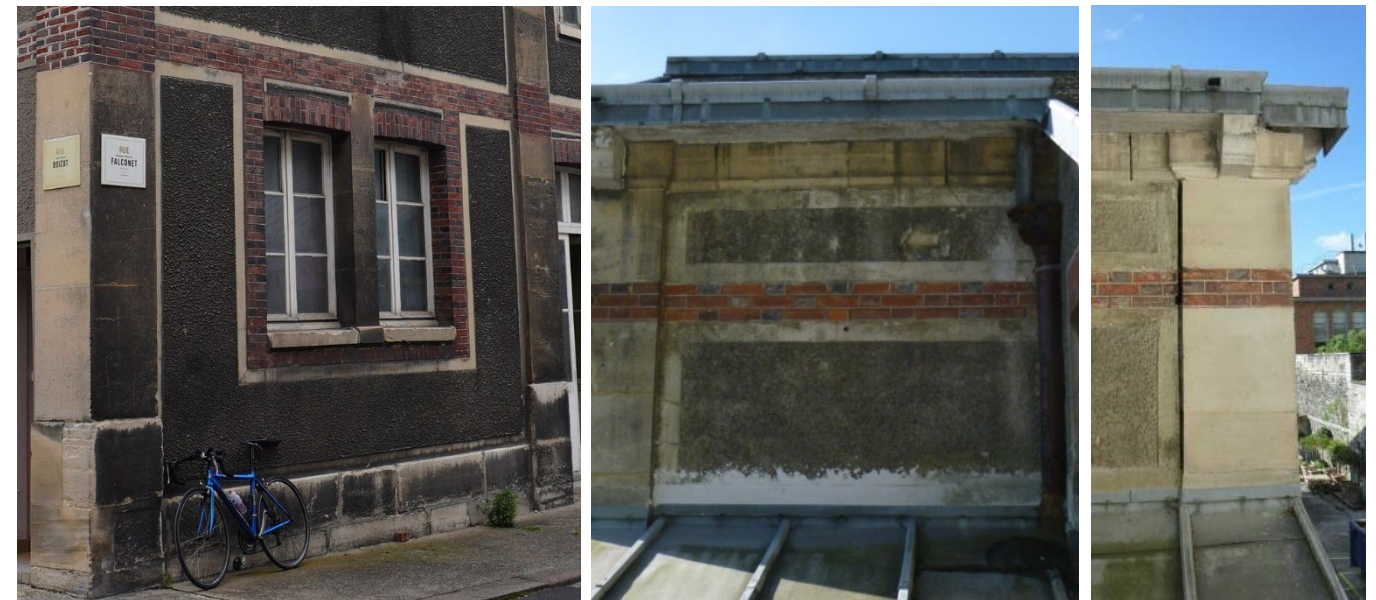
L'aile Nord présente un désordre structurel à l'angle Nord-Ouest avec une fissure nette de près de 3cm d'ouverture entre le remplissage (briques ou maçonnerie de moellons) enduit et la chaîne d'angle en pierre de taille. Celle-ci est peut-être une résultante du bombardement de 1944, néanmoins il serait souhaitable de prévoir sa mise sous surveillance afin de définir si elle est encore active. De nombreuses fissures sont également visibles à l'intérieur de l'édifice au droit des chaînes d'angles en pierre de taille et peuvent s'expliquer par un éventuel défaut de liaisonnement entre les maçonneries de remplissages et les chaînes d'angle et/ou par les vibrations induites par les bombardements de la 2<sup>de</sup> guerre mondiale.

Encrassement des parements en pierre de taille et enduits. Solin grossier au plâtre. Fissure pilastre d'angle  
Photos : Façade Est de l'aile Sud // Façade Nord de l'aile Nord // Façade Nord de l'aile Nord.

- Mise sous surveillance des fissures affectant l'angle Nord-Ouest de l'aile Nord par jauges Saugnac compris établissement de rapport de surveillance.
- Révision des enduits ciments réalisés sur les soupiraux bouchés et mise en peinture ton pierre.

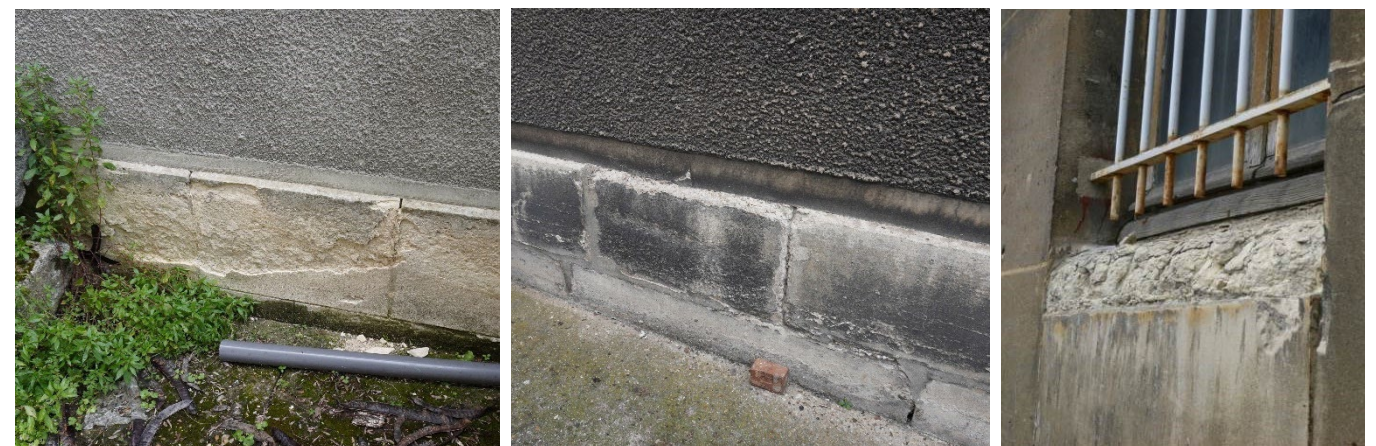
Le jointoiment des maçonneries en pierre de taille est dans un état de conservation satisfaisant en partie courante mais le soubassement ainsi que les corniches sont déjointoyés du fait du lessivage des maçonneries inhérent aux rejaillissements et aux infiltrations dans les chéneaux. Certaines corniches sont même ponctuellement désorganisées. Quelques reprises au ciment ont été réalisées en soubassement mais celles-ci sont grossières sans compter que le ciment est

Pierres pulvérulentes, érosion du redent en soubassement. Disparition de matière. Jointoiment au ciment.  
Photos : Façade Ouest de l'aile Nord // Façade Est de l'aile Sud // Façade Est aile centrale.

La restauration des parements en pierre de taille sera complétée par le remplacement des maçonneries altérées, en particulier au droit du soubassement et de certains appuis de baies. Les appuis ou seuils en béton, disgracieux, seront déposés et restitués en pierre calcaire pour retrouver l'unité d'ensemble des bâtiments. Des brochages seront mis en œuvre pour consolider les pierres fracturées des chapiteaux et les quelques claveaux fissurés.

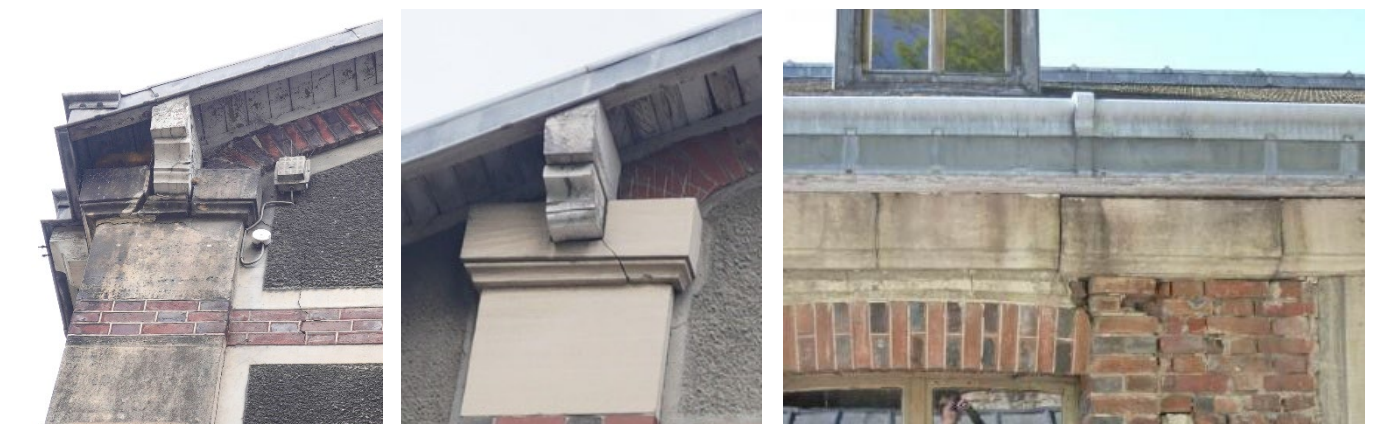
Pierres cassées ou fracturées. Déjointoiment des corniches et désorganisation ponctuelle.  
Photos : Façade Est de l'aile Sud // Façade Ouest de l'aile Nord // Façade Nord de l'aile Nord.

un matériau non perméable et est donc préjudiciable à la conservation des maçonneries puisqu'il entrave la migration de l'eau. Quelques fissures, voir casses, affectent également les chapiteaux des chaines d'angle ou verticale dans lesquels sont encastrés les consoles en bois en encorbellement.

- Remplacement des appuis en pierre altérés et ponctuellement en élévation. Brochage des pierres fracturées. Provision ponctuelle de bouchons.
- Recalage ponctuel des pierres de taille désorganisées (chapiteau et corniches).

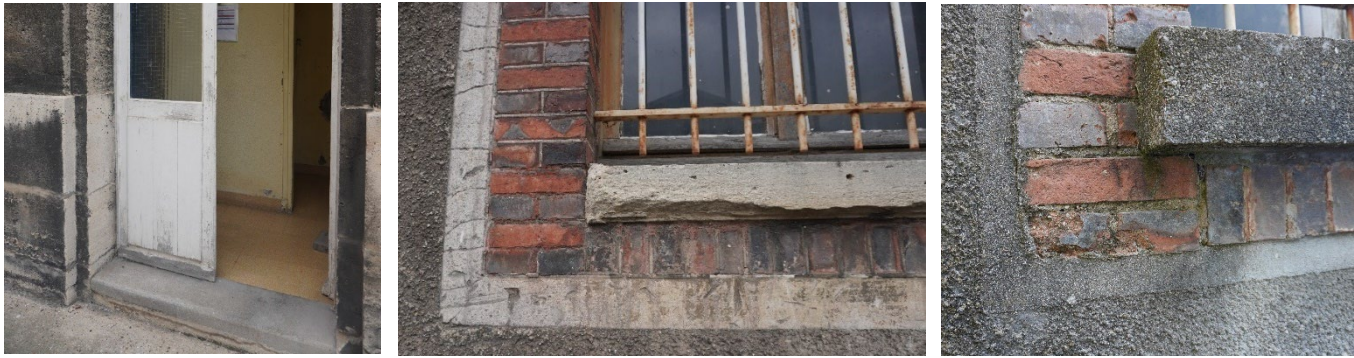
Seuil ragréé au ciment. Maçonneries pulvérulentes (briques et pierre). Disparition des joints rubans.  
Photos : Façade Est de l'aile Sud // Façade Est de l'aile Nord // Façade Ouest de l'aile centrale.

Enfin, sur la façade Est et les façades surplombant les couvertures, les joints rubans seront restaurés en recherche. Les joints au ciment ponctuels, notamment sous les appuis de baie, seront conservés et teints avec un badigeon fausse-briques pour harmonisation. Des relancis ponctuels de briques seront programmés au droit des zones pulvérulentes ou ragrées.

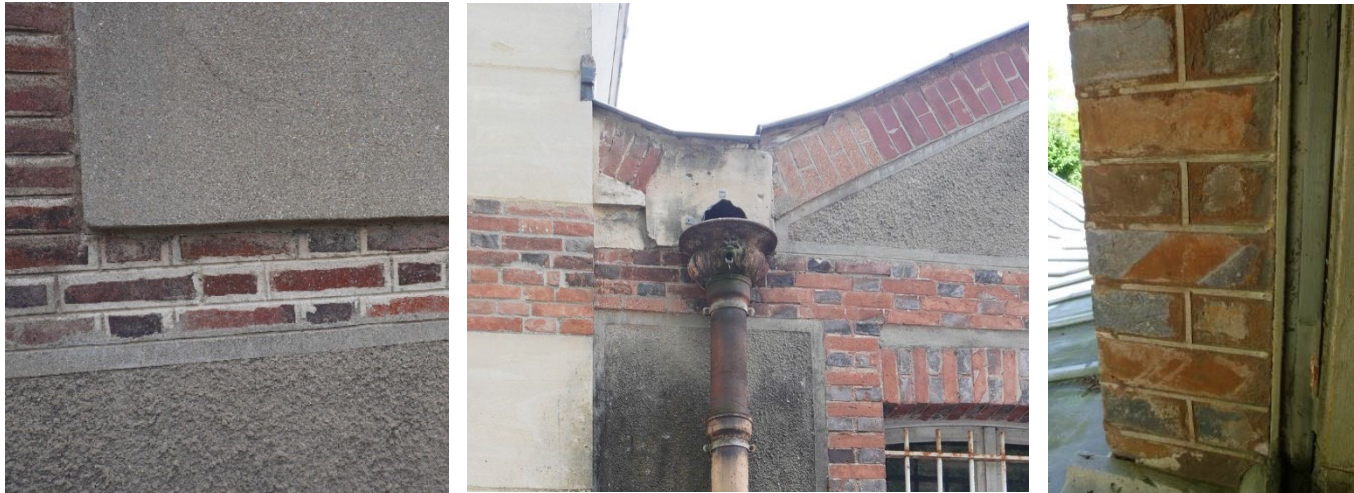
Jointoiement beurrant ciment. Ragréages ou briques modernes en remplacement des briques d'origine.  
Ragréages en périphérie des briques. Disparition des joints rubans.  
Photos : Façade Sud de l'aile Sud // Façade Ouest de l'aile centrale // Façade Nord de l'aile Nord.

Les parements en brique feront, eux-aussi, l'objet d'un nettoyage par micro-gommage. Ils seront restaurés suivant des partis de restauration variables en fonction de chaque façade et de leur degré de jointoiement ciment. En effet, la quasi-totalité des briques apparentes en façade Ouest sont jointoyées au ciment, à l'exception des sous-faces de linteau de quelques baies. Au vu des risques de dégradation des briques et en raison de leur état sanitaire satisfaisant, il est proposé de conserver sur cette élévation les joints ciment avec un rejointoiement très ponctuel en recherche quand nécessaire. Les briques largement épauprées ou ragrées seront remplacées à neuf ainsi que quelques briques « modernes » dispersées au

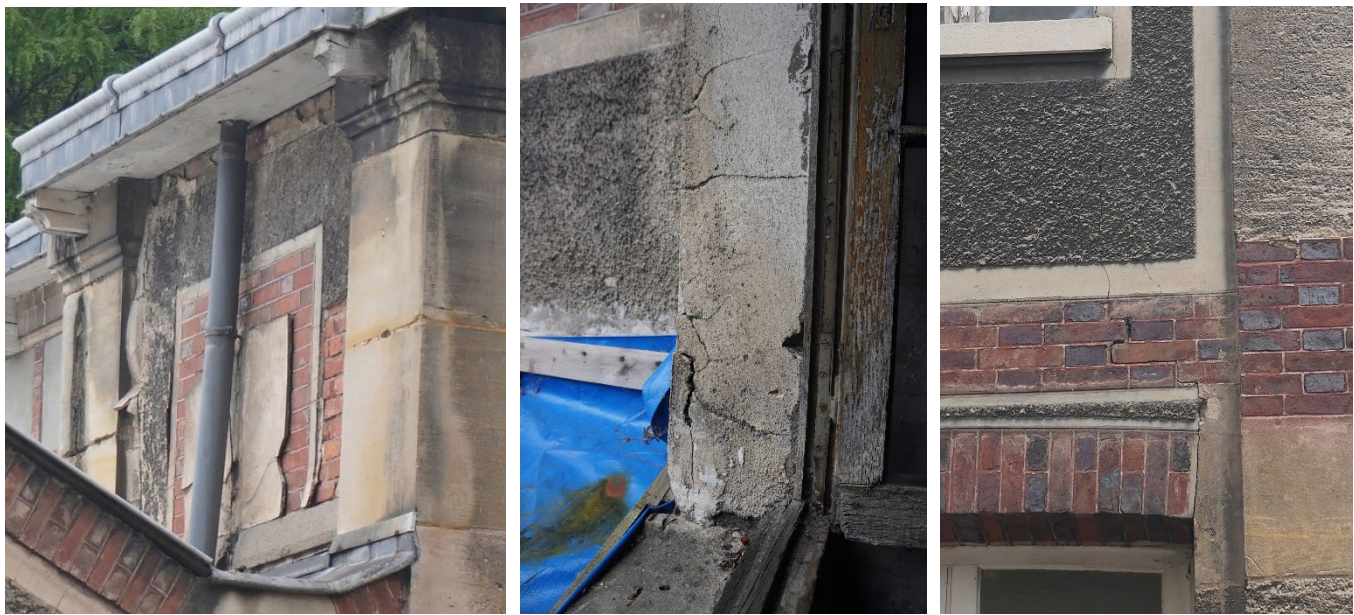
Concernant les panneaux d'enduits lisse et tyrolien, on recense plusieurs degrés d'altération : micro-faïençages, panneaux d'enduit pulvérulents et déplaqués voir manquants avec mise à jour de la maçonnerie de remplissage briques, notamment au droit des façades au-dessus des couvertures, quelques fissures superficielles, etc.... On peut regretter que de nombreux panneaux aient été réalisés au ciment (totalité de la façade Ouest, façade Sud de l'aile Nord et partiellement façade Sud).

Déplatement et chutes des enduits. Faïençage et pulvérulence des enduits. Fissurations.  
Photos : Façade Sud de l'aile Nord // Façade Nord de l'aile Nord // Façade Est de l'aile Sud.

Les enduits lisses et enduits mouchetés, pour une partie en ciment ou dans un état de dégradation très avancé, seront piqués dans leur intégralité et refaits à neuf en enduit teinté plâtre et chaux dans la continuité des précédentes campagnes de restaurations menées dans le site sur les bâtiments 14 et 15. La modénature à panneautage moucheté et liseret sera reconduite. Au vu des fissures visibles sur les enduits actuels, des provisions de remaillage des maçonneries de remplissage (moellons ou briques) sont prévues.

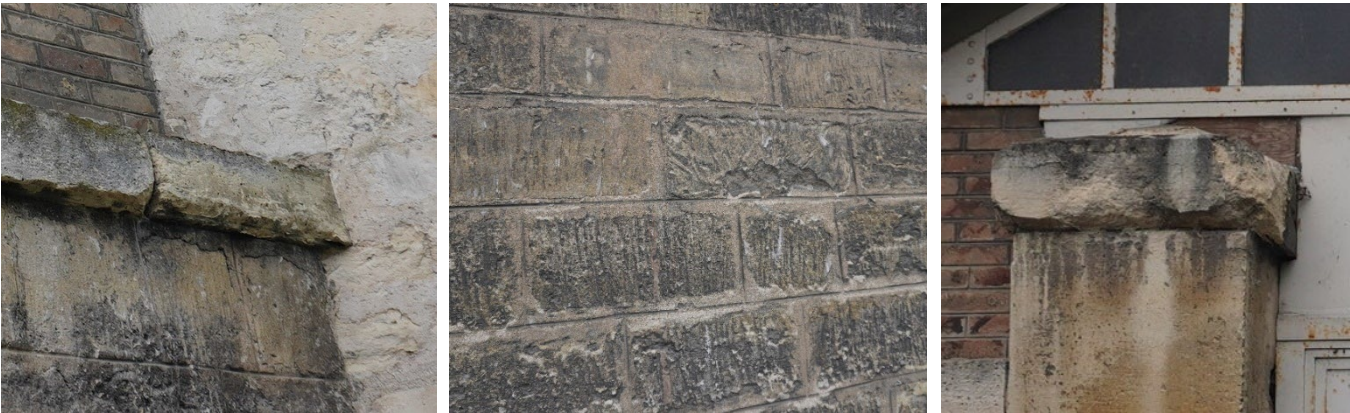
Pierres pulvérulentes ou desquamées. Jointoiement beurrant au ciment.  
Photos : Façade Est du bâtiment 12.

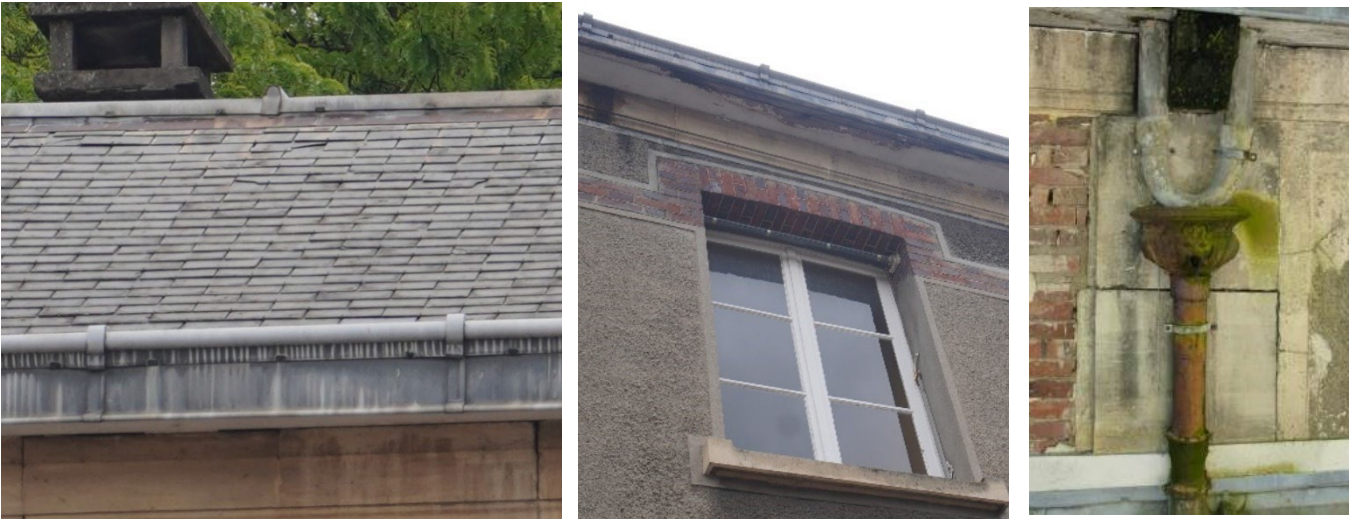
Les couvertures en ardoises fines des ailes Nord et Sud sont en fin de vie. On recense en effet quelques casses, des soulèvements ponctuels mais aussi de nombreuses efflorescences en sous-face (visibles dans les combles de l'aile Sud) témoignant de la porosité des ardoises. Les ouvrages en zinc (chéneau, chemin de marche, faîtage, etc...) sont également dans un état d'usure avancé. Des rustines ont ponctuellement été installées dans les fonds de chéneaux et de nombreuses traces d'infiltrations sont visibles en sous-face de ces ouvrages et témoignent de leurs dégradations. Certaines planches en bois et corbeaux, supports de l'entablement, sont pourris. Les infiltrations recensées sur le revêtement en plâtre en sous-face des versants confirment le défaut d'étanchéité de la couverture. Des infiltrations importantes sont également recensées au droit des lucarnes de l'aile Nord.

Les descentes EP sont dans un état de conservation plutôt médiocre. De nombreux tronçons souffrent d'une corrosion avancée ainsi que les boîtes à eau à tête de lion. On peut également signaler de nombreuses reprises de solins au mortier plâtre.

Ardoises cassées ou manquantes, soulèvement. Planche en sous-face d'entablement et corbeau pourris. Oxydation/ corrosion des cuvettes à tête de lion et descentes EP.  
Photos : Versant Sud de l'aile Sud // Façade Sud de l'aile Sud // Façade Nord de l'aile Nord.

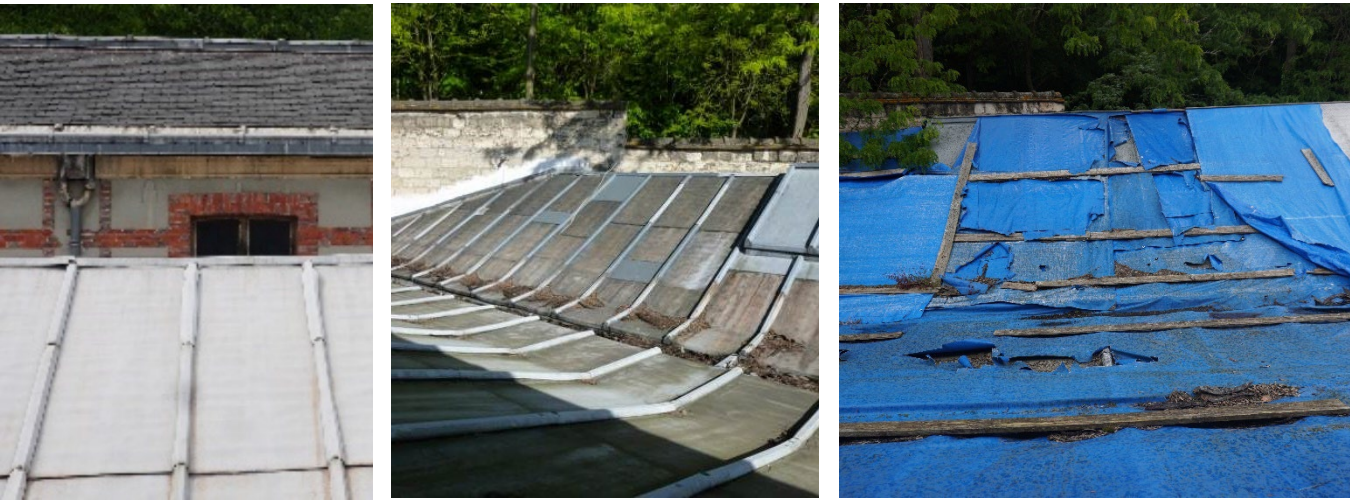
La couverture en zinc de l'aile centrale présente un état d'usure avancé. De nombreuses rustines sont visibles, notamment dans les fonds de chéneau. Certains couvre-joints sont désolidarisés ou soulevés. Des reprises ponctuelles récentes sont décelables au droit des skydomes. Là encore, des coulures sont visibles sur les enduits plâtre en sous-face des versants de toiture et témoignent de l'état d'usure avancé de la couverture en zinc. Des flaques d'eau à l'extrémité Est du chéneau Nord ainsi que la pulvérulence et le déplaquement des enduits plâtre aux extrémité Ouest des chéneaux confirment la dégradation de ces ouvrages.

Couvre-joints désolidarisés. Rustines. Obstruction des chéneaux. Bâches en lambeaux.  
Photos : Versant Sud de l'aile centrale // Toiture du bâtiment 12.

La couverture en zinc est en fin de vie comme en témoigne le bâchage mis en place pour remédier aux nombreuses infiltrations, lui-même en lambeaux et dont l'efficacité n'est sans doute plus très probante... De nombreuses voliges et chevrons sont marqués d'auréoles attestant d'entrées d'eau. Lors de l'établissement du schéma directeur en 2013, la couverture en zinc avait pu être observée de près et on pouvait alors recenser de nombreuses rustines témoignant de l'état d'usage avancé de la couverture arrivant à bout de souffle. Les chéneaux sont également obstrués par une quantité considérable de déchets végétaux provenant du parc de Saint-Cloud. Des infiltrations visibles en sous-face de ces ouvrages attestent de leur caractère fuyard. Les descentes EP sont corrodées et sont aussi fuyardes et/ou engorgées.

Les couvertures en zinc seront refaites à l'identique à tasseaux. Les skydômes de l'aile centrale seront en partie supprimés car ils sont inesthétiques et source d'infiltrations. Aucun document d'archives ne nous a également permis d'attester avec certitude de l'existence à l'origine de ces puits de lumière. Néanmoins, deux verrières en acier, type Cast-PMR, seront installées dans la travée centrale afin de maintenir un éclairage naturel en partie centrale du volume.

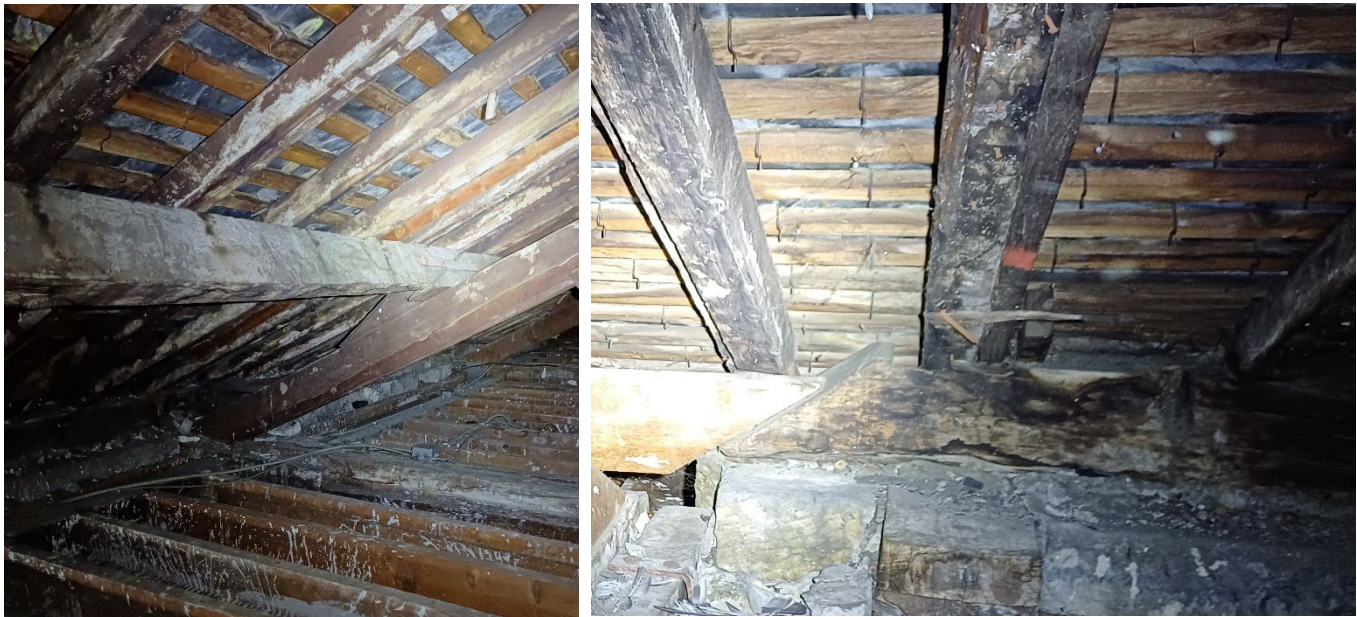
La charpente en bois de l'aile Sud est dans un bon état de conservation général et ne montre pas de désordre alarmant néanmoins des auréoles sur certains bois témoignent ponctuellement d'infiltrations néfaste à la conservation du bois. Quelques portions de sablière montrent une amorce de pourrissement, notamment à l'extrémité Sud-Est et au Nord-Ouest. Elles

Quelques traces de champignon sont visibles en sous-face des chevrons et le lattis présente des auréoles témoignant d'un défaut d'étanchéité de la couverture. Des fourrures de sections importantes sont aussi visibles. Le lattis plâtre en sous-face de la toiture est manquant sur la moitié Ouest et se déplaque à l'Est.

About de sablière et chevron pourris, développement de champignon, auréoles (infiltrations) sur le lattis.  
Photos : Charpente de l'aile Sud du bâtiment 13.

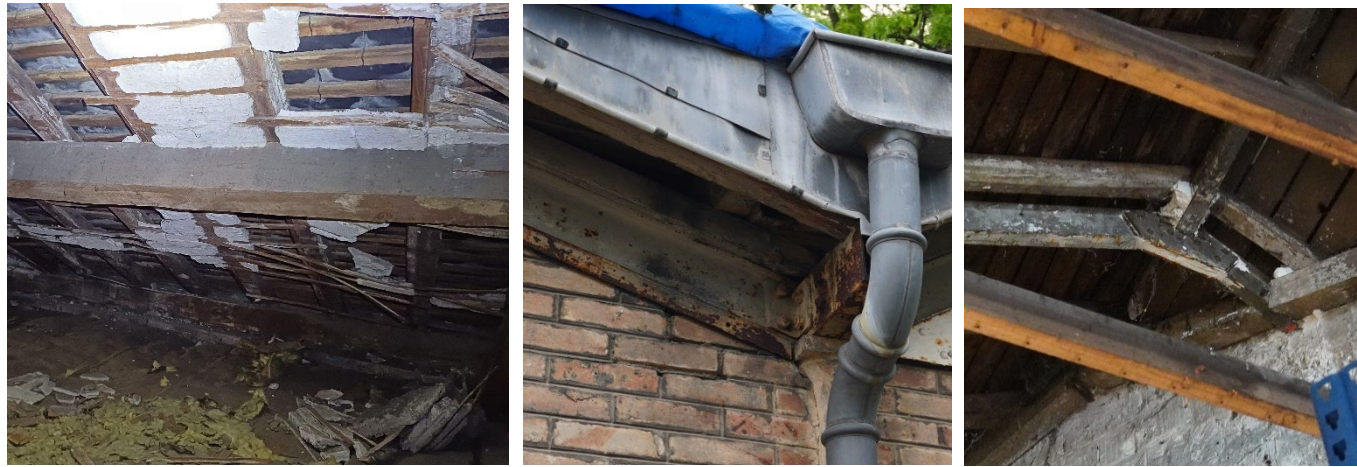
La charpente métallique présente une oxydation de surface quasi-généralisée, notamment au droit des IPN support des chéneaux et des ouvrages en rive (abouts de pannes, arbalétriers) exposés aux intempéries. L'ossature métallique des chéneaux a davantage souffert avec les infiltrations répétées et des traces de corrosion sont visibles, laissant craindre une dégradation importante du métal, notamment sur les parties « intérieures » des UPN, non visibles. Les moises sapin en support des chevrons et l'ossature en bois des chéneaux sont pourris par endroit.

Lattis plâtre partiel et déplaqué. Oxydation de la charpente métallique.  
Photos : Charpente aile Sud du bât. 13 // Chéneau et arbalétrier de rive du bât. 12 // Charpente du bât. 12.

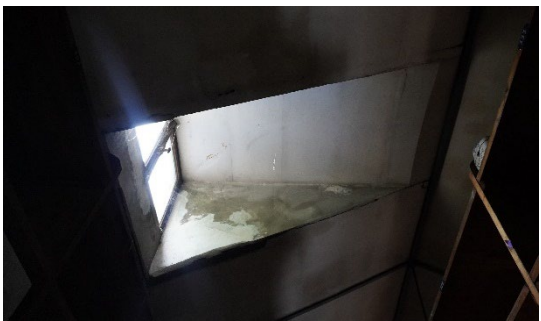
Infiltrations au droit des lucarnes du versant Nord de l'aile Nord.

La souche de cheminée béton à l'extrémité Ouest de l'aile Sud sera supprimée, celle-ci étant peu esthétique et sans usage. Les deux lucarnes de l'aile Nord, source d'infiltrations et peu fonctionnelle du fait de la difficulté d'accès des menuiseries (qui ne sont donc pas entretenues), seront également supprimées. De nombreuses fenêtres assurent en effet un niveau

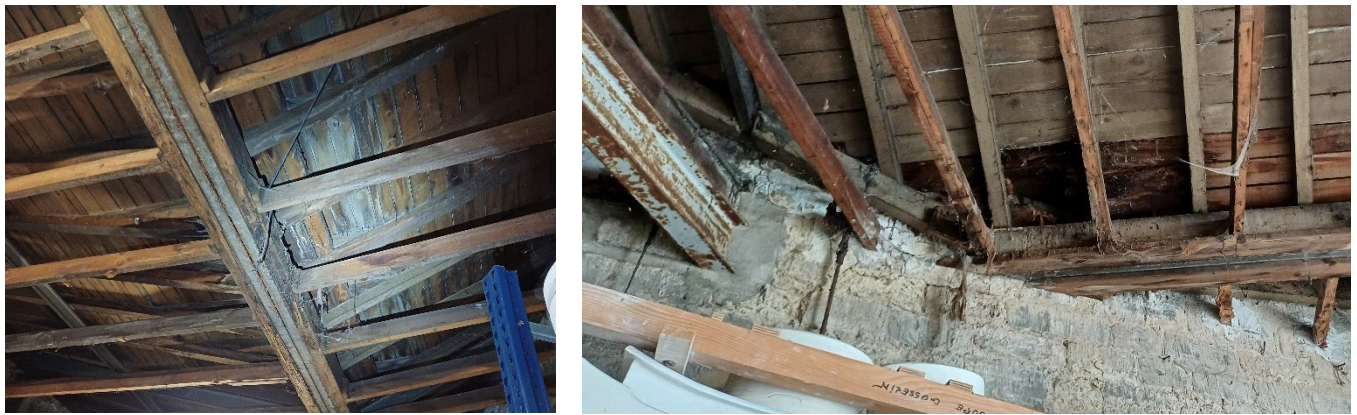
Infiltrations au droit des chéneaux : dégradation du métal, pourrissement des moises sapin. Oxydation des structures métalliques. Photos : Charpente du bâtiment 12.

La charpente métallique du bâtiment 12 sera, elle, restaurée plus en profondeur. La structure en U des chéneaux sera déposée pour être traitée, voir remplacée pour partie le métal semblant attaqué au droit des infiltrations. Les moises sapin en réception des chevrons ainsi que les muralières seront remplacées à 100%. Un traitement antirouille sera appliqué après décapage chimique sur l'ensemble de la charpente ainsi qu'une remise en peinture.

- Dépose/ restauration et repose de la structure métallique des chéneaux compris étalement des arbalétriers et dépose/repose des chevrons. Remplacement à neuf des moises sapin en réception des chevrons.
- Vérification de la tension des tirants formant entrain.
- Décapage chimique, traitement antirouille et mise en peinture de la charpente métallique (poutres support de chéneau, fermes, pannes et faîtage) compris précautions liées à la présence de peinture au plomb.

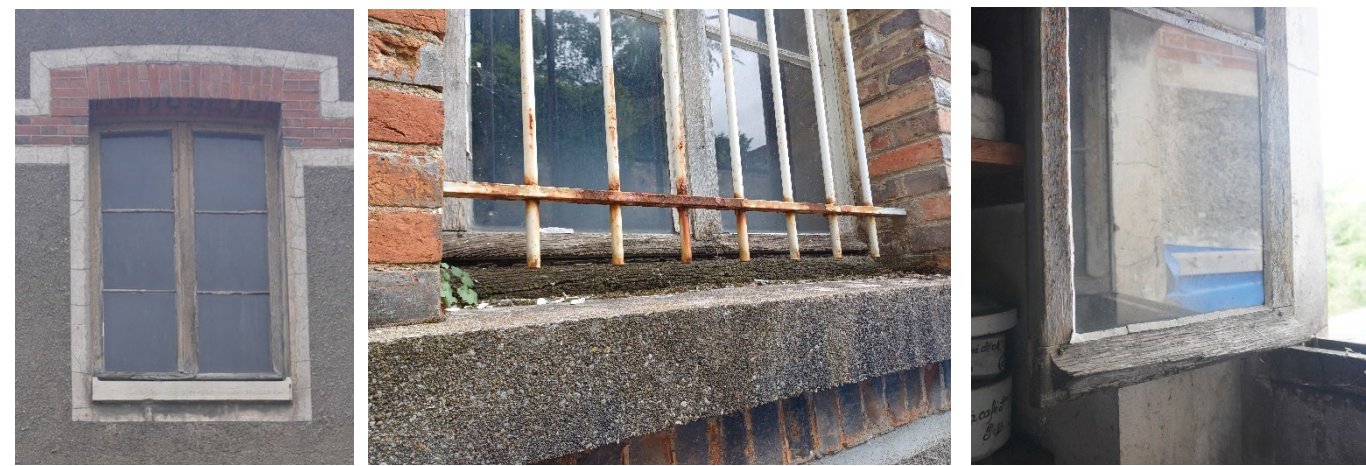
Défaut d'entretien des menuiseries, bois à nu et gercé, appui et jet d'eau pourris. On peut noter l'appui béton d'une des baies Ouest de l'aile centrale.  
Photos : Façade Est de l'aile Nord // façade Ouest de l'aile centrale // Façade Est de l'aile Nord.

Certaines menuiseries trop dégradées seront remplacées à neuf ainsi que l'ensemble des menuiseries de l'étage de l'aile Sud qui recevront des verres en double vitrage permettant ainsi d'améliorer le confort thermique des locaux régulièrement utilisés par les salariés de la Cité De la Céramique.

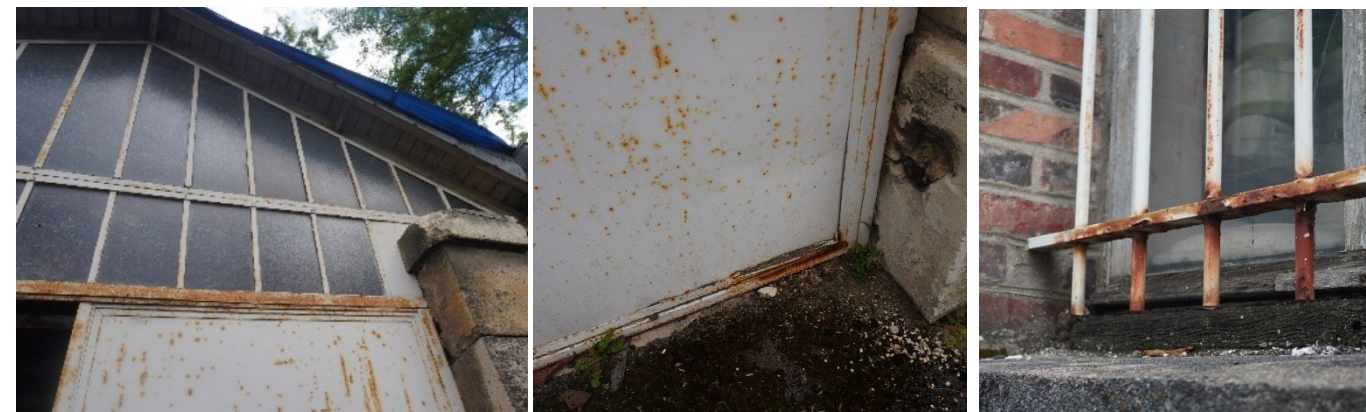
Le barreaudage devant les fenêtres à RdC de l'aile centrale et de l'aile Nord est corrodé sans compter l'esthétique peu avantageuse et les engravures dans la maçonnerie.

Oxydation/ corrosion des menuiseries métalliques et du barreaudage défensif.  
Photos : Façade Est du bâtiment 12 // Façade Est de l'aile centrale du bâtiment 13.
