# Pré-rapport de repérage amiante avant réalisation de travaux dans un immeuble bâti

Rapport N° : 26433708/S3/1/AM-RTV\_V1

Rédigé le : 18/07/2025

Centre des finances publiques - Toul

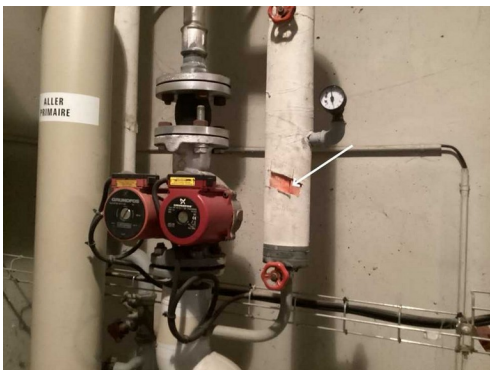
P44	ZPSO 39
Sous Sol -> Chaufferie

Conduits -> Enveloppes de calorifuges (Liste B)

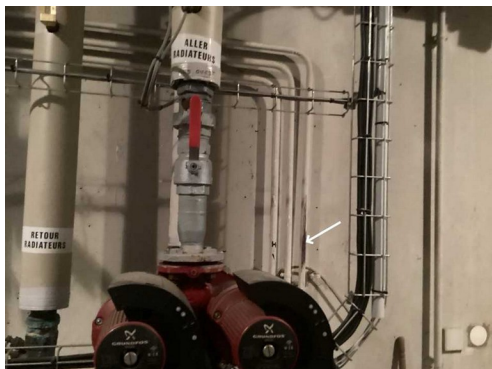
P38	ZPSO 32
Sous Sol -> Chaufferie

Equipements -> Peintures

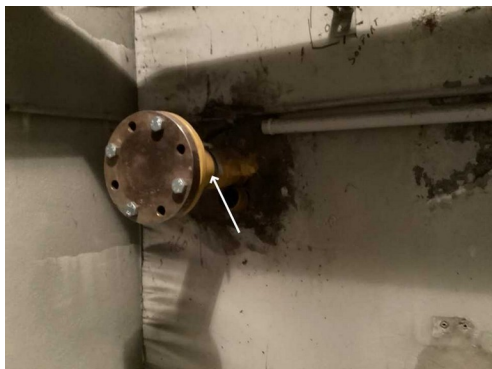
P39	ZPSO 33
Sous Sol -> Chaufferie

Equipements -> Peintures

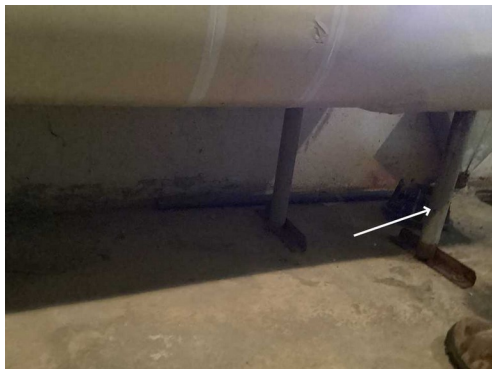
P40	ZPSO 34
Sous Sol -> Chaufferie

Equipements -> Peintures

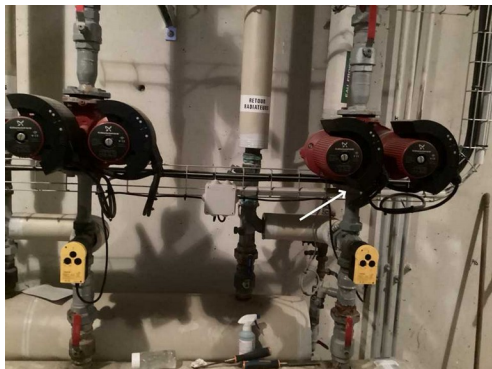
P41	ZPSO 35
Sous Sol -> Chaufferie

Equipements -> Joints plats prédécoupés pour brides

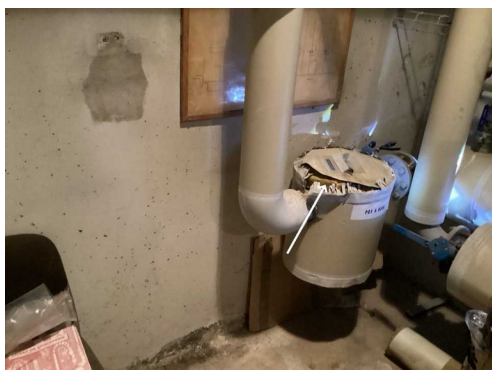
P43	ZPSO 37
Sous Sol -> Chaufferie

Conduits -> Calorifugeages (Liste A)

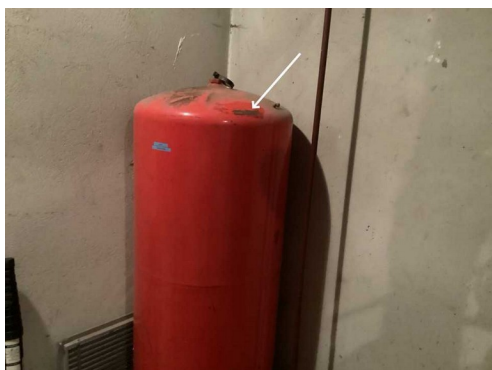
P47	ZPSO 41
Sous Sol -> Chaufferie

Equipements -> Peintures

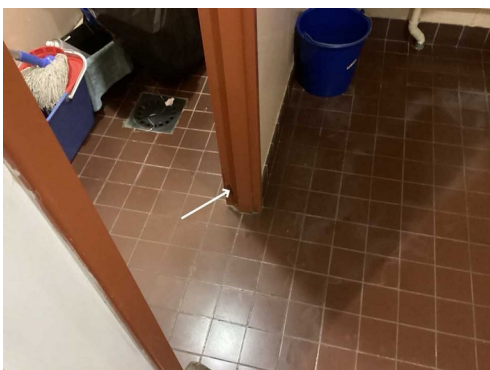
P62	ZPSO 17
Sous Sol -> Sanitaire 1

Menuiseries intérieures -> Peintures décoratives

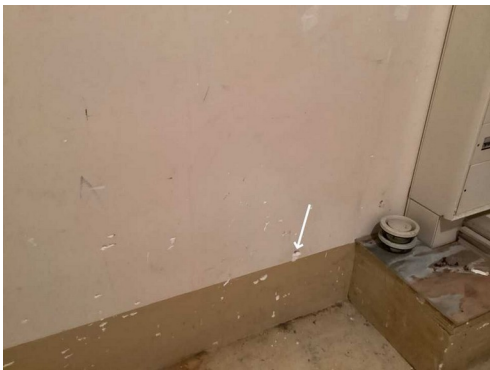
P57	ZPSO 3
Sous Sol -> Matériel

Murs et cloisons maçonnées "en dur" -> Enduits lissés, projetés ou talochés

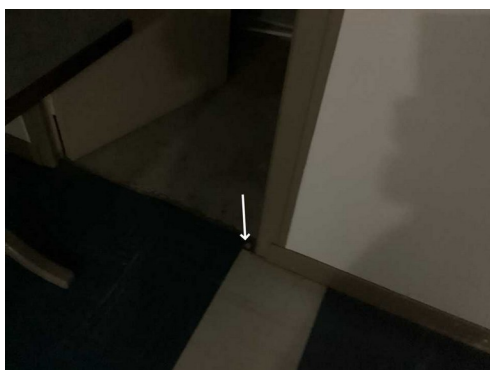
P54	ZPSO 47
Sous Sol -> DGT

Revêtements de sol -> Colles bitumineuses

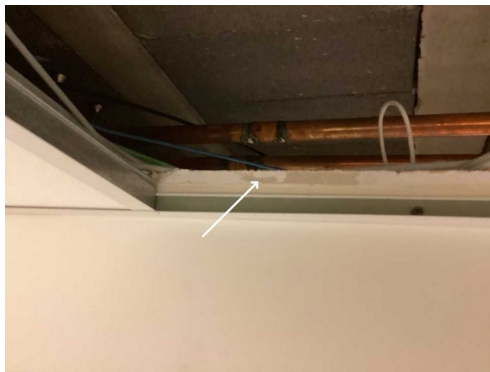
P58	ZPSO 13
Sous Sol -> DGT

Cloisons (légères et préfabriquées) -> Enduits de jointoiment des plaques de plâtre

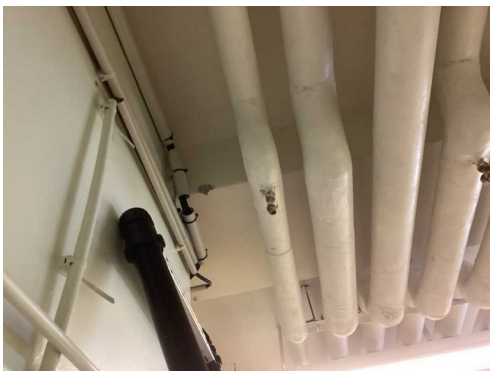
P71	ZPSO 56
Sous Sol -> Réserve 010

Poutres -> Enduits lissés, projetés ou talochés   Enduits lissés, projetés ou talochés

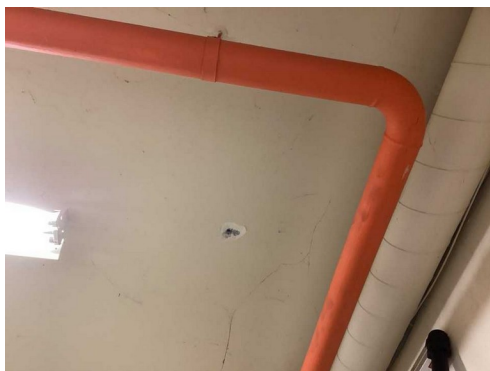
P22	ZPSO 4
Sous Sol -> Coffre CAV

Plafonds -> Enduits lissés, projetés ou talochés   Enduits lissés, projetés ou talochés

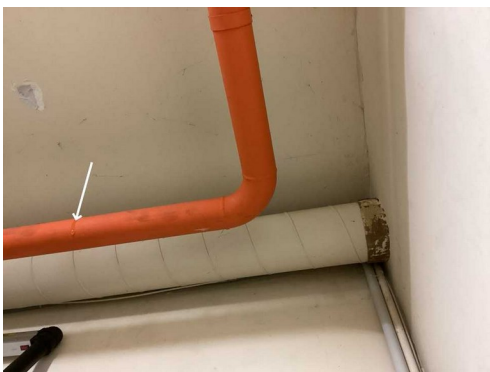
P23	ZPSO 22
Sous Sol -> Coffre CAV

Equipements -> Peintures

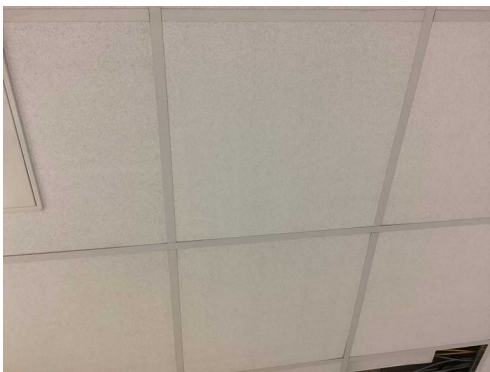
P14	ZPSO 14
Sous Sol -> Salle de conférence

Faux plafonds -> Plaques (Liste A)

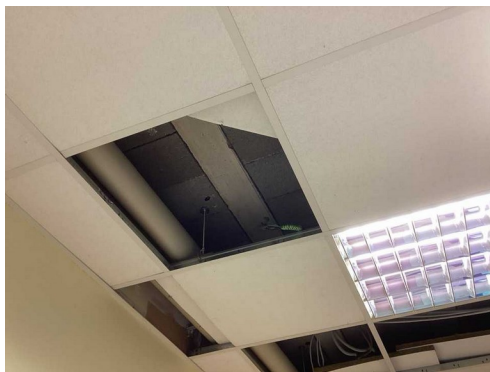
P15	ZPSO 15
Sous Sol -> Salle de conférence

Poutres -> Enduits lissés, projetés ou talochés

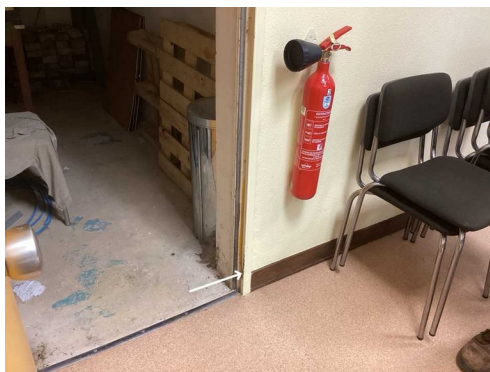
P17	ZPSO 17
Sous Sol -> Salle de conférence

Menuiseries intérieures -> Peintures décoratives

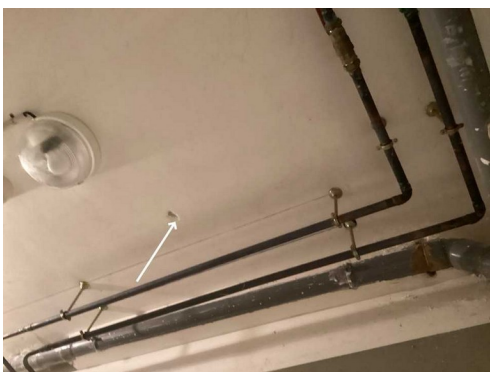
P4	ZPSO 4
Sous Sol -> Placard

Plafonds -> Enduits lissés, projetés ou talochés   Enduits lissés, projetés ou talochés

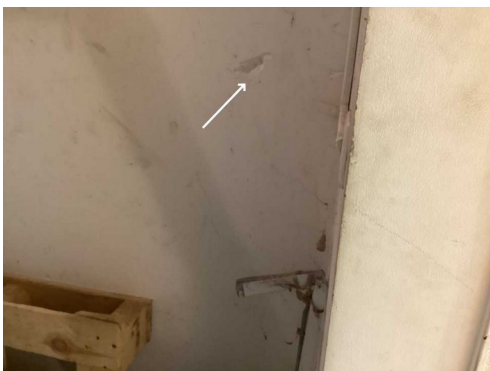
P3	ZPSO 3
Sous Sol -> Placard

Murs et cloisons maçonnées "en dur" -> Enduits lissés, projetés ou talochés

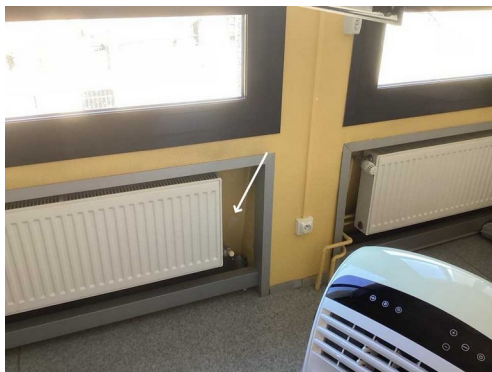
P149	ZPSO 116
R+1 -> 210

Equipements -> Peintures

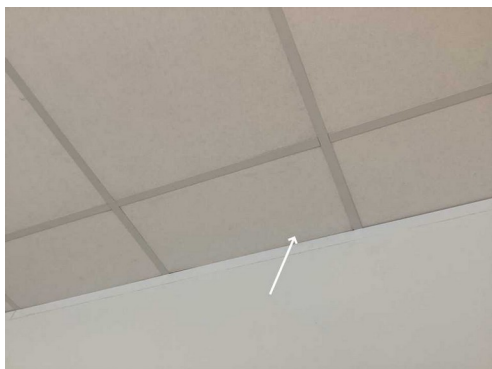
P95	ZPSO 74
RDC -> 116

Plafonds -> Plots de colle

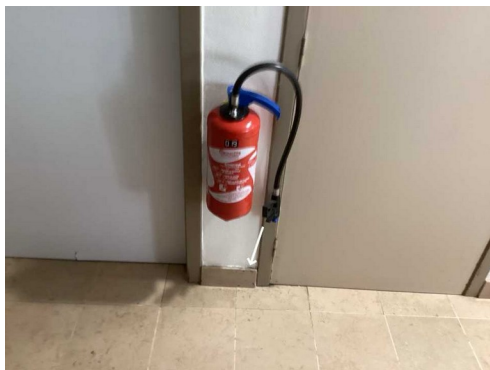
P108	ZPSO 83
RDC -> HALL D ACCUEIL

Revêtements de murs, poteaux, cloisons, gaines, coffres -> Colles de plinthe

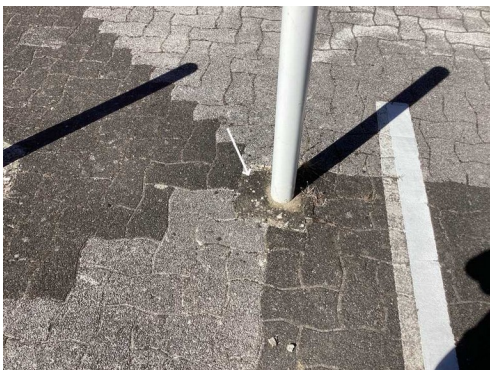
P141	ZPSO 109
Extérieur

Revêtements de sol -> Ragréages

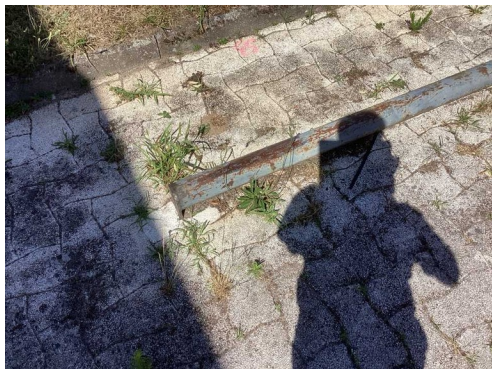
P139	ZPSO 107
Extérieur

Equipements -> Peintures

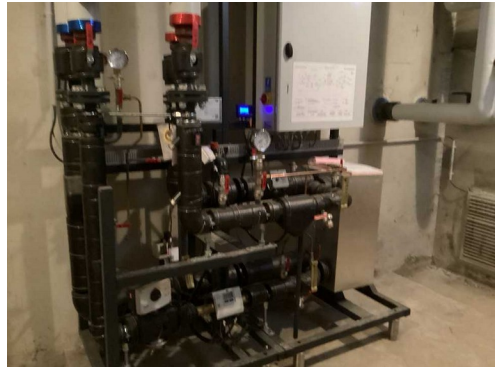
S6	ZPSO 24
Sous Sol -> Chaufferie

Equipements -> Joints plats prédécoupés pour brides

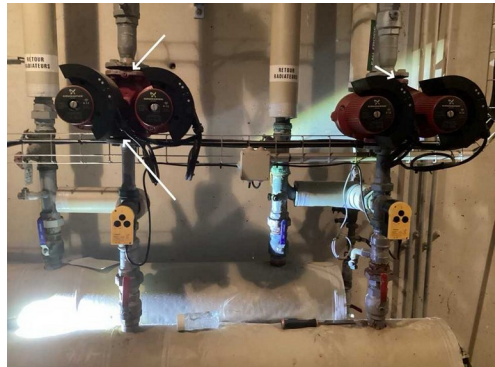
S9	ZPSO 35
Sous Sol -> Chaufferie

Equipements -> Joints plats prédécoupés pour brides

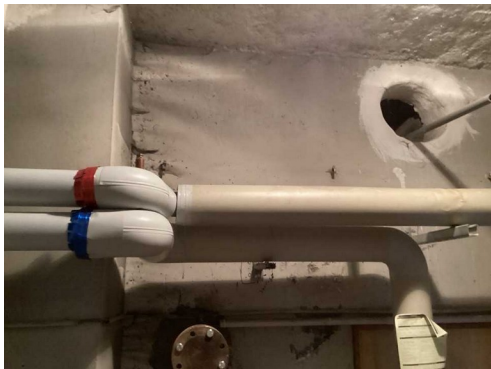
S10	ZPSO 38
Sous Sol -> Chauffage

Conduits -> Enveloppes de calorifuges (Liste B)

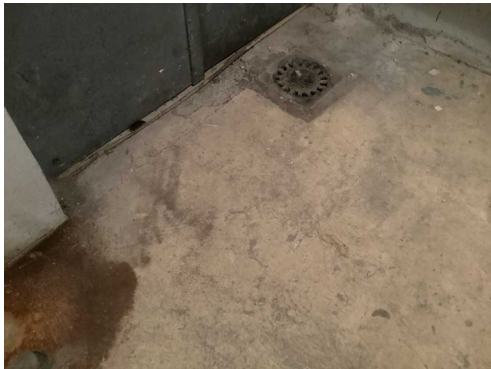
S7	ZPSO 1
Sous Sol -> Chauffage

Revêtements de sol -> Peintures de sol   Ragréages

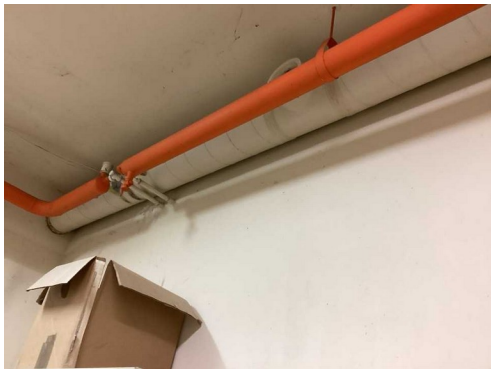
S5	ZPSO 8
Sous Sol -> Coffre CAV

Murs et cloisons maçonnées "en dur" -> Fourreaux

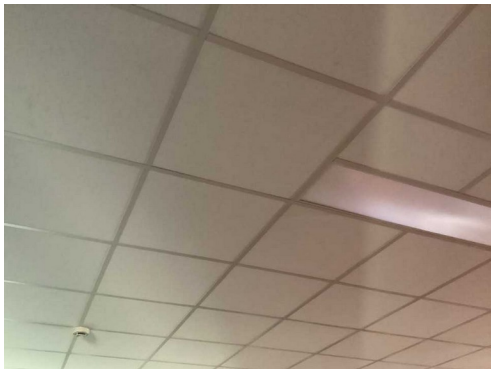
S39	ZPSO 73
R+1 -> 215

Faux plafonds -> Plaques (Liste A)

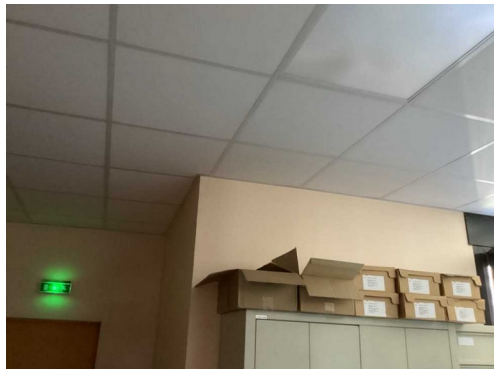
S44	ZPSO 13
R+1 -> DGT 3

Cloisons (légères et préfabriquées) -> Enduits de jointoiment des plaques de plâtre

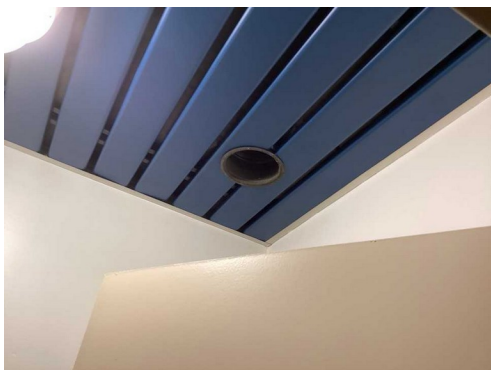
S43	ZPSO 5
R+1 -> Sanitaire homme

Conduits -> Conduits (Liste B)

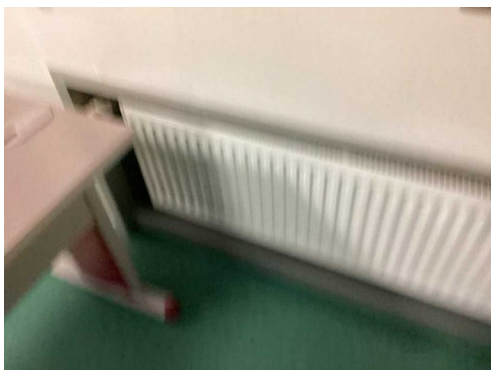
S34	ZPSO 18
RDC -> 113

Equipements -> Peintures

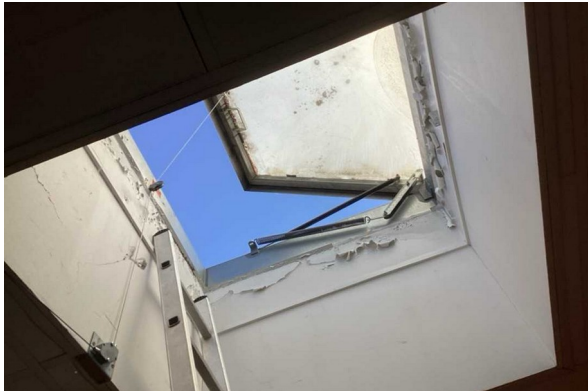
Toiture		MA 23
Local complet		
Hauteur supérieure à 3m

Moyen d'accès à mettre à disposition avant les travaux :
		<p>il faut également prévoir un professionnel de l'étanchéité</p> <p>Mettre à disposition une nacelle avec chauffeur</p>

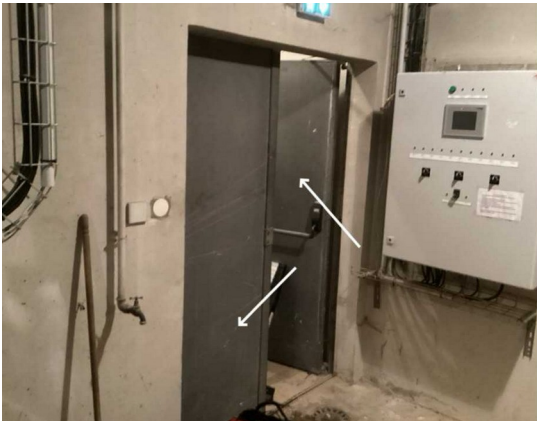
Sous Sol -> Chaufferie		IA 59
3- Parois verticales intérieures		
Ouvertures à réaliser sur doublage de gaine(s) requérant un outillage et/ou une compétence spécifique

<b>Investigation approfondie à réaliser avant les travaux :</b>  Porte non démontable Réaliser les ouvertures par une entreprise qualifiée et compétente SS4
Sous Sol -> Chaufferie		IA 60
5- Planchers et planchers techniques		
Plancher technique non visitable en présence d'équipements/câblages/conduits

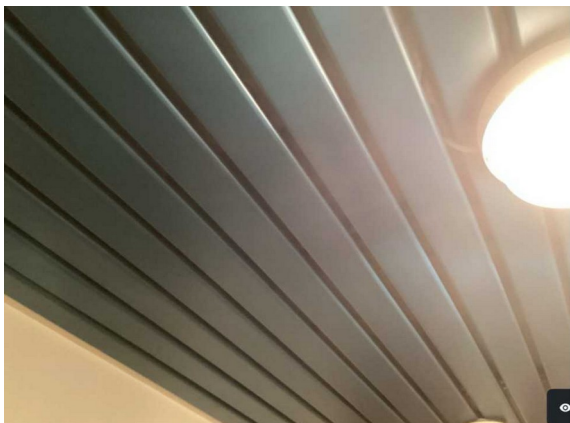
Sous Sol -> Sanitaire 1		IA 39
4- Plafonds et faux-plafonds		
Ouvertures à réaliser sur éléments fixes requérant un outillage et/ou une compétence spécifique

Investigation approfondie à réaliser avant les travaux :	
	<p>Faux plafond non démontable Réaliser les ouvertures par une entreprise qualifiée et compétente SS4</p>

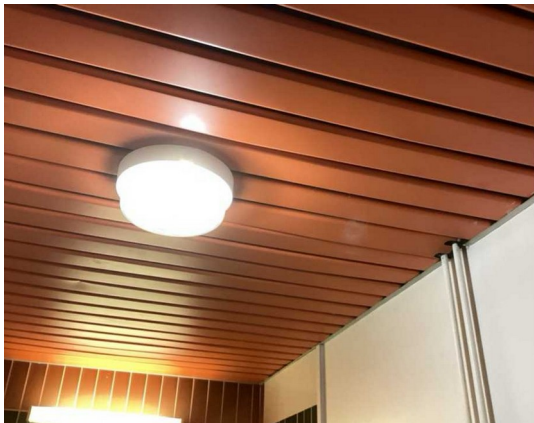
Sous Sol -> Sanitaire 2		IA 40
4- Plafonds et faux-plafonds		
Ouvertures à réaliser sur éléments fixes requérant un outillage et/ou une compétence spécifique

Investigation approfondie à réaliser avant les travaux :	
	<p>Faux plafond non démontable Réaliser les ouvertures par une entreprise qualifiée et compétente SS4</p>

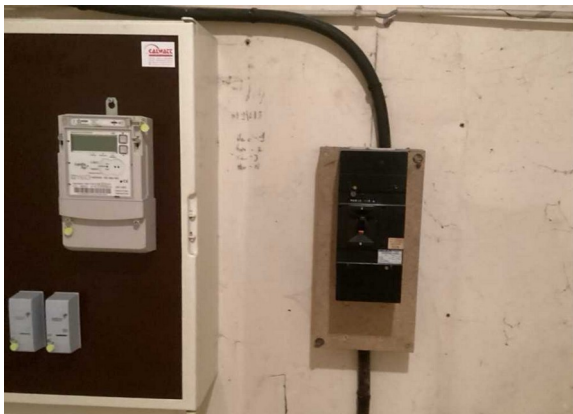
Sous Sol -> Matériel		IA 55
8- Equipements divers et accessoires		
Equipement non consigné et/ou investigations destructives requérant un outillage et/ou une compétence spécifique

<b>Investigation approfondie à réaliser avant les travaux :</b>  Appareil sous tension Consigner l'équipement et faire réaliser les investigations destructives par une entreprise qualifiée et compétente SS4

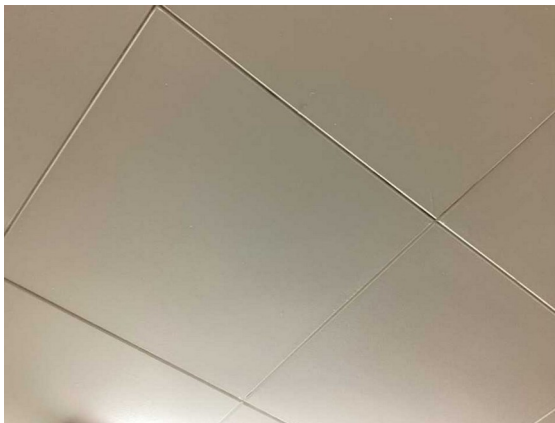
Sous Sol -> Cuisine / Laverie		IA 58
4- Plafonds et faux-plafonds		
Démontages à réaliser sur éléments fixes requérant un outillage et/ou une compétence spécifique

<b>Investigation approfondie à réaliser avant les travaux :</b>  Faux plafond non démontable Réaliser les démontages par une entreprise qualifiée et compétente SS4

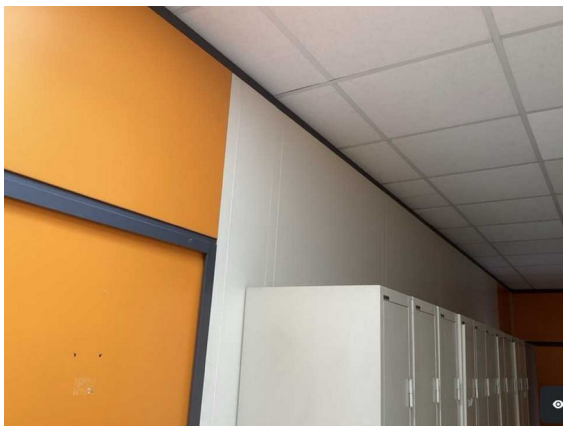
R+1 -> 216		IA 28
3- Parois verticales intérieures		
Ouvertures à réaliser sur doublage de mur(s) requérant un outillage et/ou une compétence spécifique

Investigation approfondie à réaliser avant les travaux :	
	<p>Paroi métallique non démontable, investigation sur de potentiels joints et isolant non accessible Réaliser les ouvertures par une entreprise qualifiée et compétente SS4</p>

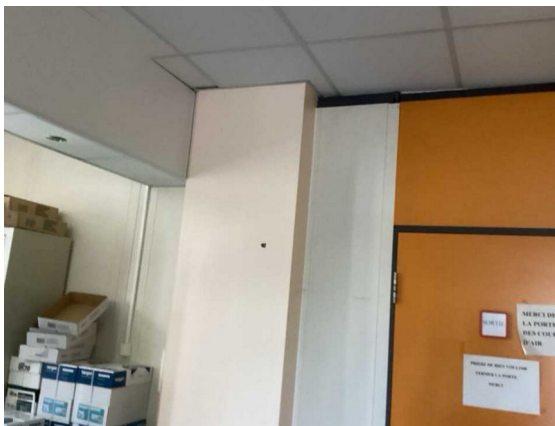
R+1 -> DGT 3		IA 25
3- Parois verticales intérieures		
Ouvertures à réaliser sur doublage de poteau(x) requérant un outillage et/ou une compétence spécifique

Investigation approfondie à réaliser avant les travaux :	
	<p>Gaine non démontable Réaliser les ouvertures par une entreprise qualifiée et compétente SS4</p>

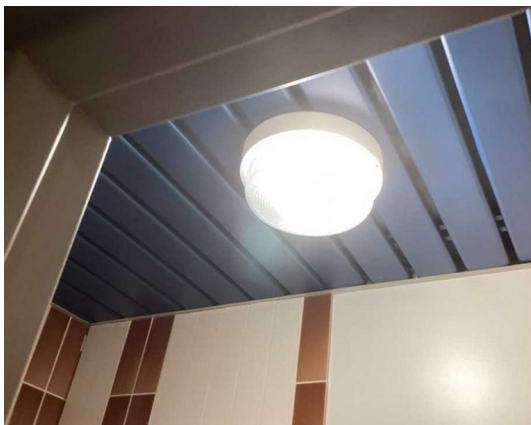
R+1 -> Sanitaire homme		IA 26
4- Plafonds et faux-plafonds		
Ouvertures à réaliser sur éléments fixes requérant un outillage et/ou une compétence spécifique

Investigation approfondie à réaliser avant les travaux :	
	<p>Faux plafond non démontable Réaliser les ouvertures par une entreprise qualifiée et compétente SS4</p>

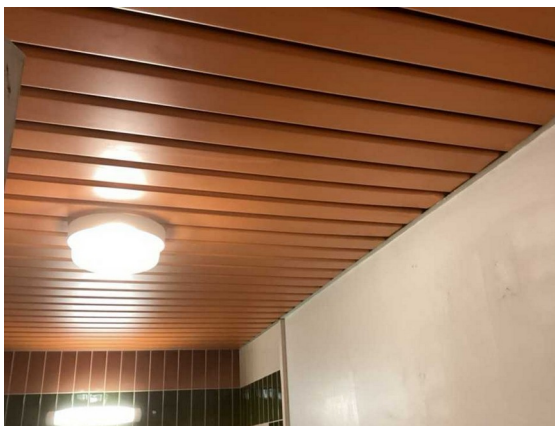
R+1 -> Sanitaire femme		IA 27
4- Plafonds et faux-plafonds		
Ouvertures à réaliser sur éléments fixes requérant un outillage et/ou une compétence spécifique

Investigation approfondie à réaliser avant les travaux :	
	<p>Faux plafond non démontable Réaliser les ouvertures par une entreprise qualifiée et compétente SS4</p>

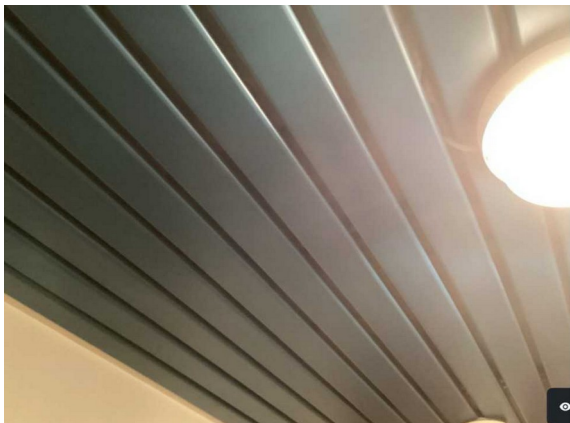
RDC -> SANITAIRE HOMME		IA 38
4- Plafonds et faux-plafonds		
Ouvertures à réaliser sur éléments fixes requérant un outillage et/ou une compétence spécifique

Investigation approfondie à réaliser avant les travaux :	
	Faux plafond non démontable Réaliser les ouvertures par une entreprise qualifiée et compétente SS4

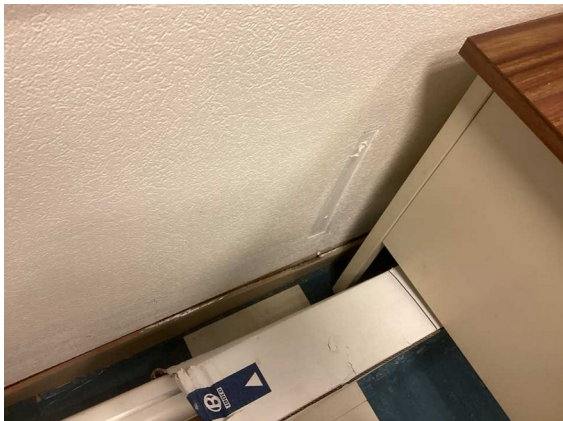
Sous Sol -> Informatique		OBS 7
03 - Parois verticales intérieures		
Menuiseries intérieures

<p><b>Observation :</b></p> <p>Plinthe bois vissé</p>

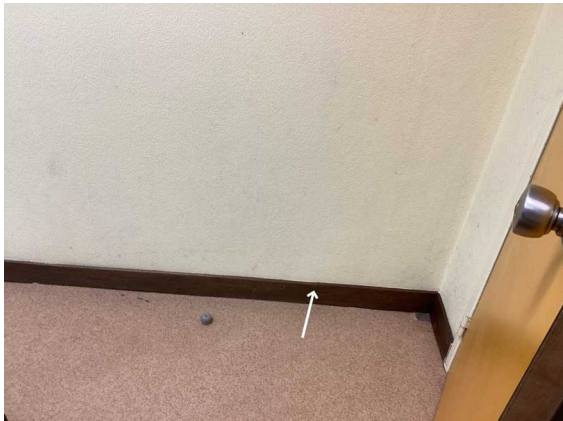
Sous Sol -> Salle de conférence		OBS 1
03 - Parois verticales intérieures		
Menuiseries intérieures

<p><b>Observation :</b></p> <p>Plinthe bois vissé</p>
