CHARENTE
ANGOULÊME
CATHÉDRALE SAINT-PIERRE

RESTAURATION ET AMÉNAGEMENT DES JARDINS NORD ET SUD

PRO
PROJET

JUILLET 2025

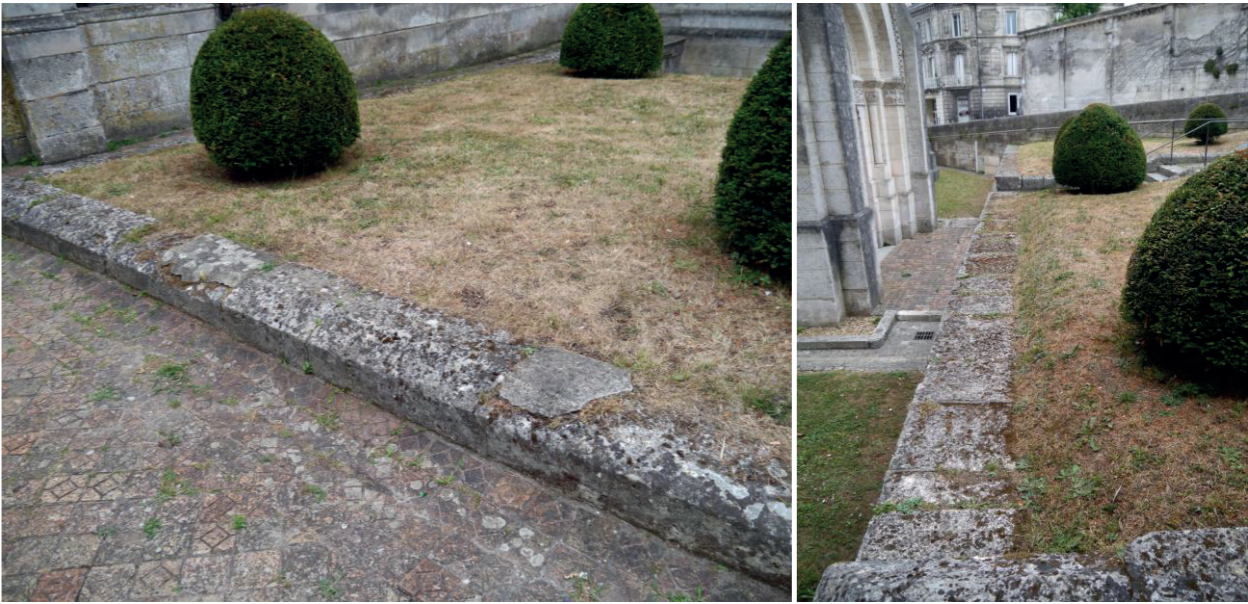
Les parterres du jardin ont connus différentes époques d'entretien et de plantation qui ont accumulé de la terre végétale, créant des buttes sur ces parterres. Celles-ci appuient sur les murs de soutènement déjà fragilisés par les systèmes racinaires successifs. La terre déborde aussi au-dessus des parapets sensés délimiter les parterres, créant un ruissellement des eaux de surface par temps de pluie.

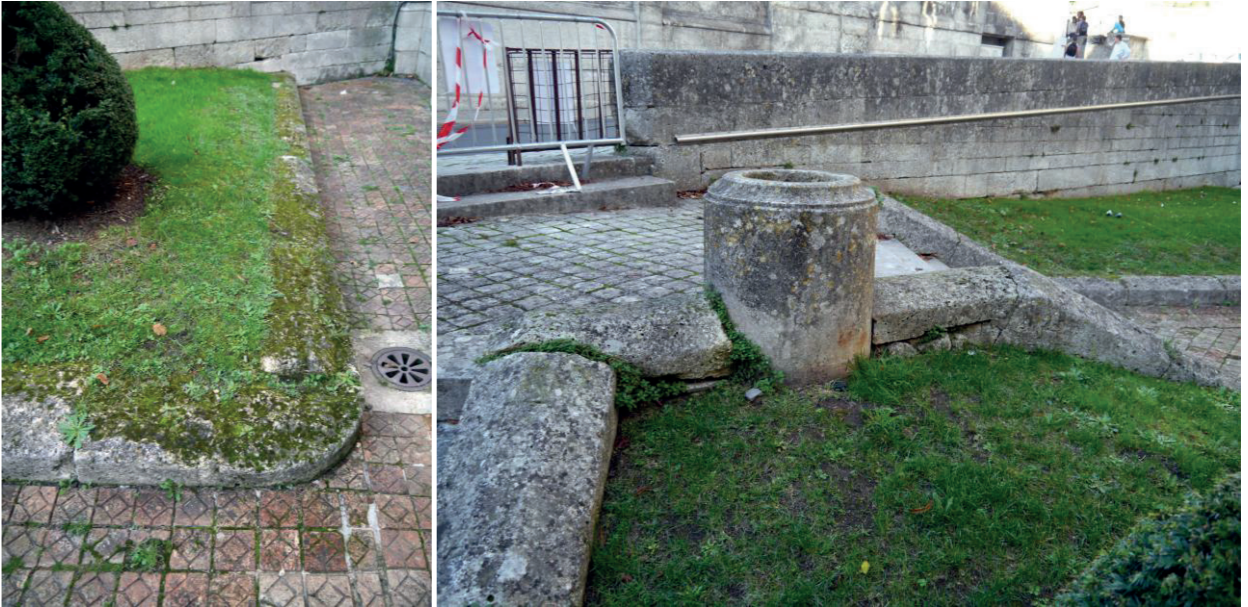
parapets de jardin dégradés par le ruissellement et les intempéries

Pierres de couronnement descellées avec le ruissellement et la végétation

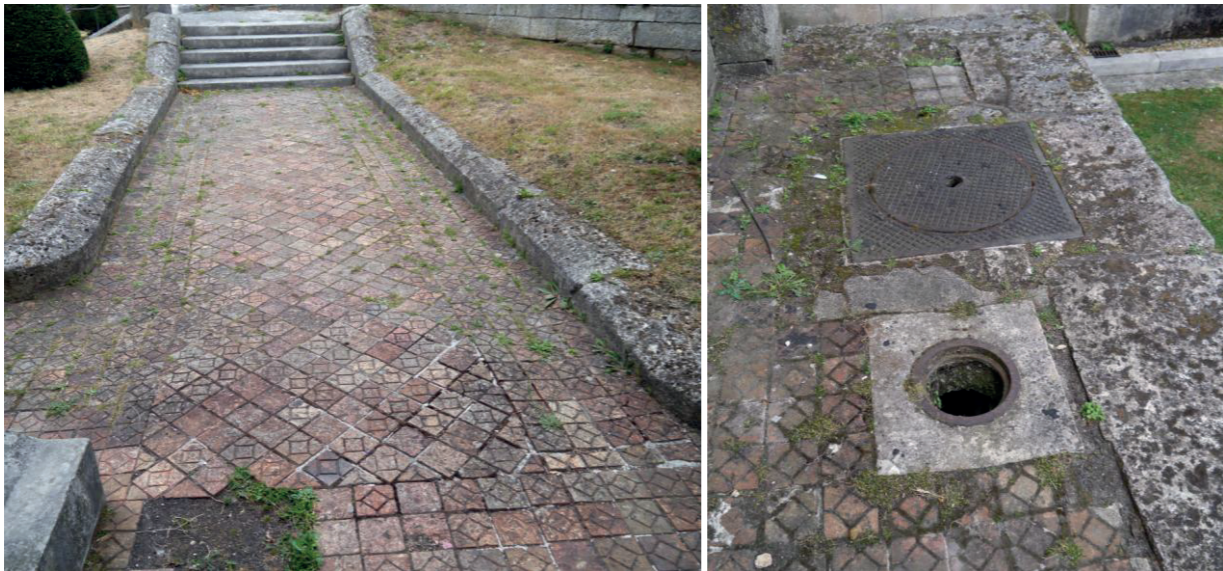
Sols en carreaux de terre cuite avec casses et lacunes (restaurations au ciment avec reprise du motif)

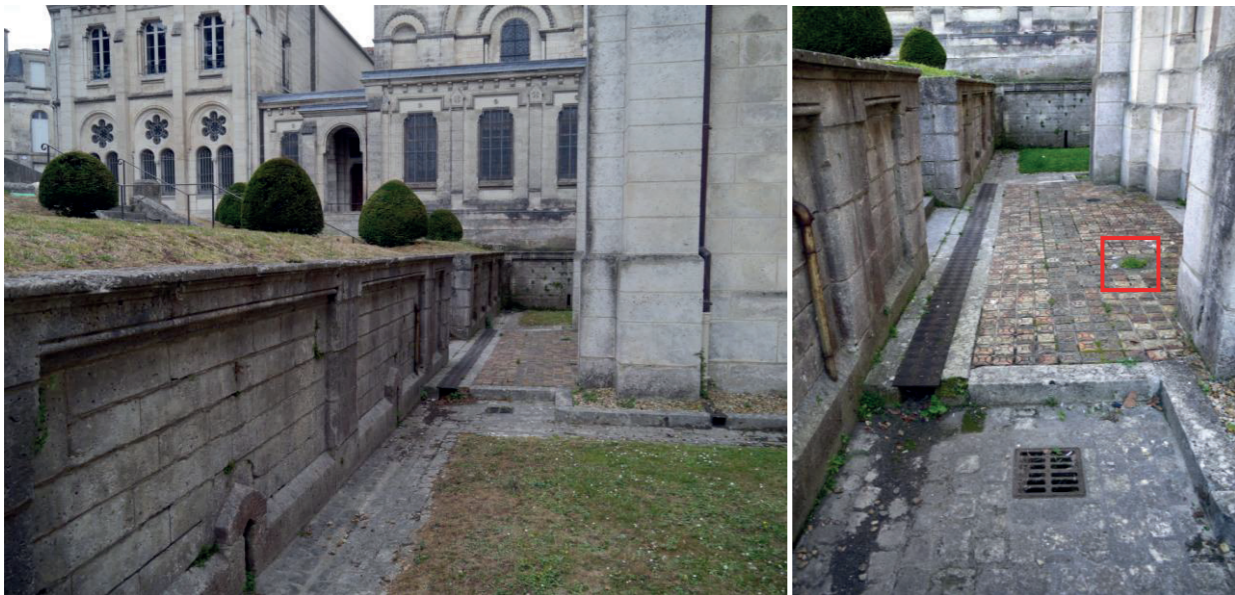
Vue générale du mur de soutènement vers l'Est

parvis devant l'édicule Nord avec éclairage public cassé

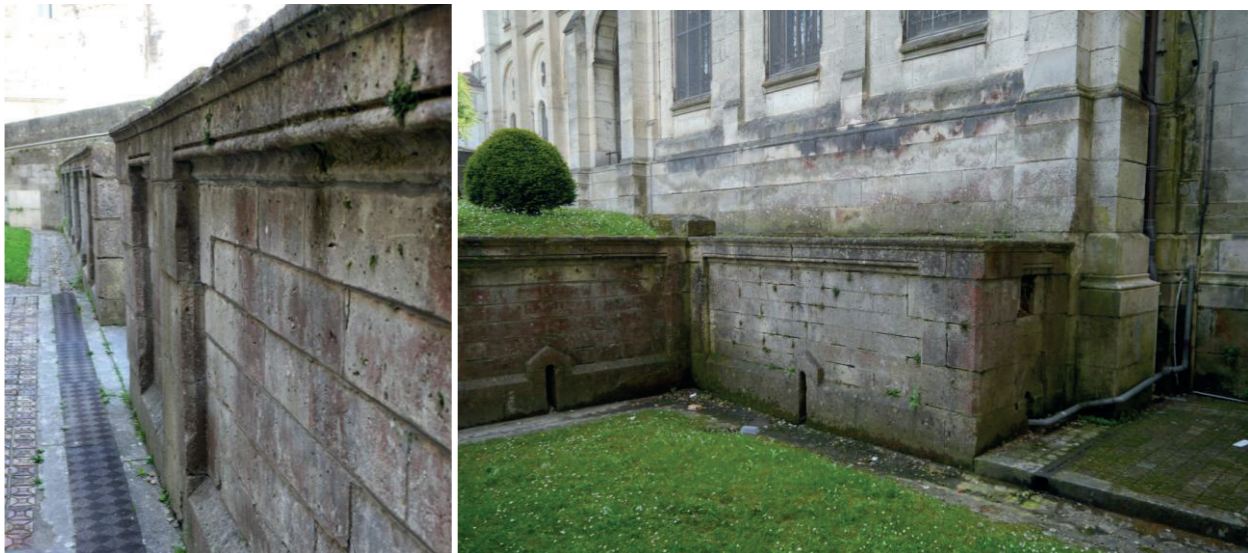
Vue vers l'Ouest

partie Est du mur de soutènement encadrant la fosse d'aisance (noter la présence de nombreux tuyaux provenant de la sacristie)

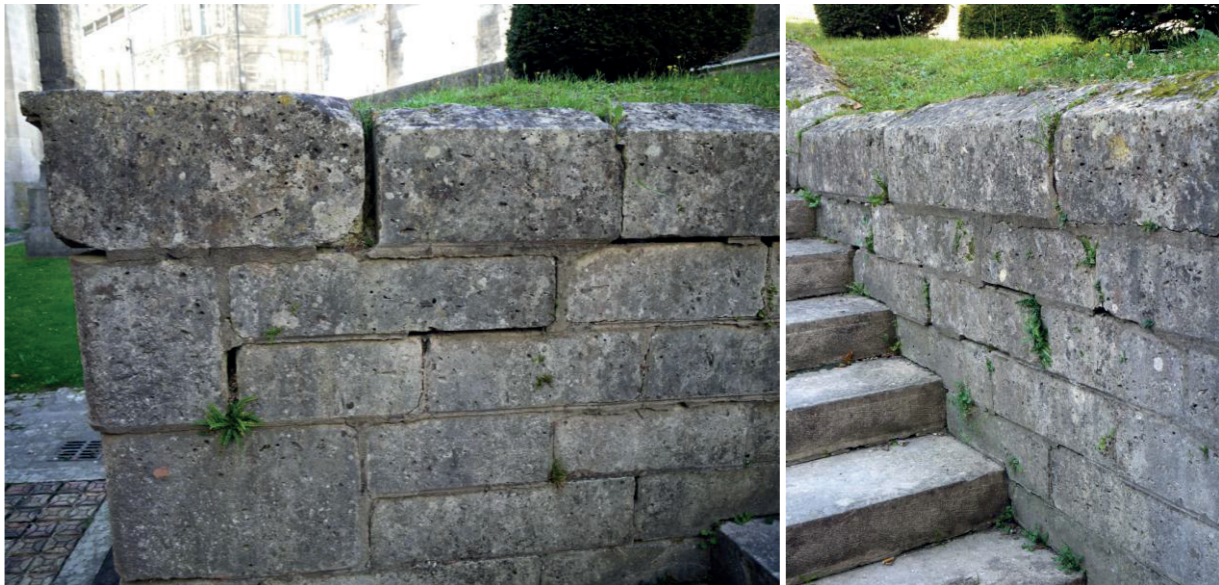
Escalier dans l'axe de l'édicule Nord : éclatement des joints et déchaussement des pierres sous la poussée des buttes de terre

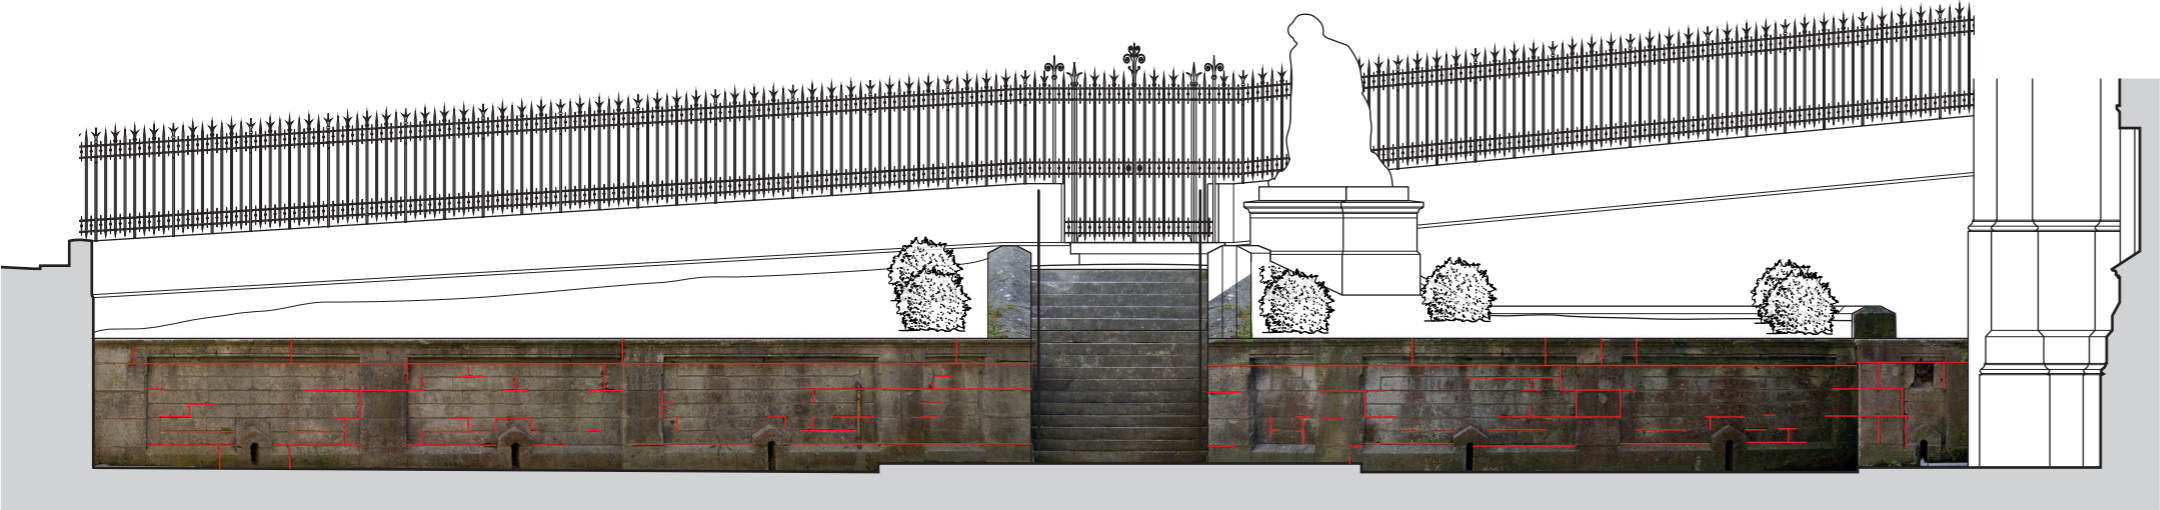
— fissures dues aux poussées des terres COUPE LONGITUDINALE VERS LE NORD

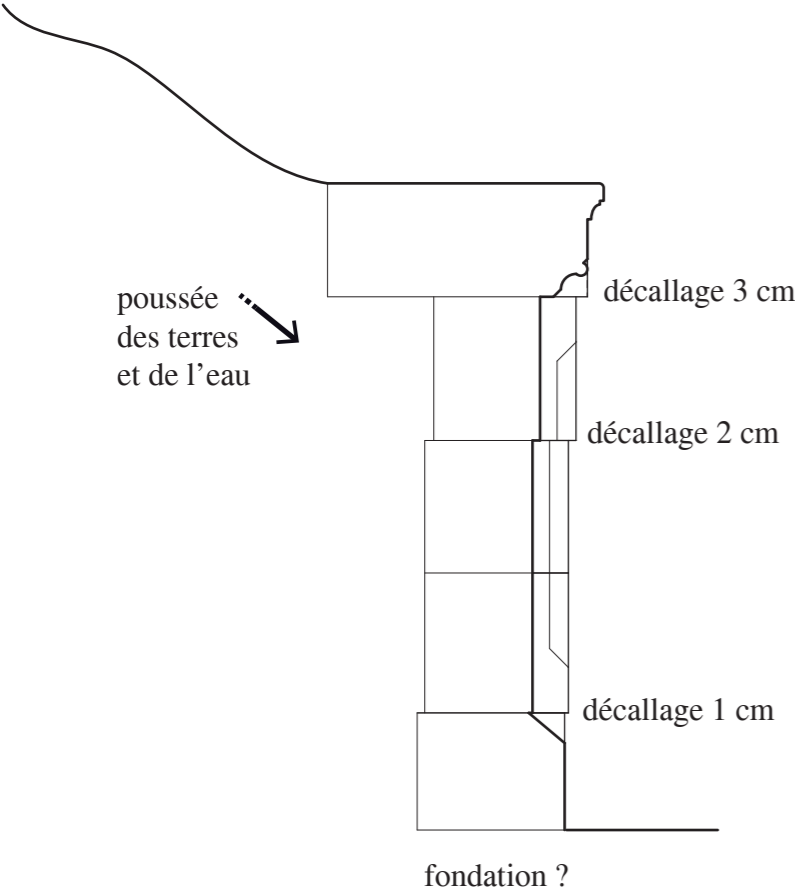
ÉTAT EXISTANT

Les parterres sont traités en talus engazonnés qui ont deux inconvénients. Ils occasionnent une poussée sur le mur de soutènement responsable de son déversement. Le déversement est important, jusqu’à 14 cm par endroit. Ils provoquent également un défaut de mise en sécurité en l’absence de garde-corps.
