Rapport de Repérage des matériaux et produits contenant de l'amiante avant réalisation de travaux dans un immeuble bâti

Numéro de dossier : MA2412199151
Rapport édité le : 03/01/2025

1 AVENUE DU PROFESSEUR
JEAN POULHES
HOPITAL RANGUEIL
31400 TOULOUSE
BATIMENT H1
RC : 0014 AH

RH10T2 ,RH10T8 ,RH13S3,RH14T5,RH16S3,RH1T10,
TOITURE

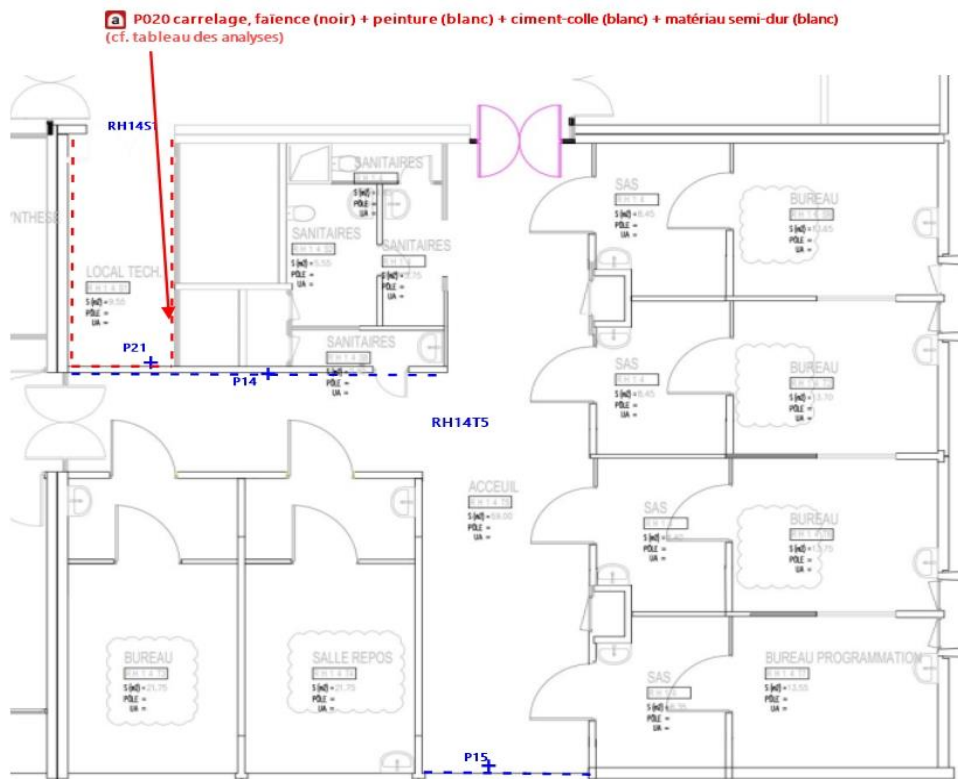
N+4 Plinthes

ZPSO	Niveau	Localisation	Zone	Description du prélèvement réalisé	Estimatif des quantités
ZPSO018	N+4	RH14S1	Plinthes	<p>Analyse : P020</p> <p>- Matériau dur de type carrelage, faïence (noir) ; matériau de type peinture (blanc) ; matériau dur de type ciment-colle (blanc) ; matériau semi-dur (blanc) (Présence d'amiante)</p> <p>Analyse : P021</p> <p>- Matériau dur de type carrelage, faïence (noir) ; matériau dur de type ciment-colle (beige) (Absence d'amiante)</p>	9ML
