PROJET RSMA SAINT PIERRE – QUARTIER SUACOT BAT 71 & 72

N°2024-19-DI1
Ind 0 – 18/07/24

DIAGNOSTIC STRUCTURE

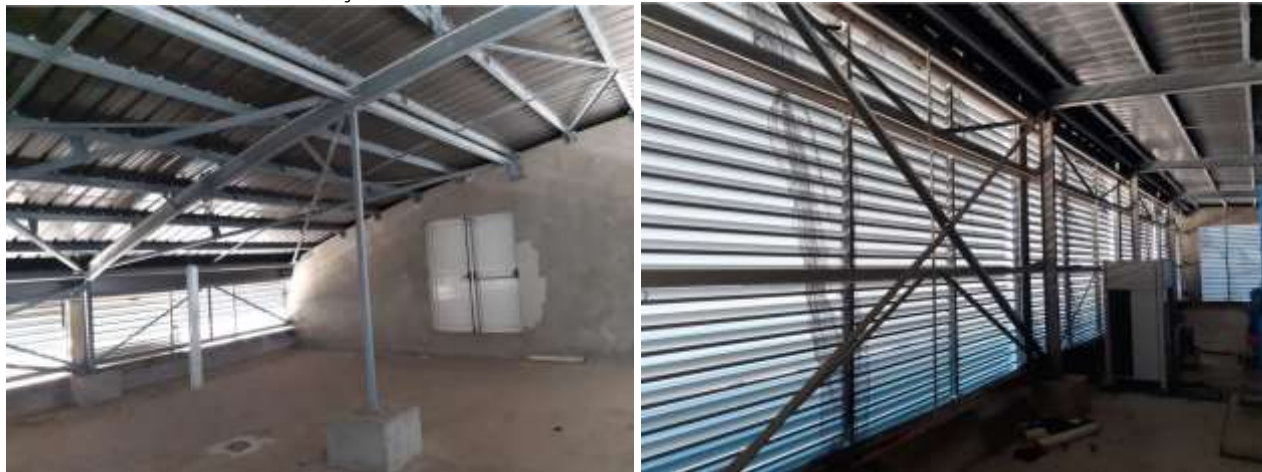
Les ventelles sont présents sur les deux longs pans et partiellement sur les pignons. La structure est donc abritée avec des façades ouvertes.

La structure principale est assez préservée dans l'ensemble. Les pieds de poteaux au niveau des façades hautes présentent des gros points de corrosion, surtout au niveau des platines. Nous avons constaté des grosses pertes de matière au niveau des ancrages rendant la fixation inefficace.

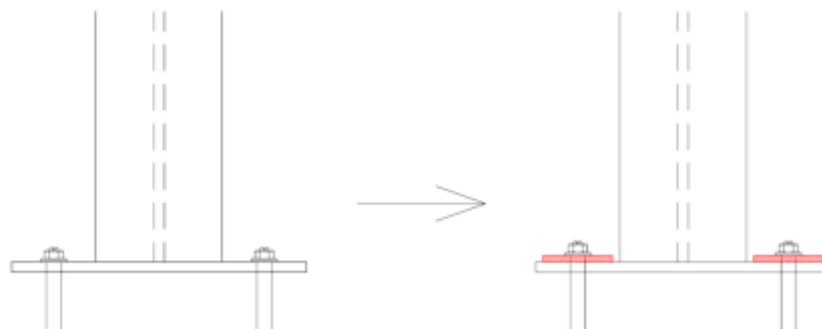
Toutes les platines sont touchées par la corrosion mais certaines moins que les autres. Dans le cas des platines peu corrodées, il serait possible de déposer le poteau et d'éliminer la corrosion mécaniquement par bossage avant de les traiter contre la corrosion. Il serait souhaitable également de rajouter une plaque métallique supplémentaire pour bien assurer l'appui de la fixation et combler les éventuelles imperfections de surface causées par la corrosion.

- Bât 71 : 3 platines à remplacer complètement sur les façades hautes et 4 platines à déposer et susceptible d'être traités et réutilisés. Dans tous les cas il sera nécessaire de déposer les poteaux pour les traiter et les remettre en place ou pour les changer.
- Bât 72 : 3 platines à remplacer complètement sur les façades hautes et 4 platines à déposer et susceptible d'être traités et réutilisés. Dans tous les cas il sera nécessaire de déposer les poteaux pour les traiter et les remettre en place ou pour les changer.

- Bât 72 : 3 platines à remplacer complètement sur les façades hautes et 4 platines à déposer et susceptible d'être traités et réutilisés. Dans tous les cas il sera nécessaire de déposer les poteaux pour les traiter et les remettre en place ou pour les changer.

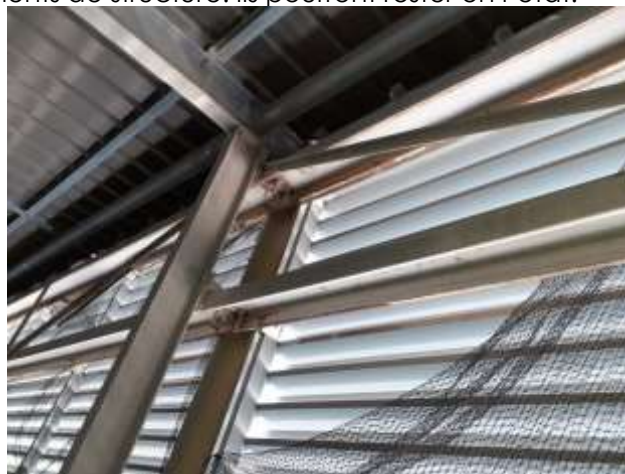
Les arbalétriers sont relativement protégés, nous n'avons pas observé de détériorations significatives sur ces éléments de structure. Ils pourront rester en l'état.

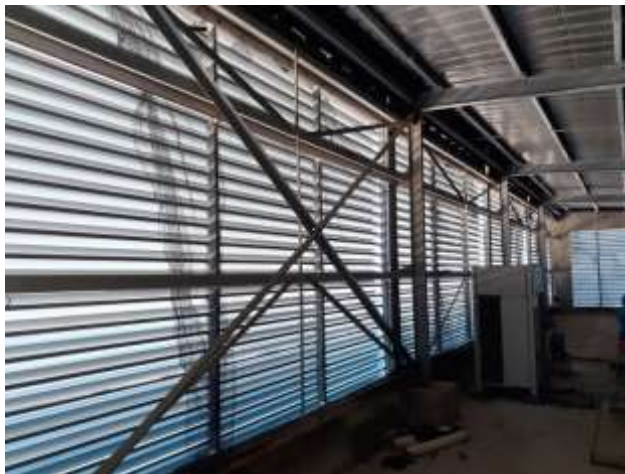
Le contreventement est en bon état globalement. Certains éléments situés en façade sont plus touchés que les autres du fait de la présence des ventelles qui par définition ne présentent pas une étanchéité. Ces éléments sont donc soumis plus soumis aux intempéries et embruns marins, les bâtiments étant proches de la mer. Nous avons constaté un début de corrosion sans perte de matière ne nécessitant pas de remplacement. Nous recommandons de procéder à un grattage pour éliminer les traces de corrosion et l'application d'une peinture anticorrosion sur l'ensemble des éléments de contreventement comprenant les butons et les cornières des croix de contreventement.

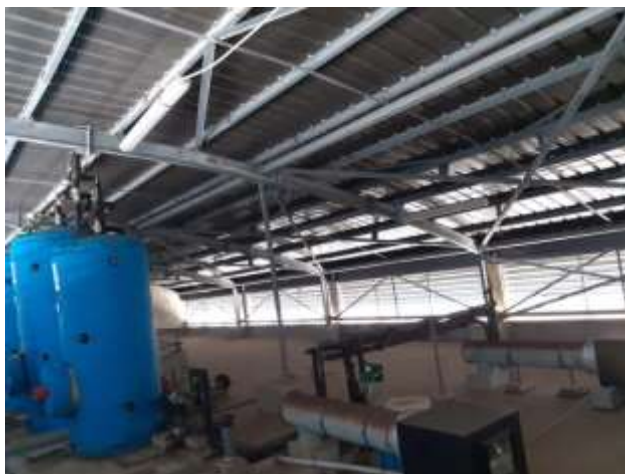
Globalement les pannes sont en bon état. Toutefois, nous avons observé des détériorations au droit des anciennes fixations des panneaux solaires.

En effet, nous avons constaté des percements de la couverture et la corrosion des pannes à ces endroits. Il semblerait que ces fixations étaient en acier ce qui a créé une réaction chimique avec la toiture aluminium. Cette réaction chimique a eu pour conséquence de ronger la toiture tôle créant des trous plus large au droit des fixations.

L'association de l'acier et l'aluminium en contact direct est à éviter pour ne pas avoir de réaction chimique entre les 2 métaux. Ce type de réaction chimique appelé corrosion galvanique a pour conséquence la détérioration des matériaux et la perforation. La proximité avec la mer créant un environnement agressif accentue le problème.

Les pannes pourront être conservées en l'état mais il est probable qu'un traitement ponctuel de la corrosion au droit des anciennes fixations évoquées soit nécessaire. Nous n'avons pas eu un accès direct à ces zones en sous-face de toiture pour pouvoir en définir une localisation précise.

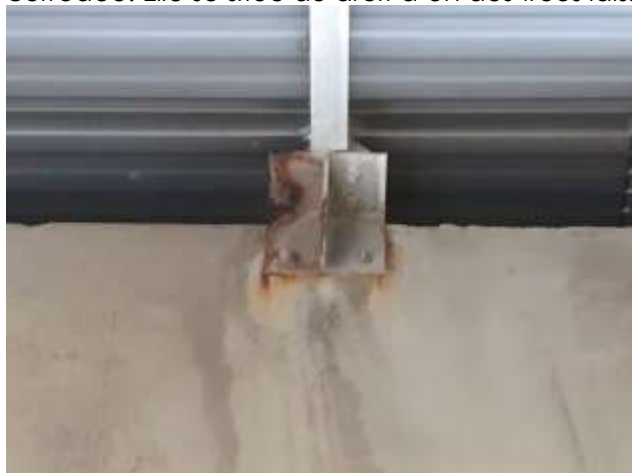
Sur le bâtiment 72, une des platines sur mur pour la fixation d'une panne est à changer car elle est corrodée. Elle se situe au droit d'un des trous laissé par la structure photovoltaïque.

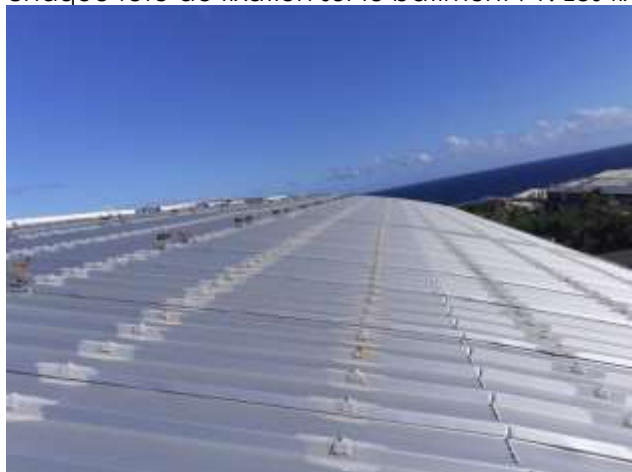
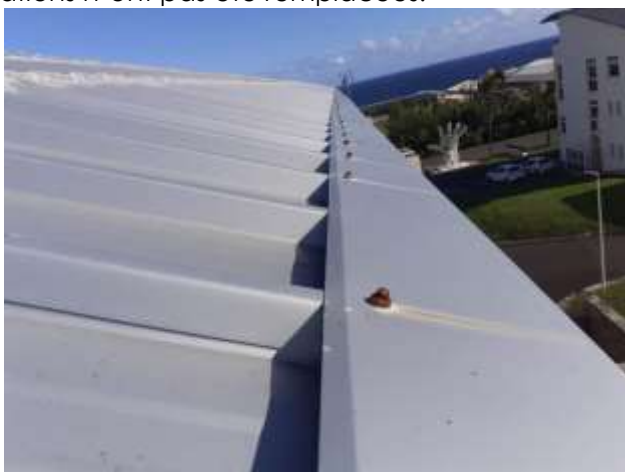
Nous avons constaté de nombreuses perforations dans la toiture aluminium notamment au droit des fixations des panneaux solaires qui ont été enlevées sans mise en œuvre d'une étanchéité. Les trous ont juste été laissés en l'état.

Certaines fixations de couverture ont été traitées par la mise en œuvre d'une étanchéité sur chaque tête de fixation sur le bâtiment 71. Les fixations n'ont pas été remplacées.

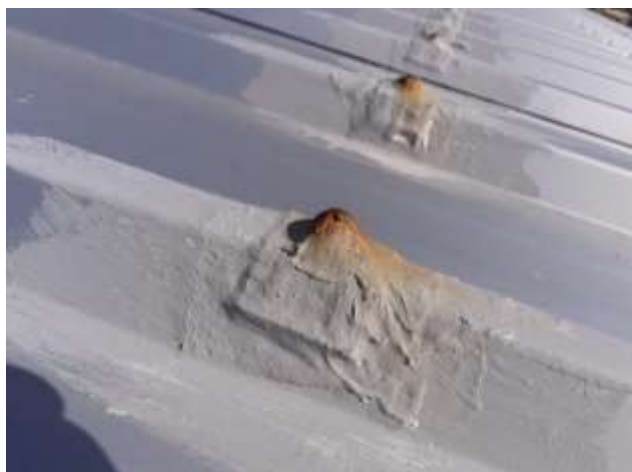
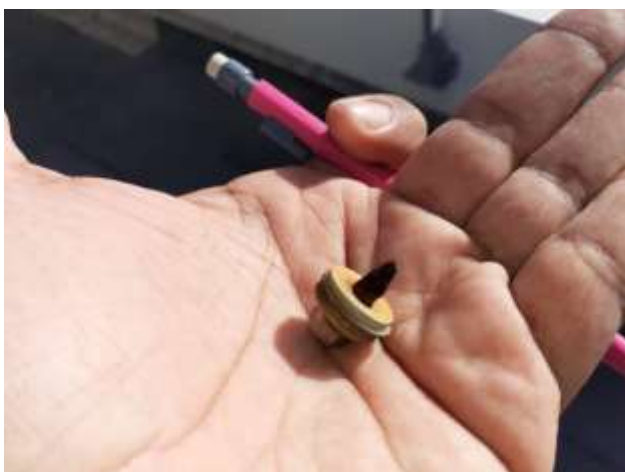
Nous avons pu voir que la corrosion a continué et que certaines fixations ont été sectionnées. La présence de l'étanchéité ne permet pas de voir si la couverture a subi une détérioration au droit de la fixation.

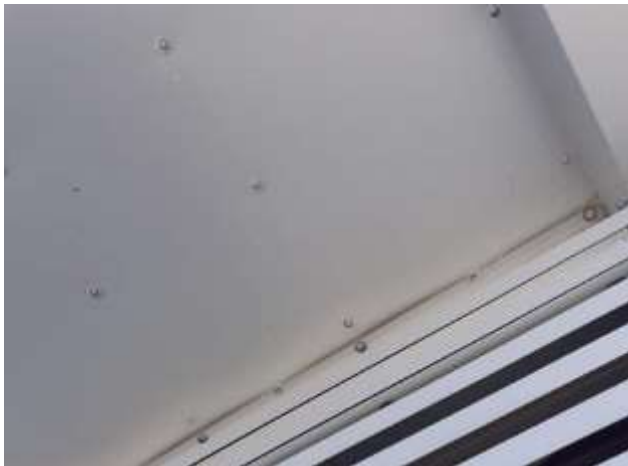
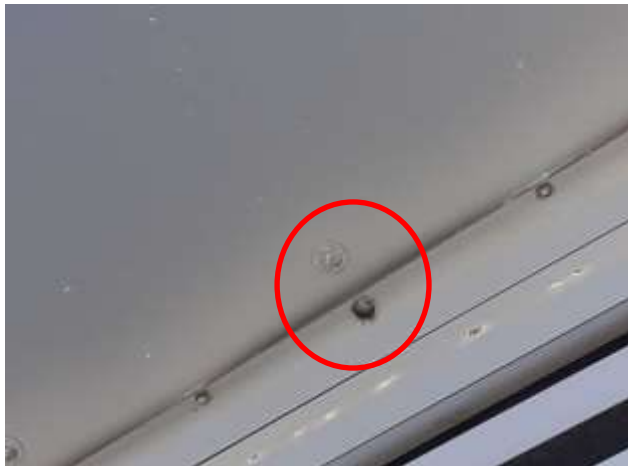
Toutefois, en sous-face, nous pouvons voir que des fixations ont été remplacées et que les anciennes avaient totalement perforées la tôle à cause de la corrosion galvanique.

Il y a donc de fortes chances que la couverture soit dans le même état au droit des fixations.

Le mieux pour les travaux serait de prévoir le remplacement total en « base » de toutes les fixations par des fixations en inox, avec une « option » remplacement de la couverture si elle est constatée en mauvais état au démarrage des travaux.

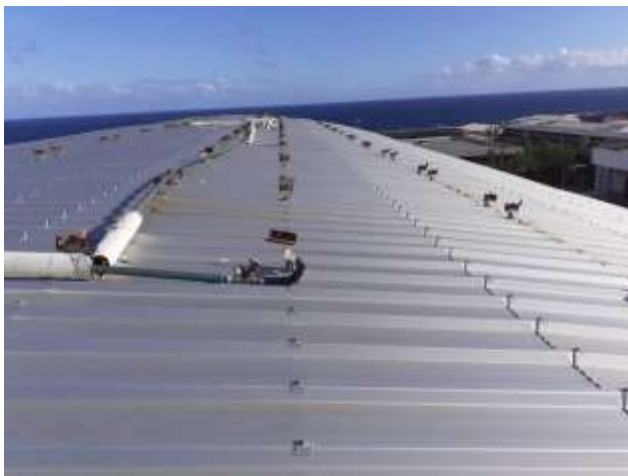
Comme pour le bâtiment 71, nous avons constaté de nombreuses perforations dans la toiture aluminium (partie haute de la toiture) au droit des fixations des panneaux solaires qui ont été enlevées sans mise en œuvre d'une étanchéité. Les trous ont juste été laissés en l'état. A en juger par les traces de corrosion laissées sur la tôle, les fixations devaient être en acier et il y a potentiellement un élargissement des trous dans la tôle à cause du phénomène de corrosion galvanique entre l'acier et l'aluminium.

Trois solutions sont envisageables :

- Intervenir uniquement au droit des trous constatés et mettre en œuvre une étanchéité ponctuelle comme ce qui a été fait sur le bâtiment 71.
- Remplacer les tôles trouées uniquement
- Remplacer l'ensemble de la couverture

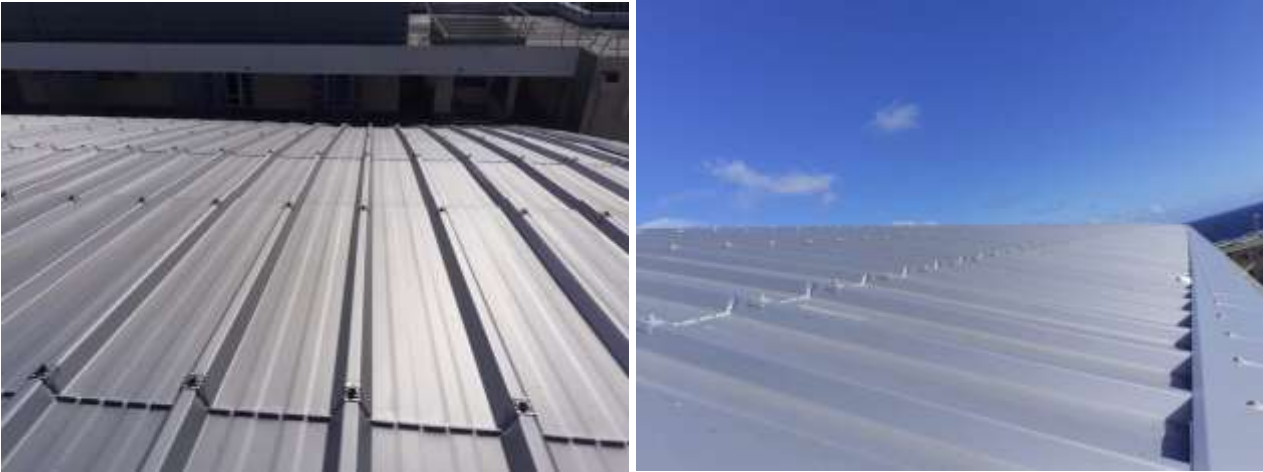
Contrairement au bâtiment 71, les fixations de couverture en zone courante ne présentent pas les mêmes problèmes. En effet, sur le bâtiment 72 elles ne sont pas corrodées et la tôle semble être en bon état. Soit ce ne sont pas les mêmes fixations que le 71, soit elles ont été remplacées. Les zones courantes (non concernées par les panneaux photovoltaïques) ne présentent pas de particularités visibles.

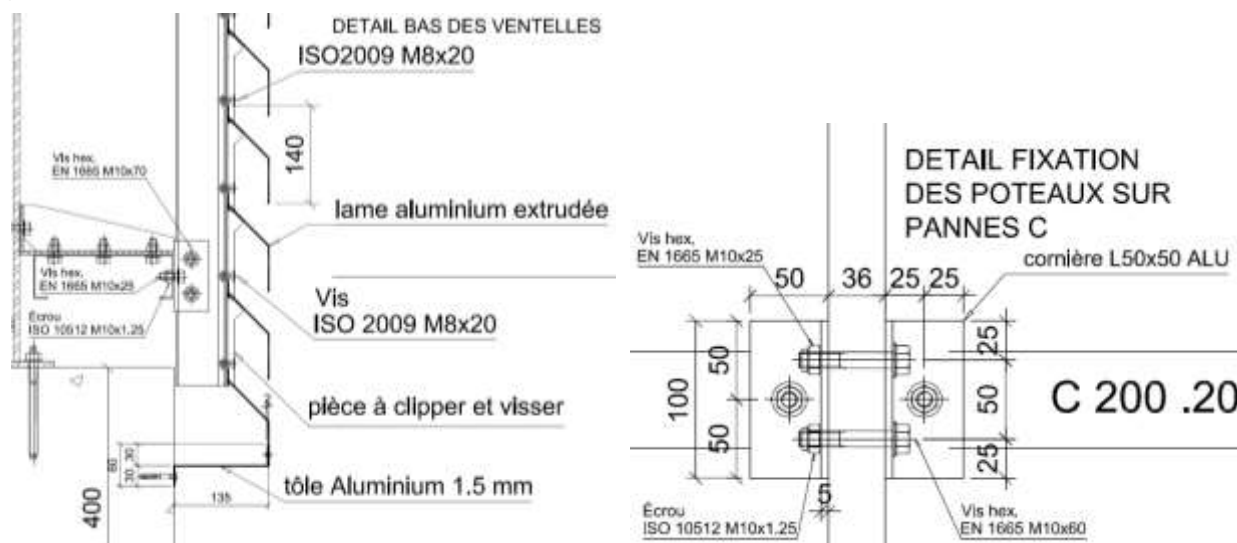
Les ventelles sont des éléments décoratifs verticaux positionnés en façades pour remplacer le bardage mais qui ne sont pas étanches. La façade laisse donc passer le vent et la pluie en cas de cyclone.

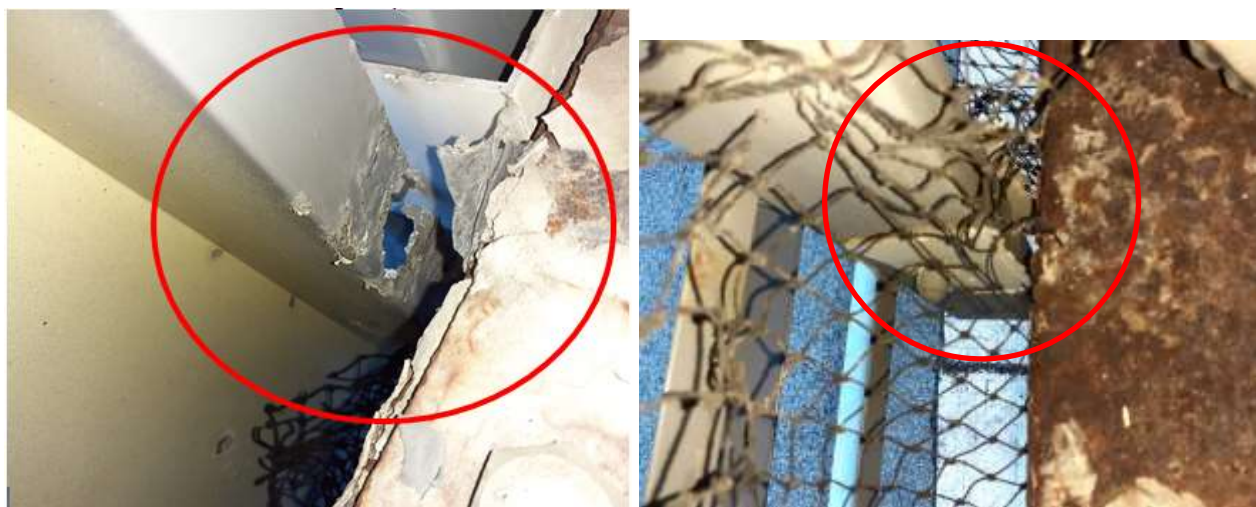
Nous avons constaté de gros problèmes de fixation sur ces éléments :

Les éléments en aluminium ont été fixés directement en contact avec la lisse en acier sans mise en œuvre d'un élément de désolidarisation. Cette configuration doit normalement être évitée pour ne pas créer de réaction chimique entre l'aluminium et l'acier. La corrosion galvanique a eu pour effet de ronger totalement la cornière en aluminium et partiellement le montant.

Nous pouvons constater que la réalisation ne correspond pas tout à fait aux plans d'exécution.

Tout le système de fixation des ventelles doit être modifié. Les montants de la structure des ventelles étant rongés et troués ils doivent être également remplacés, ce qui nécessiterait de déposer toutes les lames des ventelles. Une autre solution serait de rajouter un montant neuf à côté de l'ancien et de les fixer ensemble. Le nouveau système de fixation (cornière sur lisse) serait mis en œuvre sur le nouveau montant. Les éléments porteurs étant positionnés côté intérieur, la modification ne serait pas visible en façade.

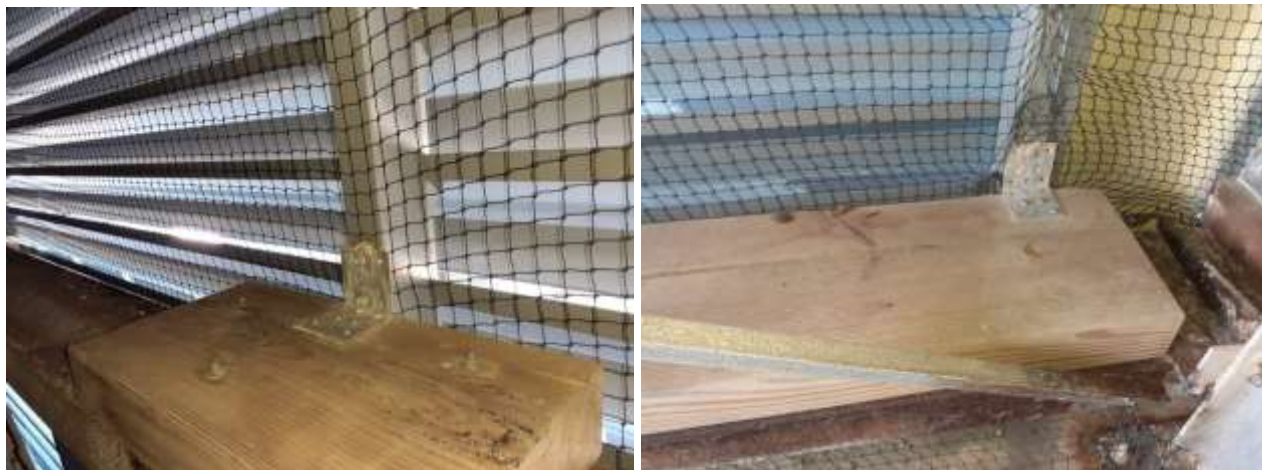
Sur le bâtiment 72, des madriers bois ont été rajoutés et vissés sur la structure métallique pour refixer les montants des ventelles à la structure. A ceux-ci, ont été rajoutées des équerres en acier pour visser les montants.

Dans la mesure où là encore il n'y a un contact direct de l'acier sur l'aluminium, le phénomène de corrosion galvanique va se produire relativement rapidement et ronger les métaux.

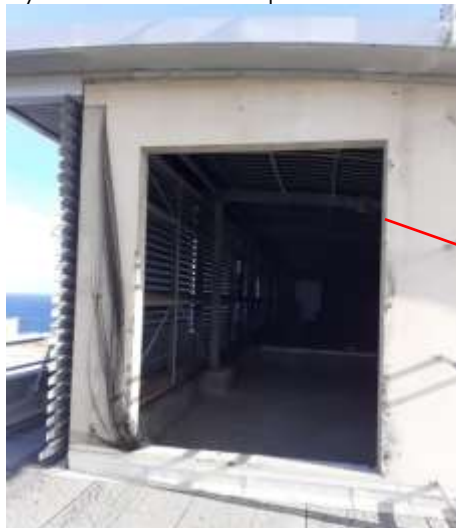
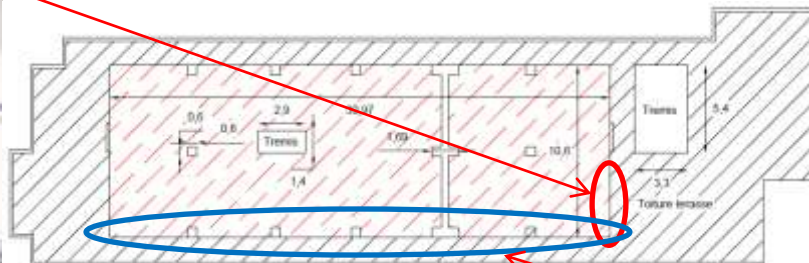
A noter qu'une portion des ventelles a disparu en façade du bâtiment 72, probablement lors d'un cyclone. Il ne reste que les traces de la fixation sur les murs.

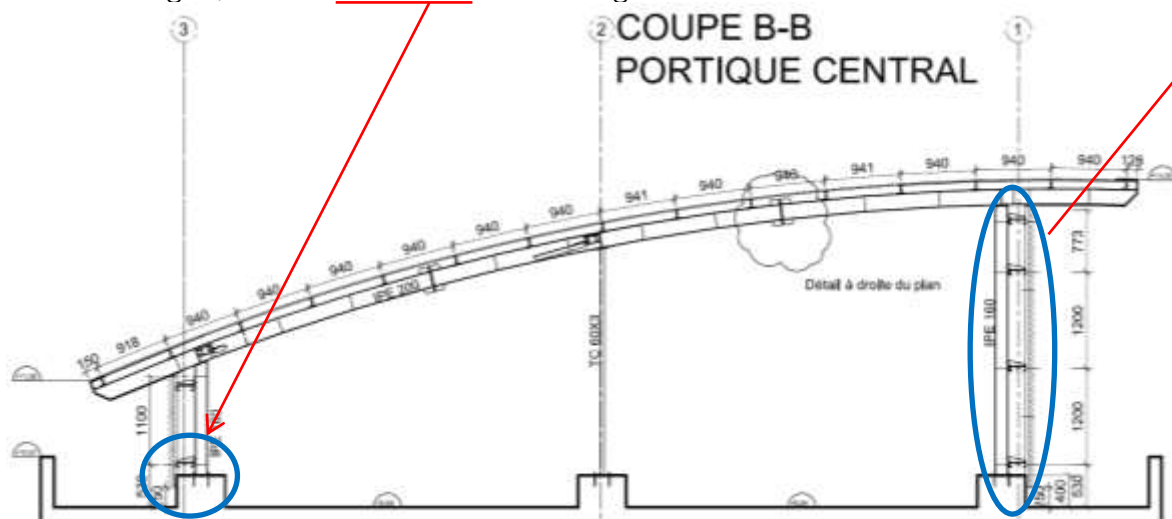
Toutes les lisses côté mer doivent être remplacées pour les 2 bâtiments. Ces éléments sont soumis aux intempéries et aux embruns marins surtout sur la partie la plus haute orientée vers la mer. Côté montagne, seule la lisse basse est à changer

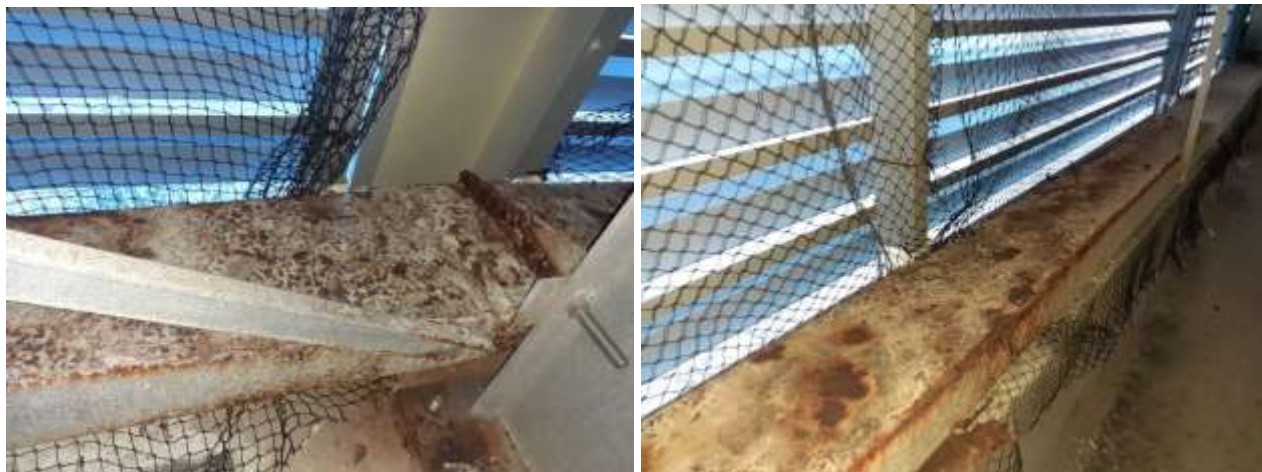
La corrosion est avancée avec perte de matière.

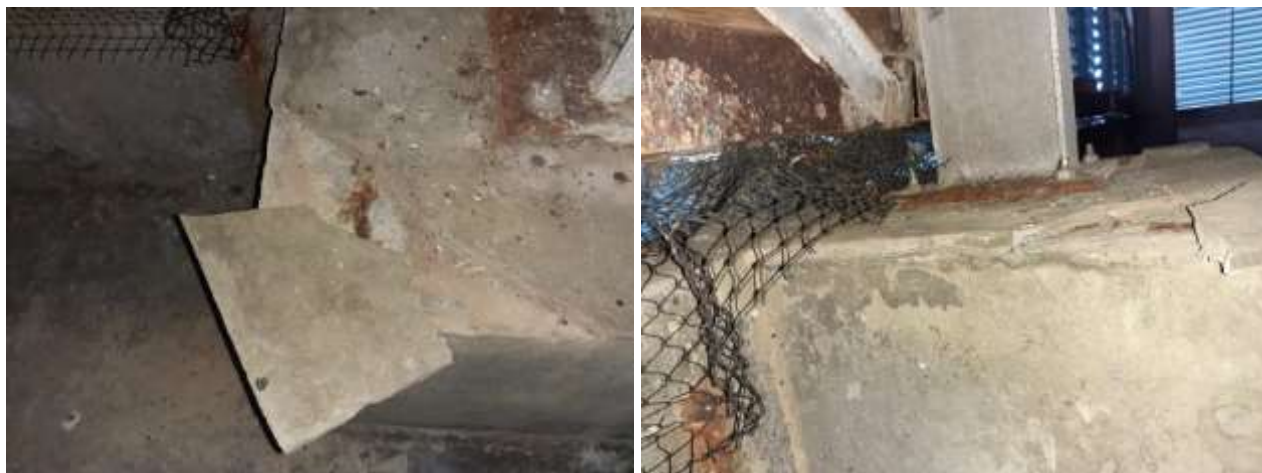
Nous avons constaté des fissures et des éclatements de béton sur certains de ces éléments. 3 des plots côté mer sont concernés. Il sera nécessaire :

- de casser le béton pour dégager les aciers corrodés et supprimer les zones de béton non adhérentes
- traiter les aciers corrodés ou les remplacer s'ils ont trop perdu de matière
- faire la reprise de bétonnage avec un mortier de réparation à retrait compensé.

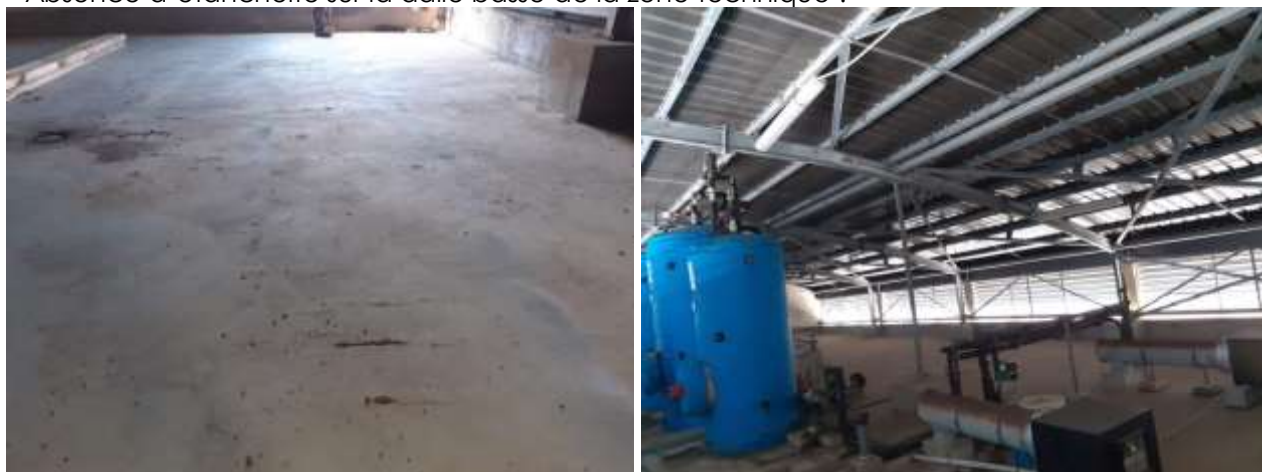
* Absence d'étanchéité sur la dalle basse de la zone technique :

Il est assez étonnant que la zone technique ne dispose pas d'une étanchéité au sol dans la mesure où les façades ne sont pas étanches du fait de la présence des ventelles. L'eau peut donc arriver sur la dalle, s'infiltrer et créer des désordres dans les locaux situés en dessous.

Il serait compliqué de faire une étanchéité aujourd'hui du fait de la présence de tous les équipements techniques qu'il faudrait déposer pour pouvoir réaliser l'étanchéité.

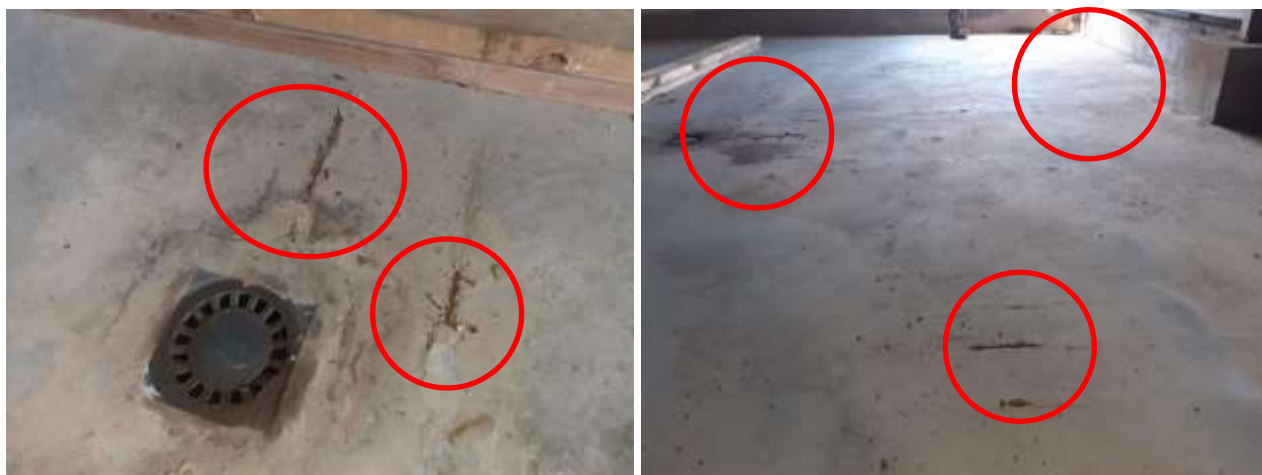
* Défauts d'enrobage des aciers de la dalle basse de la zone technique :

Les aciers sont apparents en surface de la dalle il n'y a pas d'enrobage. La corrosion des aciers est inévitable et les éclatements de béton ont commencé. Le fait qu'il n'y a pas d'étanchéité pour les protéger aggrave la situation.

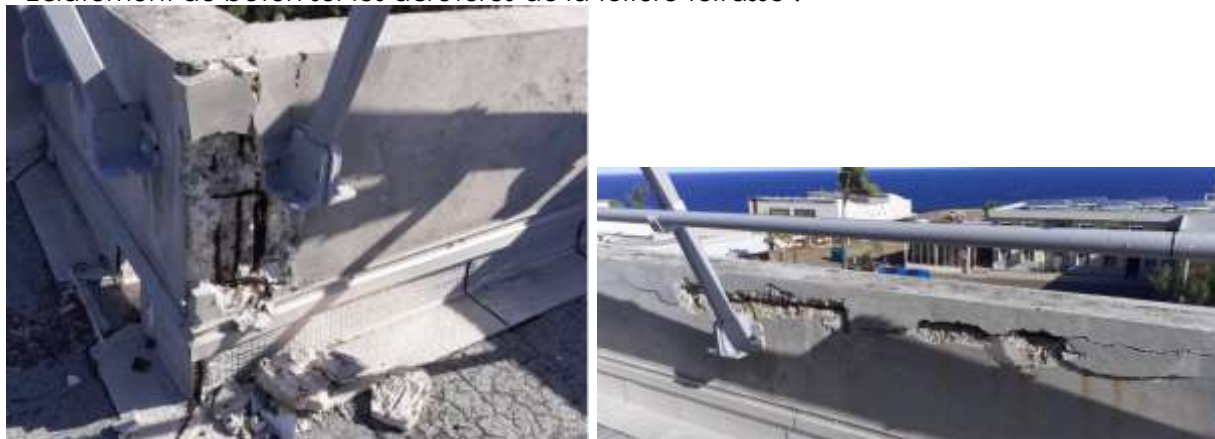
* Eclatement de béton sur les acrotères de la toiture terrasse :

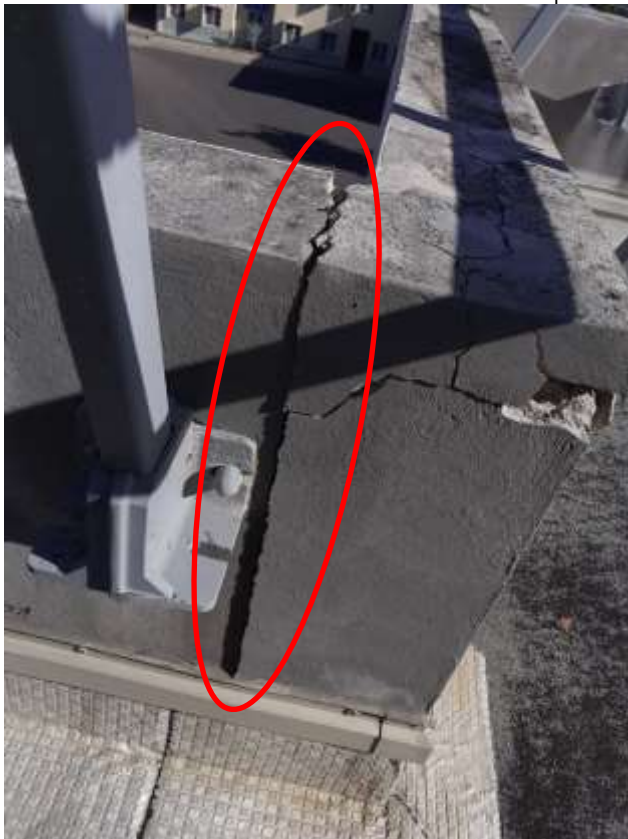
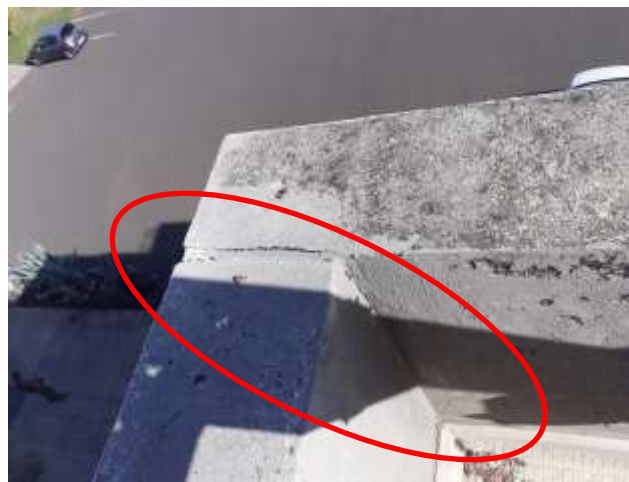
* Défauts de liaisonnement des acrotères entre eux :

Nous avons constaté des défauts de liaisonnement des acrotères entre eux créant inévitablement une fissure où l'eau va forcément s'infiltrer pour aller dans les locaux en dessous

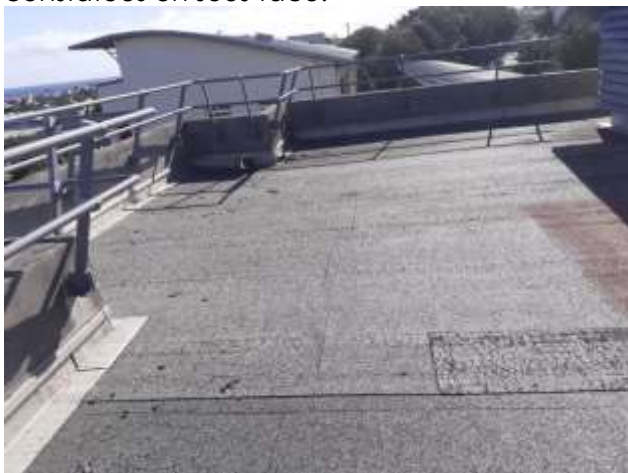
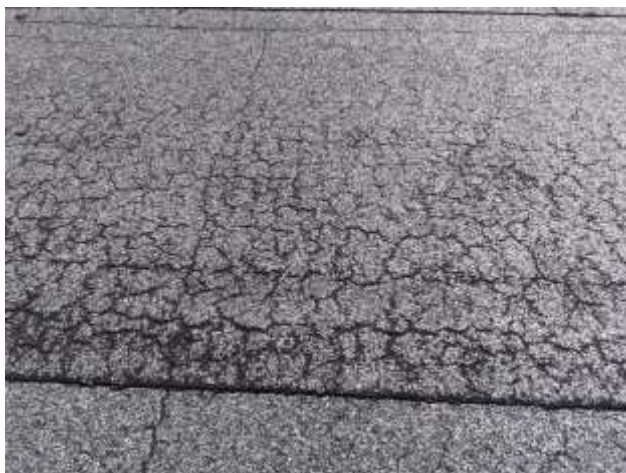
* Vieillesse de l'étanchéité de la toiture terrasse :

Lors de la visite nous avons constaté un vieillissement avancé de l'étanchéité de la toiture terrasse. La face supérieure de l'étanchéité est craquelée et des zones décollées ont été observées avec des poches sous lesquelles il est probable qu'il y ait de l'eau. A voir si des infiltrations ne sont pas constatées en sous-face.

Une intervention à moyen ou court terme sera à prévoir.

Des entreprises spécialisées dans la détection de fuites au moyen de test de fumée à l'intérieur de l'étanchéité peuvent intervenir pour mettre en évidence les points de défaut d'étanchéité. La fumée permet de voir en direct les points non étanche de l'étanchéité et de faire des reprises ponctuelles si besoin.
