# Etude acrotères et escaliers en béton armé RSMA, Saint-Pierre 97410

## Note de calcul

Cette note a pour but de vérifier les acrotères et les escaliers du bâtiment de la 4<sup>ème</sup> compagnie, au RSMA de Saint Pierre, suite à l'apparition de désordres sur ces éléments en béton armé.

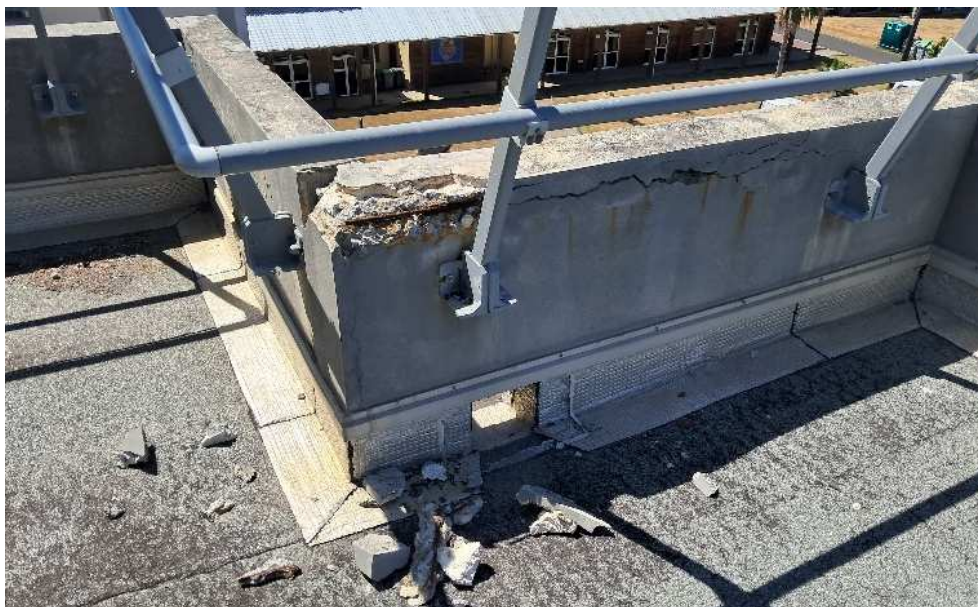
De façon récurrentes, les acrotères présentent des amorces de fissuration et des éclatements du béton et des zones de ragréage mettant à nu les aciers oxydés, localement très corrodés.

Le phénomène de corrosion des armatures entraine leur gonflement, la fissuration puis l'éclatement du béton. La mise à nu du ferrailage présente à ce jour accélère d'autant plus le processus de corrosion, sa perte de section et par conséquence ses capacités mécaniques.

L'enrobage des aciers sous le béton éclaté a été mesuré régulièrement inférieur à 4cm pouvant descendre localement à 1cm. Cet enrobage est très faible en comparaison aux 4cm d'enrobage minimal théorique des plans d'exécution et aux 5cm recommandés pour les structures exposées à l'air véhiculant du sel marin.

L'ensemble de ces désordres semblent venir du gonflement des aciers lié à la corrosion prématurée. Le sous-enrobage majeur des aciers et la mauvaise qualité des ragréages associés à la forte exposition aux embruns marins pourrait expliquer l'atteinte prématurée des aciers par la carbonatation du béton armé entraînant la corrosion. Les enrobages relevés ne correspondent pas aux plans d'exécution. A l'origine de ces problèmes récurrent il s'agirait donc de défauts de mise œuvre du ferrailage et de contrôle de l'enrobage avant le coulage du béton.

Figure 13 : Amorce de fissuration +et éclatement du béton avec aciers apparents oxydés sur l'acrotère

- Dépose complète des acrotères par sciage et remise en œuvre de nouveaux éléments respectant les dispositions constructives d'enrobage notamment.
- La réparation traditionnelle des acrotères :

- Sur tous les acrotères : Purge du béton faïencé, fissuré, pollué, carbonaté en profondeur, à 15mm au-delà des zones dégradées. Le dégarnissage doit être effectué jusqu'à ce que l'acier sain soit mis à nu sur une longueur d'au moins 50 mm. Les armatures doivent être dégagées sur la totalité de leur circonférence.

- Passivation des aciers corrodés.
  - Réparation par mortier pour respecter un enrobage minimal de 4 à 5 cm au pourtour des aciers (une modification des aciers ou du coffrage peut être alors nécessaire)

- Mise en œuvre d'une résine de protection résistante au vieillissement, aux altérations et aux alcalins.
  - Concernant le déversement entre les deux éléments préfabriqués au sud de la toiture, après purge, vérifier la présence d'une liaison mécanique. Si absence, prévoir un renfort d'angle dito plan d'exécution :

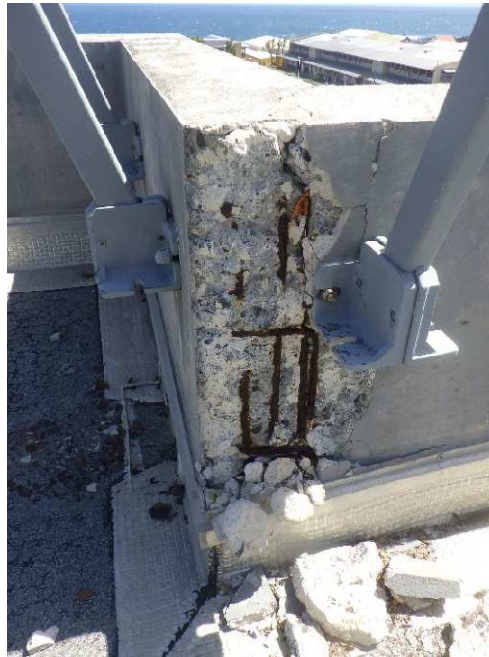
Figure 14 : Eclatement d'acrotère avec aciers apparents oxydés et sous-enrobage

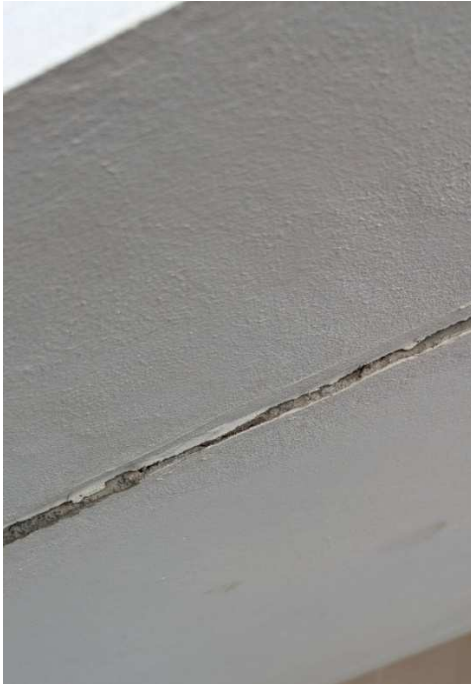
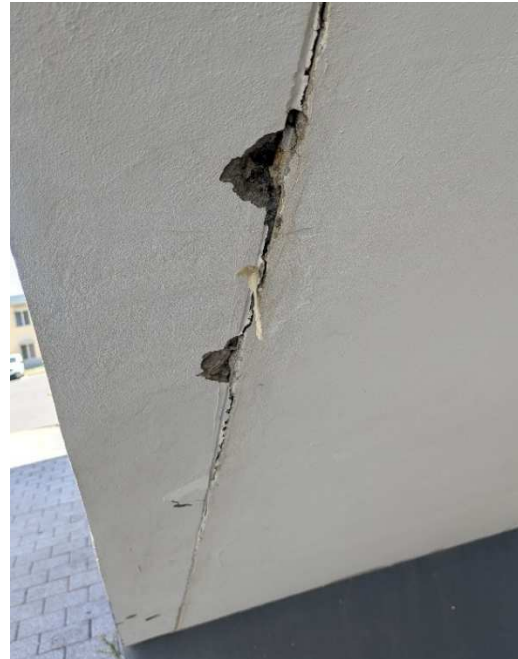
Les escaliers présentent des fissures longitudinales entre la dalle inclinée et les garde-corps en béton armé. De plus, quelques éclats dont un avec aciers apparents oxydés ont été relevés en sous face du garde-corps extérieur au RDC.

Pour les éclats, comme pour les acrotères, le défaut d'enrobage relevé associé à l'exposition aux embruns semble avoir provoqué une corrosion prématurée des armatures en partie inférieure du garde-corps, induisant de la fissuration récurrente du béton notamment dans les angles. Les déformations différentielles de ces éléments en contact peuvent également avoir favorisé ces désordres.

Figure 15 : Vue sur la sous face du garde-corps côté extérieur au RDC

- Purge du béton faïencé, fissuré, pollué, carbonaté en profondeur, à 15mm au-delà des zones dégradées. Le dégarnissage doit être effectué jusqu'à ce que l'acier sain soit mis à nu sur une longueur d'au moins 50 mm. Les armatures doivent être dégagées sur la totalité de leur circonférence.
- Passivation des aciers corrodés.
- Réparation par mortier pour respecter un enrobage minimal de 4 à 5 cm au pourtour des aciers (une modification des aciers ou du coffrage peut être alors nécessaire)
- Mise en œuvre d'une résine de protection résistante au vieillissement, aux altérations et aux alcalins.
- Concernant les « fissures longitudinales », le ragréage et la peinture peuvent être réalisés, en respectant la discontinuité le long de cette jonction entre escalier et garde-corps.

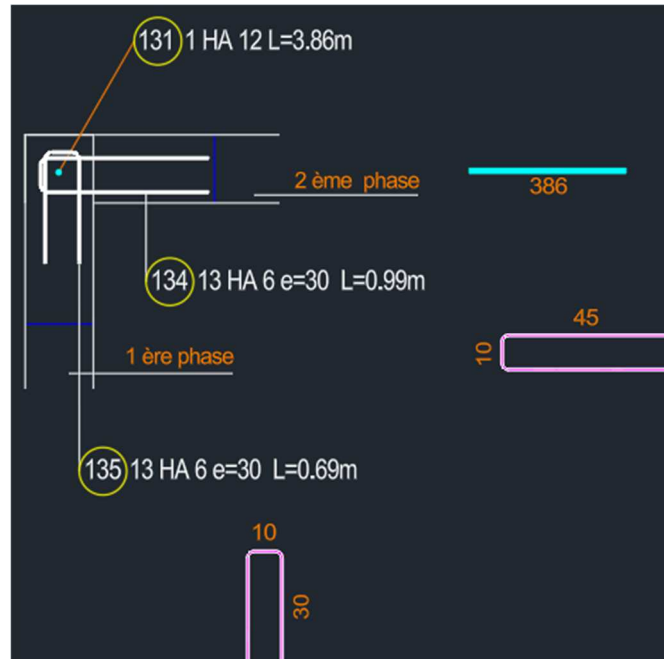
Localement dans les angles, les acrotères peuvent montrer des signes dissociation amplifiés par le gonflement des aciers. Il peut s'agir d'un joint sec, d'une reprise de bétonnage ou d'un défaut de liaison mécanique.
