Rapport de repérage des matériaux et produits de la liste A et B contenant de l'amiante à intégrer au Dossier Technique Amiante (DTA)

Adresse : 26 rue de l'épithaphe 25000 BESANÇON
Batiment : NC
Etagé : NC
Références client : Bâtiment ENSEIGNEMENT

Date commande : 08/01/2024
Date repérage : 08/01/2024
Représentant du DO : RE REGION BOURGOGNE-FRANCHE COMTE
Rapport émis le : 24/01/2024

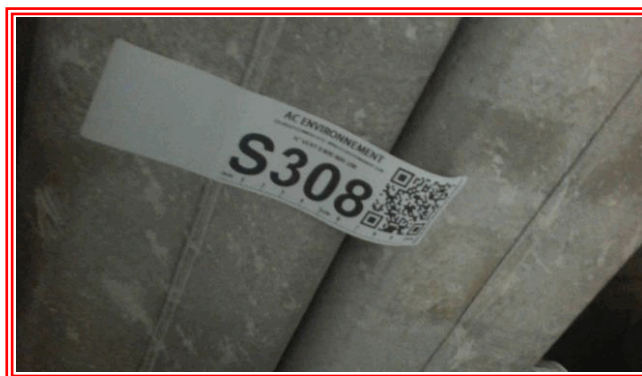
S308 - 1 (S308)

Localisation	Matériau	Après analyse	Etat de conservation
Vol 216 (Local 29)	Conduit en fibres-ciment	Positif sur marquageSe référer au prélèvement P1 du dossier 002ER691491	EP
Vol 216 (Local 29)	Conduit en fibres-ciment	Positif sur marquageSe référer au prélèvement P1 du dossier 002ER691491	EP
Vol 217 (Local 38)	Conduit en fibres-ciment	Positif sur marquageSe référer au prélèvement P1 du dossier 002ER691491	EP
Vol 217 (Local 38)	Conduit en fibres-ciment	Positif sur marquageSe référer au prélèvement P1 du dossier 002ER691491	EP

Réf commande : 002ER774935 Matériau : Conduit en fibres-ciment
Réf mesure : S308 Destination du local :
Date évaluation : 08/01/2024 Local ou zone homogène :
Batiment : Vol 216 (Local 29), Vol 217 (Local 38)

Résultat : Evaluation périodique
Commentaire :

- Contrôler périodiquement que l'état de dégradation des matériaux et produits concernés ne s'aggrave pas et, le cas échéant, que leur protection demeure en bon état de conservation ;
- Rechercher, le cas échéant, les causes de dégradation et prendre les mesures appropriées pour les supprimer.
