## Rapport de repérage des matériaux et produits contenant de l'amiante avant réalisation de travaux dans un immeuble bâti

Numéro de dossier : **ESIDIDF\_DGA.EP\_BAT.653.SOUS.SOL.1ER.ETAGE\_DAT**  
Norme employée : **AFNOR NF X46-020 (Version d'août 2017)**  
Date du repérage : **12/10/2023**  
Heure d'arrivée : **09 h 30**  
Date émission : **31/10/2023**

Adresse : **DGA EP, 10 Rue Jean Rostand  
91400 SACLAY**

Référence cadastrale : **Non communiquée**  
Périmètre de repérage :  
**Bâtiment 653 : sous-sol et 1er étage**

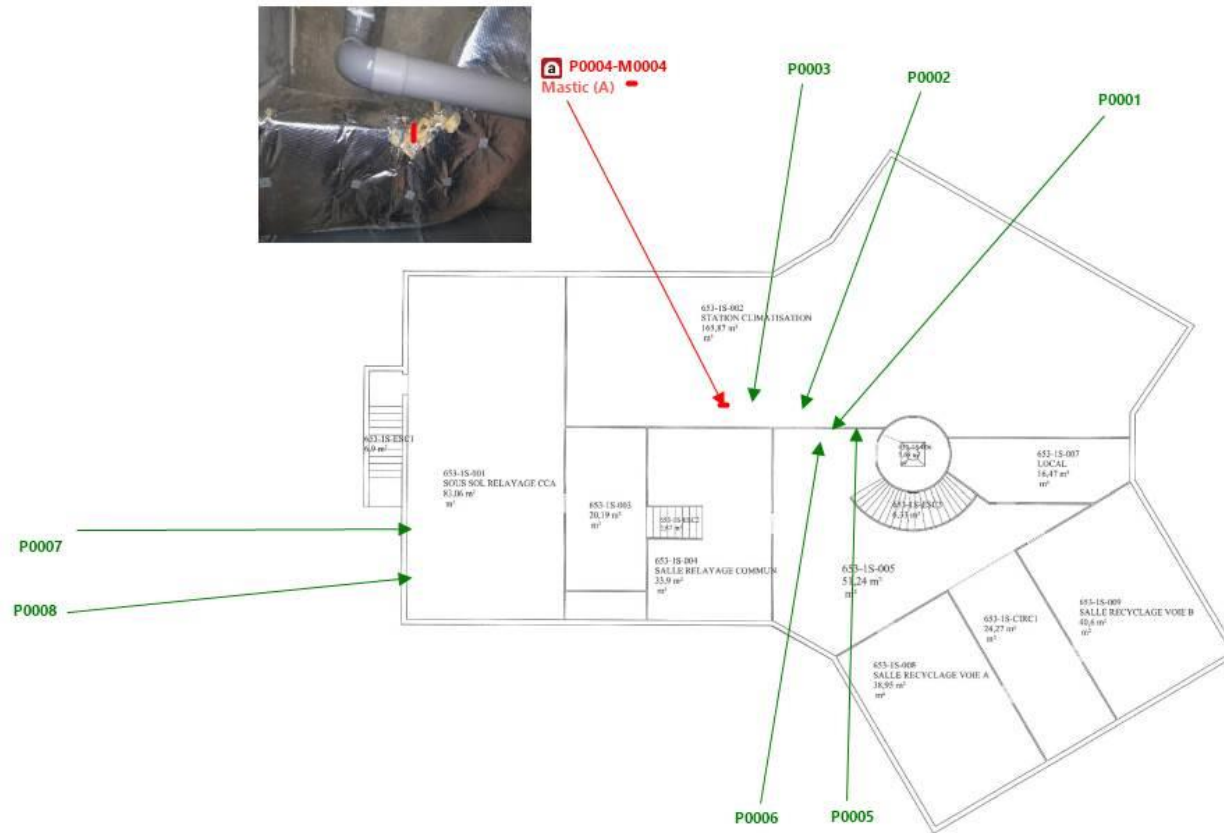
### SOUS-SOL BAT 653

**Mastic (A)** (Après analyse en laboratoire)

Localisation : R-1 BAT 653 - Station climatisation 653-1S-002

Localisation	Description du matériau <sup>(1)</sup>	Conclusion
R-1 BAT 653 - Station climatisation 653-1S-002	Identifiant : M0004 Description : Mastic (A)	Après analyse en laboratoire (P0004)

**Il est impératif d'avertir de la présence d'amiante toute personne pouvant intervenir sur ou à proximité des matériaux et produits amiantés ou de ceux les recouvrant ou les protégeant.**
