**Diagnostic de 566 arbres - EnvA Campus
- 7 avenue du Général De Gaulle -
Maisons-Alfort (94)**

Juin 2021

- Client / Maître d'Ouvrage : Ecole nationale vétérinaire d'Alfort
- Structure de réalisation : Agence Etudes Seine-Nord - Pôle Arbre Conseil®

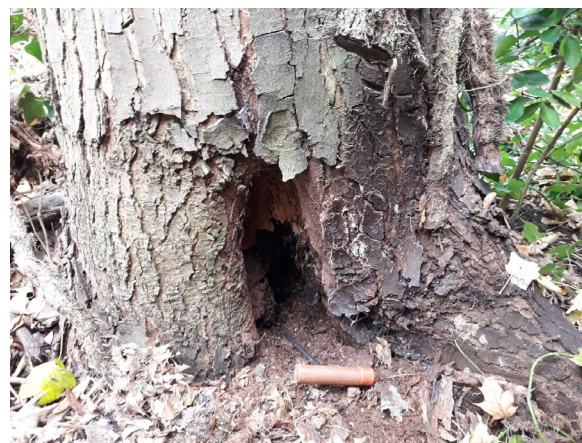
— Quelques symptômes attestent de la dégradation du bois. **Les cavités ouvertes ou fermées** (9 cavités mises en évidence par le maillet) peuvent altérer la tenue mécanique des sujets. Au niveau du tronc et du collet, dix-sept arbres présentent une **sonorité sourde lors de la frappe au maillet**. Ces sonorités sont le plus souvent localisées côté route. Des sondages au Resistograph permettront d'estimer la part de bois sain résiduelle.

Photographie n°11 : Cavité basale sur l'érable sycomore n°73.

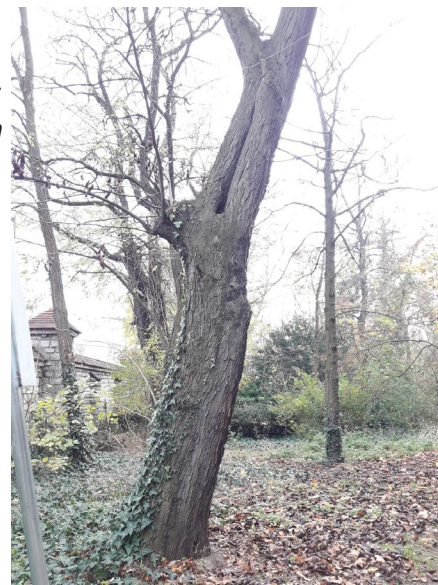
Photographie n°12 : Cavité ouverte 3-5m et Gîte 15° sur le Fêvier n°20.

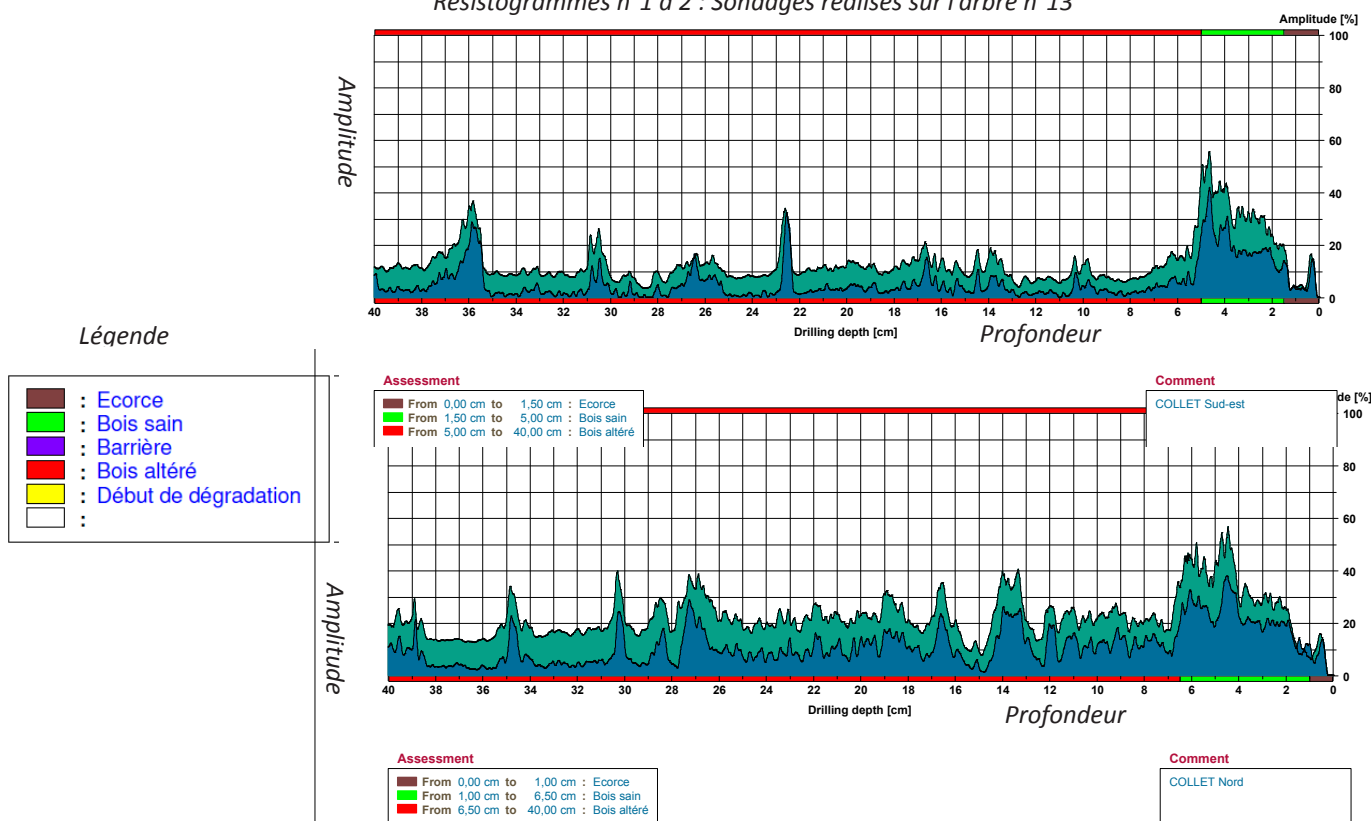
Résistogrammes n°1 à 2 : Sondages réalisés sur l'arbre n°13

Année	N°	Essence	Défaut	Sondages	Conclusion
2020	13	Aesculus hippocastanum	Son différent au maillet, Plaies racines	2 sondages : PRBS <5cm	Arbre à abattre
2020	73	Acer pseudoplatanus	Kretzschmaria deusta	3 sondages PRBS 12 à 14cm	Arbre à abattre
2020	98	Aesculus hippocastanum	Bois altéré collet-2,5m	2 sondages : PRBS OK	Arbre à surveiller 3 ans
2020	99	Aesculus hippocastanum	Son différent au maillet	2 sondages : PRBS OK	Arbre à surveiller 2 ans
2020	100	Tilia x europeae DC.	Son différent au maillet	2 sondages : PRBS OK	Arbre à surveiller 2 ans
2020	124	Tilia x europeae DC.	Son différent au maillet, Gîte	2 sondages : PRBS 12cm	Arbre à surveiller 2 ans
2020	125	Tilia x europeae DC.	Son différent au maillet	3 sondages : PRBS 8 à 12cm	Arbre à surveiller 2 ans
2020	141	Aesculus hippocastanum	Son différent au maillet, Vitalité	2 sondages : PRBS <4cm	Arbre à abattre
2020	148	Aesculus hippocastanum	Cavité 2m 6m	2 sondages : PRBS 14cm	Arbre à surveiller 3 ans

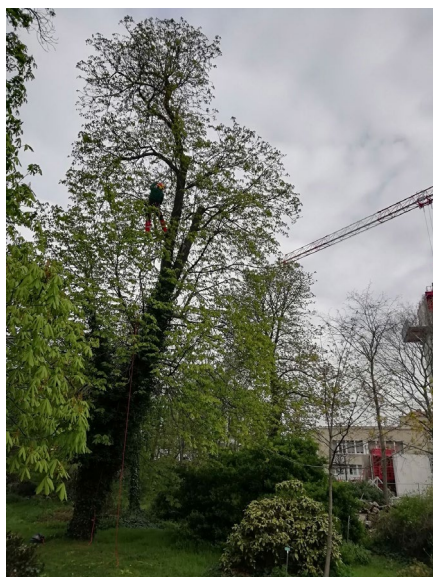
Photographie n° : Visite en hauteur du marronnier n°159. Cheminées et fourche incluse vérifiées.

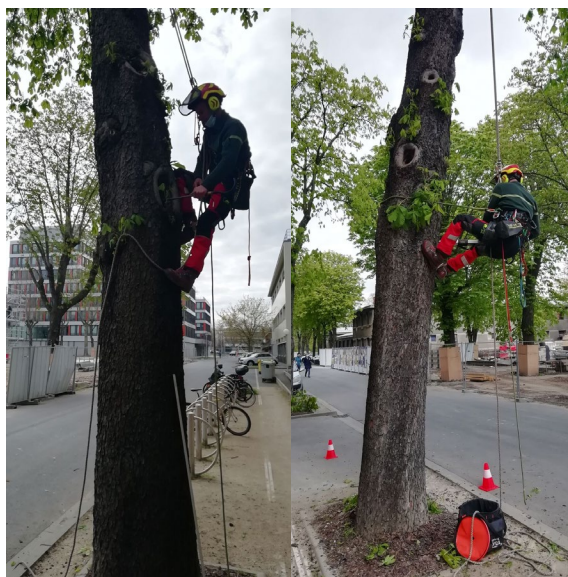
Photographie n° : Sondage au Resistograph et mesure de profondeur à la canne pédologique - marronnier n°208.

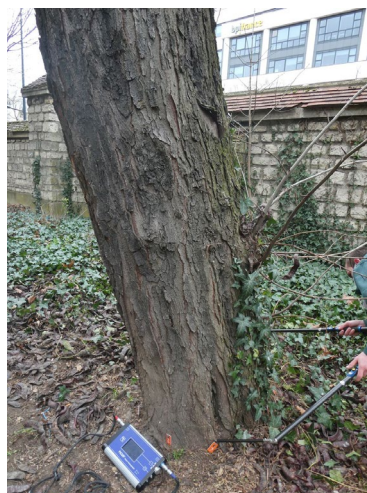
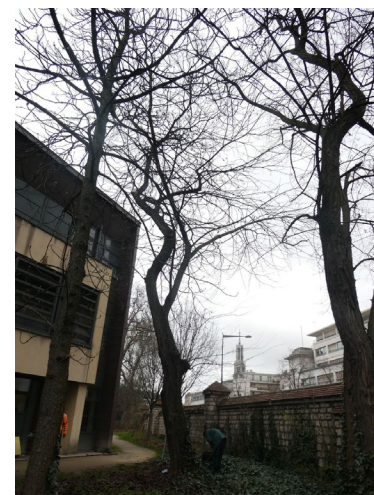
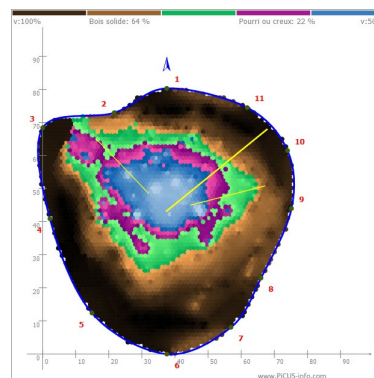
Défaut principal :	Cavité sur le tronc 3-5m et sonorité anormale au collet.
--------------------	--

Paramètre	Mesure tomographe 1
Hauteur de la mesure	H= 10 cm
Diamètre mesure	Diam= 78 cm
Capteurs et points	Capteurs : 11 Points de mesure : 11
Conditions mesures	Temps nuageux pluie fine, T° : 12 degrés
Bilan :	Le tomogramme confirme la présence d'une dégradation excentrée du bois côté nord-ouest. La zone de bois incertain (vert) est réduite indiquant notamment une compartimentation assez correcte.

La zone dégradée est de taille moyenne, excentrée mais bien contenue avec petite ouverture côté nord-ouest. La part de bois sain résiduelle est suffisante au niveau de la mesure.

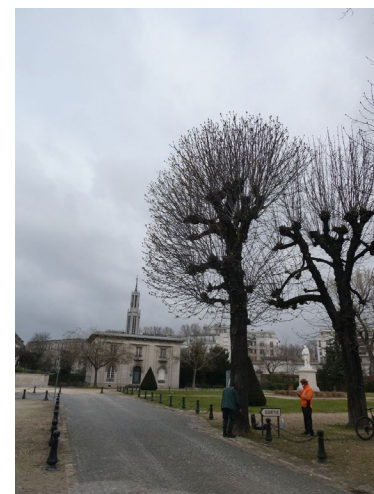
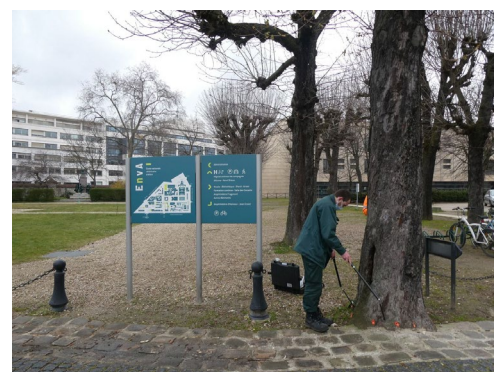
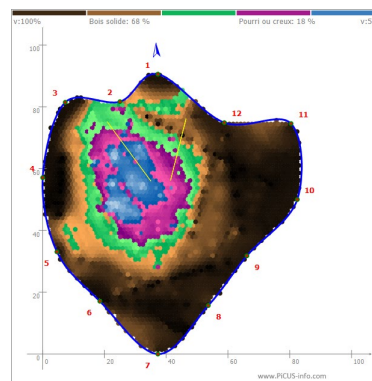
Défaut principal : Cavité basale avec petite ouverture côté Nord

Paramètre	Mesure tomographe 1
Hauteur de la mesure	H= 10 cm
Diamètre mesure	Diam= 75 cm
Capteurs et points	Capteurs : 12 Points de mesure : 12
Conditions mesures	Temps nuageux pluie fine, T° : 12 degrés
Bilan :	Le tomogramme confirme la présence d'une dégradation excentrée du bois côté nord. La zone de bois incertain (vert) est très réduite indiquant notamment une bonne compartimentation.

La dégradation est excentrée mais reste encore moyennement étendue. La part de bois sain résiduelle est suffisante au niveau de la mesure.

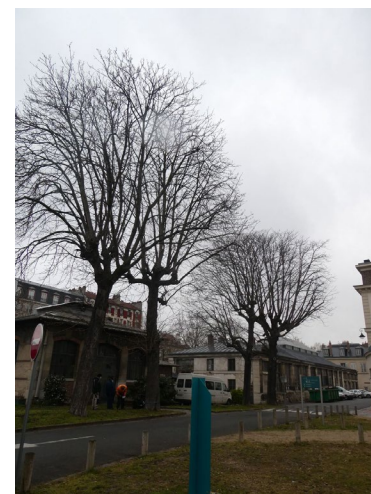
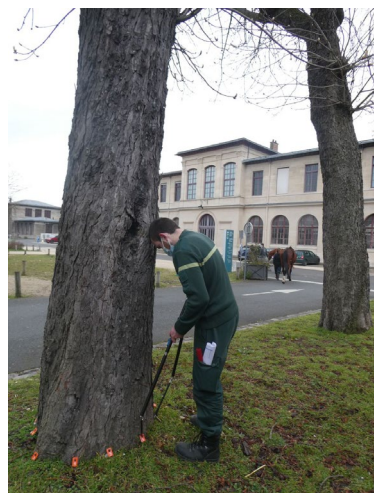
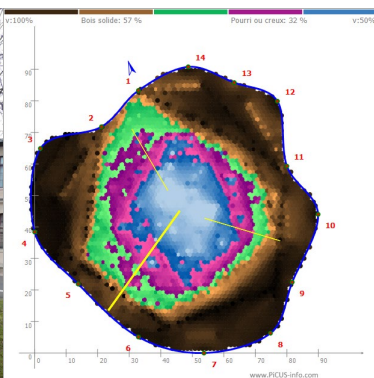
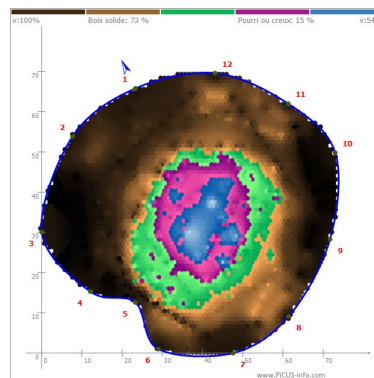
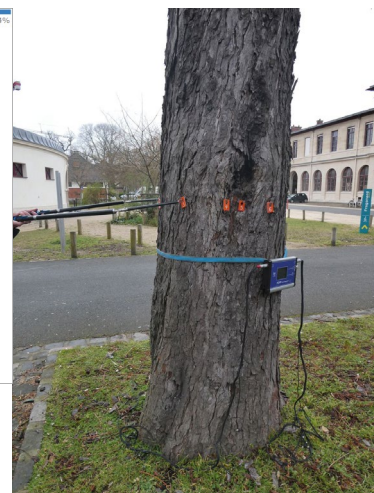
Défaut principal : Sonorité anormale de 0 à 1m

Paramètre	Mesure tomographe 1	Mesure tomographe 2
Hauteur de la mesure	H= 10 cm	H= 140 cm
Circonférence mesure	Circ= 87 cm	Circ= 69 cm
Capteurs et points	Capteurs : 12 Points de mesure : 14	Capteurs : 12 Points de mesure : 12
Conditions mesures	Temps nuageux pluie fine, T° : 12 degrés	Temps nuageux pluie fine, T° : 12 degrés
Bilan :	Le tomogramme confirme la présence d'une dégradation assez centrée. La zone de bois incertain (vert) est réduite l'arbre semble compartimenter assez correctement.	Le tomogramme confirme la présence d'une dégradation remontante. Le défaut est modéré à 140 cm de hauteur.

La dégradation est assez étendue au niveau du collet mais reste au dessus des minimas préconisés : Paroi Résiduelle de Bois Sain largement supérieure à 1/3 du rayon. La dégradation de l'arbre voisin est à prendre en compte. En cas de transmission l'arbre pourrait être impacté.

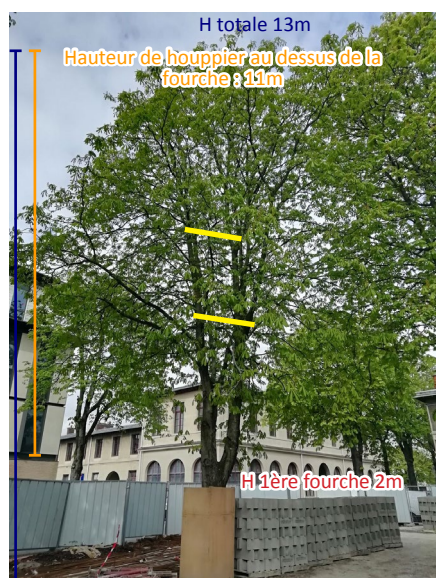
Ce marronnier implanté à proximité du précédent, présente une fourche à écorce incluse à 1,5-2 mètres; celle-ci est fissurée. Un haubanage statique pour sécuriser la fourche est préconisé ; haubanage à deux niveaux 1/3 et 2/3 au dessus de la fourche (schéma de pose en page suivante).

Figure n°12 : Pose de **deux haubans dynamiques** de résistance 2 tonnes à 5-6m et à 8-9m . Marronnier n°200.
