N° de dossier : M00010480/FLB

Adresse : 1 AVENUE DE LA PORTE DE LA VILLETTE
STANDS TIR

SYNTHESE DE L'EXPERTISE N° M00010480/FLB

Diagnostic plomb avant travaux n° M00010480/FLB

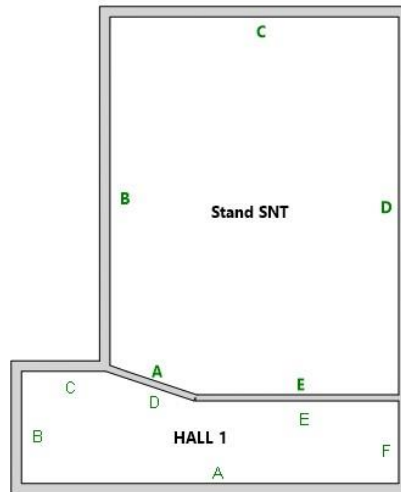
Rez-de-chaussée - Stand SNT

N°	Zone	Unité de diagnostic	Substrat	Revêtement apparent	Mesure (mg/cm²)	Incertitude* (+/-mg/cm²)	Etat de conservation	Classement UD	Observation / Travaux
16	E	Mur (partie basse)	Bois	Peinture	0,2			0	
17		Mur (partie haute)			0,1			0	
18	C	Porte (partie basse)	Métal	Peinture	1.2		Dégradé (Ecaillage)	3

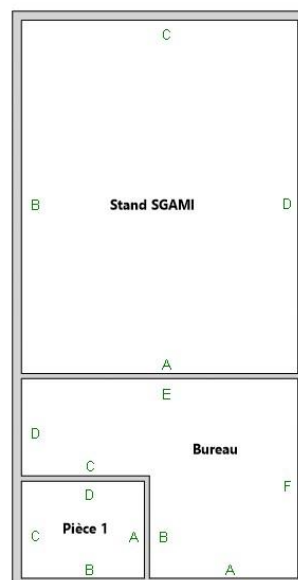
Rez-de-chaussée - Stand SGAMI

N°	Zone	Unité de diagnostic	Substrat	Revêtement apparent	Mesure (mg/cm²)	Incertitude* (+/-mg/cm²)	Etat de conservation	Classement UD	Observation / Travaux
26		Sol (mesure 1)	Béton	peinture	0,0			0	
27		Sol (mesure 2)			0,0			0	
28	A	Mur (partie basse)	bois	peinture	0,1			0
