Rapport de diagnostic structurel	
	Diagnostic structurel	Rev : 00
		Date : 18/01/2024
	DE240103 – Réhabilitation d’un stand de tir de la police nationale	Page 1 sur 25

Réhabilitation d’un stand de tir de la police nationale

Adresse du bâtiment : 7, Av de la Porte de la Villette, 75019 Paris.

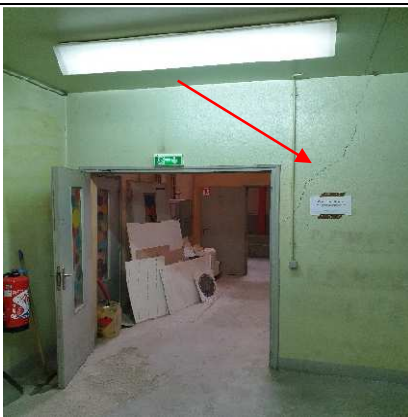
N° du Désordre	Description du désordre	Localisation	Photo
Des 1	Fissures à 45 degrés structurelles au niveau d'un mur intérieur.	Mur intérieur du RDC

- Un affaissement de la structure qui est caractérisable par les fissures à 45° relevées précédemment (Cf. Des 1/2) ;
- Une faiblesse de la maçonnerie au niveau des appuis de portes ou de l'ensemble des ouvertures (Cf. Des 1/2/3) ;
- Une fuite au niveau des canalisations (Cf. Des 4).

- Procéder à une inspection réseau de canalisations par vidéo camera afin de déceler des éventuelles fuites d'eau.
- Engager une entreprise spécialisée pour mettre en place des mesures correctives visant à remédier à l'éventuel affaissement de la structure en question. À titre indicatif, nous recommandons l'utilisation d'une injection de résine expansive pour relever la structure des fondations affaissées et renforcer la structure, corrigeant ainsi tout risque d'affaissement et assurant la stabilité à long terme du bâtiment.
- Procéder à la réparation des fissures au droit des structures concernées par une méthode appropriée. A titre d'exemple, nous citons :
 - > L'injection de résine époxy, pour sceller efficacement les fissures présentes dans la structure.
- Entreprendre la réparation des éléments de second-œuvre en dernier.

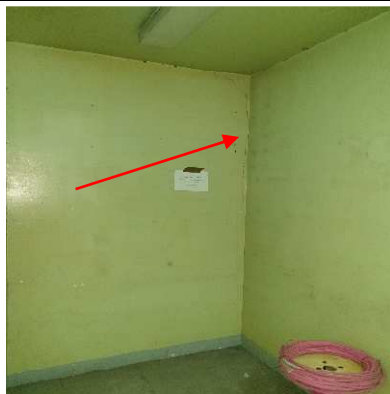
Des 2	Fissures verticales structurelles au droit de l'angle le long d'un mur intérieur.	Mur intérieur du RDC

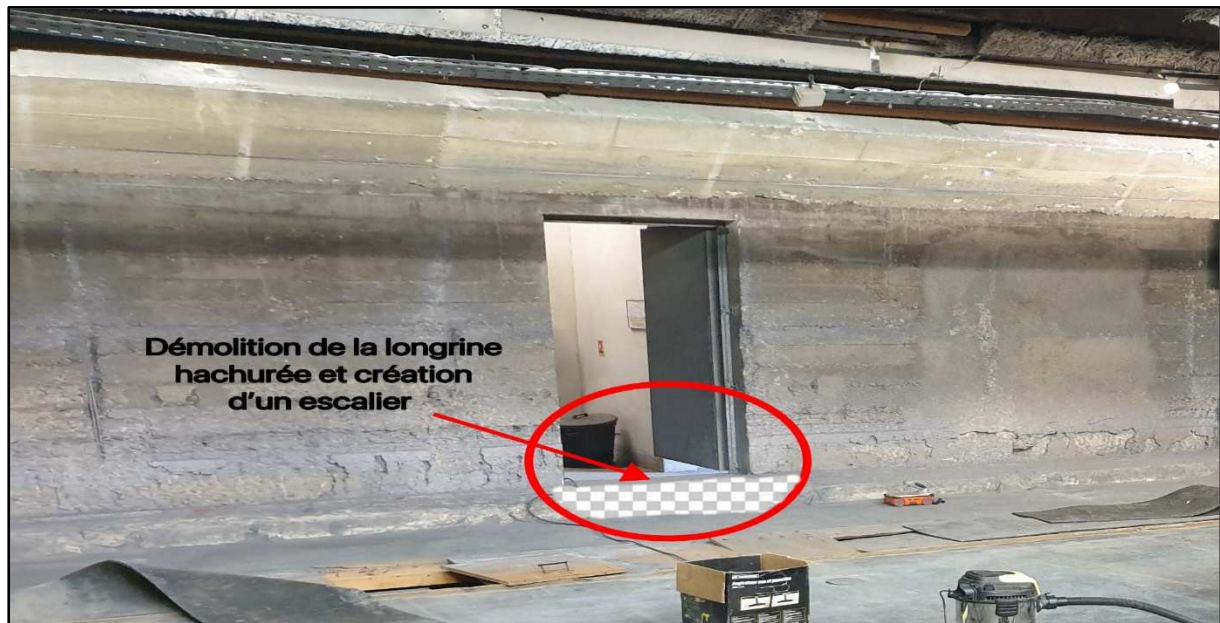
Figure 4. Démolition de la longrine hachurée à l'extérieur de la rentrée et création d'un escalier

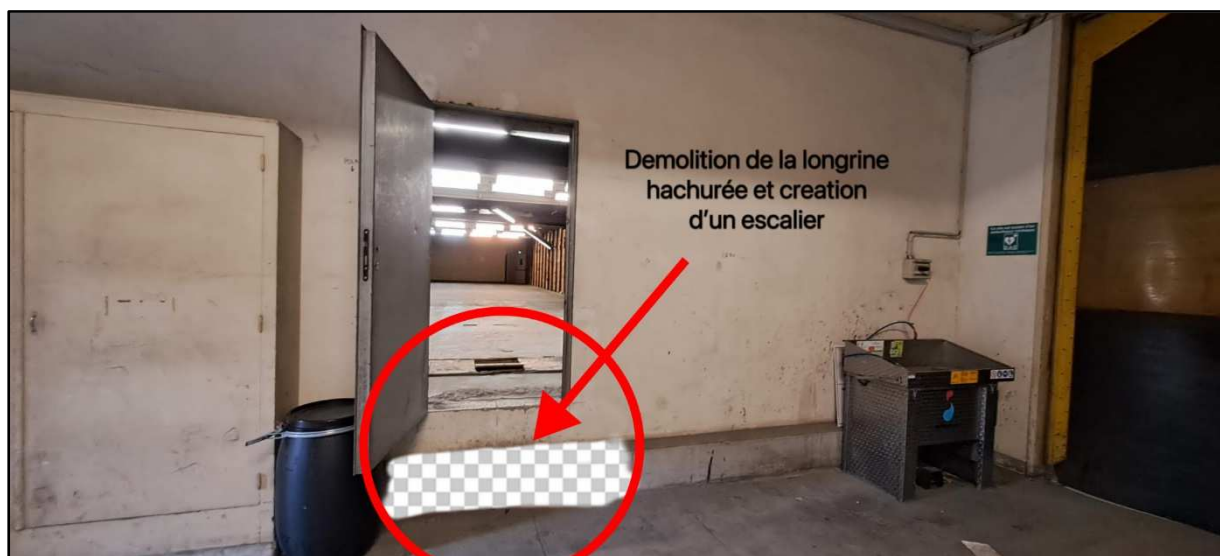
Figure 5. Démolition de la longrine hachurée à l'intérieur de la rentrée et création d'un escalier

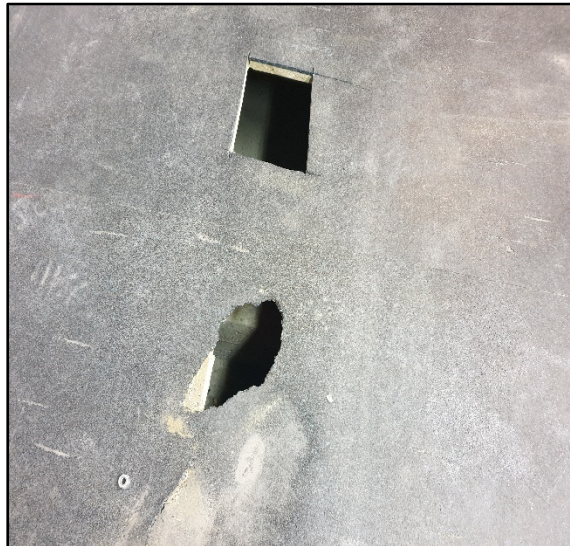
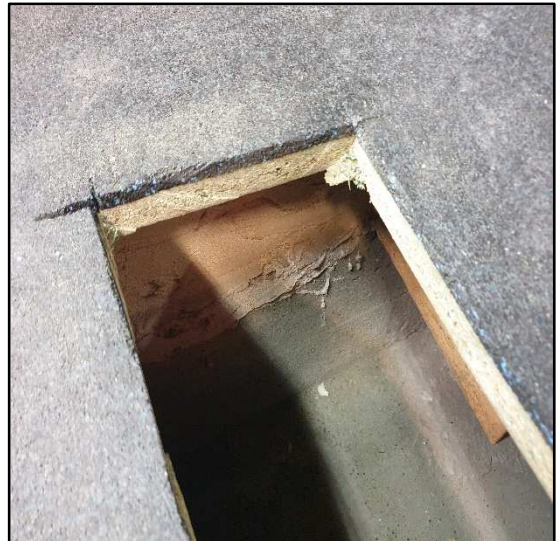
Figure 7. Vue du sondage destructif du plancher bas du RDC.

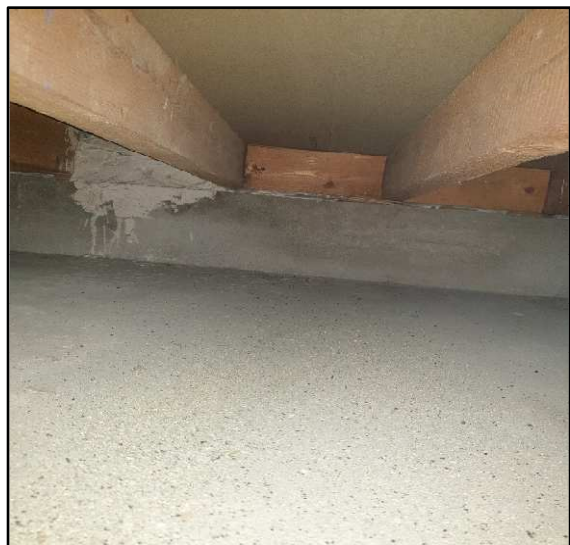
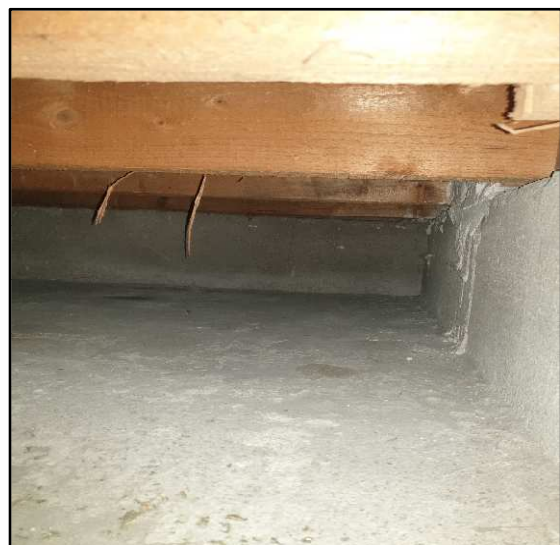
Figure 8. Vue du sondage destructif du plancher en bois avec des solives.
