Diagnostic Structure & Couverture *Faisabilité de pose de panneaux photovoltaïques*

A.R.S Bourgogne Franche Comté
2, place des Savoirs
21 000 DIJON

Dossier : 25 117
Phase : DIAG
Date : 17/06/2025
Indice : 1

RAPPORT DE SYNTHESE

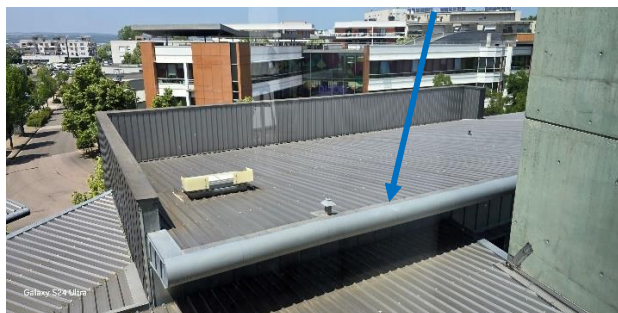
La couverture métallique est composée de plagues de 270 mm de largeur, avec des plis fins, témoignant de l'utilisation de panneaux-sandwich en remplissage mousse polyuréthane.

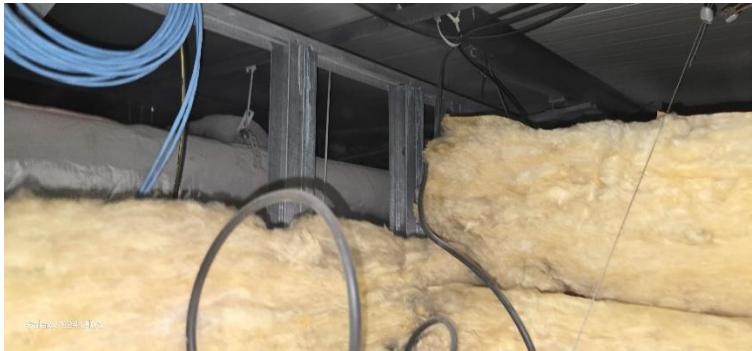
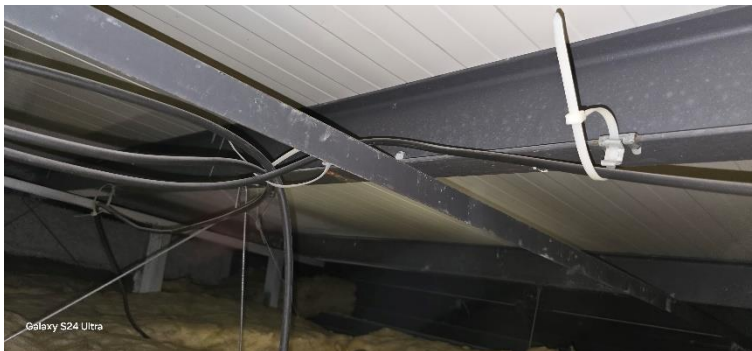
. de l'isolation laine de roche en épaisseur 200 mm

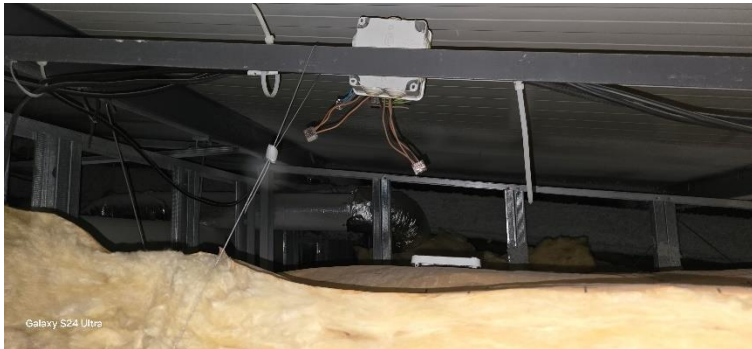
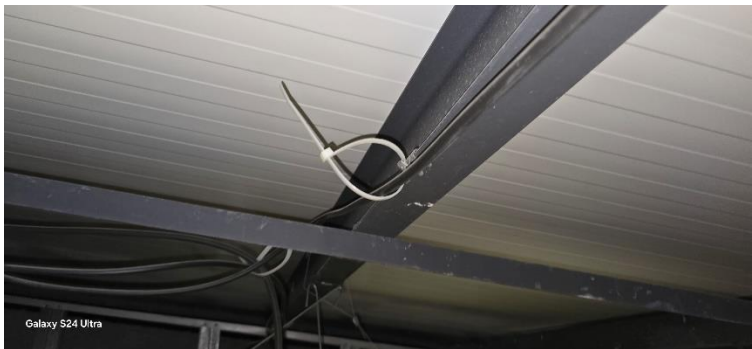
. des pannes type IPE 120 espacées irrégulièrement, entre 1.00 et 2.00 m et portant de poutre à poutre) sur une longueur de 5.00 m.

- . de poutres métalliques principales non identifiables, car floquées
- . de pannes IPE 120 portée de 5.00 mètres, fixées entre poutres, donc isostatiques
- . d'une couverture en panneaux sandwich, d'épaisseur indéterminée

La vérification de la panne IPE 120 la plus défavorable avec 2.00 mètres de bande de charge, sur une longueur de 5.00 m donne les résultats suivants :

- . profilé IPE 120 confirmé
- . flèche vérifiée au 1/500

En intégrant une surcharge complémentaire de 20 kg/m² pour panneaux photovoltaïques, la vérification de la panne IPE 120 la plus défavorable avec 2.00 mètres de bande de charge, sur une longueur de 5.00 m donne les résultats suivants :

- . profilé IPE 120 confirmé
- . flèche limitée au 1/300 (soit 16 mm sur 5.00 m de portée)

➔ Il sera cependant nécessaire de s'assurer de la présence de boutons ou liernes, et de les ajouter le cas échéant.

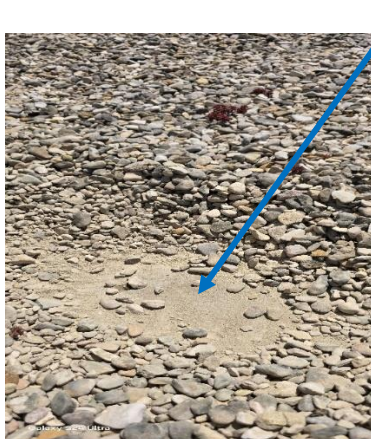
Le complexe de couverture ne présente aucun désordre, ni altération.

La protection gravillon mesure entre 60 et 70 mm d'épaisseur, et est en parfait état : la couche d'étanchéité recouverte est une membrane bitume non auto-protégée.

- . La même logique de structure **ait été utilisée** pour les 2 typologies de toiture
- . Le gravillon pèse environ 120 kg/m² sur 70 mm d'épaisseur moyenne

Pour intégrer sans risque un système de panneaux photovoltaïques d'environ 12 kg/m², il suffirait de retirer la protection gravillonnée et rechapier la couche d'étanchéité non protégée, par une membrane auto-protégée pailletée.

➔ *une seconde solution consisterait à procéder au nettoyage-filtrage des gravillons, en supprimant environ 15 % du volume tout en maintenant une épaisseur de 40 mm, ce qui permettrait de conserver une épaisseur de protection mécanique suffisante tout en allégeant la couverture de 30 kg/m² (18 kg par centimètre d'épaisseur de gravier)*

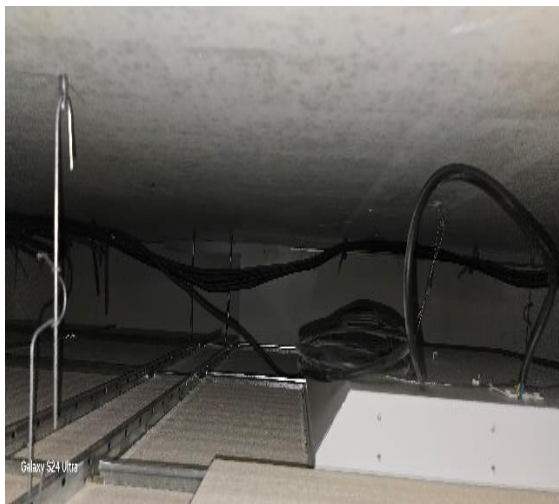
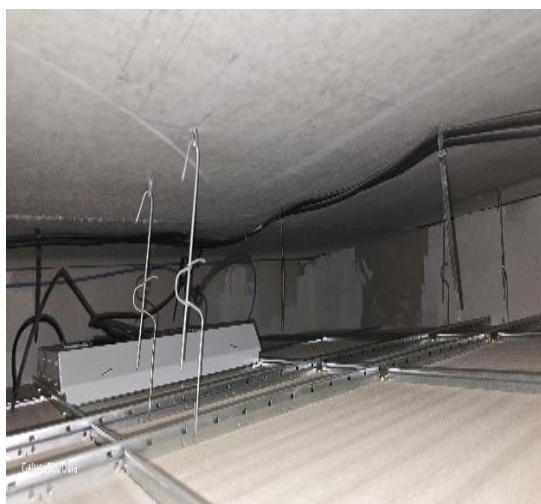
- . une sous-face de dalle béton lisse, sans défaut apparent de fissuration ou de flèche
- . des charges d'exploitation permanentes accrochées (chemin de câble, porteurs de pfaonds, éclairage)
- . un désordre ponctuel au droit d'une réservation fluides, avec quelques aciers HA apparents

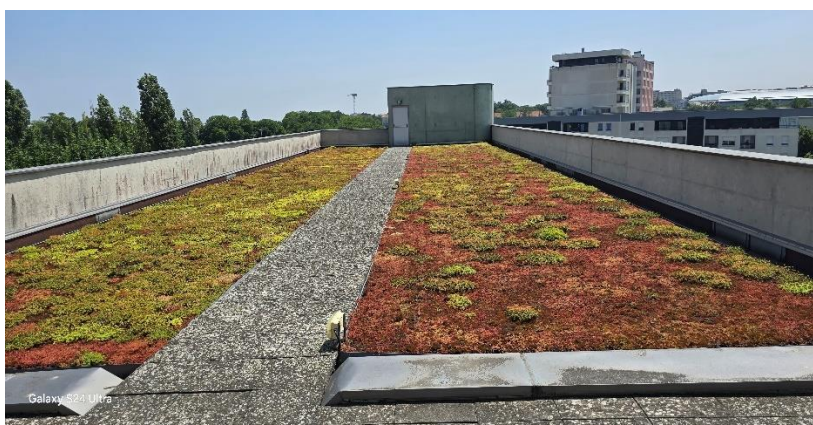
Le complexe de végétalisation est en bon état, entretenu : il est installé sur une étanchéité spécifique renforcée « anti-racine ».

- La même logique de structure *ait été utilisée* pour les 2 typologies de toiture
- Le complexe de végétalisation, *ressemblant à du Toundra* pèse environ 120 kg/m²
- Les zones de circulations en dalles béton, pèsent également environ 120 kg/m² pour 50 mm d'épaisseur

Pour intégrer sans risque un système de panneaux photovoltaïques d'environ 12 kg/m², il suffirait de retirer le système de végétalisation et d'utiliser la couche d'étanchéité « anti-racine » pour ses qualités de résistance mécanique, sans rechapier ni ajouter des gravillons.
