Rapport de mission de repérage des matériaux et produits contenant de l'amiante avant travaux

Adresse du bien	Rue de Tourville, 76600 LE HAVRE
Description Sommaire	Parties communes
Localisation lot principal	Sans objet
Désignations des lots	Non communiquées
Références cadastrales	Non communiquées
Nature et situation de l'immeuble	Immeuble bâti, bien non indépendant
Référence du programme de travaux	Sans objet
Permis de construire délivré en	De 1949 au 01/07/1997

Commande effectuée le	08/04/2021
Visite réalisée le(s)	16/04/2021 à 08:30
Rapport émis le	16/04/2021
Opérateur(s) de repérage, entité et certification	Monsieur Florian LEBAS Le présent rapport est établi par une personne dont les compétences sont certifiées par : DEKRA CERTIFICATION 34, Rue Alphonse Pluchet 92220 Bagneux (Réf : DTI3555)
Assurances	RC PRO AXA RCP n° 10393614704 - Montant de garantie : 2.000.000 € - Date de validité : 31/12/2021
Laboratoire accrédité [analyse]	EUROFINS ANALYSES BATIMENT NORD ,
Contact sur place	Madame POMMIER
Sous-traitance	Sans objet

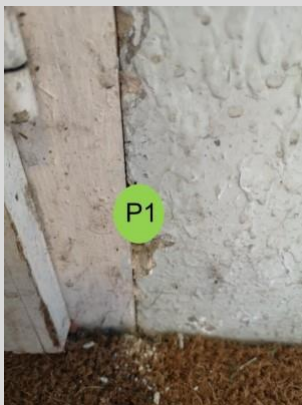
<p>Enduit plâtre ou ciment avec peinture voir repère: R001</p>	Après analyse référence échantillon n°001	Absence
Bâtiment B esc B RDC - Partie commune 1 (Zone Homogène n°3)	Murs et cloisons maçonnés [Enduits à base de plâtre ou ciment projetés, lissés ou talochés]	Enduit plâtre ou ciment avec peinture voir repère: R027	Après analyse référence échantillon n°027	Absence
Bâtiment B esc B RDC - Partie commune 1 (Zone Homogène n°3)	Murs et cloisons maçonnés [Enduits à base de plâtre ou ciment projetés, lissés ou talochés]		Après analyse référence échantillon n°030	Absence

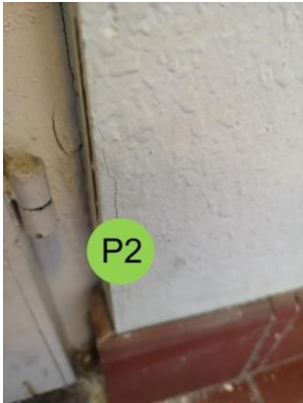
<p>Enduit plâtre ou ciment avec peinture voir repère: R002</p>	Après analyse référence échantillon n°002	Absence
Bâtiment B esc B 4ème étage - Partie commune 5 (Zone Homogène n°0)	Murs et cloisons maçonnés [Enduits à base de plâtre ou ciment projetés, lissés ou talochés]	Enduit plâtre ou ciment avec peinture	Après analyse référence échantillon n°002	Absence

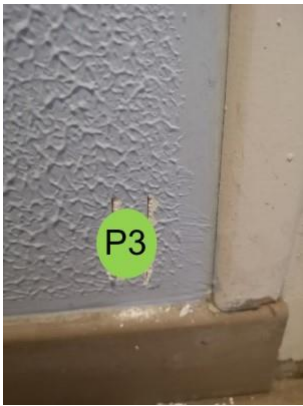
<p>Enduit plâtre ou ciment avec peinture voir repère: R003</p>		
Bâtiment B esc D 1er étage - Partie commune 7 [Zone Homogène n°0]	Murs et cloisons maçonnés [Enduits à base de plâtre ou ciment projetés, lissés ou talochés]

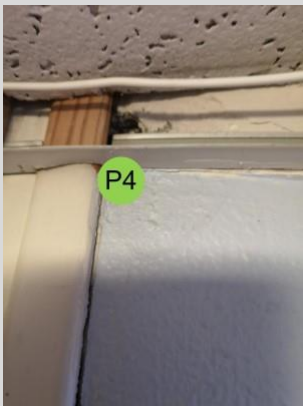
<p>Enduit plâtre ou ciment avec peinture voir repère: R004</p>	Après analyse référence échantillon n°004	Absence
Bâtiment B esc E RDC - Partie commune 8 [Zone Homogène n°0]	Murs et cloisons maçonnés [Enduits à base de plâtre ou ciment projetés, lissés ou talochés]

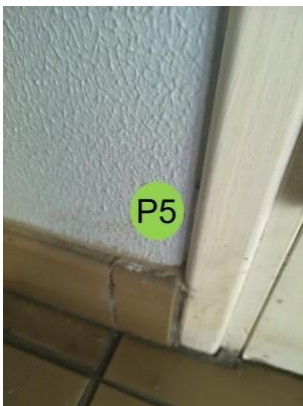
<p>Enduit plâtre ou ciment avec peinture voir repère: R005</p>	Après analyse référence échantillon n°005	Absence
Bâtiment B esc E RDC - Partie commune 8 [Zone Homogène n°2]	Cloisons sèches (assemblées, préfabriquées) [Bandes calicot]		Après analyse référence échantillon n°006	Absence

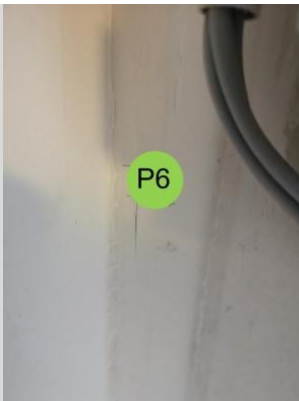
<p>P6</p> <p>Bande à calicot avec un enduit plâtre</p> <p>voir repère: R006</p>		
Bâtiment C esc A RDC - Partie commune 9 [Zone Homogène n°0]	Murs et cloisons maçonnés [Enduits à base de plâtre ou ciment projetés, lissés ou talochés]

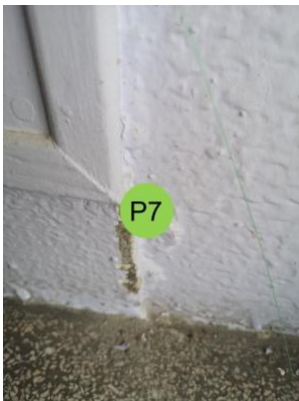
<p>P7</p> <p>Enduit plâtre ou ciment avec peinture</p> <p>voir repère: R007</p>	Après analyse référence échantillon n°007	Absence
Bâtiment C esc A 1er étage - Partie commune 10 [Zone Homogène n°0]	Murs et cloisons maçonnés [Enduits à base de plâtre ou ciment projetés, lissés ou talochés]	Enduit plâtre ou ciment avec peinture	Après analyse référence échantillon n°007	Absence
Bâtiment C esc A 2ème étage - Partie commune 11 [Zone Homogène n°0]	Murs et cloisons maçonnés [Enduits à base de plâtre ou ciment projetés, lissés ou talochés]	Enduit plâtre ou ciment avec peinture	Après analyse référence échantillon n°007	Absence
Bâtiment C esc A 3ème étage - Partie commune 12 [Zone Homogène n°0]	Murs et cloisons maçonnés [Enduits à base de plâtre ou ciment projetés, lissés ou talochés]		Après analyse référence échantillon n°008	Absence

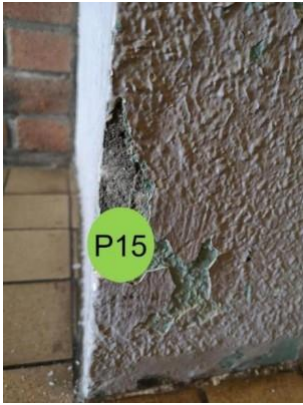
<p>Enduit plâtre ou ciment avec peinture</p> <p>voir repère: R015</p>	Après analyse référence échantillon n°015	Présence
Bâtiment D esc E RDC - Partie commune 29 [Zone Homogène n°7]	Murs et cloisons maçonnés [Enduits à base de plâtre ou ciment projetés, lissés ou talochés]	Enduit plâtre ou ciment avec peinture voir repère: R028	Après analyse référence échantillon n°028	Absence
Bâtiment D esc E RDC - Partie commune 29 [Zone Homogène n°7]	Murs et cloisons maçonnés [Enduits à base de plâtre ou ciment projetés, lissés ou talochés]		Après analyse référence échantillon n°031	Présence

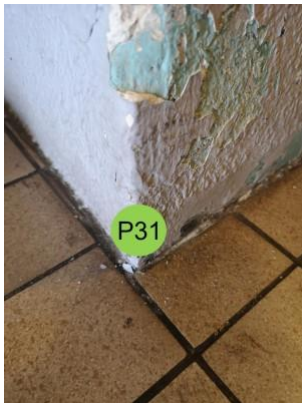
- Enduits à base de plâtre ou ciment projetés, lissés ou talochés , Murs et cloisons maçonnés (Bâtiment D esc E RDC - Partie commune 29/ Après analyse n°031, Repère : 031)

<p>Enduit plâtre ou ciment avec peinture voir repère: R031</p>		
Bâtiment D esc E 1er étage - Partie commune 30 [Zone Homogène n°0]	Murs et cloisons maçonnés [Enduits à base de plâtre ou ciment projetés, lissés ou talochés]	Enduit plâtre ou ciment avec peinture	Après analyse référence échantillon n°016	Absence
Bâtiment D esc E 2ème étage - Partie commune 31 [Zone Homogène n°0]	Murs et cloisons maçonnés [Enduits à base de plâtre ou ciment projetés, lissés ou talochés]	Enduit plâtre ou ciment avec peinture	Après analyse référence échantillon n°016	Absence
Bâtiment D esc E 3ème étage - Partie commune 32 [Zone Homogène n°0]	Murs et cloisons maçonnés [Enduits à base de plâtre ou ciment projetés, lissés ou talochés]

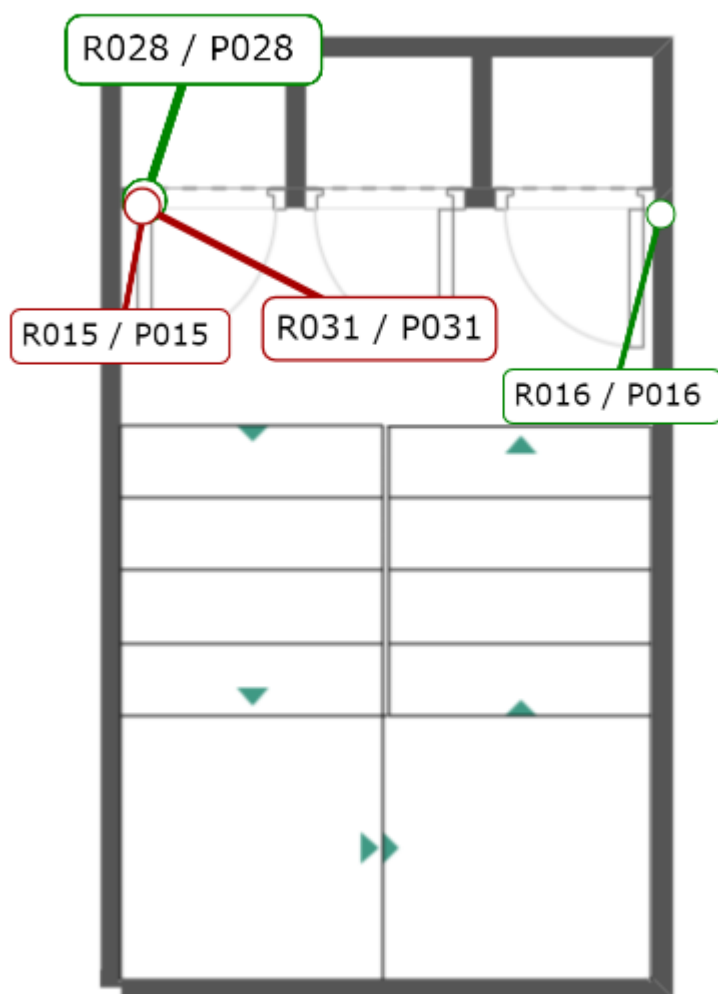
Bâtiment D esc E F

- Enduits à base de plâtre ou ciment projetés, lissés ou talochés , Murs et cloisons maçonnés (Bâtiment D esc E RDC - Partie commune 29/ Après analyse n°015, Repère : 015)

Présence d'amiante
