CITE DU HAVRE

**Reprises ponctuelles des désordres
en façades des bâtiments B, D et E**

NOTE SUR L'OUVRAGE

Juillet 2025

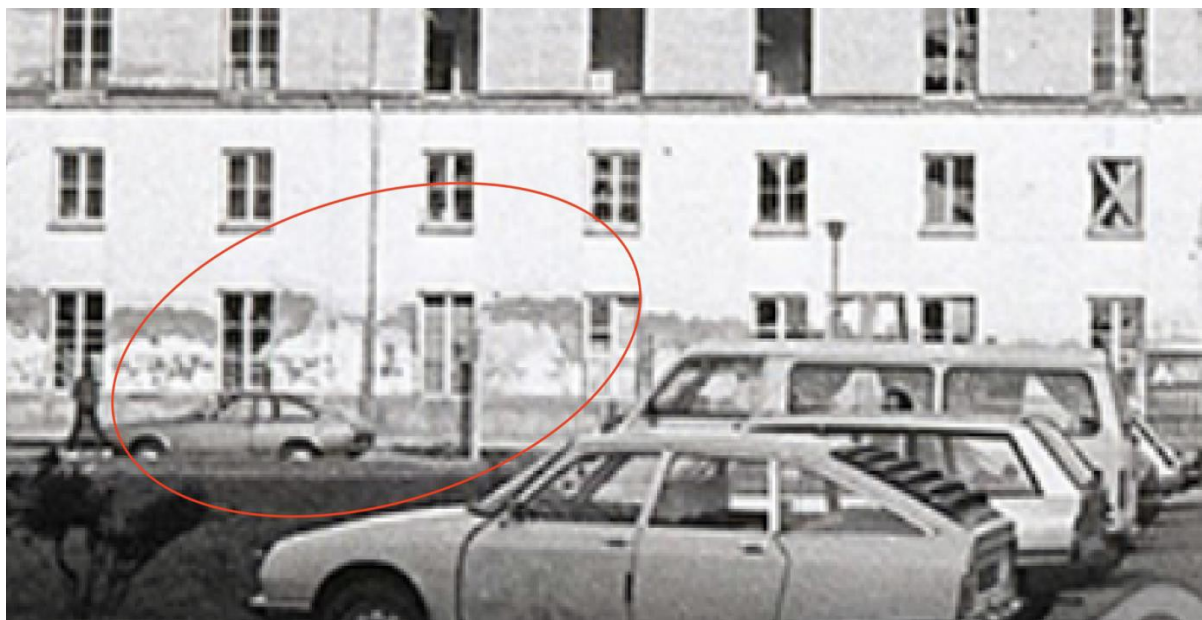
Remontées Capillaires

Le diagnostic fait état de remontées capillaires sur l'ensemble des façades. Il n'y a pas de coupure de capillarité (assez courant pour l'époque). La peinture se cloque et les enduits se fissurent. Même constat à l'intérieur des bâtiments sur les murs de la cage d'escalier. Pas de visibilité sur les parois intérieures des façades du fait des doublages.

Zoom sur une photo des années 80 qui montre que les remontées capillaires sont un problème ancien et récurrent. Cela explique probablement les petites barbacanes en pied de façade censées drainer l'eau.

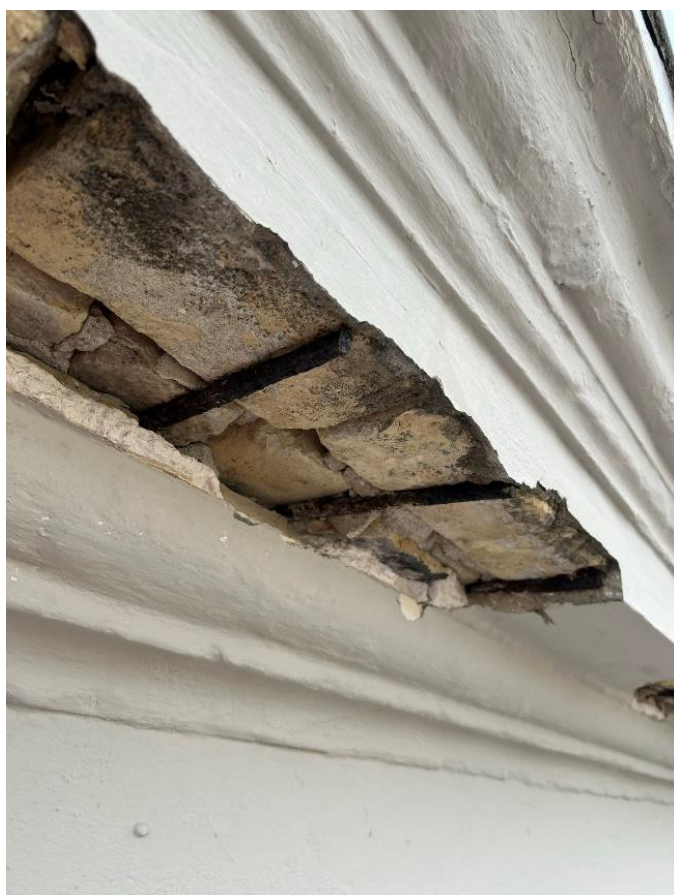
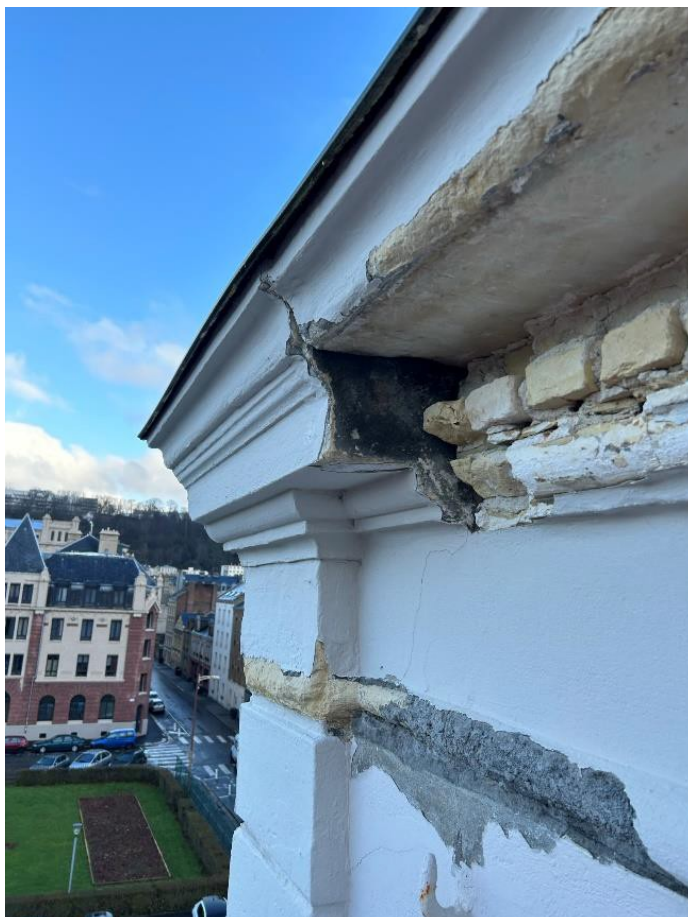
Des premiers éléments de chutes des corniches des façades ont été relevées en 2019. Une première campagne de purge de ces éléments (corniches et enduits de façades) a été confiée à la société Acrobat en urgence.

Les corniches sont tenues par des aciers très corrodés qui se délitent et qui cèdent sous le poids compte tenu de leur état expliquant la chute régulière d'éléments conséquents.
