CITE DES DOUANES

Réfection des façades des Bât D & E au Havre (76)

Diagnostic architectural & technique

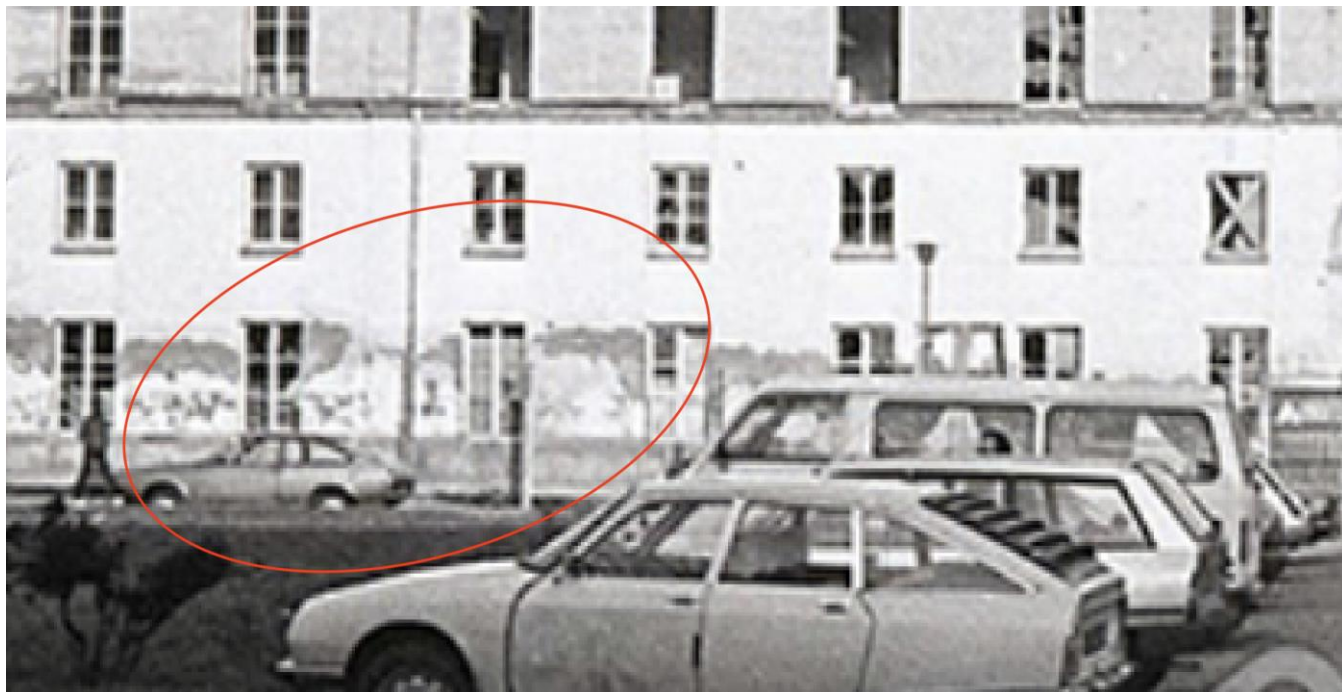
Zoom sur une photo des années 80 qui montre que les remontées capillaires sont un problème ancien et récurrent. Cela explique probablement les petites barbacanes en pied de façade censées drainer l'eau (pas vraiment efficace !).

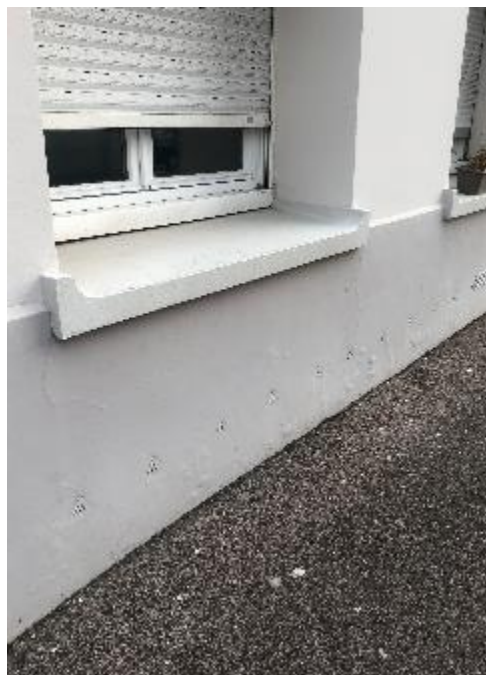
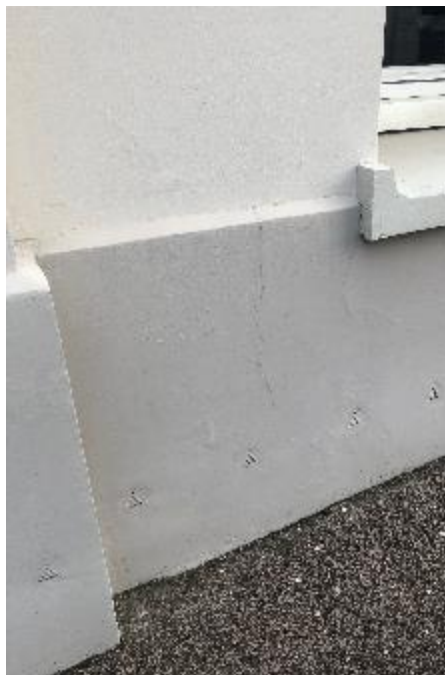
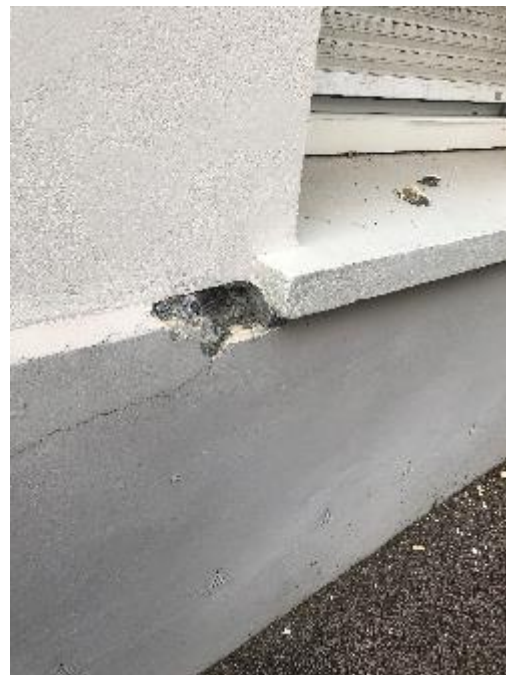
Nous avons constaté des remontées capillaires sur l'ensemble des façades. Il n'y aurait pas de coupure de capillarité (assez courant pour l'époque). La peinture se cloque et les enduits se fissurent. Même constat à l'intérieur des bâtiments sur les murs de la cage d'escalier. Pas de visibilité sur les parois intérieures des façades du fait des doublages.

Remontées capillaires: cloques et fissures sur la hauteur des Rez-de-chaussée

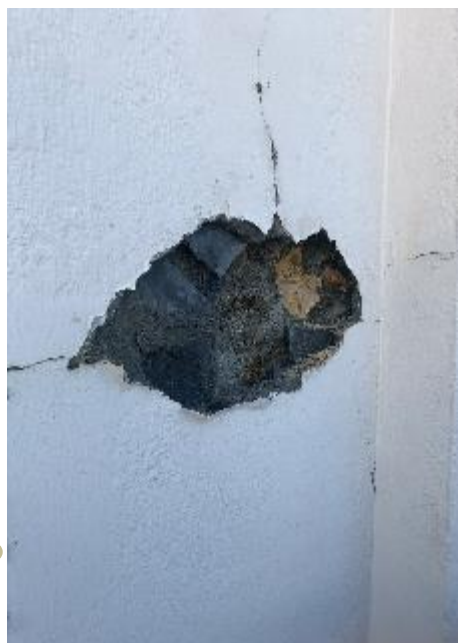
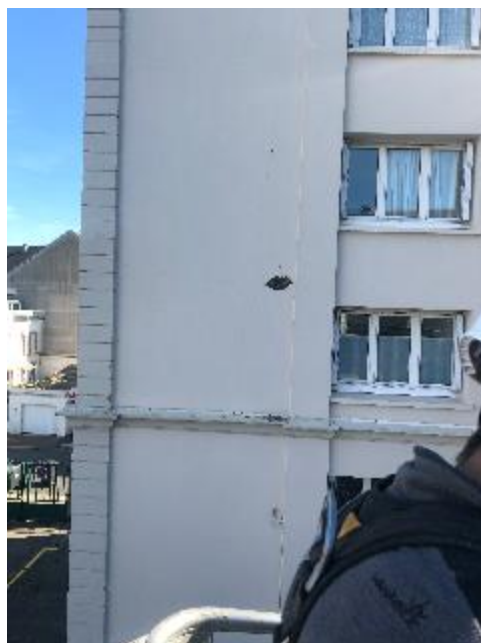
Elles sont probablement liés à la nature hétérogènes des murs suite aux transformations précédentes, ainsi qu'à des tassements différentiels du sol.

La présence d'un réseau de fissures sur le mur Ouest du Bât D a attiré notre attention. Un sondage réalisé grâce à la nacelle révèle un enduit non homogène, qui sonne creux, mélange de ciment avec des débris d'ardoises. Les même type de fissure laisse présager une cause identique en symétrie sur le pignon Est du Bât E.

Sondage sur fissure : mélange enduits ciment & ardoise - présence d'eau

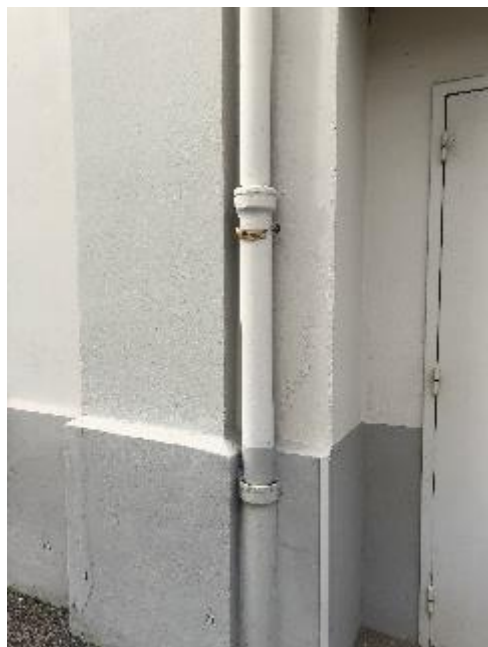
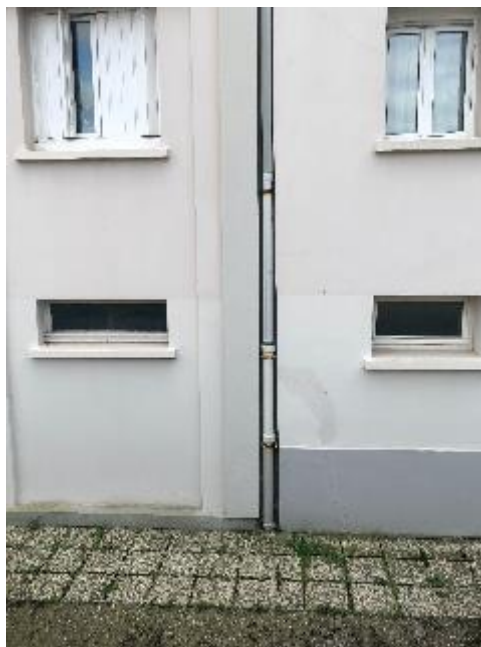
Les descentes de gouttières sont dans un état général moyen. Une seule gouttière récente neuve sur l'ensemble des bâtiments. Les fixations se détachent, les fontes sont rouillées.

Etat des gouttières et descentes de gouttière

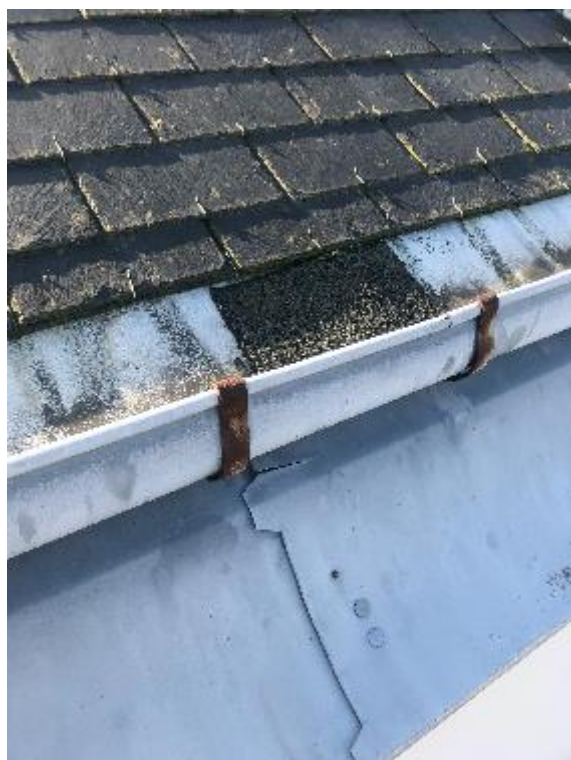
A l'endroit examinée à la nacelle, la corniche est protégée par une couvrtine en zinc et une gouttière à la havraise dans un état limite (diverses rustines et trous). Les infiltrations sont probablement à l'origine de la dégradation des corniches.

Etat de la gouttière & de la couverture

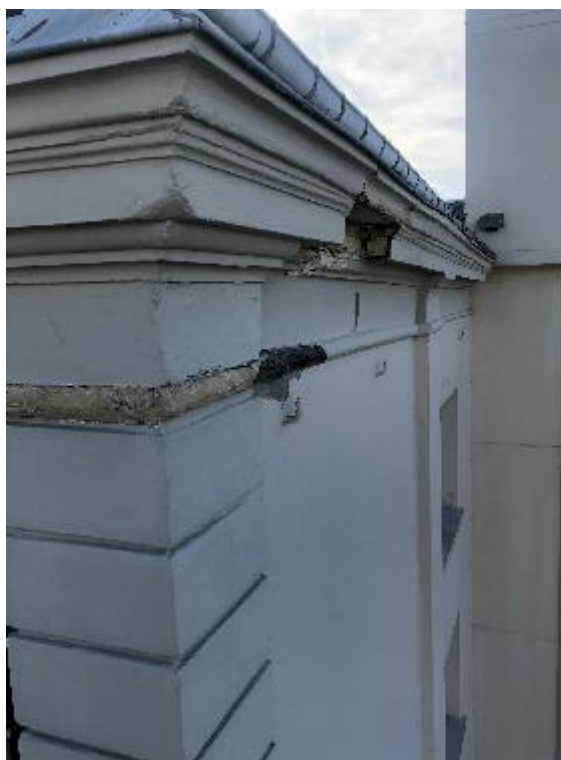
Divers réparations ont été faites au cours du temps: on constate des rustines en ciment moulé sur les listels ou des portions entières de corniches remplacées, des renforts en métal (plat métallique) sous les briques, et pour finir un enduits ciments venu recouvrir le tout ainsi que différentes couches de peinture. Si la pierre d'entablement semble encore solide malgré une surface usée et poudreuse, les pierres des listels sont friables. Les briques, et leurs joints sont également très abimés. Dans les parties mises à jour, les joints s'effritent sous les doigts et la brique part en petits morceaux.

Pierre avec réparation en ciment

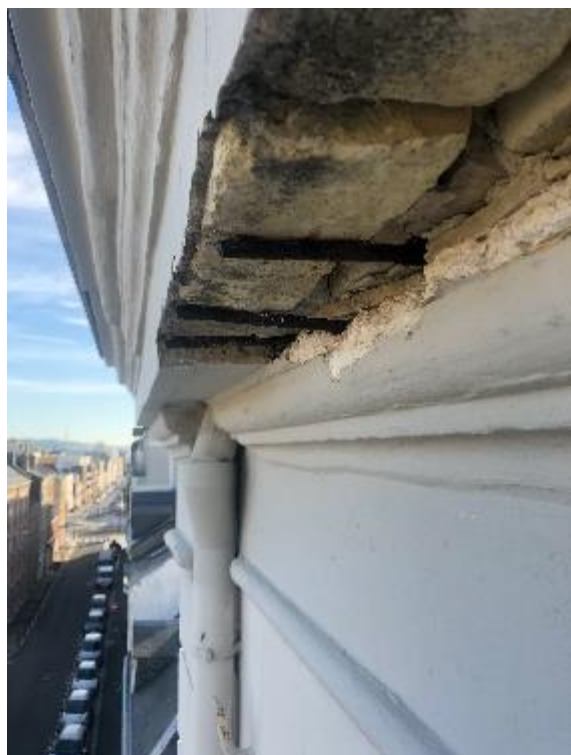
Fers rouillés en sous-face des briques

Nous avons pu constater la présence d'aciers corrodés à de nombreux emplacements sur les façades ayant provoqués un éclatement du fait de leur augmentation de volume sous l'effet de la corrosion. Les désordres affectant les structures en pierre commencent à la surface par de fines fissures et de légères traces de teinte ocre. Puis l'élargissement des fissures permet à la rouille (hydroxyde de fer) de suinter.

Ce phénomène peut-être dû à une porosité excessive des surfaces mais plus généralement est provoqué par un mauvais enrobage des aciers.

Avant de réparer les zones dégradées (armatures apparentes, éclatements, traces de rouille, etc.), les revêtements non adhérents doivent être retirés, sur toute leur épaisseur, par un moyen mécanique.

Pour traiter les armatures corrodées, il convient de les dégager par burinage, jet d'eau ou sablage. La bonne tenue dans le temps des réfections de parement, dépend directement de la qualité d'exécution de ces travaux.

Les aciers dégagés sont ensuite passivés par l'application de produits de cure et les pierres reconstituées par application de primaire d'accrochage puis de mortier de résine.

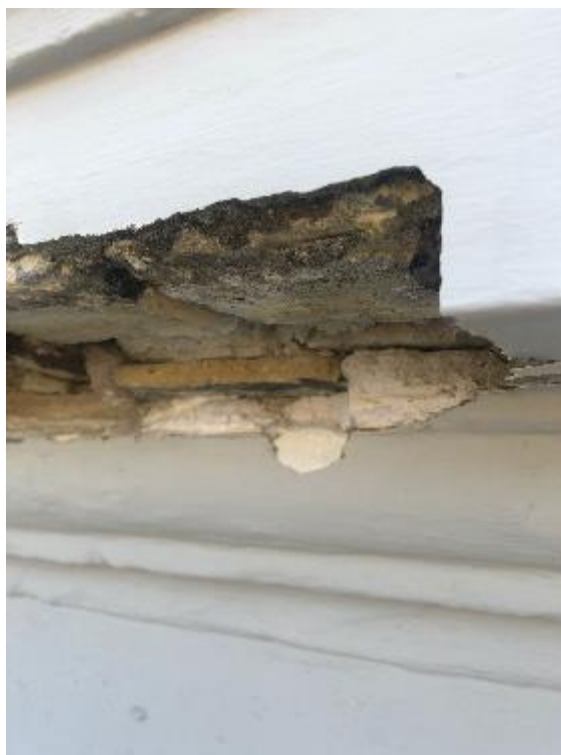
Mélange plâtre, enduits chaux, ciment, brique

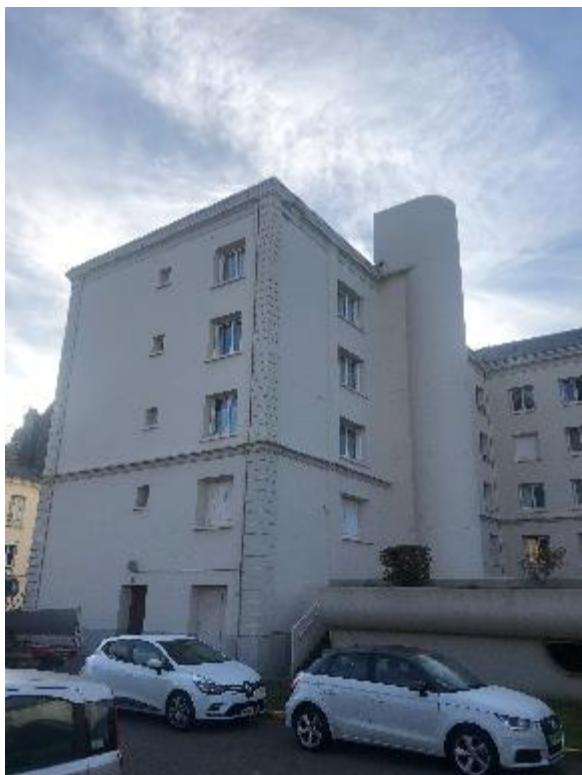
Les corniches, moulures et listels se dégradent. Des morceaux de corniches se détachent. La purge en cours de l'entreprise ACROBAT révèle que le phénomène s'étend.

Corniches dégradées en pignon Nord & Ouest - bât D

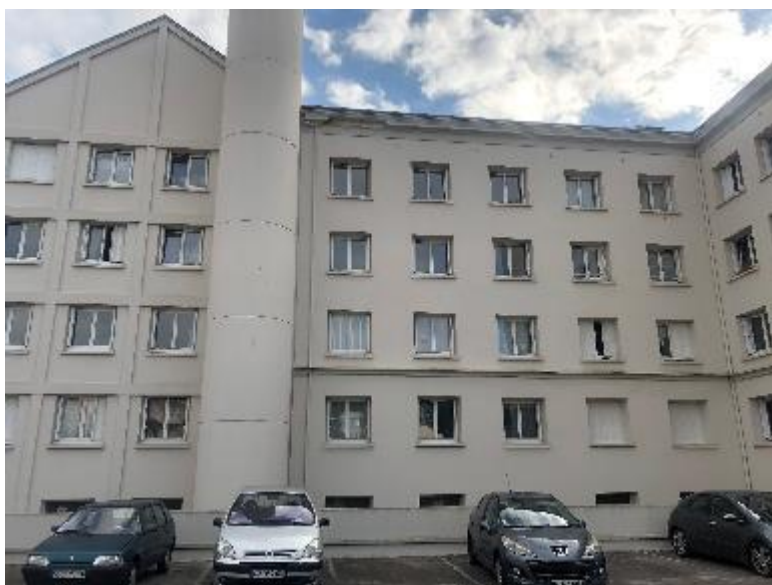
Le relevé visuel montre que les gouttières dans un état similaires concernent les 4/5 du bâtiment. A noter qu'une partie récente de gouttière (façade Nord, Bât E) n'a pas empêché la corniche de se détacher au droit de celle-ci.

Corniches dégradées en façade Nord - bât E

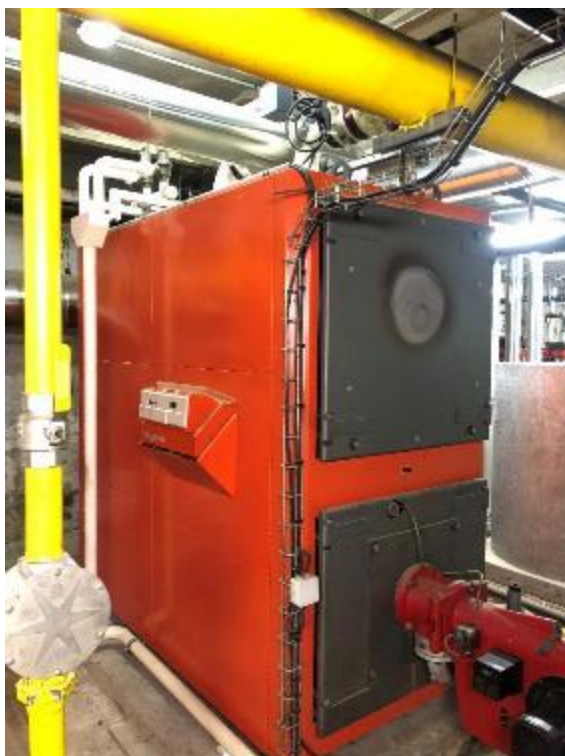
Chaudière gaz WEISSMANN

Bien que vétuste, les équipements de la chaufferie sont fonctionnels. La chaufferie est en état de marche, et ne semble pas présenter de problème majeur remettant en question son fonctionnement global. Lors de la visite nous avons tout de même identifié des circulateurs fuyard, au niveau du corps du circulateur et non du raccord vissé. Etant donné qu'un circulateur a déjà été remplacé dans la chaufferie, nous pouvons aisément en déduire qu'une campagne de remplacement des circulateurs est prévue, afin d'anticiper tout problème lors de la saison de chauffe.

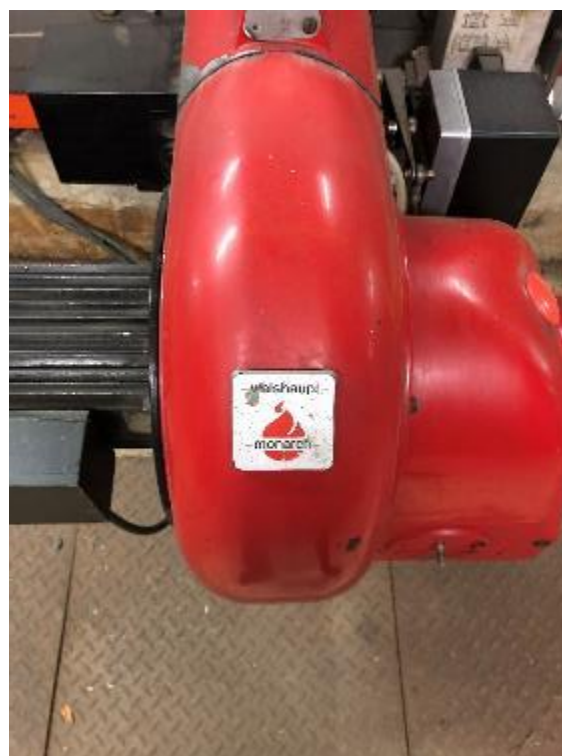
Brûleur gaz WEISHAUPT

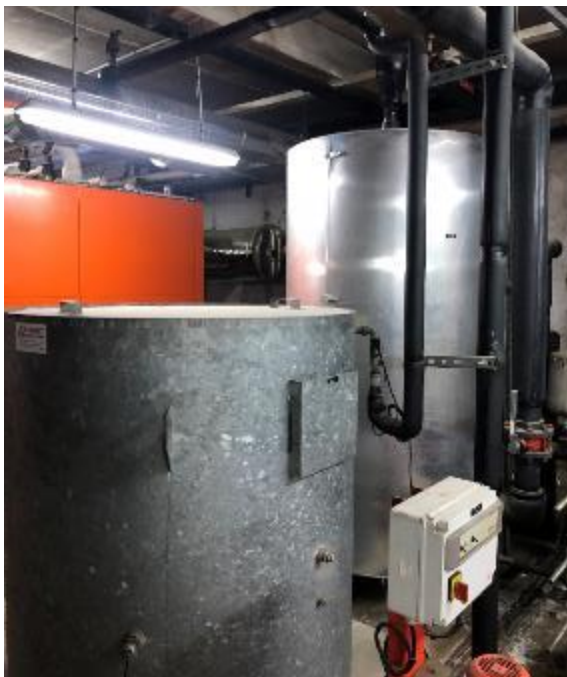
Stockage primaire et bâche

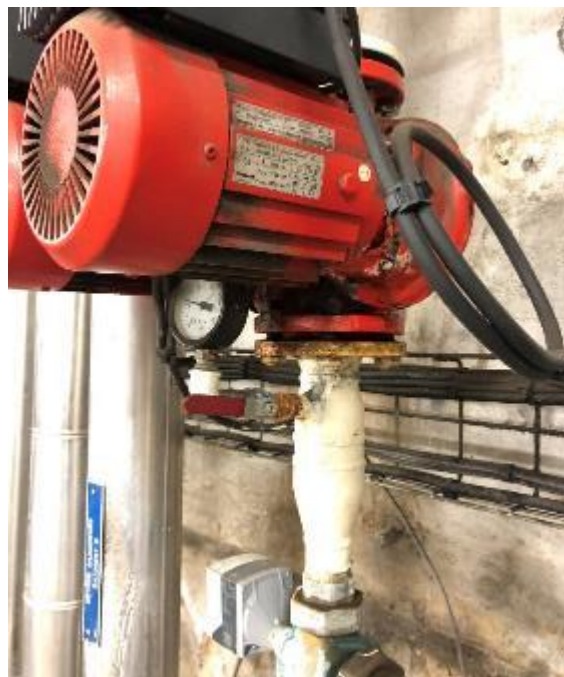
Circulateur chauffage fuyard

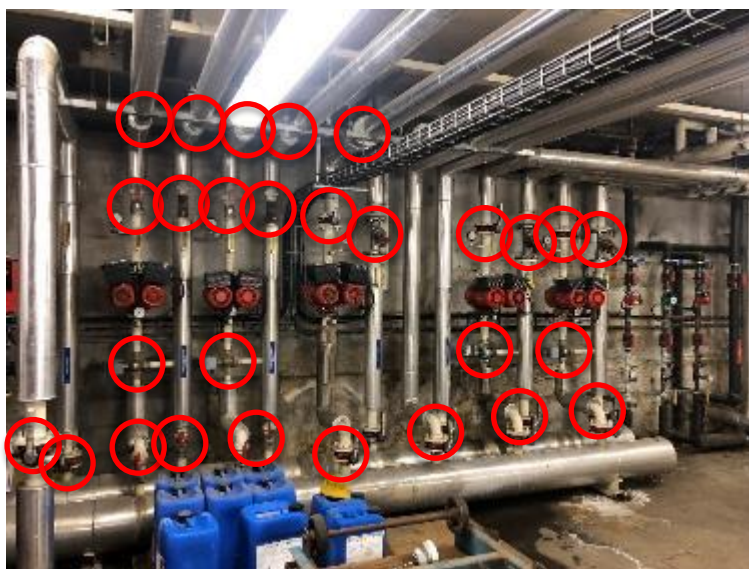
La distribution primaire en chaufferie est dans un très bon état, et dispose d'un calorifuge avec finition type isoxal. Nous identifions tout de même de nombreux points singuliers qui ne sont pas traités. Ces travaux ouvrant droit à des financements spécifiques par le biais des Certificats d'Economie d'Energie (C.E.E.), il pourrait être intéressant de réfléchir à un bouquet de travaux global sur la chaufferie, afin de moderniser les installations, et anticiper les éventuelles pannes induites par la vétusté de certains organes (vannes, pompes, circulateurs).

Points singuliers non isolés (repérés en rouge)

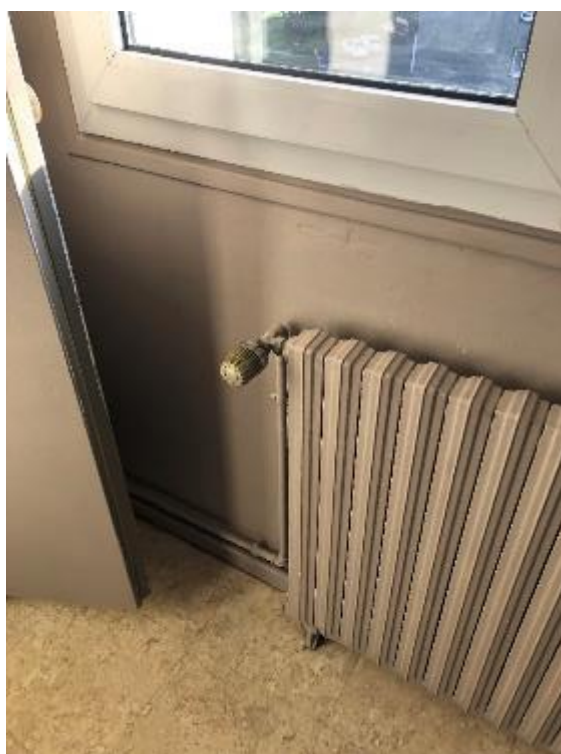
Les radiateurs semblent majoritairement équipés de robinets thermostatiques vieillissants. Il ne nous a pas été possible lors de la visite de vérifier le bon fonctionnement des émetteurs de chauffage. Au vu de l'état général, l'installation semble tout de même fonctionnelle.

Radiateur équipé de robinet thermostatique vétuste

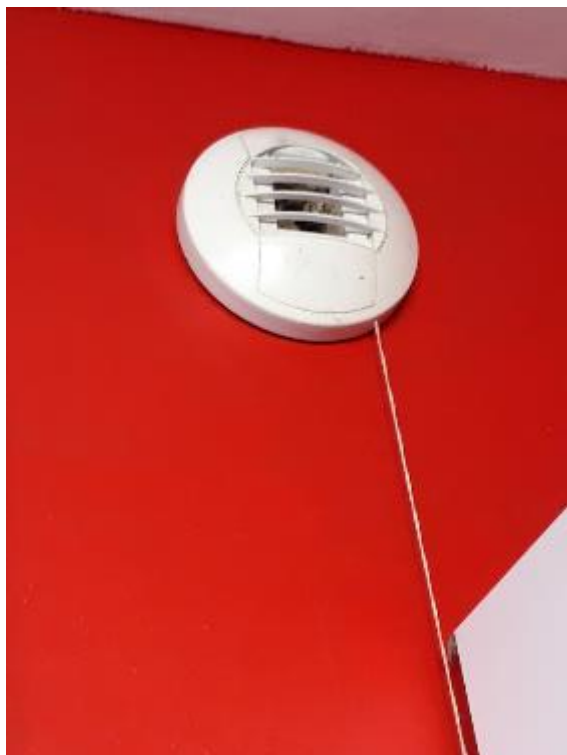
Pour le logement visité, les installations sont vétustes mais fonctionnelles. Nous préconisons tout de même une campagne de vérification complète des installations, visant à vérifier le niveau d'encrassement des réseaux et des bouches, afin de limiter une éventuelle pollution de l'air dans les logements.

Bouche d'extraction hygroréglable en cuisine

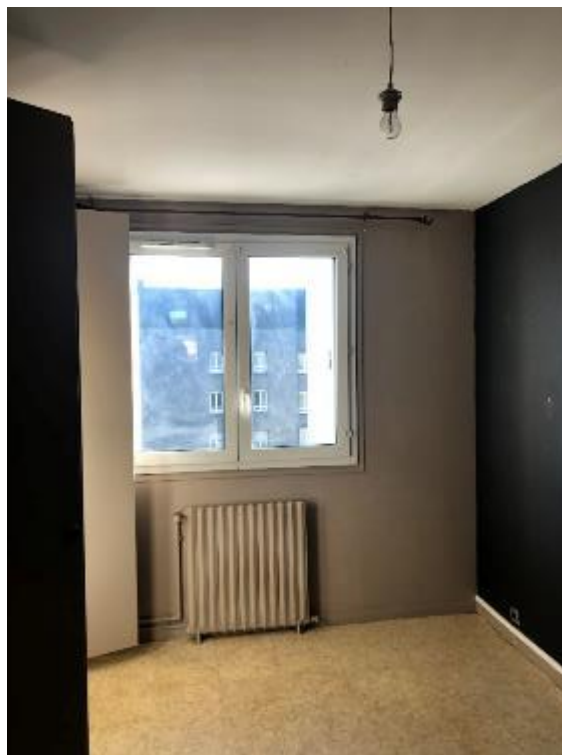
Entrée d'air hygroréglable en chambre
