Dossier n° : 22-5-34728

LE HAVRE
Cité des Douanes
ABSCIA

Rapport : R-22-5-34728-1A

A la demande et pour le compte du Bureau d'étude **ABSCIA** (représenté par Monsieur LACOMBE), **RINCENT BTP SERVICES NORMANDIE**, a été mandaté dans le cadre de la reconnaissance de la constitution des parois de façades des bâtiments de la Cité des Douanes au Havre.

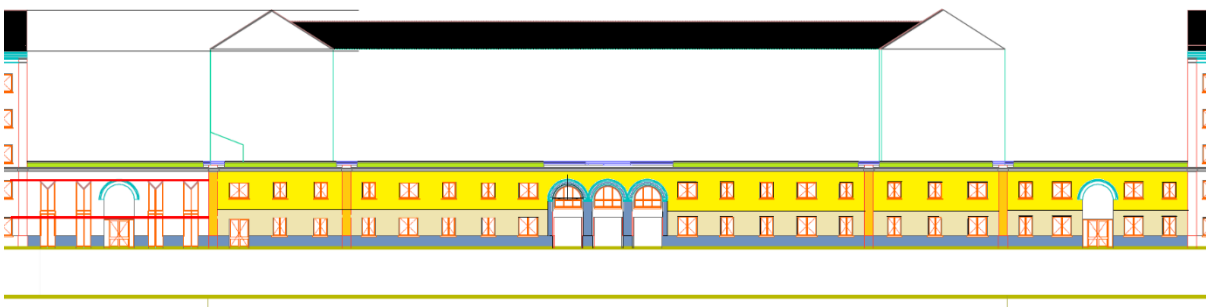
Façade Sud

Enduit + Pierres calcaires – épaisseur environ 50/55cm au niveau des soubassement
-

Enduit + Briques de vase – épaisseur environ 40/45cm
-

Enduit + Briques de vase – épaisseur environ 30cm
-

Enduit + Blocs de béton manufacturés (acrotère et linteaux)

Le soubassement (1^{er} mètre du rez-de-chaussée) et les poteaux des arches sont constitués d'une peinture et d'un enduit béton d'épaisseur totale environ 1 à 2mm d'épaisseur. Ensuite, nous avons une pierre calcaire jaune.

Les linteaux sont composés d'un enduit sur 1,5 à 2,0cm d'épaisseur recouvrant une maçonnerie de blocs de béton manufacturés type linteau rempli de béton (nous observons au ferroskan des armatures sans cadre).

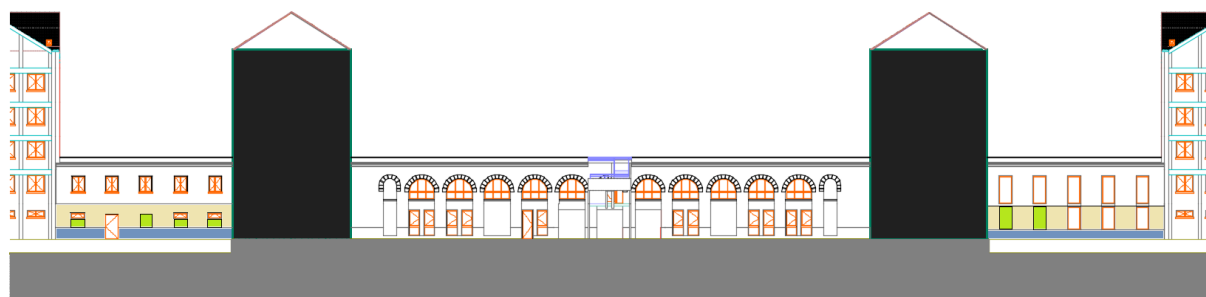
Façade Nord

- Enduit + Pierres calcaires – épaisseur environ 50/55cm au niveau des soubassement
- Enduit + Briques de vase – épaisseur environ 40/45cm
- Enduit + Blocs de béton manufacturés (remplissage anciennes fenêtres)

Sur la partie Est du bâtiment B, nous observons sous les fenêtres un remplissage avec 2,5cm d'enduit sur des blocs de béton manufacturé creux d'épaisseur environ 20cm.

Une fenêtre a été entièrement rebouchée à droite de la porte de la chaufferie, le remplissage est identique au remplissage sous les fenêtres.

Sur la partie Ouest du bâtiment B, nous observons sous les deux fenêtres les plus à l'Est un remplissage avec 2,5cm d'enduit sur des blocs de béton manufacturé creux d'épaisseur environ 20cm.

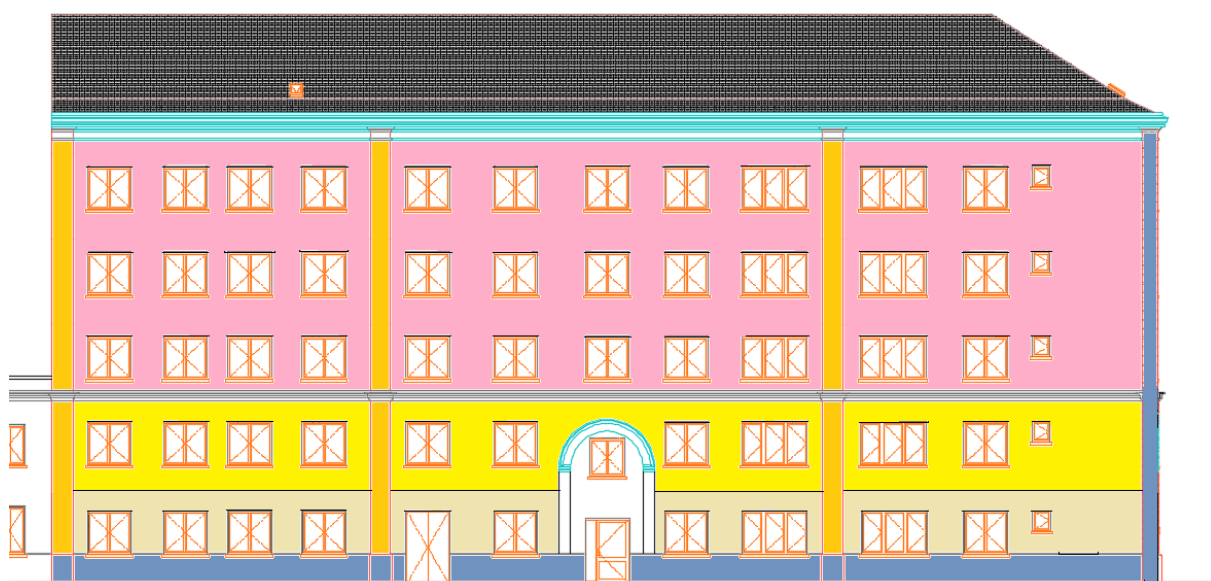
⇒ Façade Sud

- Enduit + Pierres calcaires – épaisseur environ 50/55cm au niveau des soubassement
- Enduit + Briques de vase – épaisseur environ 40/45cm
- Enduit + Briques de vase – épaisseur environ 30cm
- Enduit + Briques de vase – épaisseur environ 20cm
- Enduit + Briques de vase (poteaux de façade)

Pour les linteaux : enduit + béton (profilés I noyés dans le béton)

A l'intérieur du linteau, nous avons observé des profilés métalliques (probablement des profilés I), à noter que sur certains linteaux les profilés sont corrodés et que lors des sondages l'acier se délitait.

L'agencement des fenêtres est différent de celui de 1926 (photo d'archive), certaines fenêtres ont été rebouchée avec des briques (différentes natures de briques ont pu être utilisées briques de vases ou brique rouge).

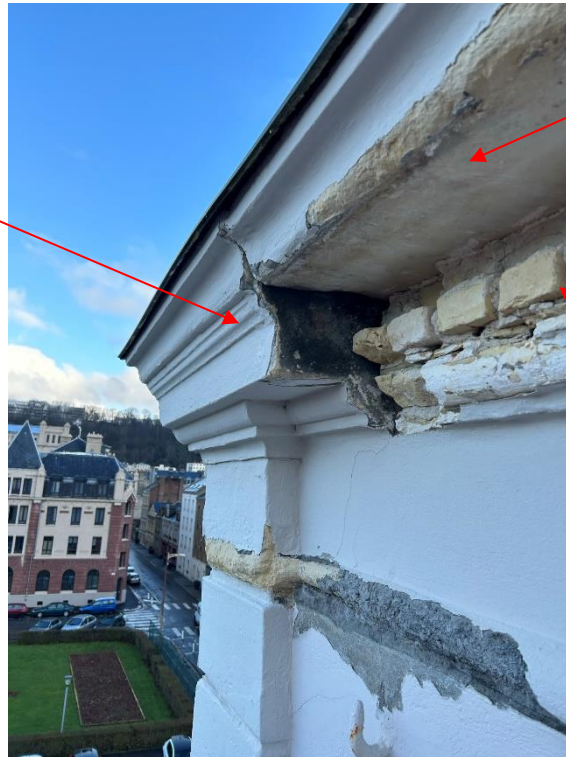
Acrotère sur un poteau
d'angle

Sur la longueur de la façade et au droit des poteaux de façade, nous observons en partie supérieur des éléments en pierre calcaire et sous cet élément de la brique de vase maintenu par des aciers scellés dans le mur.

Partie supérieure en zone
courante.

Briques de vase.

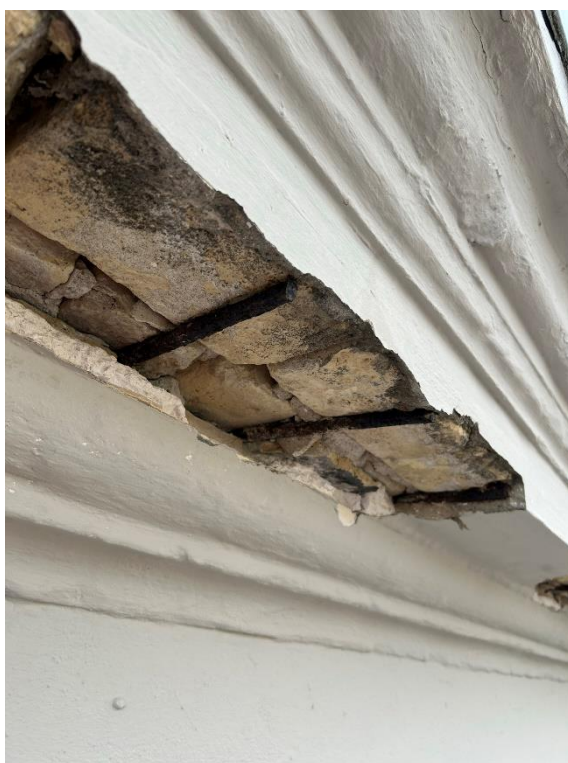
Briques de vase maintenues par des aciers (très corrodés)
La corrosion importante de ces aciers est à l'origine de la chute de la partie basse des acrotères

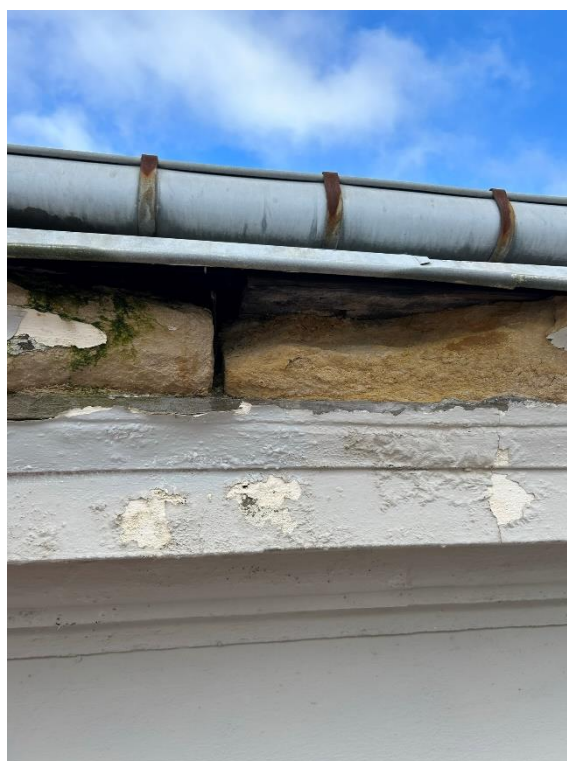
Partie supérieure en de l'acrotère en calcaire

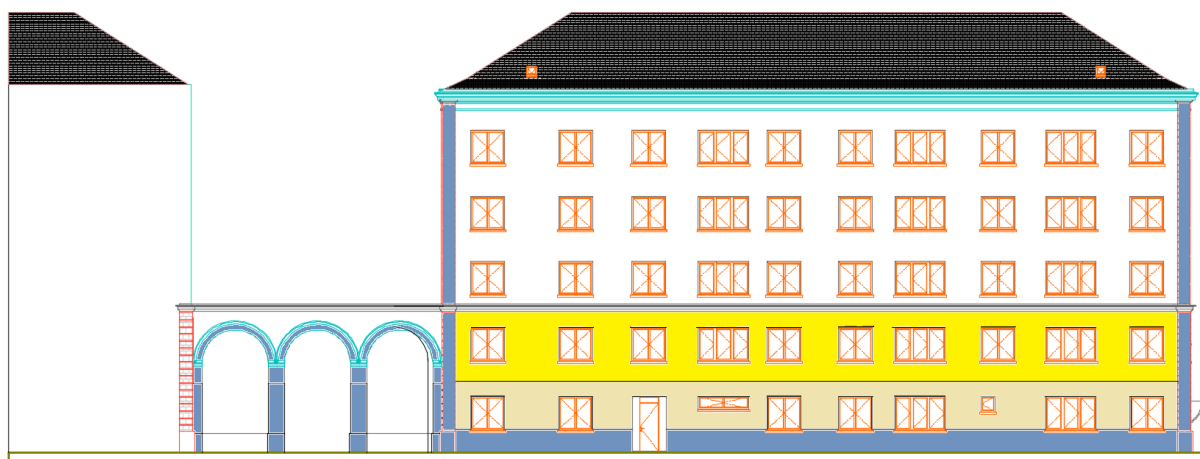
⇒ Façade Est

- Enduit + Pierres calcaires – épaisseur environ 50/55cm au niveau des soubassement
- Enduit + Briques de vase – épaisseur environ 40/45cm
- Enduit + Briques de vase – épaisseur environ 30cm

Pour les linteaux : enduit + béton (profilés I noyés dans le béton)

A l'intérieur du linteau, nous avons observé des profilés métalliques (probablement des profilés I), à noter que sur certains linteaux les profilés sont corrodés et que lors des sondages l'acier se délitait.

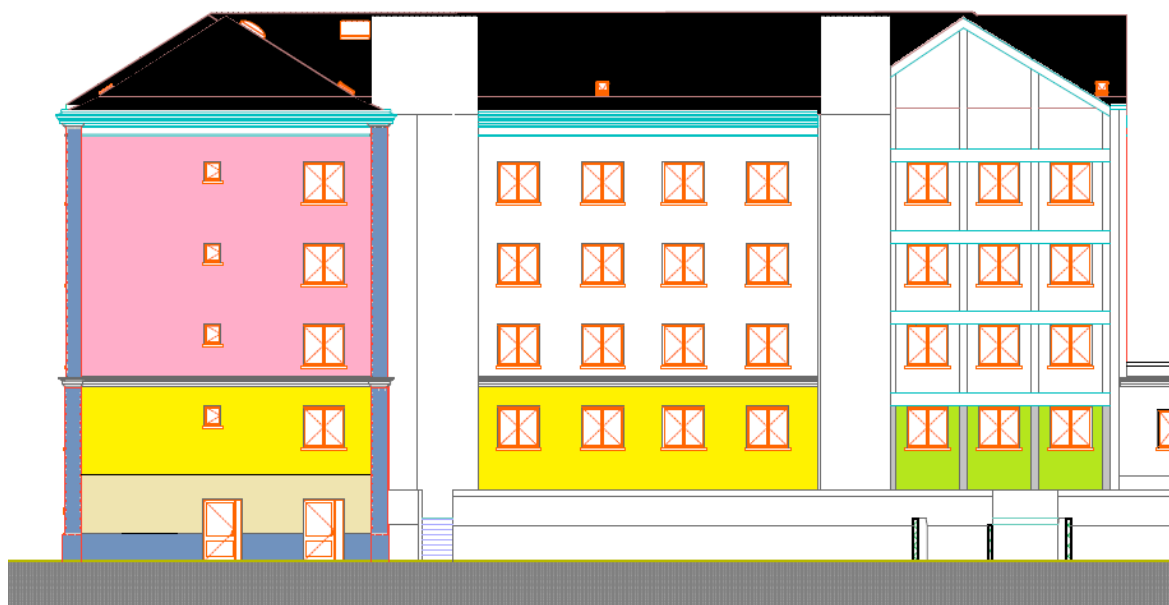
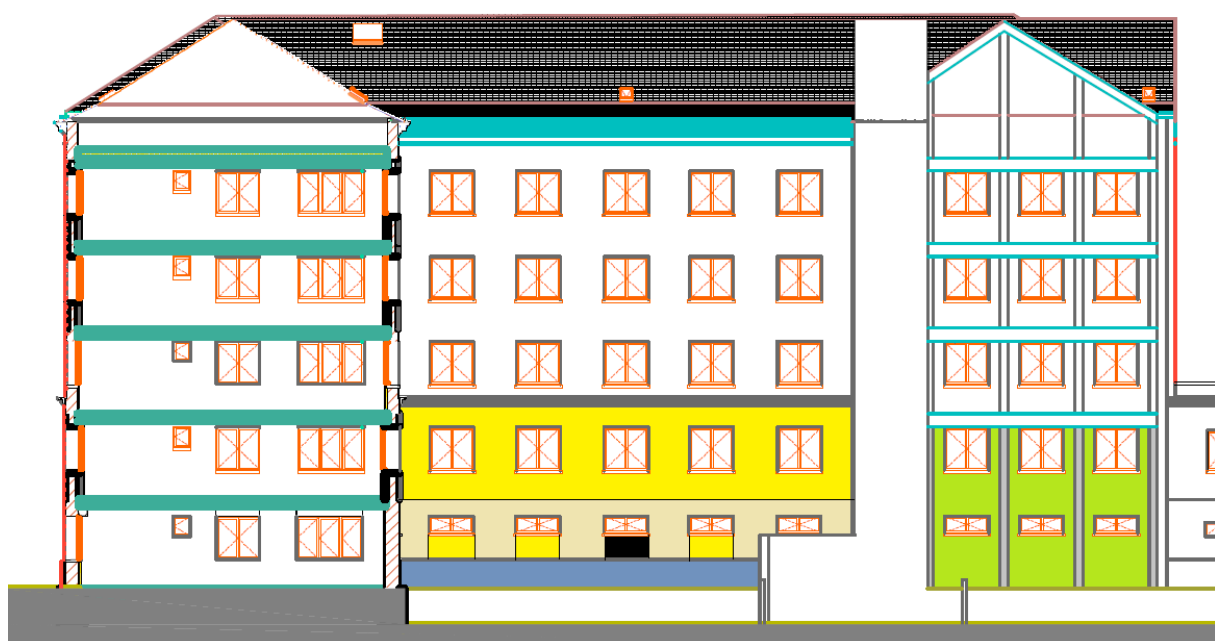
⇒ Façade Nord

Enduit + Pierres calcaires – épaisseur environ 50/55cm au niveau des soubassement
-

Enduit + Briques de vase – épaisseur environ 40/45cm
-

Enduit + Briques de vase – épaisseur environ 30cm
-

Enduit + Briques de vase – épaisseur environ 20cm
-

Enduit + Blocs de béton manufacturés creux – épaisseur environ 20cm
-

Peinture + béton

A l'intérieur du linteau, nous avons observé des profilés métalliques (probablement des profilés I), à noter que sur certains linteaux les profilés sont corrodés et que lors des sondages l'acier se délitait.

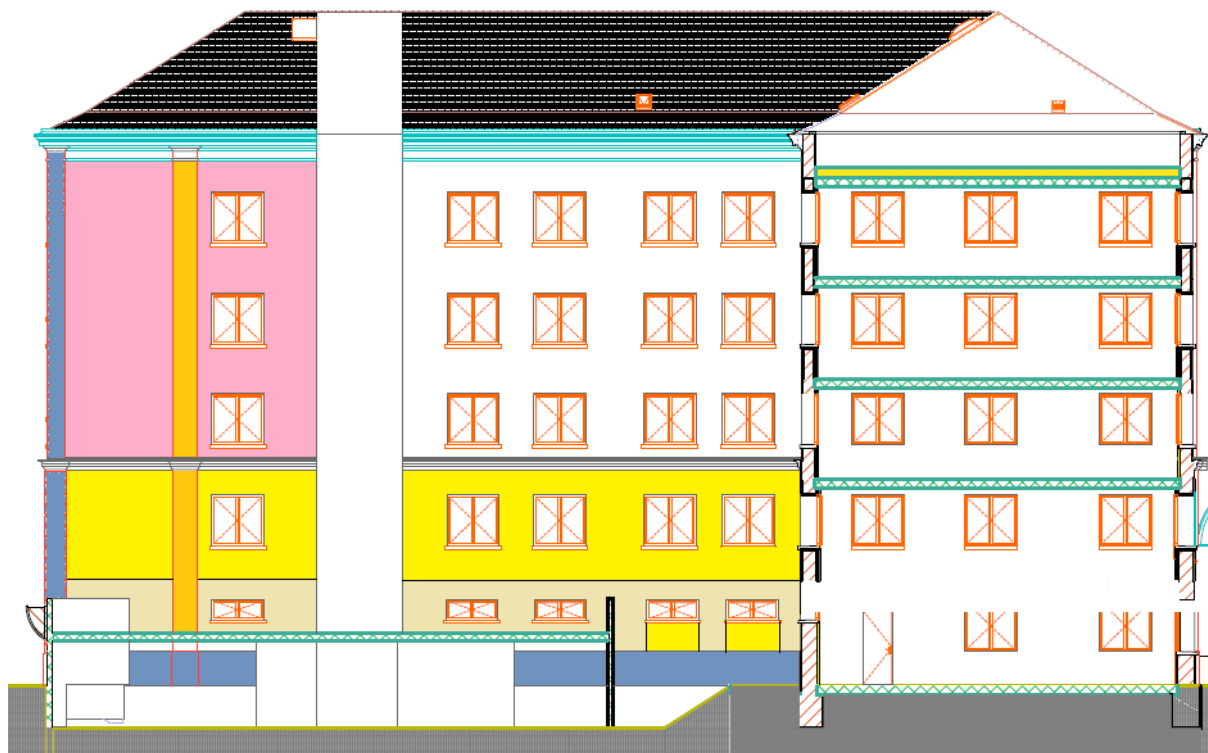
⇒ Façade Ouest

- Enduit + Pierres calcaires – épaisseur environ 50/55cm au niveau des soubassement
- Enduit + Briques de vase – épaisseur environ 40/45cm
- Enduit + Briques de vase – épaisseur environ 30cm
- Enduit + Briques de vase – épaisseur environ 20cm
- Enduit + Briques de vase (poteaux de façade)

A l'intérieur du linteau, nous avons observé des profilés métalliques (probablement des profilés I), à noter que sur certains linteaux les profilés sont corrodés et que lors des sondages l'acier se délitait.

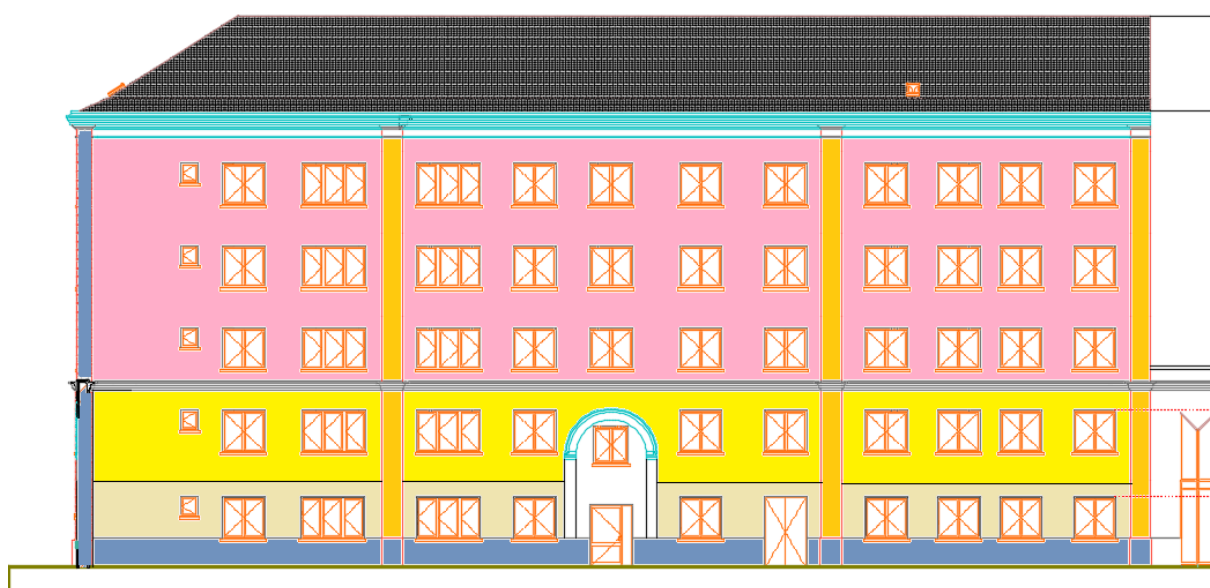
⇒ Façade Sud

- Enduit + Pierres calcaires – épaisseur environ 50/55cm au niveau des soubassement
- Enduit + Briques de vase – épaisseur environ 40/45cm
- Enduit + Briques de vase – épaisseur environ 30cm
- Enduit + Briques de vase – épaisseur environ 20cm
- Enduit + Briques de vase (poteaux de façade)

Pour les linteaux : enduit + béton (profilés I noyés dans le béton)

A l'intérieur du linteau, nous avons observé des profilés métalliques (probablement des profilés I), à noter que sur certains linteaux les profilés sont corrodés et que lors des sondages l'acier se délitait.

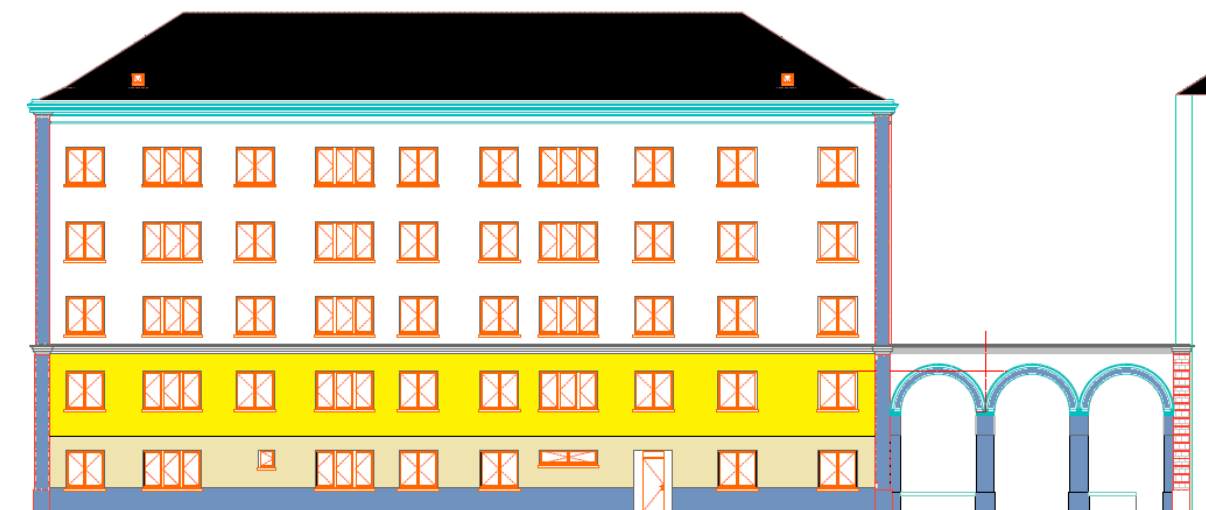
⇒ Façade Ouest

Enduit + Pierres calcaires – épaisseur environ 50/55cm au niveau des soubassement
-

Enduit + Briques de vase – épaisseur environ 40/45cm
-

Enduit + Briques de vase – épaisseur environ 30cm

Pour les linteaux : enduit + béton (profilés I noyés dans le béton)

A l'intérieur du linteau, nous avons observé des profilés métalliques (probablement des profilés I), à noter que sur certains linteaux les profilés sont corrodés et que lors des sondages l'acier se délitait.

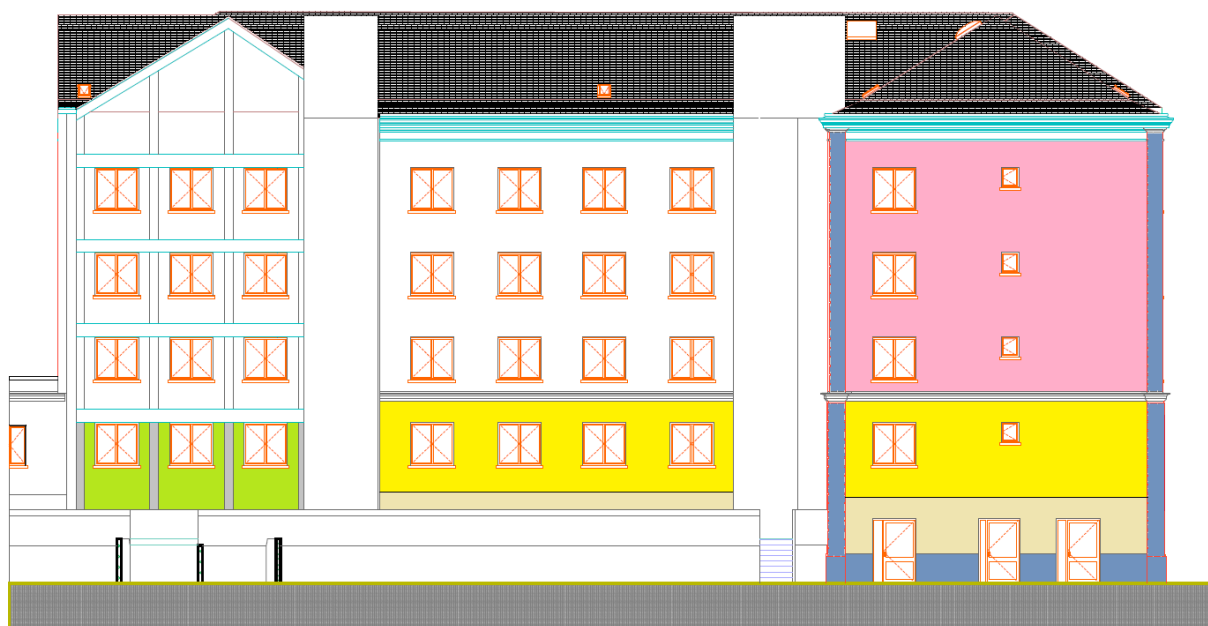
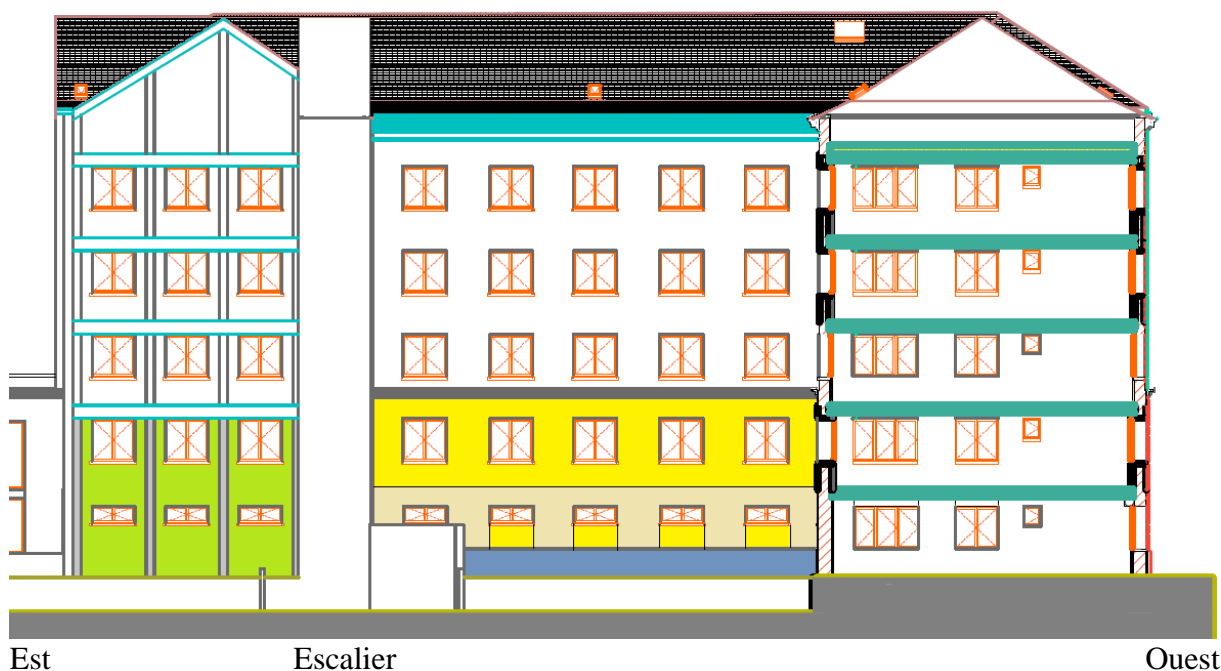
⇒ Façade Nord

- Enduit + Pierres calcaires – épaisseur environ 50/55cm au niveau des soubassement
- Enduit + Briques de vase – épaisseur environ 40/45cm
- Enduit + Briques de vase – épaisseur environ 30cm
- Enduit + Briques de vase – épaisseur environ 20cm
- Enduit + Blocs de béton manufacturés creux
- Peinture + béton

A l'intérieur du linteau, nous avons observé des profilés métalliques (probablement des profilés I), à noter que sur certains linteaux les profilés sont corrodés et que lors des sondages l'acier se délitait.

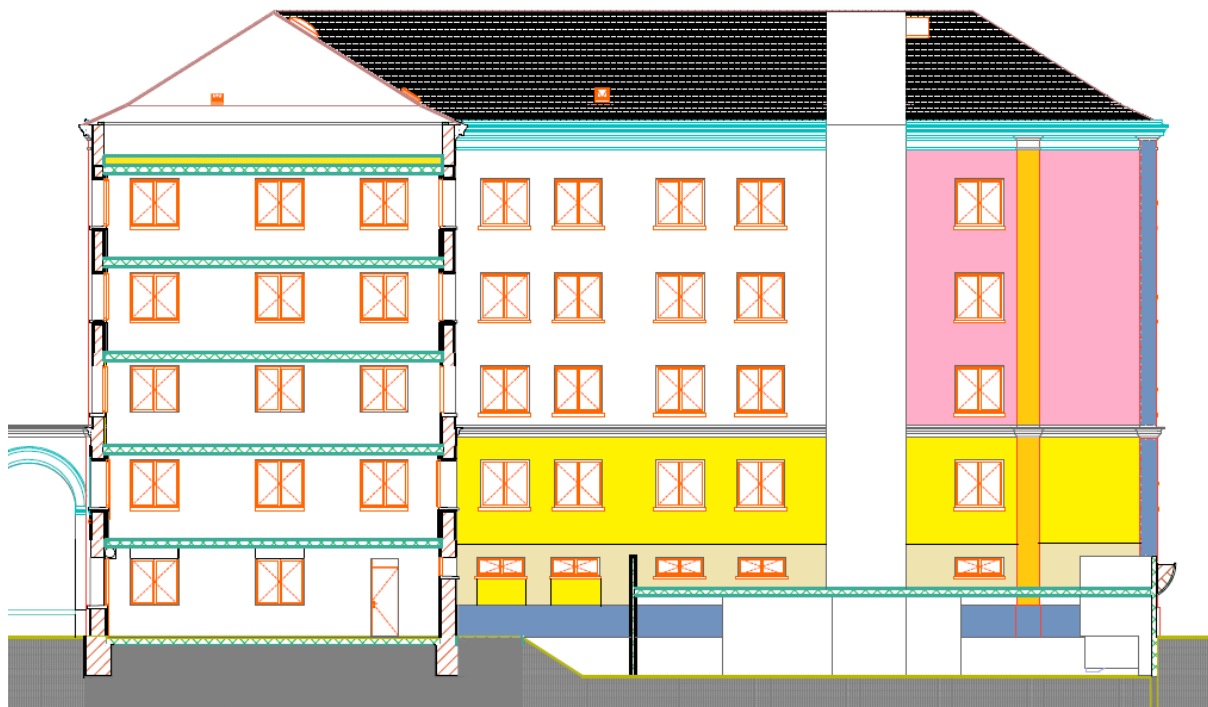
⇒ Façade Est

- Enduit + Pierres calcaires – épaisseur environ 50/55cm au niveau des soubassement
- Enduit + Briques de vase – épaisseur environ 40/45cm
- Enduit + Briques de vase – épaisseur environ 30cm
- Enduit + Briques de vase – épaisseur environ 20cm
- Enduit + Briques de vase (poteaux de façade)

A l'intérieur du linteau, nous avons observé des profilés métalliques (probablement des profilés I), à noter que sur certains linteaux les profilés sont corrodés et que lors des sondages l'acier se délitait.
