Rapport de repérage amiante avant démolition d'un immeuble bâti

Rapport N° : 26601818/S1/1/AM-RDEM_V1

HANGAR ATELIER

USID CARCASSONNE - Antenne MONT-LOUIS

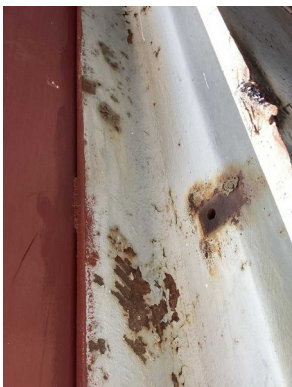
P9	ZPSO 7
CVM -> HANGAR AERONEFS -> RDC -> Local 001

Revêtements de murs, poteaux, cloisons, gaines, coffres -> Peintures intumescentes

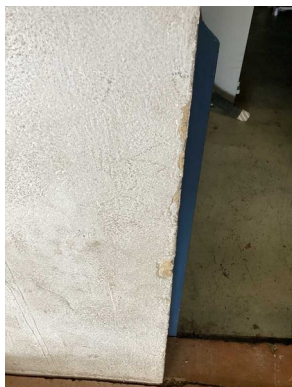
P12	ZPSO 9
CVM -> HANGAR AERONEFS -> RDC -> Local 001

Revêtements de murs, poteaux, cloisons, gaines, coffres -> Peintures intumescentes

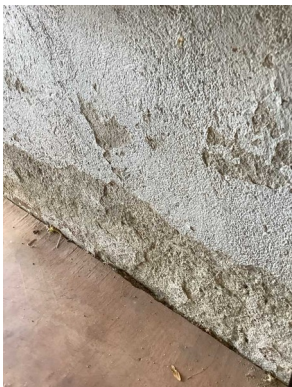
P13	ZPSO 9
CVM -> HANGAR AERONEFS -> RDC -> Local 001

Murs et cloisons maçonnées "en dur" -> Enduits lissés, projetés ou talochés

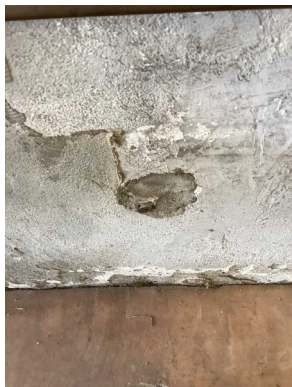
P15	ZPSO 11
CVM -> HANGAR AERONEFS -> RDC -> Local 001

Murs et cloisons maçonnées "en dur" -> Enduits lissés, projetés ou talochés

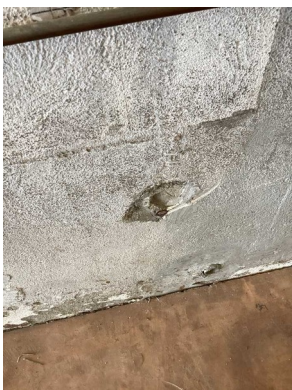
P16	ZPSO 11
CVM -> HANGAR AERONEFS -> RDC -> Local 001

Murs et cloisons maçonnées "en dur" -> Enduits lissés, projetés ou talochés

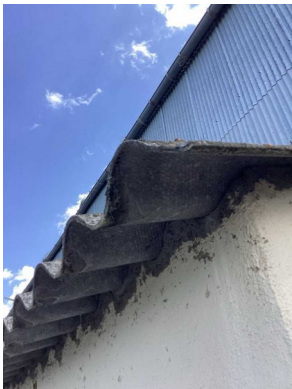
P55	ZPSO 36
CVM -> HANGAR AERONEFS -> EXTERIEUR -> TOITURE

Toitures -> Plaques en fibres-ciment (Liste B)

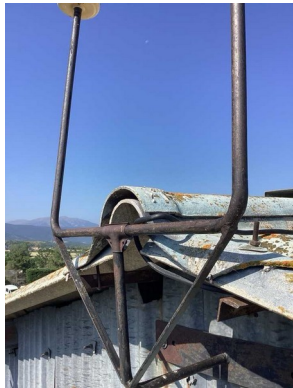
P4	ZPSO 3
CVM -> HANGAR AERONEFS -> EXTERIEUR -> TOITURE

Éléments associés à la toiture -> Faitages

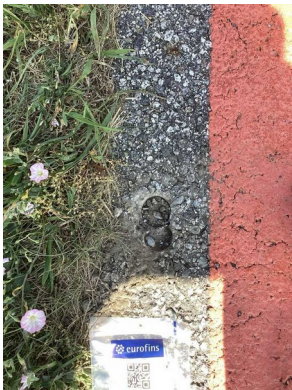
P5	ZPSO 4
CVM -> STRUCTURE METALLO TEXTILE PROVISOIRE

Voiries -> Enrobé bitumineux des couches de voiries
