# Rapport de mission de repérage des matériaux et produits contenant de l'amiante et des HAP avant réalisation de travaux

Groupement de munition de Sedzere  
64160 SEDZERE

**Référence du dossier :**  
2021CNABA\_ENROBES\_SEDZERE

Contrôle de l'enrobé en vue de création d'un bâtiment

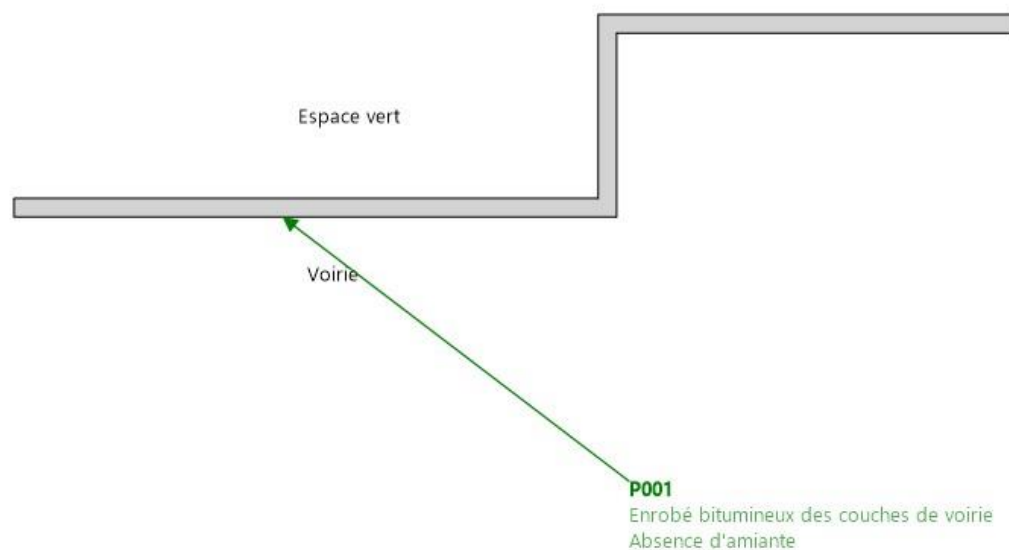
Plan de masse

N° Matériau	Localisation	Composant		N° Prélèvement	Conclusion (justification)
ZPSO-001	Voirie	Enrobé bitumineux des couches de voirie (juste partie bitume)	Enrobé bitumineux des couches de voirie	P001	Absence d'amiante (Après analyse en laboratoire)
