# Pré-Rapport de repérage des matériaux et produits contenant de l'amiante à intégrer au Dossier Technique Amiante

Rapport N° : 25652331/S5/1/AM-RDTA\_V1

Rédigé le : 24/03/2025

**CL police Nat - BAT I**

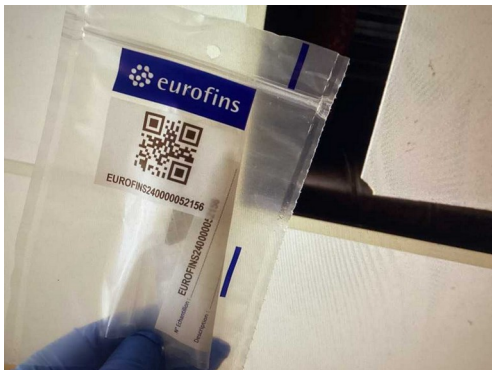
P1	ZPSO 1
Bâtiment I

Faux plafonds -> Panneaux (Liste A)

- N° 25K009130-001 - Référence *EUROFINS240000052156 Réf. Prel : P1 Bâtiment I/Faux plafonds - (Fibreux/Blanc)*, prélevé par vos soins, et analysé par Eurofins Environment Testing Polska

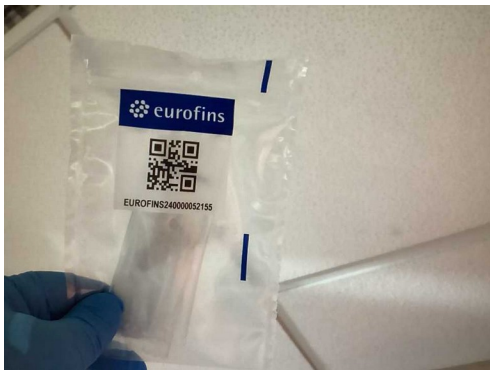
P2	ZPSO 2
Bâtiment I

Faux plafonds -> Panneaux (Liste A)

- N° 25K009130-002 - Référence *EUROFINS240000052155 Réf. Prel : P2 Bâtiment I/Faux plafonds - (Fibreux/Blanc)*, prélevé par vos soins, et analysé par Eurofins Environment Testing Polska

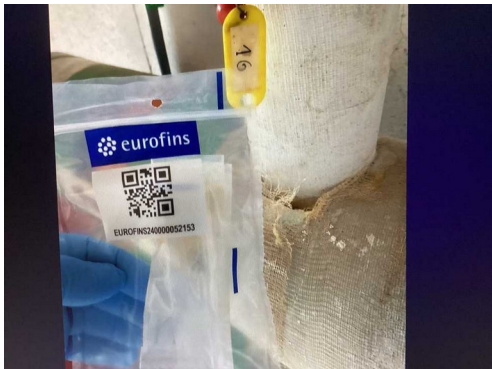
P3	ZPSO 3
Bâtiment I

Conduits -> Calorifugeages (Liste A)

- N° 25K009130-003 - Référence *EUROFINS240000052153 Réf. Prel : P3 Bâtiment I/Conduits - (Laine de verre/Jaune)*, prélevé par vos soins, et analysé par Eurofins Environment Testing Polska

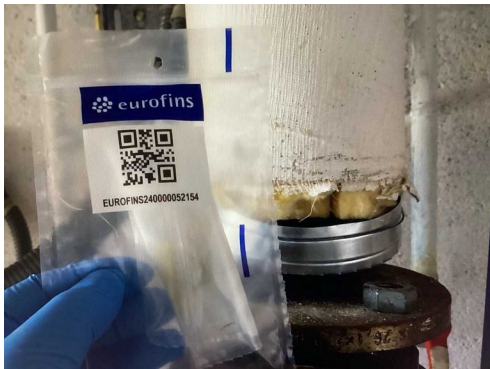
P4	ZPSO 3
Bâtiment I

Conduits -> Calorifugeages (Liste A)

- N° 25K009130-004 - Référence *EUROFINS240000052154 Réf. Prel : P4 Bâtiment I/Conduits - (Laine de verre/Jaune)*, prélevé par vos soins, et analysé par Eurofins Environment Testing Polska

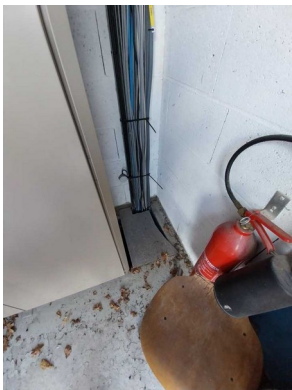
S6	ZPSO 9
Bâtiment I

Revêtements de sol -> Plaques en fibres-ciment
