# DIAGNOSTIC PLOMB AVANT TRAVAUX

Numéro de dossier : JOUVERT9763

Date du repérage : 30/11/2021

## Rapport de mission de repérage des matériaux et produits contenant de l'amiante avant démolition (listes C de l'annexe 13-9 du Code de la Santé publique)

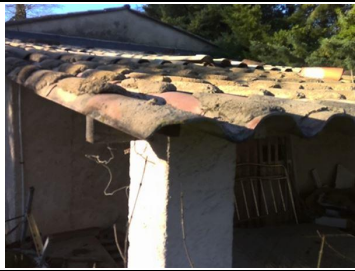
| Zone | Identifiant + Description | Conclusion (justification) | Photo |
|---|--|---|--|
| M001 | <p><u>Localisation</u> : Rez de chaussée - villa 1 - Appentis</p> <p><u>Echantillons</u> : P001</p> <p><u>Description</u> : Plaques en fibres-ciment (y compris plaques « sous tuiles »)</p> | Présence d'amiante (Après analyse en laboratoire) | |

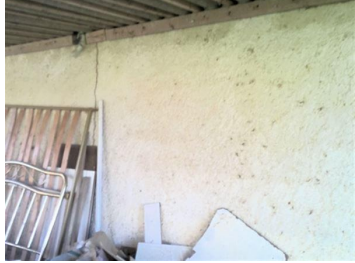
| Zone | Identifiant + Description | Conclusion (justification) | Photo |
|---|--|---|--|
| M002 | <p><u>Localisation</u> : Rez de chaussée - villa 1 - Appentis</p> <p><u>Echantillons</u> : P002</p> <p><u>Description</u> : Crépis extérieur</p> | Absence d'amiante (Après analyse en laboratoire) | |

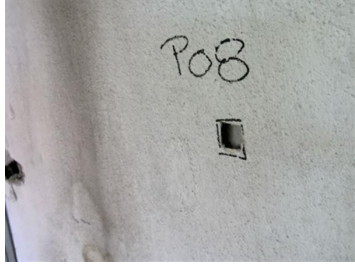
| Zone | Identifiant + Description | Conclusion (justification) | Photo |
|---|--|---|--|
| M008 | <p><u>Localisation</u> : Rez de chaussée - Villa 1 - Séjour</p> <p><u>Echantillons</u> : P008</p> <p><u>Description</u> : Enduit à base de plâtre lissé ou taloché</p> | Absence d'amiante (Après analyse en laboratoire) | |

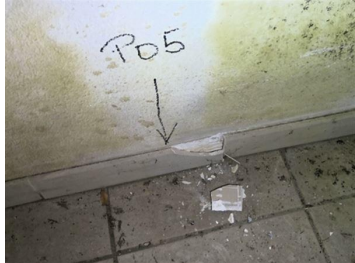
| Zone | Identifiant + Description | Conclusion (justification) | Photo |
|---|--|---|--|
| M005 | <p><u>Localisation</u> : Rez de chaussée - Villa 1 - Couloir</p> <p><u>Echantillons</u> : P005</p> <p><u>Description</u> : Colle de plinthe</p> | Absence d'amiante (Après analyse en laboratoire) | |

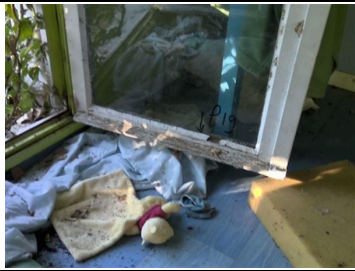
| Zone | Identifiant + Description | Conclusion (justification) | Photo |
|---|---|---|--|
| M019 | <p><u>Localisation</u> : Etage - Villa 3 - Chambre 2</p> <p><u>Echantillons</u> : P019</p> <p><u>Description</u> : Joint de mastic de vitrage (notamment châssis aluminium)</p> | Absence d'amiante (Après analyse en laboratoire) | |

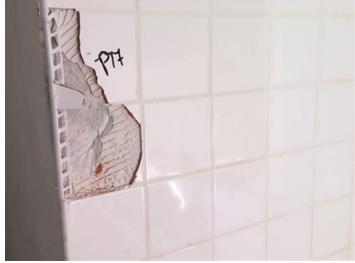
| Zone | Identifiant + Description | Conclusion (justification) | Photo |
|---|---|---|--|
| M017 | <p><u>Localisation</u> : Etage - Villa 3 - Salle de bain</p> <p><u>Echantillons</u> : P017</p> <p><u>Description</u> : Colle de faïence</p> | Absence d'amiante (Après analyse en laboratoire) | |

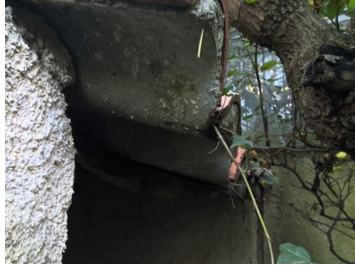
| Zone | Identifiant + Description | Conclusion (justification) | Photo |
|---|---|---|--|
| M020 | <p><u>Localisation</u> : Rez de chaussée - Villa 3 - Abris</p> <p><u>Echantillons</u> : P020</p> <p><u>Description</u> : Plaques en fibres-ciment (y compris plaques « sous tuiles »)</p> | Présence d'amiante (Après analyse en laboratoire) | |

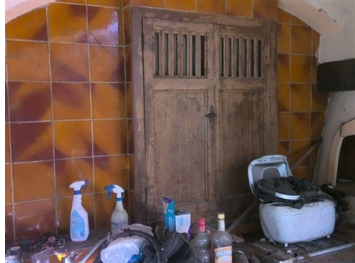
| Zone | Identifiant + Description | Conclusion (justification) | Photo |
|---|---|---|--|
| M028 | <p><u>Localisation</u> : Rez de chaussée - Villa 4 - Appentis cuisine été</p> <p><u>Echantillons</u> : P028</p> <p><u>Description</u> : Colle de faïence</p> | Absence d'amiante (Après analyse en laboratoire) | |

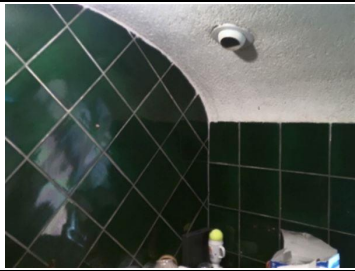
| Zone | Identifiant + Description | Conclusion (justification) | Photo |
|---|---|---|--|
| M025 | <p><u>Localisation</u> : Rez de chaussée - Villa 4 - Cuisine</p> <p><u>Echantillons</u> : P025</p> <p><u>Description</u> : Colle de faïence</p> | Absence d'amiante (Après analyse en laboratoire) | |

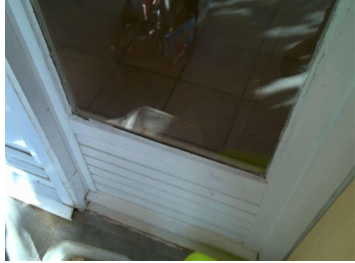
| Zone | Identifiant + Description | Conclusion (justification) | Photo |
|---|---|---|--|
| M026 | <p><u>Localisation</u> : Rez de chaussée - Villa 4 - Cuisine</p> <p><u>Echantillons</u> : P026</p> <p><u>Description</u> : Joint de mastic de vitrage (notamment châssis aluminium)</p> | Présence d'amiante (Après analyse en laboratoire) | |

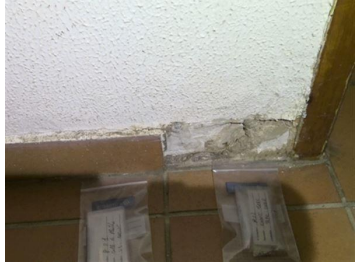
| Zone | Identifiant + Description | Conclusion (justification) | Photo |
|---|---|---|--|
| M021 | <p><u>Localisation</u> : Rez de chaussée - Villa 4 - Dégagement</p> <p><u>Echantillons</u> : P021</p> <p><u>Description</u> : Colle de plinthe</p> | Absence d'amiante (Après analyse en laboratoire) | |

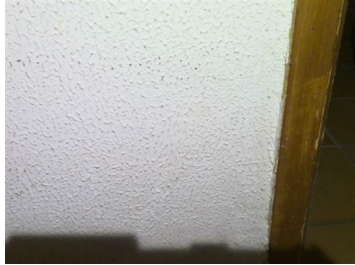
| Zone | Identifiant + Description | Conclusion (justification) | Photo |
|---|---|---|--|
| M022 | <p><u>Localisation</u> : Rez de chaussée - Villa 4 - Dégagement</p> <p><u>Echantillons</u> : P022</p> <p><u>Description</u> : Enduit à base de plâtre lissé ou taloché</p> | Absence d'amiante (Après analyse en laboratoire) | |

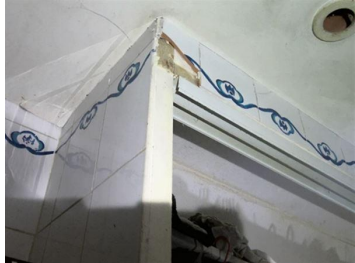
| Zone | Identifiant + Description | Conclusion (justification) | Photo |
|---|---|---|--|
| M023 | <p><u>Localisation</u> : Rez de chaussée - Villa 4 - Salle de bain</p> <p><u>Echantillons</u> : P023</p> <p><u>Description</u> : Colle de faïence</p> | Absence d'amiante (Après analyse en laboratoire) | |

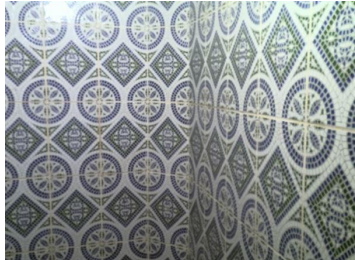
| Zone | Identifiant + Description | Conclusion (justification) | Photo |
|---|---|---|--|
| M024 | <p><u>Localisation</u> : Rez de chaussée - Villa 4 - Wc</p> <p><u>Echantillons</u> : P024</p> <p><u>Description</u> : Colle de faïence</p> | Absence d'amiante (Après analyse en laboratoire) | |

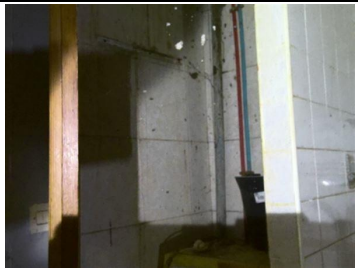
| Zone | Identifiant + Description | Conclusion (justification) | Photo |
|---|---|---|--|
| M035 | <p><u>Localisation</u> : Rez de chaussée - Villa 4 - Studio</p> <p><u>Echantillons</u> : P033</p> <p><u>Description</u> : Colle de faïence</p> | Absence d'amiante (Après analyse en laboratoire) | |

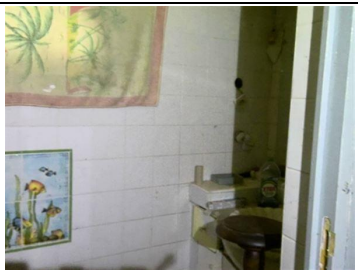
| Zone | Identifiant + Description | Conclusion (justification) | Photo |
|---|---|---|--|
| M036 | <p><u>Localisation</u> : Rez de chaussée - Villa 4 - Salle d'eau Studio</p> <p><u>Echantillons</u> : P034</p> <p><u>Description</u> : Colle de faïence</p> | Absence d'amiante (Après analyse en laboratoire) | |

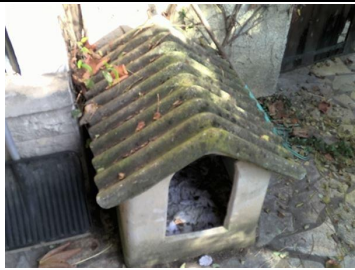
| Zone | Identifiant + Description | Conclusion (justification) | Photo |
|---|--|---|--|
| M030 | <p><u>Localisation</u> : Parties extérieures niche</p> <p><u>Echantillons</u> :</p> <p><u>Description</u> :<br/>Plaques en fibres-ciment (y compris plaques « sous tuiles »)</p> | Présence d'amiante<br>(Sur jugement de l'opérateur) | |

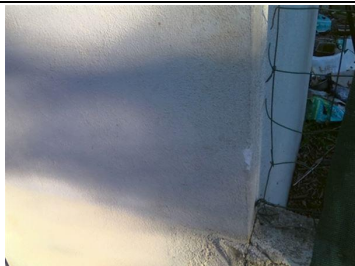
| Zone | Identifiant + Description | Conclusion (justification) | Photo |
|---|--|---|--|
| M011 | <p><u>Localisation</u> : Parties extérieures Rez de chaussée - Villa 2</p> <p><u>Echantillons</u> : P011</p> <p><u>Description</u> :<br/>Crépis extérieur</p> | Absence d'amiante<br>(Après analyse en laboratoire) | |

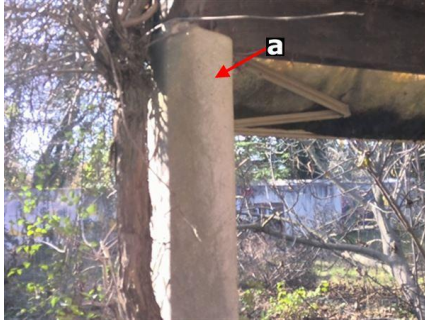
Photo n° PhA029

Description : Conduit en fibres-ciment coffrage perdu

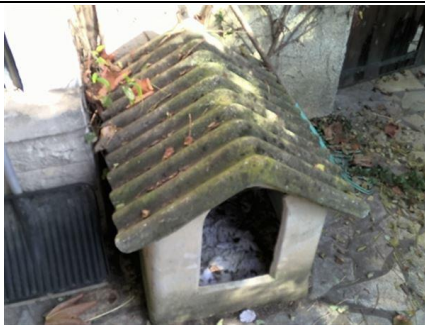
Photo n° PhA030

Description : Plaques en fibres-ciment (y compris plaques « sous tuiles »)
