# DIAGNOSTIC PLOMB AVANT TRAVAUX

Numéro de dossier : JOUVERT9759

Date du repérage : 30/11/2021

Adresse du bien immobilier	Donneur d'ordre / Propriétaire :
<p>Localisation du ou des bâtiments :</p> <p>Département : ... <b>Gard</b></p> <p>Adresse : ..... <b>MAISON N°1 - Parcelle AI-114</b></p> <p>Commune : ..... <b>30190 DIONS</b></p> <p><b>Section cadastrale : NC, Parcelle(s) n° : NC,</b></p> <p>Désignation et situation du ou des lot(s) de copropriété : <b>Lot numéro Non communiqué,</b></p> <p>Année de construction :</p>	<p>Donneur d'ordre :</p> <p><b>DDTM</b></p> <p><b>Service Eau et Risques</b></p> <p><b>89 rue Weber</b></p> <p><b>30907 NIMES</b></p> <p>Propriétaire :</p> <p><b>DDTM</b></p> <p><b>Service Eau et Risques</b></p> <p><b>89 rue Weber</b></p> <p><b>30907 NIMES</b></p>

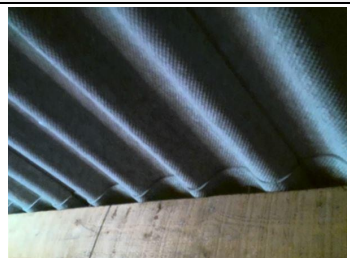
M014 : Plaques en fibres-ciment (y compris plaques « sous tuiles »)					
Niveau : 2ème étage					
Localisation	n°	Partie inspectée	Prélèvement	N° Prélèvement	Photo
Pièce sous pente 3	1	Plaques en fibres-ciment (y compris plaques « sous tuiles »)	Oui 2ème étage - Pièce sous pente 3	P014

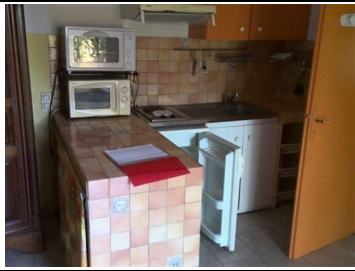
Zone	Identifiant + Description	Conclusion (justification)	Photo
M012	<p><u>Localisation</u> : Rez de chaussée - Studio</p> <p><u>Echantillons</u> : P012</p> <p><u>Description</u> : Colle de faïence</p>	Absence d'amiante (Après analyse en laboratoire)

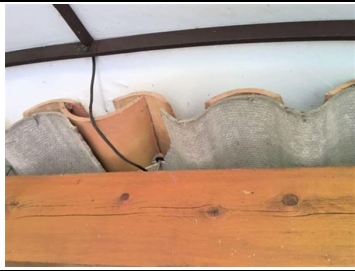
M009	<p><u>Localisation</u> : Rez de chaussée - Cuisine été</p> <p><u>Echantillons</u> : P009</p> <p><u>Description</u> : Plaques en fibres-ciment (y compris plaques « sous tuiles »)</p>	Absence d'amiante (Après analyse en laboratoire)

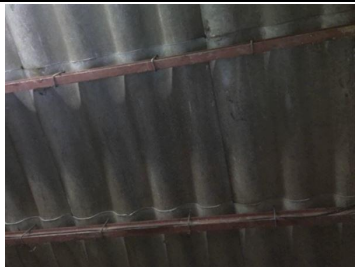
M011	<p><u>Localisation</u> : Terrain - Entrepôt</p> <p><u>Echantillons</u> : P011</p> <p><u>Description</u> : Plaques en fibres-ciment (y compris plaques « sous tuiles »)</p>	Présence d'amiante (Après analyse en laboratoire)

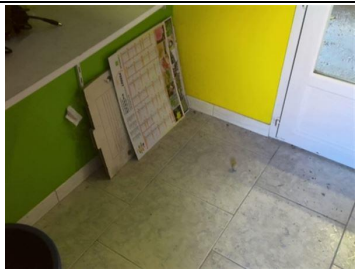
M010	<p><u>Localisation</u> : Terrain - Bureau</p> <p><u>Echantillons</u> : P010</p> <p><u>Description</u> : Colle de Plinthe</p>	Absence d'amiante (Après analyse en laboratoire)

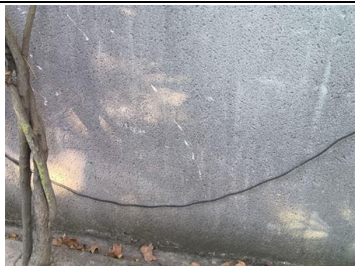
M007	<p><u>Localisation</u> : Parties extérieures</p> <p><u>Echantillons</u> : P007</p> <p><u>Description</u> : Crépis extérieur</p>	Absence d'amiante (Après analyse en laboratoire)

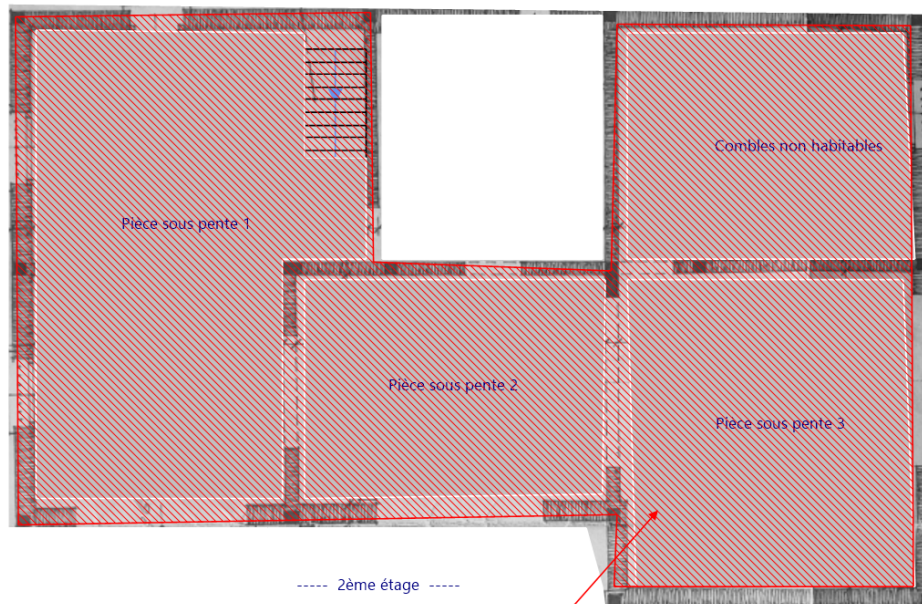
**P014**  
M014  
Présence d'amiante

**M014 - Plaques en fibres-ciment (y compris plaques « sous tuiles ») [P014]**  
Présence d'amiante
