Dossier Technique Immobilier

Numéro de dossier : 10644-2
Date du repérage : 23/08/2018

Adresse : **Lieu dit Les Reissettes**

Rapport de mission de repérage des matériaux et produits contenant de l'amiante avant démolition (Listes C de l'annexe 13-9 du Code de la Santé publique)

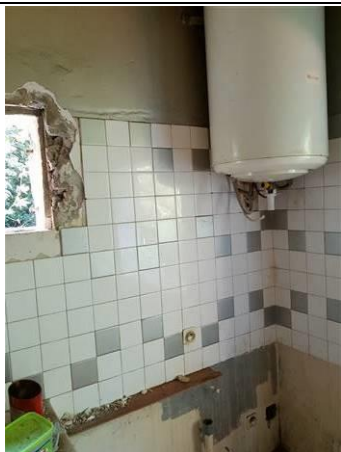
Colle faïence murale (RDC - Cuisine)

Photo Prélèvement 05 : colle faïence murale
Localisation : RDC - Cuisine

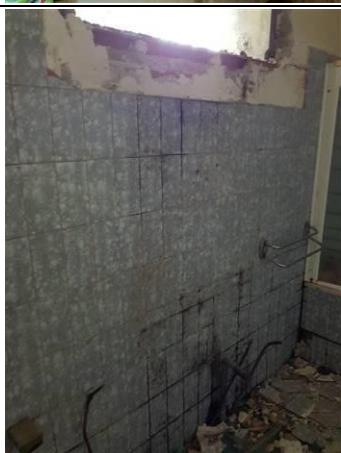
Colle faïence murale (RDC - Salle de bain / WC)

Photo Prélèvement 06 : colle faïence murale
Localisation : RDC - Salle de bain / WC

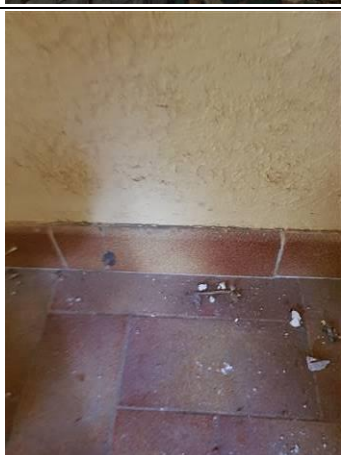
Colle plinthe (RDC - Séjour)

Photo Prélèvement 07 : colle plinthe
Localisation : RDC - Séjour

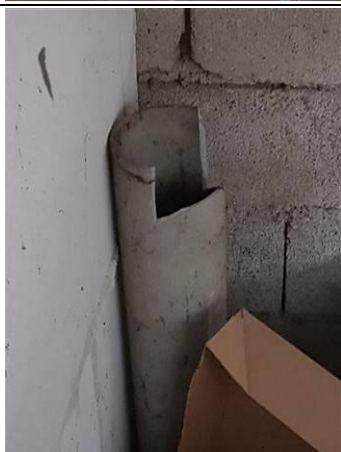
Conduit de fluide (1^o étage - Grenier)

Photo Prélèvement 08 : conduit de fluide
Localisation : 1° étage - Grenier

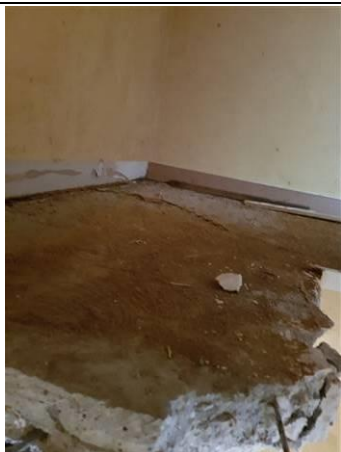
Photo Prélèvement 09 : colle jonc de mer + dalle béton
Localisation : 1° étage - Chambre

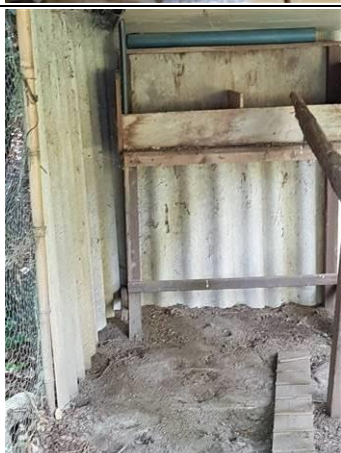
Plaque ondulée verticale (RDC - Poulailier)

Photo Prélèvement 10 : plaque ondulée verticale
Localisation : RDC - Poulailier

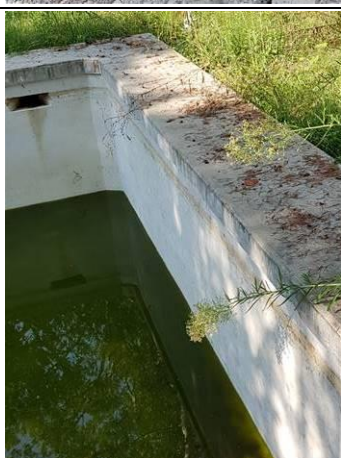
Photo Prélèvement 11 : structure piscine
Localisation : RDC - Piscine

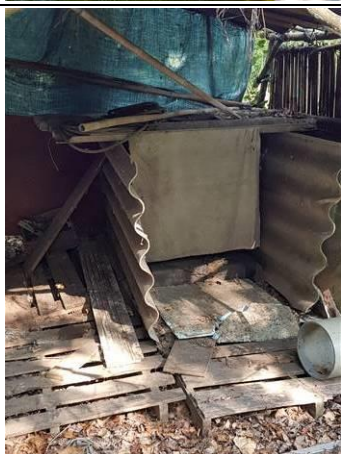
Plaque ondulée (RDC - Cabane en bois)

Photo Prélèvement 12 : plaque ondulée
Localisation : RDC - Cabane en bois

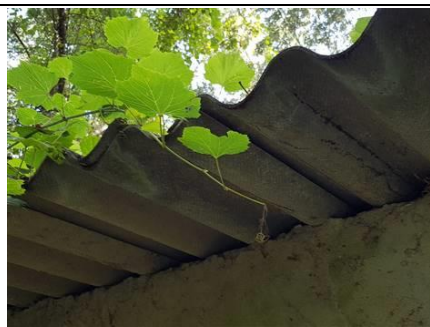
Plaque ondulée (RDC - Abris jardin)

Photo Prélèvement 13 : plaque ondulée
Localisation : RDC - Abris jardin
