Dossier Technique Immobilier

Numéro de dossier : 10644-1
Date du repérage : 23/08/2018

Adresse :**Lieu dit La Vigère de Maigre**

Rapport de mission de repérage des matériaux et produits contenant de l'amiante avant démolition (Listes C de l'annexe 13-9 du Code de la Santé publique)

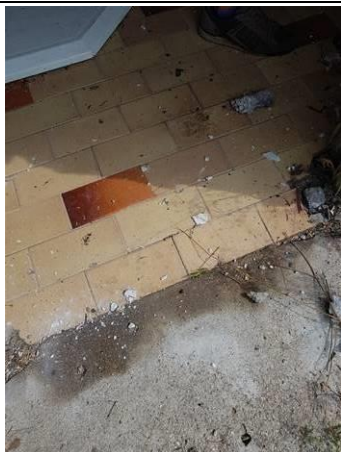
Photo Prélèvement 01 : colle carrelage + ragréage + dalle béton
Localisation : RDC - Local 1

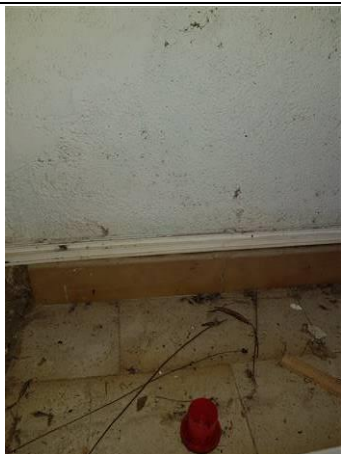
Photo Prélèvement 02 : colle plinthe
Localisation : RDC - Local 1

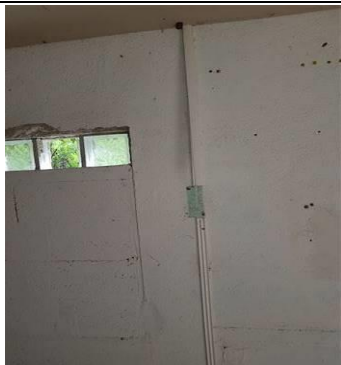
Photo Prélèvement 03 : mur + enduit intérieur
Localisation : RDC - Local 1

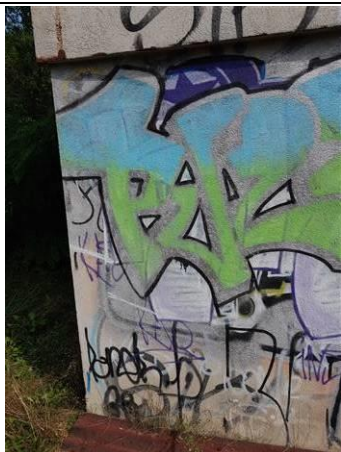
Photo Prélèvement 04 : mur + enduit façade bas
Localisation : RDC / 2° étage - Façade bas

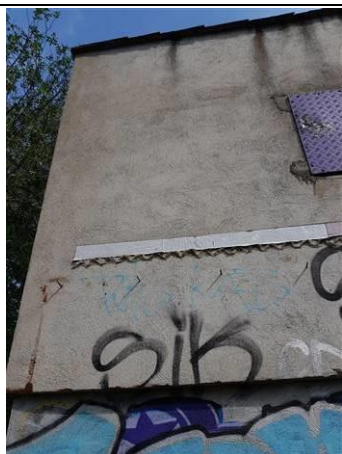
Photo Prélèvement 05 : mur + enduit façade haut
Localisation : RDC / 2° étage - Façade haut

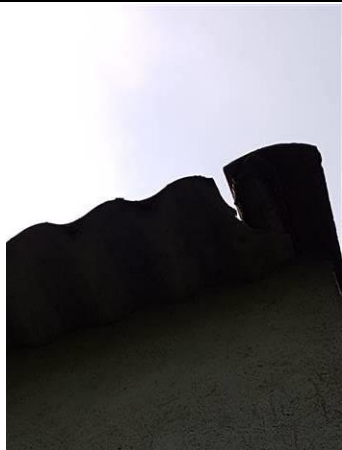
1.1. Dans le cadre de mission décrit à l'article 3.2, il a été repéré :
- des matériaux et produits contenant de l'amiante après analyse en laboratoire :
Plaque ondulée (2° étage - Toiture)

Localisation	Identifiant + Description	Conclusion (justification)	Etat de conservation et préconisations
2° étage - Toiture	Identifiant: P6 Description: Plaque ondulée Liste selon annexe.13-9 du CSP : C	Présence d'amiante (Après analyse en laboratoire)

Photo Prélèvement 06 : plaque ondulée
Localisation : 2° étage - Toiture
