**Pré-Rapport de repérage des matériaux et produits contenant de l'amiante à intégrer au Dossier Technique Amiante**

**Date(s) du repérage :** le 25/01/2021

UNIV NANTES - LOMBARDERIE - BATIMENT 16  
2 rue de la Houssinière  
44000 NANTES

**Référence du rapport :** 10311753/S25.4.2.R

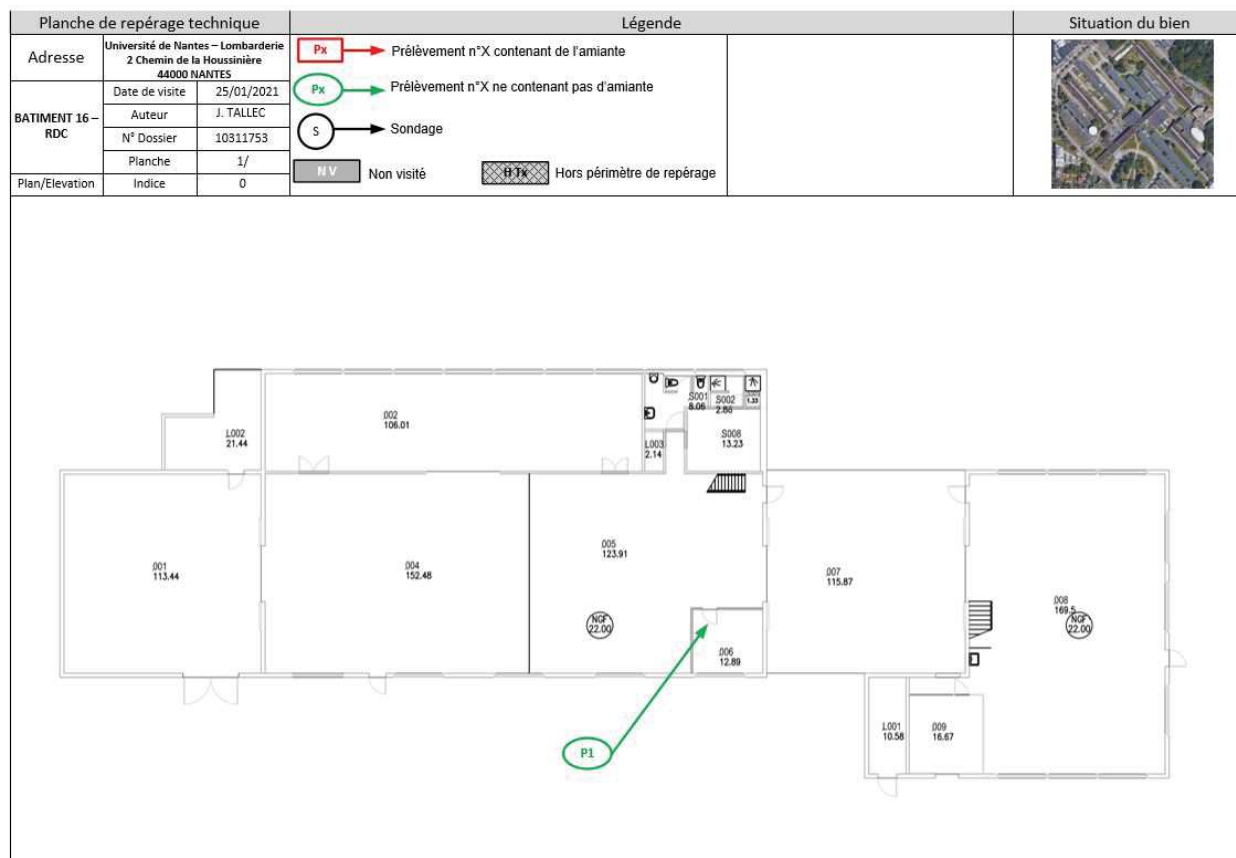
Planche de repérage (la planche de repérage est indissociable du rapport)		
Site : UNIV NANTES - LOMBARDERIE - BATIMENT 16	Adresse : 2 rue de la Houssinière 44000 NANTES	Localisation : Bâtiment 16 / RDC
Réalisé par : Jean Pierre TALLEC	N° de planche : 1 / 3

Localisation	Ouvrage	Matériau ou produit	Description	N° Prél.	Critère de décision	Sondage / Observation	Présence d'amiante	EC
Bâtiment 16 / RDC / Local 006	Plafond	Faux plafond	fibreux	P1	Résultat d'analyse	/	NON	/
Bâtiment 16 / R+1 / Local 102	Plafond	Faux plafond	fibreux	/	Document consulté (Réf. Cf 06_16_20180517_D AAT)	IV1 / Faux-plafond installées en 2019	NON	/
Bâtiment 16 / R+1 / Local 103	Plafond	Faux plafond	fibreux	/	Document consulté (Réf. Cf 06_16_20180517_D AAT)	IV1 / Faux-plafond installées en 2019	NON	/
Bâtiment 16 / R+1 / Local 104	Plafond	Faux plafond	fibreux	/	Document consulté (Réf. Cf 06_16_20180517_D AAT)	IV1 / Faux-plafond installées en 2019	NON	/
Bâtiment 16 / R+1 / Local 105	Plafond	Faux plafond	fibreux	/	Document consulté (Réf. Cf 06_16_20180517_D AAT)	IV1 / Faux-plafond installées en 2019	NON	/
Bâtiment 16 / R+1 / Local 106	Plafond	Faux plafond	fibreux	/	Document consulté (Réf. Cf 06_16_20180517_D AAT)	IV1 / Faux-plafond installées en 2019	NON	/

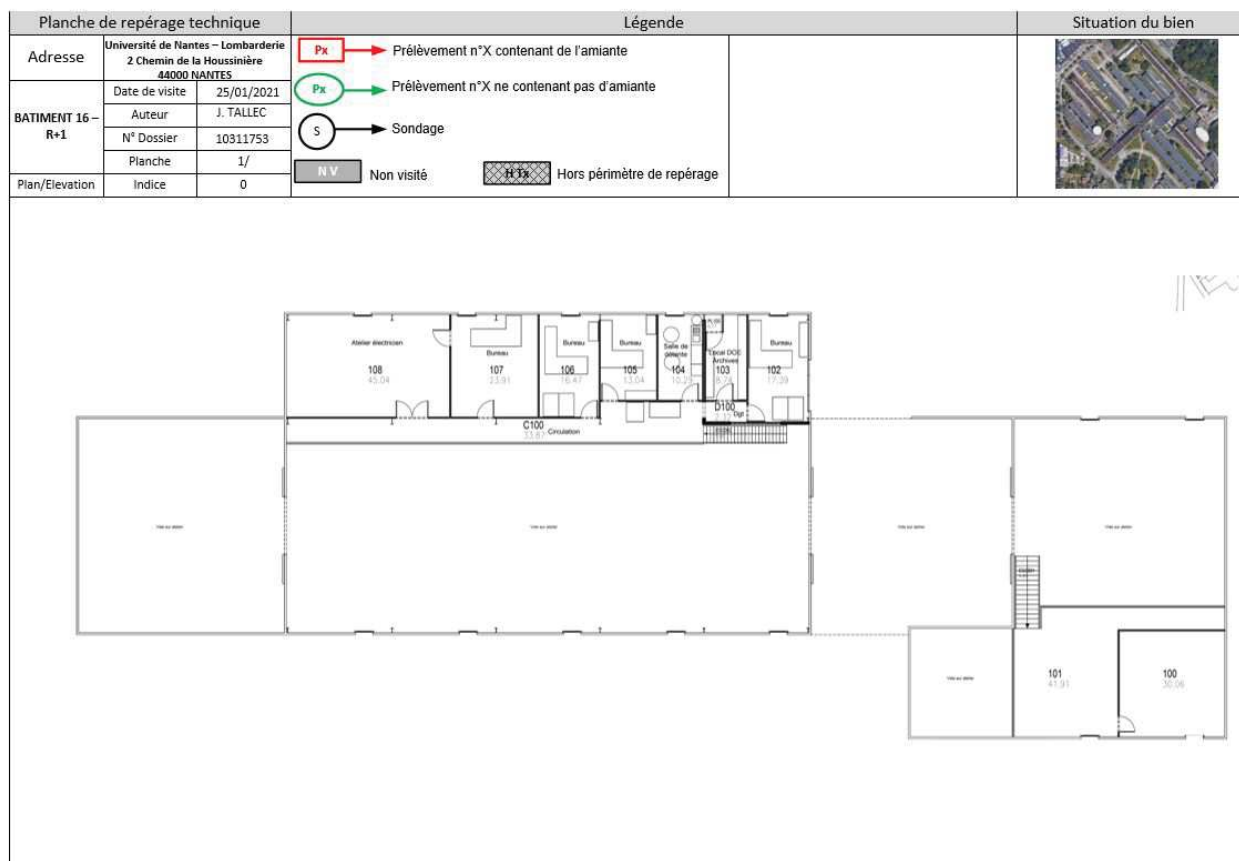
Planche de repérage (la planche de repérage est indissociable du rapport)		
Site : UNIV NANTES - LOMBARDERIE - BATIMENT 16	Adresse : 2 rue de la Houssinière 44000 NANTES	Localisation : Bâtiment 16 / R+1
Réalisé par : Jean Pierre TALLEC	N° de planche : 2 / 3

Bâtiment 16 / R+1 / Local 107	Plafond	Faux plafond	fibreux	/	Document consulté (Réf. Cf 06_16_20180517_D AAT)	IV1 / Faux-plafond installées en 2019	NON	/

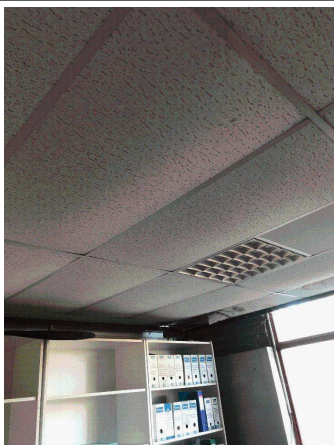
Prélèvement - P1 : Bâtiment 16 / RDC / Local 006 - Faux  
plafond- (Absence d'amiante)
