AMIANTE : Dossier amiante avant réalisation de travaux dans un immeuble bâti

Rapport de repérage des matériaux et produits contenant de l'amiante avant réalisation de travaux dans un immeuble bâti

Adresse : CHEMIN DE LA KABYLIE 34450 VIAS

Désignation : Maison/cabanon

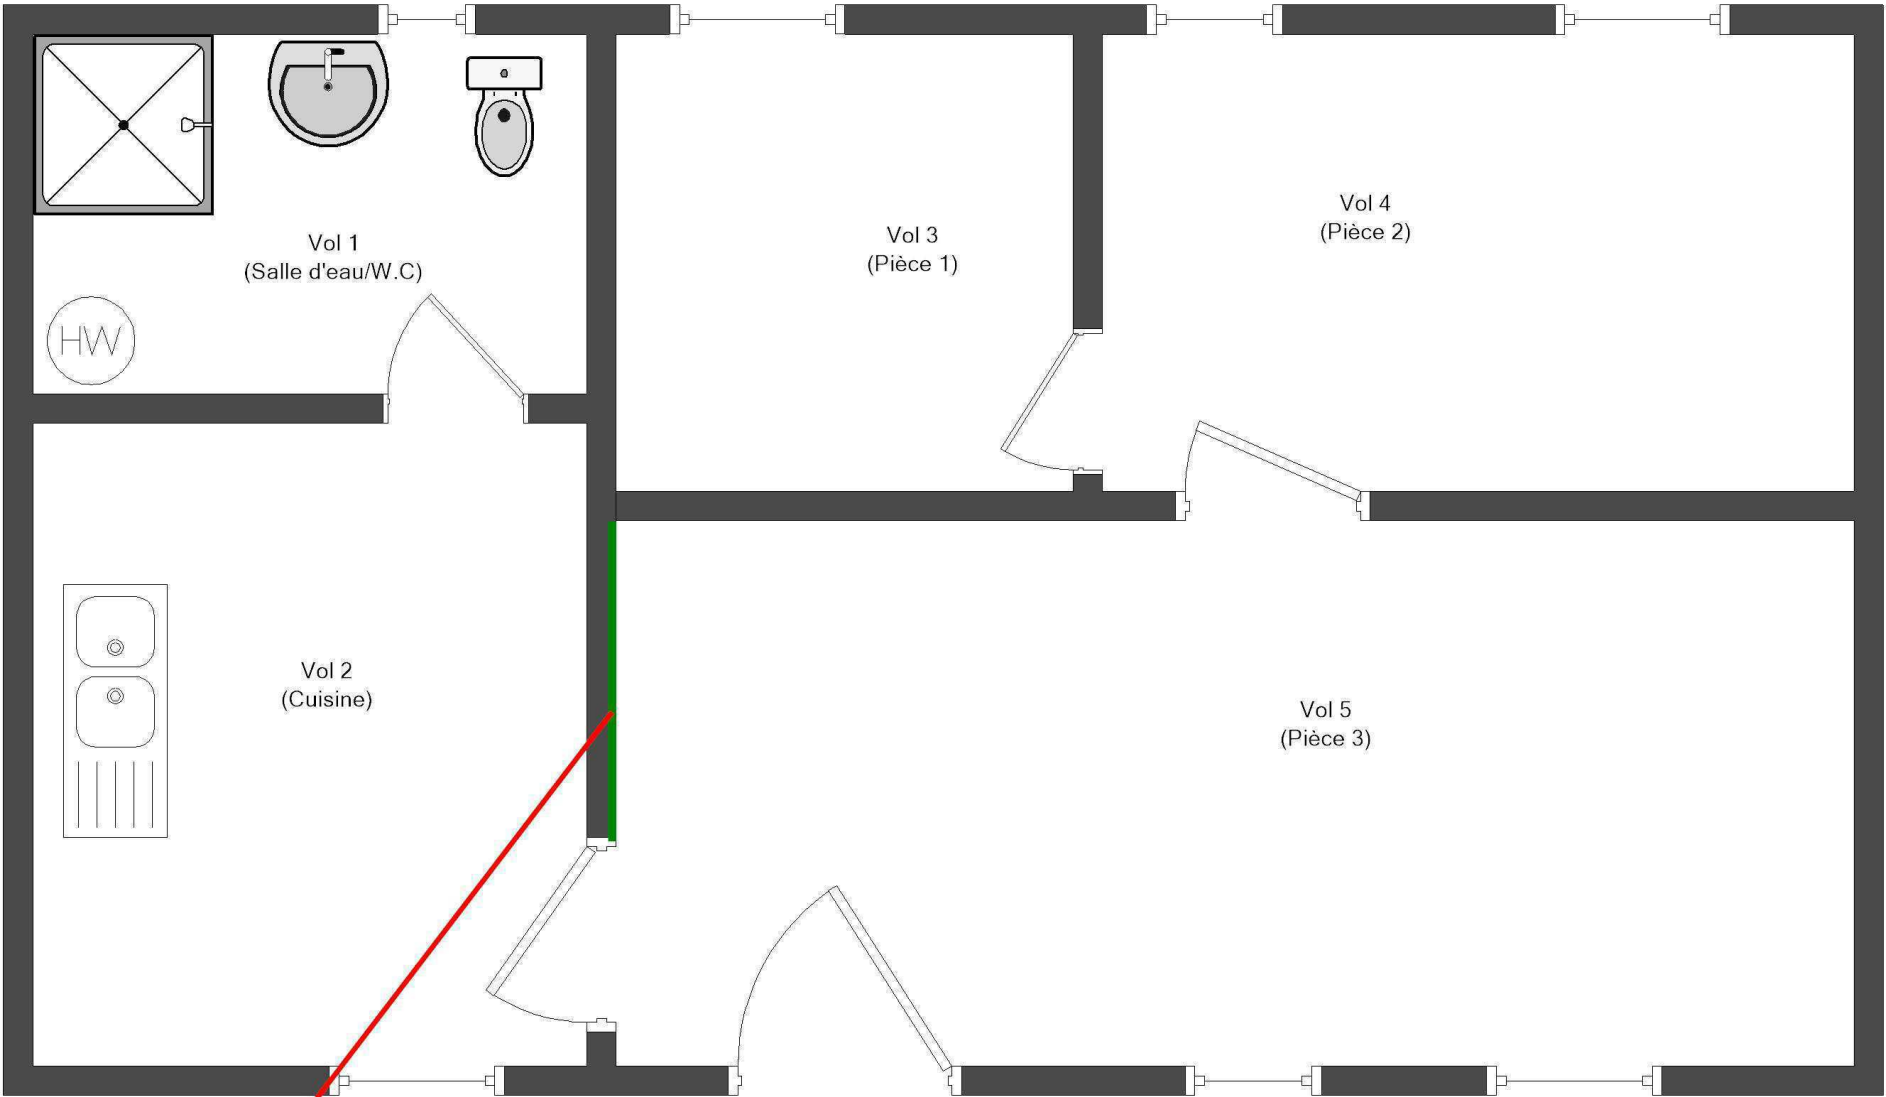
P6 : Plaques menuiserie
