Rapport de mission de repérage des matériaux et produits contenant de l'amiante avant réalisation de travaux dans un immeuble bâti

**Bâtiments Central, SAS et QSL des Baumettes
historiques
Centre pénitentiaire des Baumettes
239 Chemin de Morgiou
13009 MARSEILLE 09**

Date du rapport : 25/06/2025

Référence du dossier : 2505CPAAI -
BI12220000002515

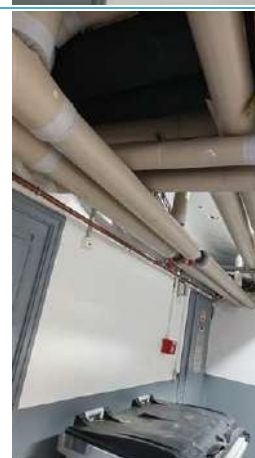
P002	Identifiant: ZPSO-001 Description: Calorifuge Isolant réseau Eau/ECS	Bâtiment Central - Sous sol - Circulation	6 - Conduits et accessoires intérieurs - Conduits de fluides (air, eau, vapeur, fumée, échappement, autres fluides)	04/06/2025	Absence d'amiante

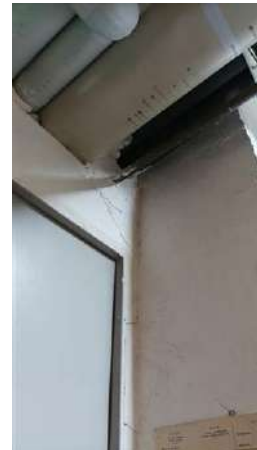
N° de prélèvements	N° de composant *1 & Description opérateur	Localisation	Composant de la construction	Date du prélèvement	Résultat de l'analyse	Photo
P003	<u>Identifiant:</u> ZPSO-002 <u>Description:</u> Enduit peinture murs	Bâtiment Central - Sous sol - Chaufferie	3 - Parois verticales intérieures - Murs et cloisons maçonnés	04/06/2025	Absence d'amiante

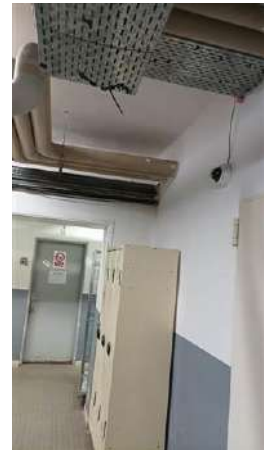
N° de prélèvements	N° de composant *1 & Description opérateur	Localisation	Composant de la construction	Date du prélèvement	Résultat de l'analyse	Photo
P005	<u>Identifiant:</u> ZPSO-004 <u>Description:</u> Enduit peinture murs	Bâtiment Central - Sous sol - Circulation	3 - Parois verticales intérieures - Murs et cloisons maçonnés	04/06/2025	Absence d'amiante

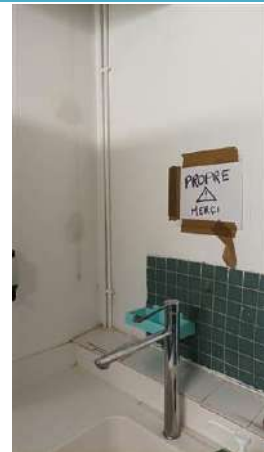
P006	<u>Identifiant:</u> ZPSO-004 <u>Description:</u> Enduit peinture murs	Bâtiment Central - Sous sol - Circulation	3 - Parois verticales intérieures - Murs et cloisons maçonnés	04/06/2025	Absence d'amiante	
P007	<u>Identifiant:</u> ZPSO-005 <u>Description:</u> Enduit peinture cloisons	Bâtiment Central - Sous sol - Sanitaires	3 - Parois verticales intérieures - Murs et cloisons maçonnés	04/06/2025	Absence d'amiante

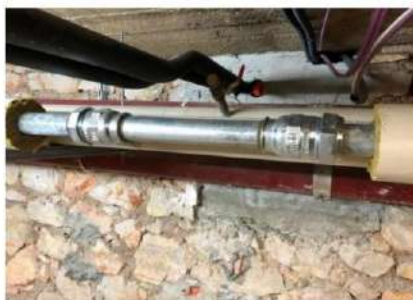
Réparation sur collecteur principal en galerie technique

Il est à noter de nombreuses réparations opérées sur des tronçons de réseaux extrêmement dégradés.

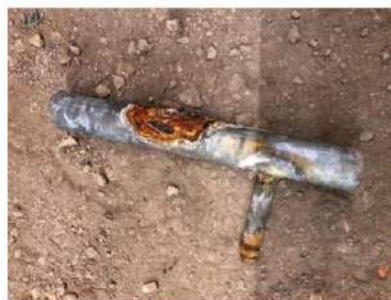
Échantillon de tube corrodé

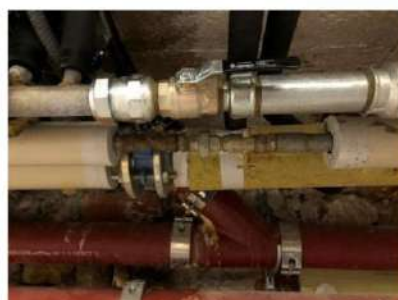
Réparations sur collecteur ECS en galerie technique

Il est à noter de nombreuses réparations opérées sur des tronçons de réseaux EFS et ECS extrêmement dégradés.

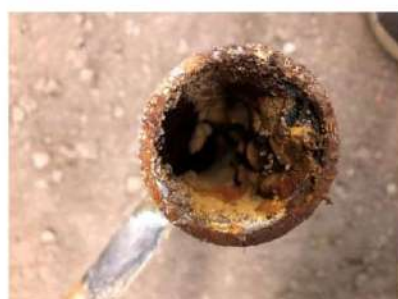
Echantillon de tube d'ECS

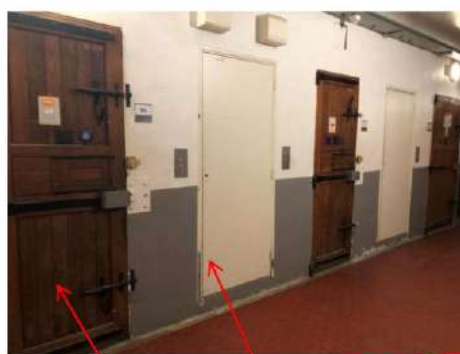
Cellules et gaines techniques

Il est à noter que la grande majorité des réseaux terminaux ne sont pas calorifugés et présentent un état de dégradation avancé.

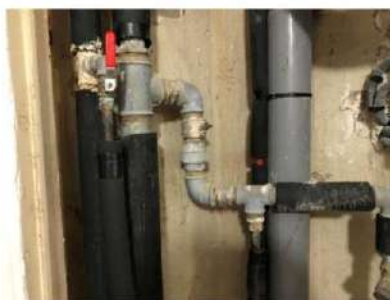
Etat dégradé des réseaux en gaine technique
