RN94-HIERARCHISATION DE L'ALEA CRUE TORRENTIELLE ET AVALANCHE ENTRE GAP ET MONTGENEVRE

ÉTUDE DE VULNERABILITE DE LA RN 94 VIS-A-VIS DES ALEAS AVALANCHE ET CRUES TORRENTIELLES

OFFICE NATIONAL DES FORETS

Service de Restauration des Terrains en Montagne des Hautes-Alpes

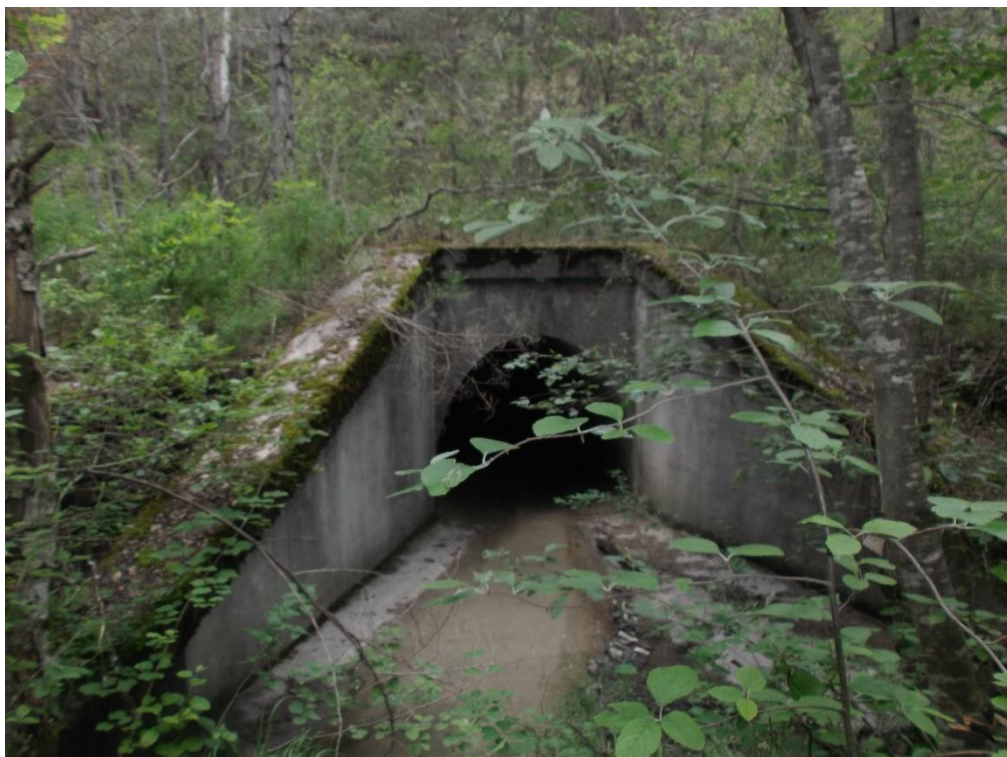
Entrée amont

La partie amont est fortement embroussaillée. Les gabions sont par endroit presque recouverts.

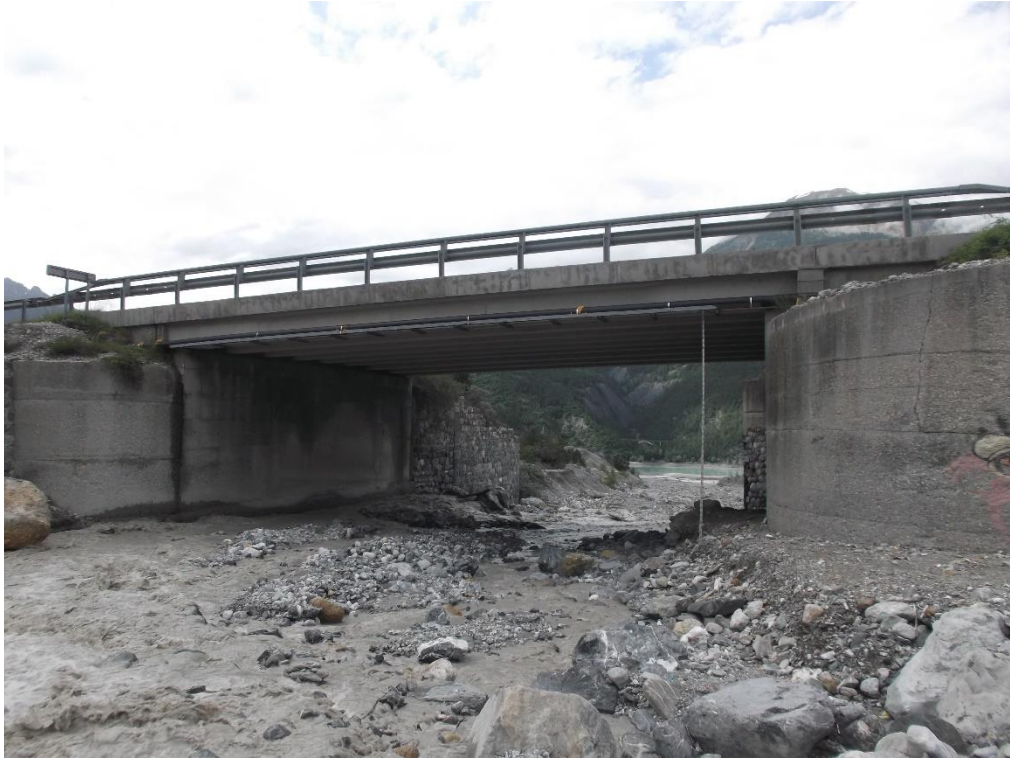
En aval du pont, un radier a été construit de longue date. Il n'était pas visible en 1998, le pont étant presque à moitié obstrué par l'engrèvement du lit. Depuis, des curages réguliers ont permis un abaissement du lit aval, jusqu'à découvrir le radier actuel, puis à créer une chute de plus d'un mètre. Dans le secteur du pont de la RN 94, l'abaissement du lit passe de 2 (sous le pont) à 4 mètres environ (en aval du radier). Cette évolution est très bénéfique mais un confortement du radier est à prévoir à moyen terme.

Section amont du pont de la RN – hauteur du tirant : 4,70 mètres – 11/06/2018

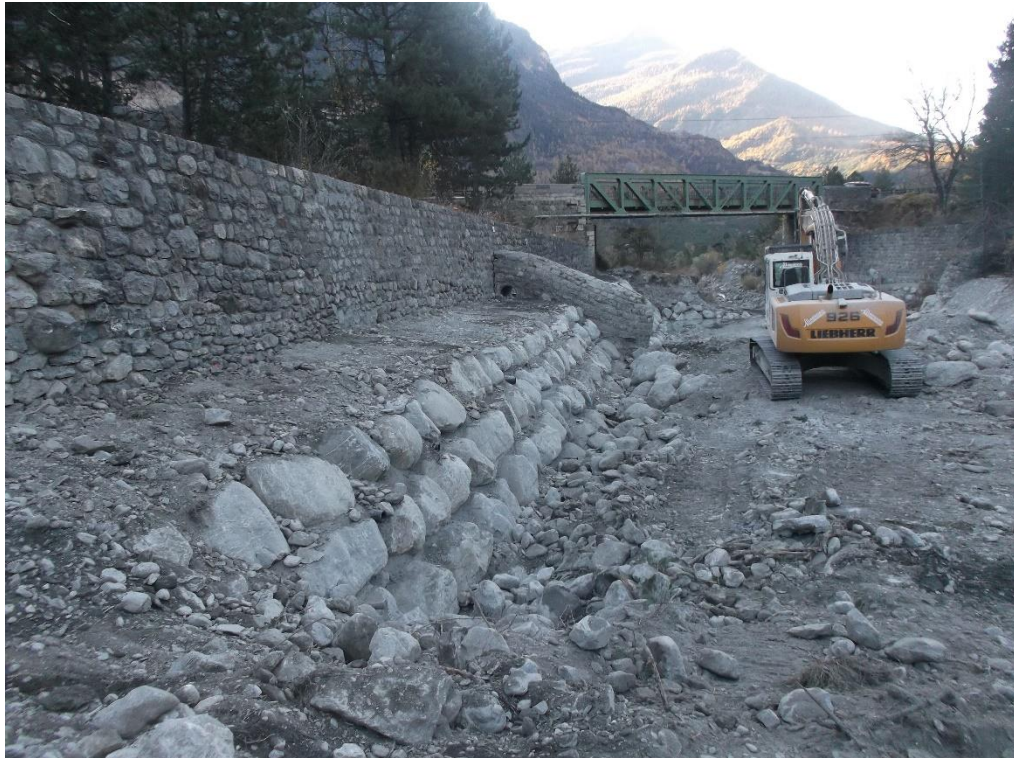
Suite à cette étude en 2012 des travaux importants de confortement de la digue RTM ont été réalisés en 2017. Ils ont consisté à réaliser un para fouille en enrochement maçonné à l'aval de la digue.

Travaux sur la digue RTM le 03/11/2012

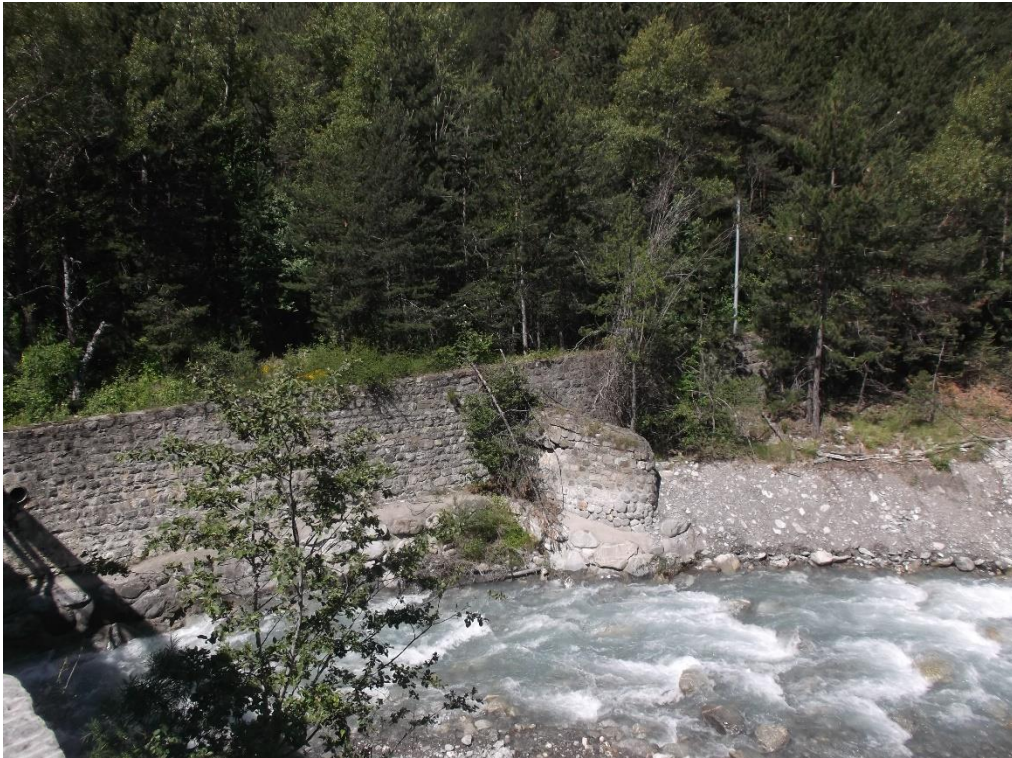
- Surveillance du niveau d'engravement du pont de la RN 94.
- Réfection de la digue/entonnement en rive droite fortement affouillée protégeant le talus de la RN

Digue entonnement rive droite du Couleau

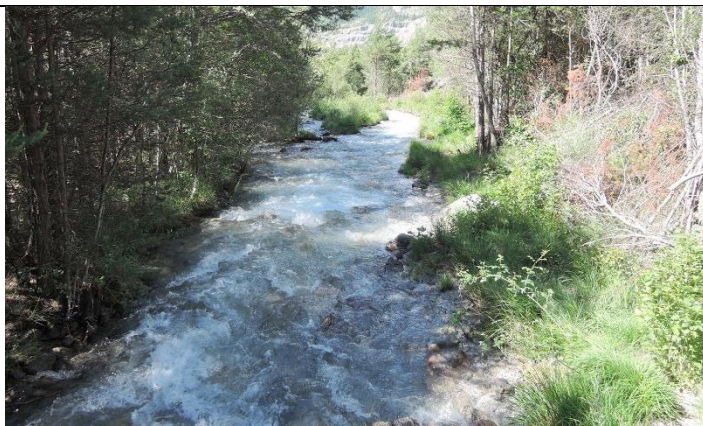
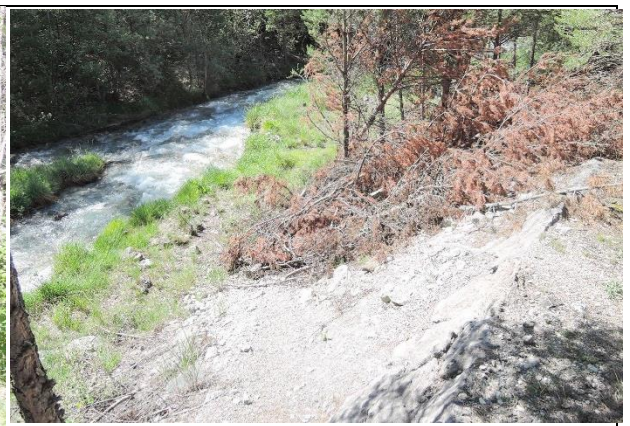
Dans cette partie du cours d'eau quelques bancs de matériaux se sont formés facilitant le développement de jeunes arbres, d'autres ligneux ont tendance à s'installer sur les berges. Un entretien serait utile pour limiter les dégradations sur les parements, éviter les risques d'embâcles au passage des ponts et ne pas ralentir les écoulements par effet de peigne.

Chenal amont : végétation ligneuse envahissant le lit et les ouvrages de protection des berges. Photos RTM 14/06/2018

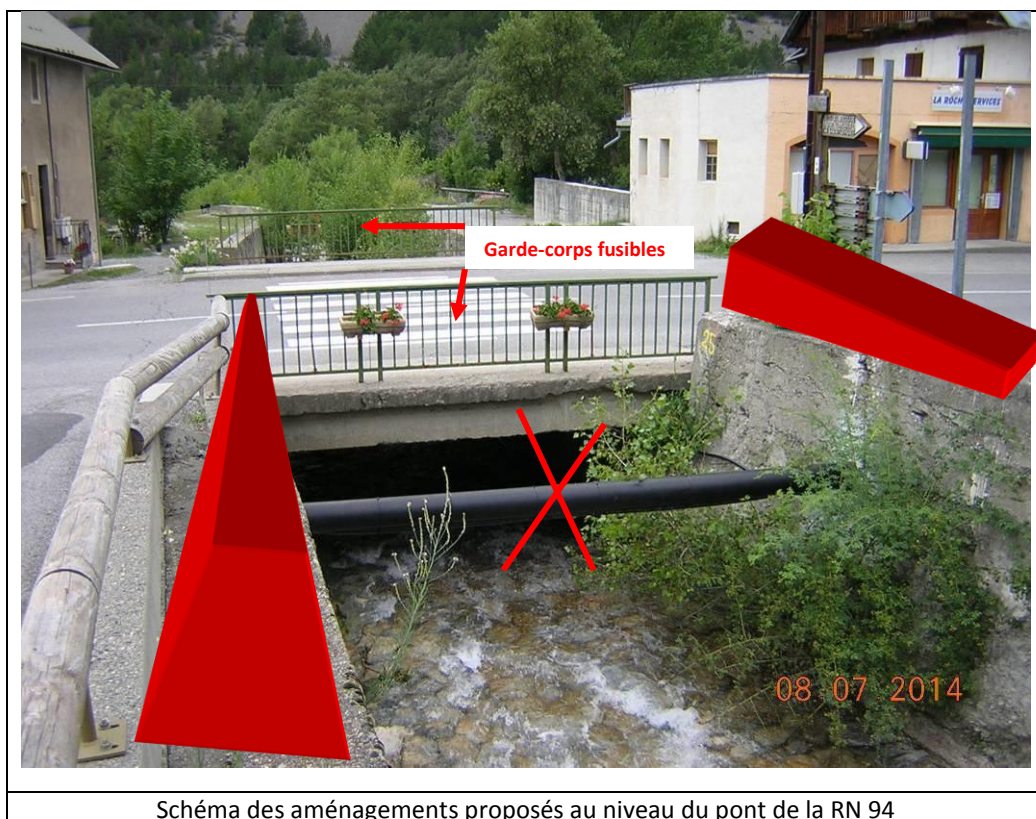
Schéma des aménagements proposés au niveau du pont de la RN 94

- Par ailleurs, on peut améliorer l'entonnement par **surélévation des berges et du parapet par des murets en béton**, comme schématisé sur la photo suivante :

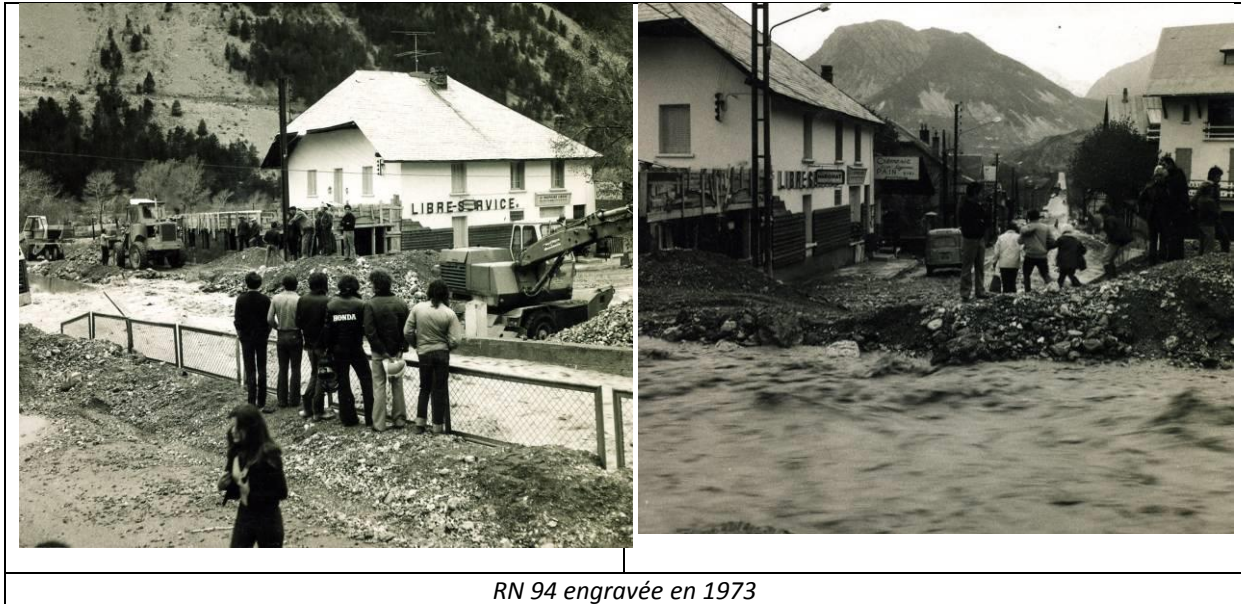
RN 94 engravée en 1973

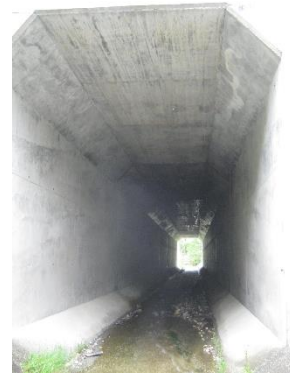
Intérieur du passage sous la RN 94 et radier bétonné

Le risque de débordement est nul compte tenu de la topographie locale. Des désordres sont toutefois possibles en cas de formation d'embâcles de flottants transporté (attaques ponctuelles du talus de remblai à l'amont de l'entonnement).

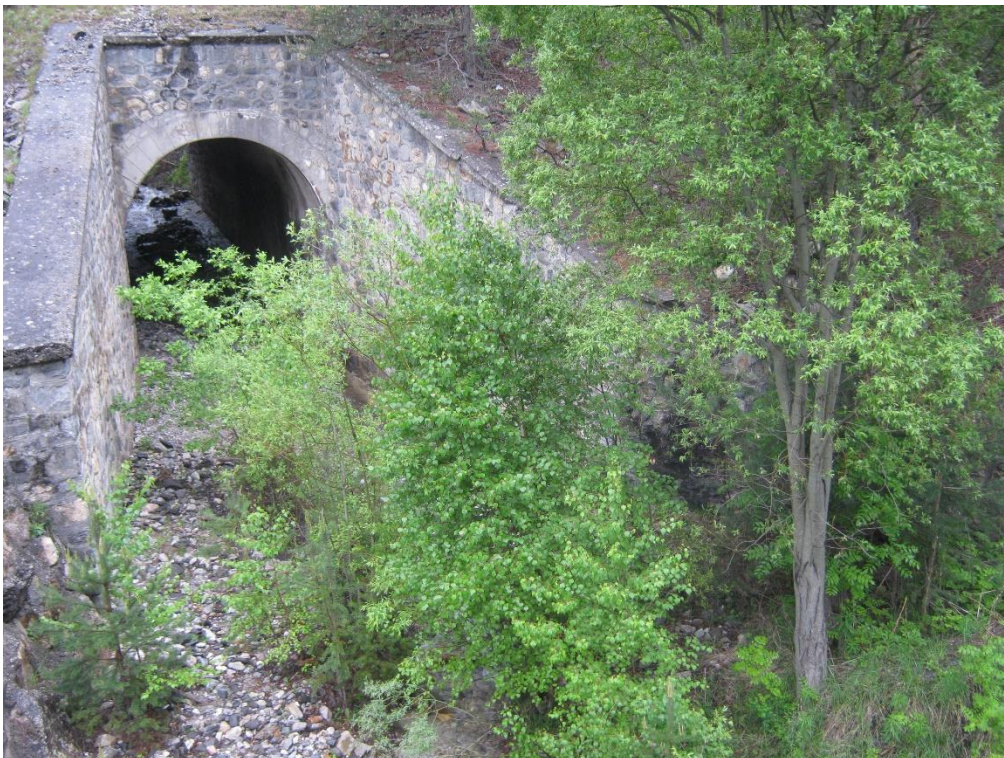
Vue vers l'amont : vieux pont sur l'ancien tracé de la RN94 ; végétation à éliminer entre les deux ouvrages

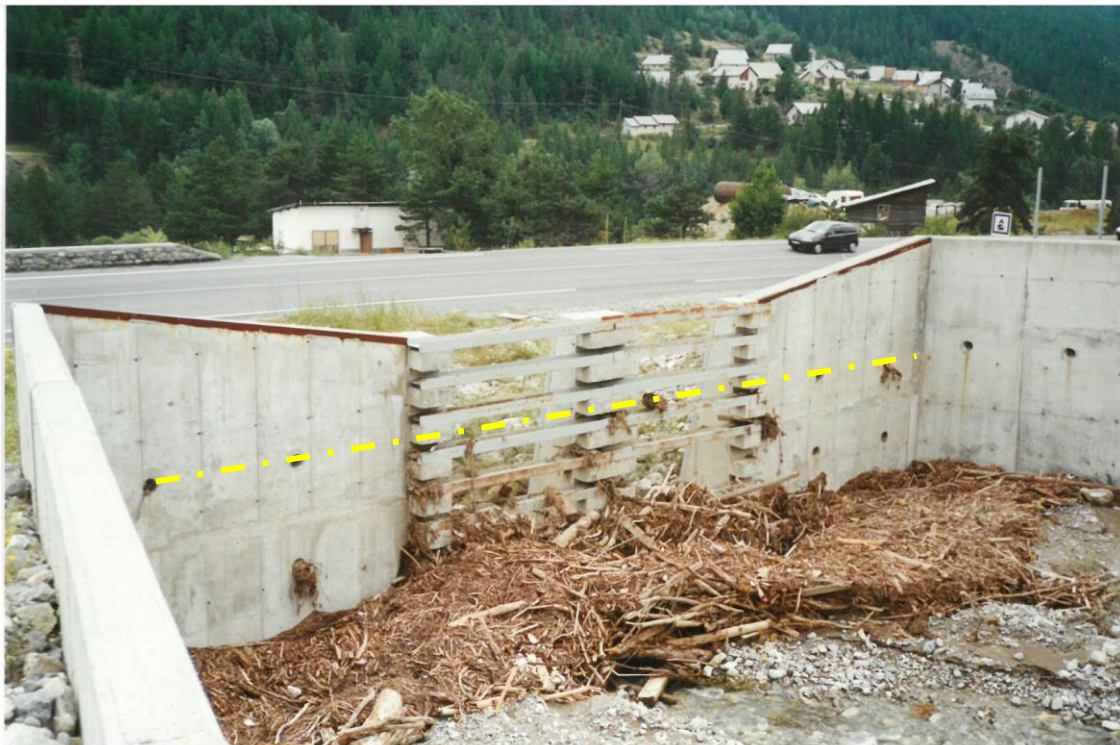
Après la crue du 24/07/1995. Très bon fonctionnement de l'ouvrage : les flottants sont bien été piégés ; La ligne indique la hauteur atteinte au paroxysme de la crue

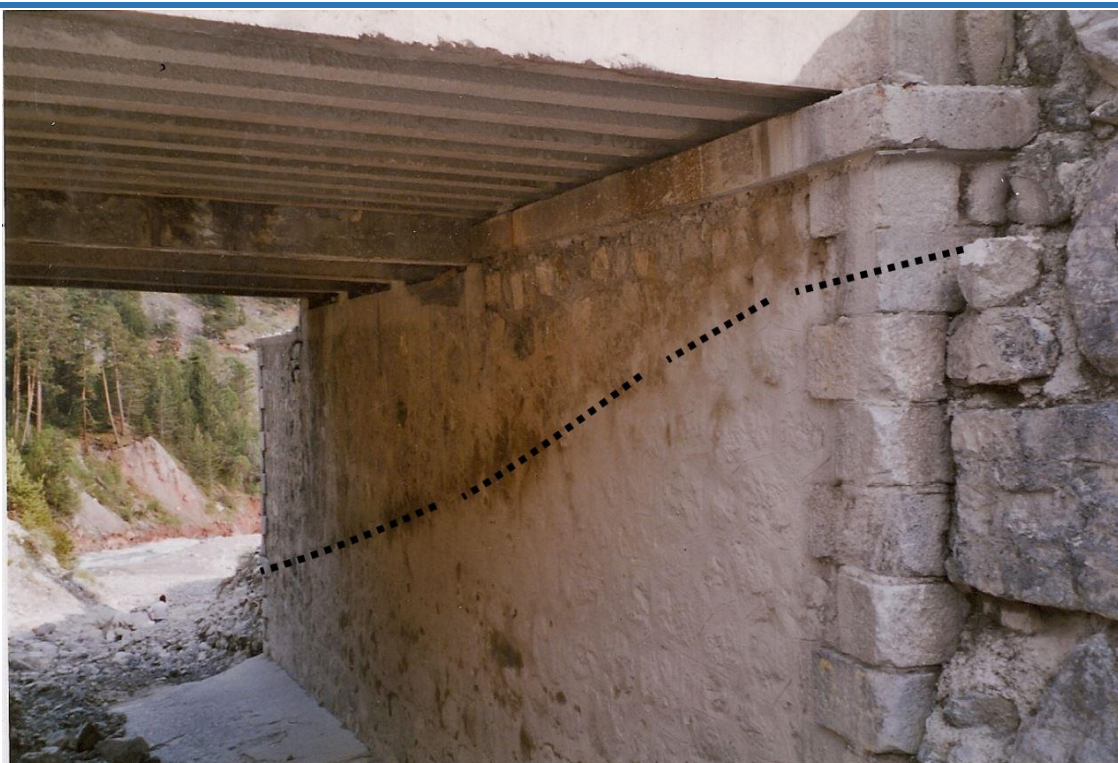
Crue du 18 juin 2002 . traces de passage de lave torrentielle sur la culée droite du pont

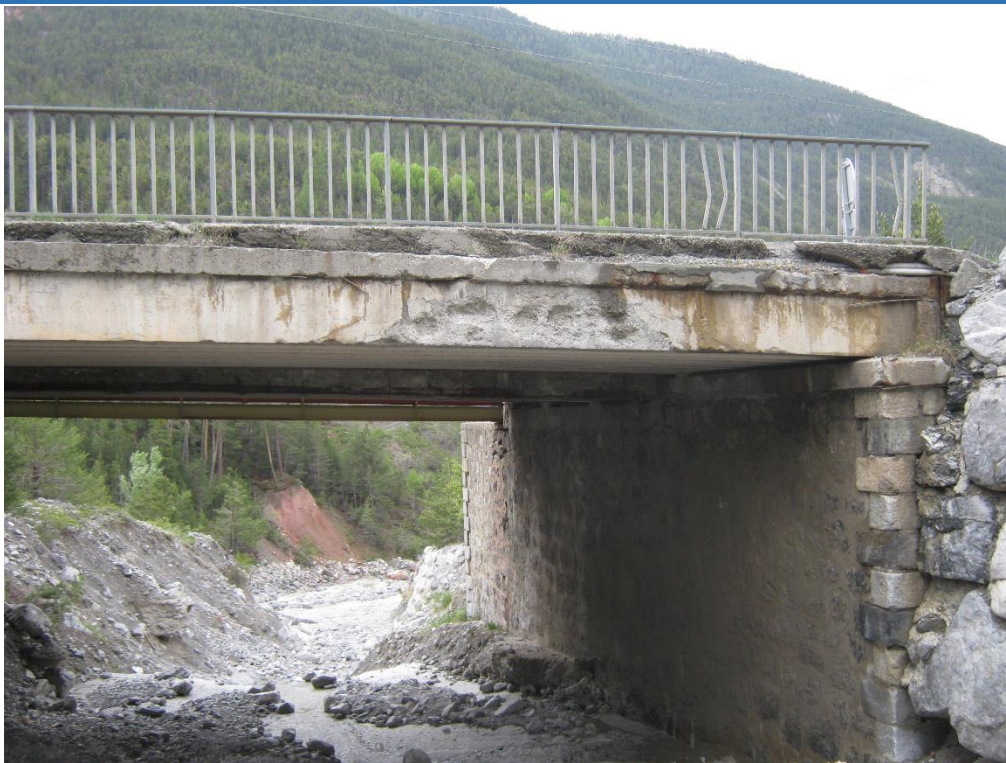
Année 2018_ Tablier du pont avec impacts des chocs lors des crues à lave
